Pré-Rapport de repérage des matériaux et produits contenant de l'amiante avant réalisation de travaux dans un immeuble bâti

Nom du site : TJ Mulhouse - Site Athéna - GEP

TJ ATHENA MULHOUSE
44 Avenue Robert Schuman
68100 MULHOUSE

Référence du rapport : 18737857/S1.3.2.R

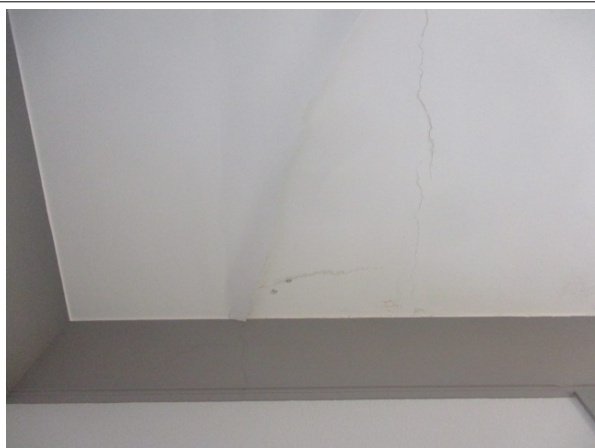
Prélèvement - P001 : N1 / B102 - Enduit- (Absence d'amiante)

- N° 23A021723-001 - Référence *BV3KH5681 Réf. prél : P001 N1/ B102/Plafond - Enduit - (peint-plâtre/blanc(he))/TJ ATHENA MULHOUSE*), prélevé par vos soins, et analysé par Eurofins Environment Testing Polska

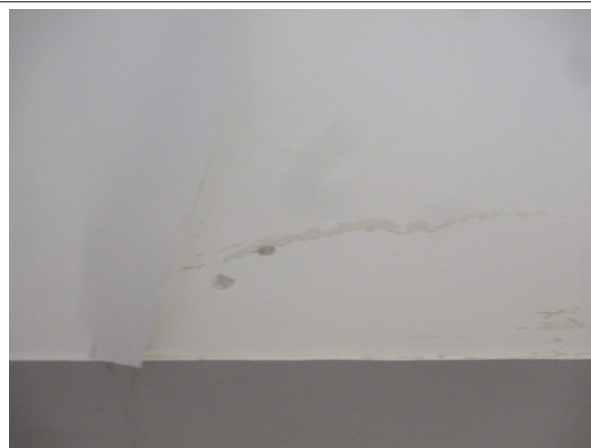
Prélèvement - P002 : N1 / B102 - Enduit- (Absence d'amiante)

- N° 23A021723-002 - Référence *BV3KH5682 Réf. prél : P002 N1/ B102/Plafond - Enduit - (peint-plâtre/blanc(he))*), prélevé par vos soins, et analysé par Eurofins Environment Testing Polska

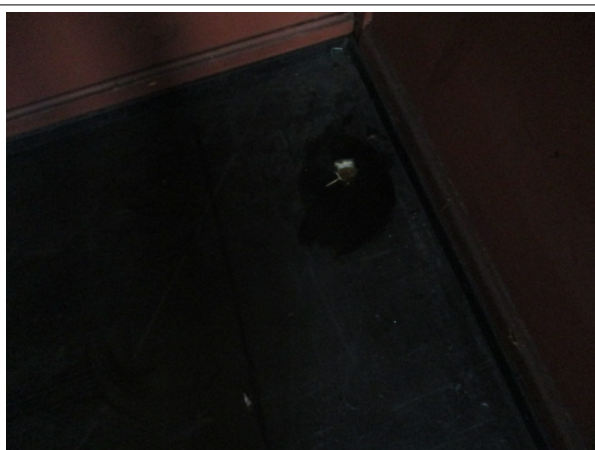
Prélèvement - P003 : N1 / 114 AUDIENCE - Colle- (Absence d'amiante)

- N° 23A021723-003 - Référence *BV3KH5683 Réf. prél : P003 N1/ 114 AUDIENCE/Revêtement de sol - Colle - (vert(e))*), prélevé par vos soins, et analysé par Eurofins Environment Testing Polska

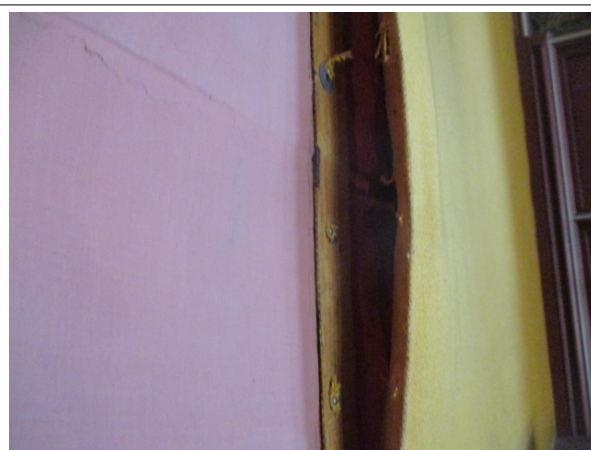
Prélèvement - P004 : N1 / 114 AUDIENCE - Enduit- (Absence d'amiante)

- N° 23A021723-004 - Référence *BV3KH5684 Réf. prél : P004 N1/ 114 AUDIENCE/Mur - Enduit - (plâtre)*), prélevé par vos soins, et analysé par Eurofins Environment Testing Polska

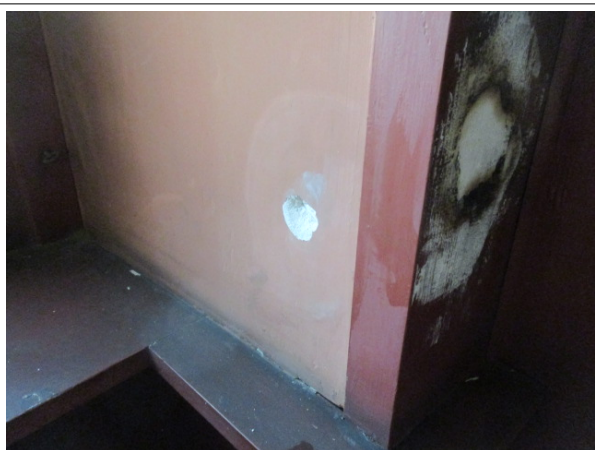
Prélèvement - P005 : N1 / 114 AUDIENCE - Enduit- (Absence d'amiante)

- N° 23A021723-005 - Référence *BV3KH5685 Réf. prél : P005 N1/ 114 AUDIENCE/Mur - Enduit - (peint-plâtre/rouge)*), prélevé par vos soins, et analysé par Eurofins Environment Testing Polska

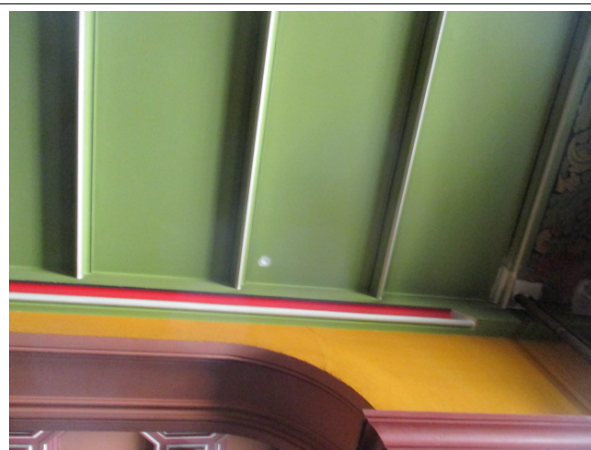
Prélèvement - P006 : N1 / 114 AUDIENCE - Enduit- (Absence d'amiante)

- N° 23A021723-006 - Référence *BV3KH5686 Réf. prél : P006 N1/ 114 AUDIENCE/Plafond - Enduit - (peint-plâtre/vert(e))*), prélevé par vos soins, et analysé par Eurofins Environment Testing Polska

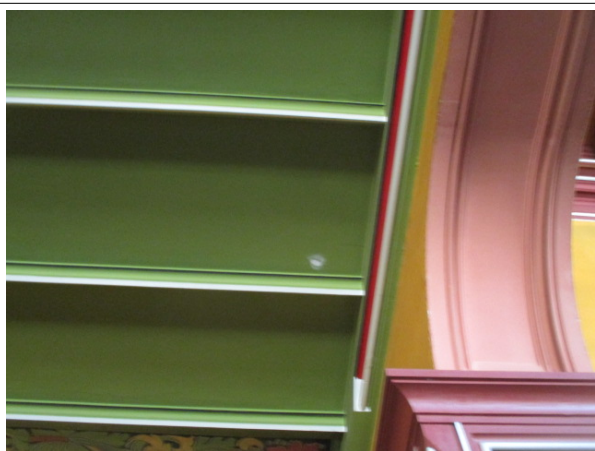
Prélèvement - P007 : N1 / 114 AUDIENCE - Enduit- (Absence d'amiante)

- N° 23A021723-007 - Référence *BV3KH5687 Réf. prél : P007 N1/ 114 AUDIENCE/Plafond - Enduit - (peint-plâtre/vert(e))*), prélevé par vos soins, et analysé par Eurofins Environment Testing Polska

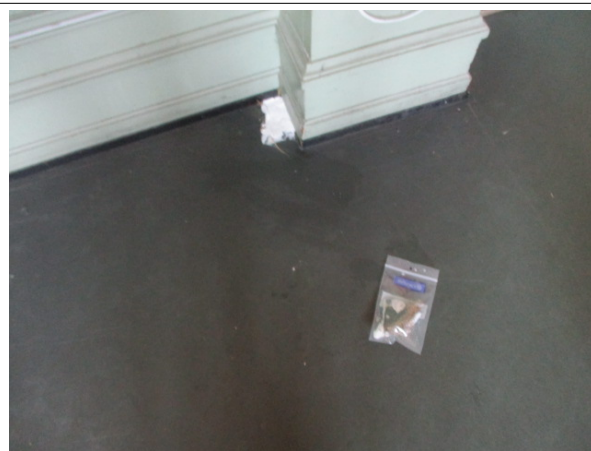
Prélèvement - P008 : N1 / 115 AUDIENCE - Colle- (Absence d'amiante)

- N° 23A021723-008 - Référence *BV3KH5688 Réf. prél : P008 N1/ 115 AUDIENCE/Revêtement de sol - Colle - (vert(e))*, prélevé par vos soins, et analysé par Eurofins Environment Testing Polska

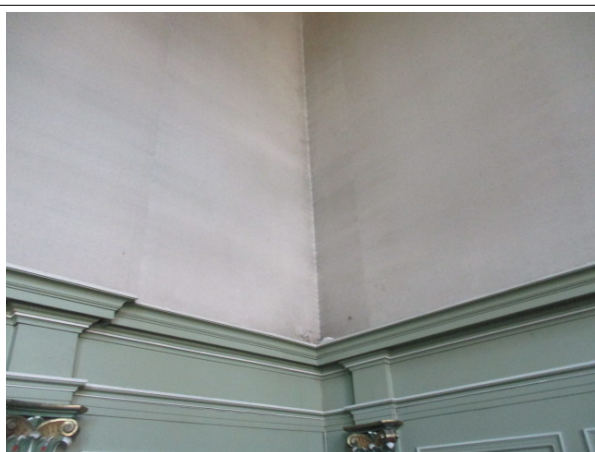
Prélèvement - P009 : N1 / 115 AUDIENCE - Enduit- (Absence d'amiante)

- N° 23A021723-009 - Référence *BV3KH5689 Réf. prél : P009 N1/ 115 AUDIENCE/Mur - Enduit - (plâtre)*, prélevé par vos soins, et analysé par Eurofins Environment Testing Polska

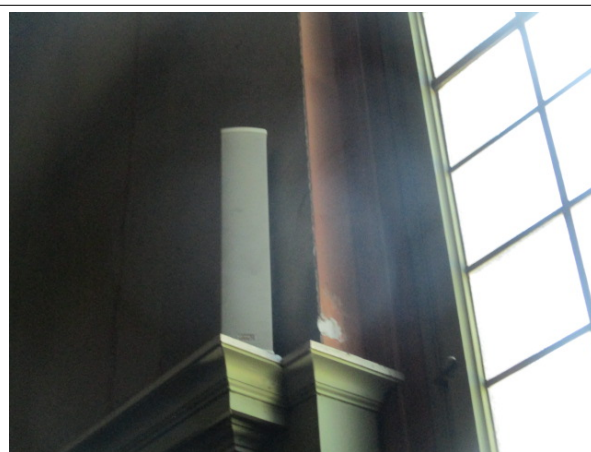
Prélèvement - P010 : N1 / 115 AUDIENCE - Enduit- (Absence d'amiante)

- N° 23A021723-010 - Référence *BV3KH5690 Réf. prél : P010 N1/ 115 AUDIENCE/Mur - Enduit - (peint-plâtre/rouge)*, prélevé par vos soins, et analysé par Eurofins Environment Testing Polska

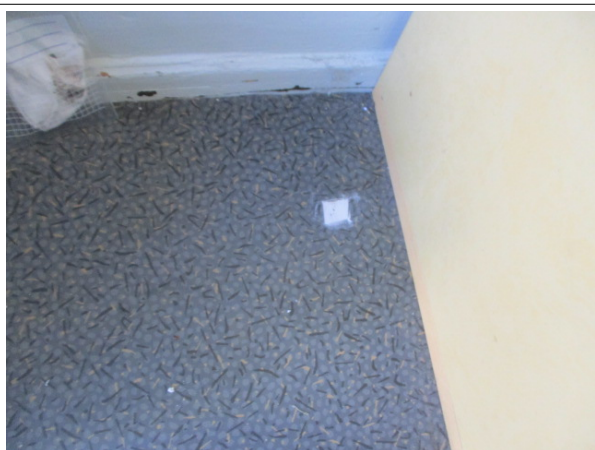
Prélèvement - P011 : RDC / B1 LOGE COURRIER - Colle- (Absence d'amiante)

- N° 23A021723-011 - Référence *BV3KH5691 Réf. prél : P011 RDC/ B1 LOGE COURRIER/Revêtement de sol - Colle - (gris(e))*, prélevé par vos soins, et analysé par Eurofins Environment Testing Polska

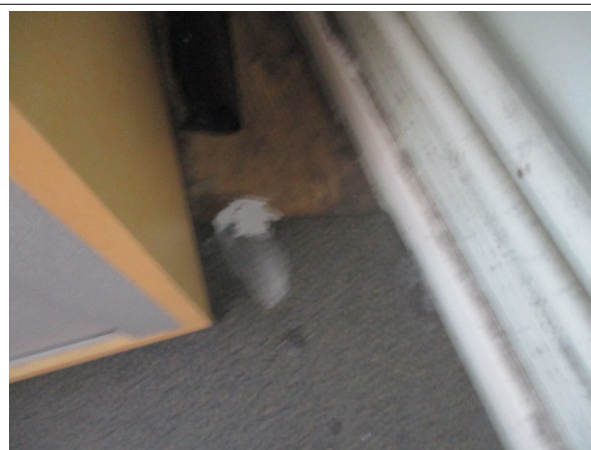
Prélèvement - P012 : RDC / B1 LOGE COURRIER - Colle- (Absence d'amiante)

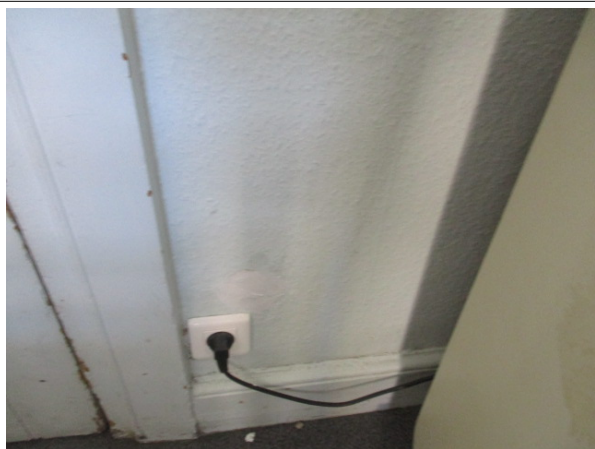
Localisation	Ouvrage	Matériau ou produit	Description
RDC / B1 LOGE COURRIER	Mur	Enduit	peint, plâtre, blanc(he)
RDC / B1 LOGE COURRIER	Mur	Enduit	peint, plâtre, blanc(he)

N° MPCA	Ouvrage	Produit/matériau	Quantité estimée
7	Mur	Enduit	Masse : 0,1 Kg

Prélèvement - P013 : RDC / B1 LOGE COURRIER - Enduit-
(Présence d'amiante)

Dans tous les cas, et sans préjudice des autres dispositions réglementaires applicables, il est nécessaire d'avertir de la présence d'amiante toute personne pouvant intervenir sur ou à proximité des matériaux et produits concernés ou de ceux les recouvrant ou les protégeant.

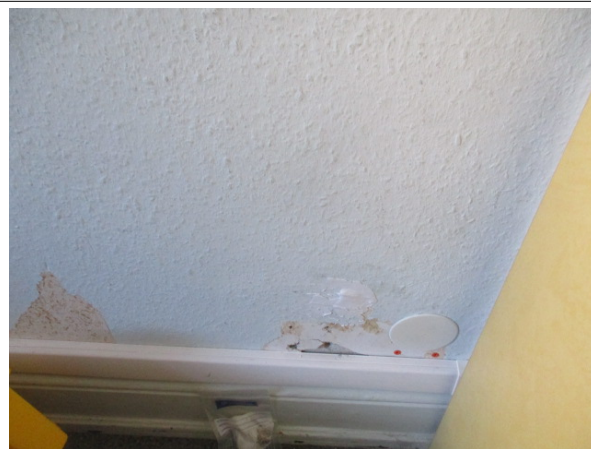
Prélèvement - P014 : RDC / B1 LOGE COURRIER - Enduit-
(Présence d'amiante)

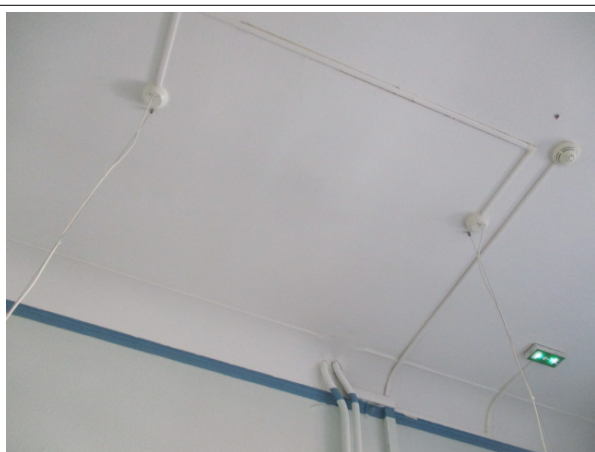
Prélèvement - P015 : RDC / B1 LOGE COURRIER - Enduit-
(Absence d'amiante)

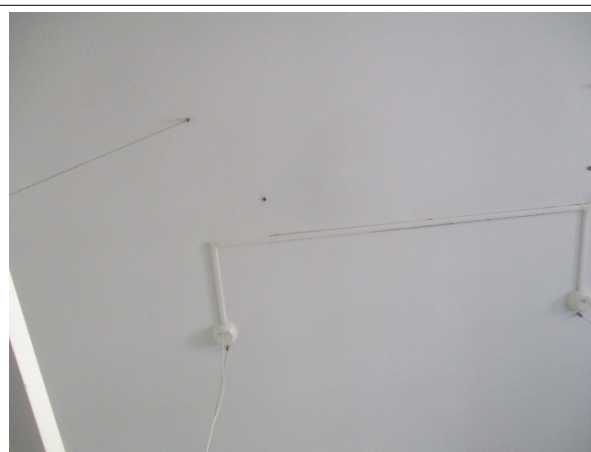
Prélèvement - P016 : RDC / B1 LOGE COURRIER - Enduit-
(Absence d'amiante)
