# RAPPORT DE DIAGNOSTIC

## Tribunal Judiciaire site Athéna à MULHOUSE (68100)

Ministère de la Justice  
23 161  
Franck Deniau

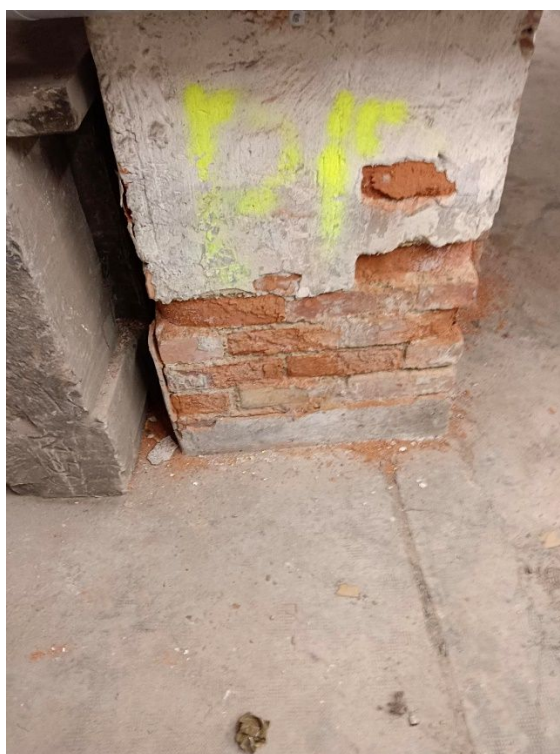
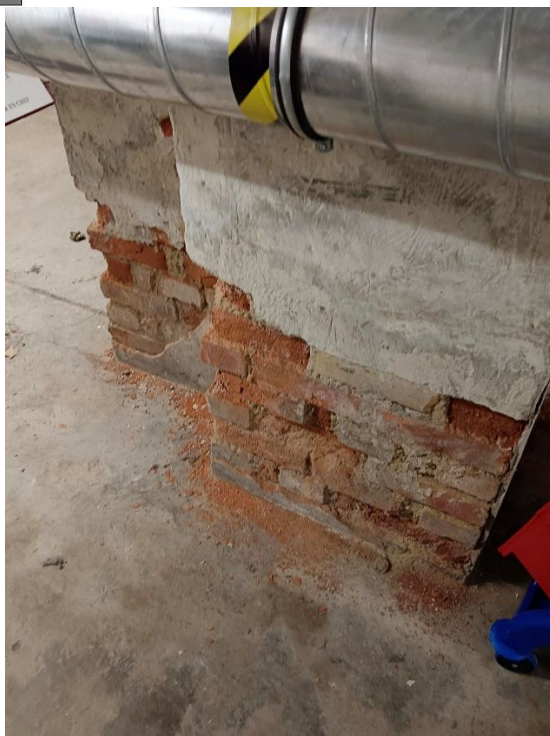
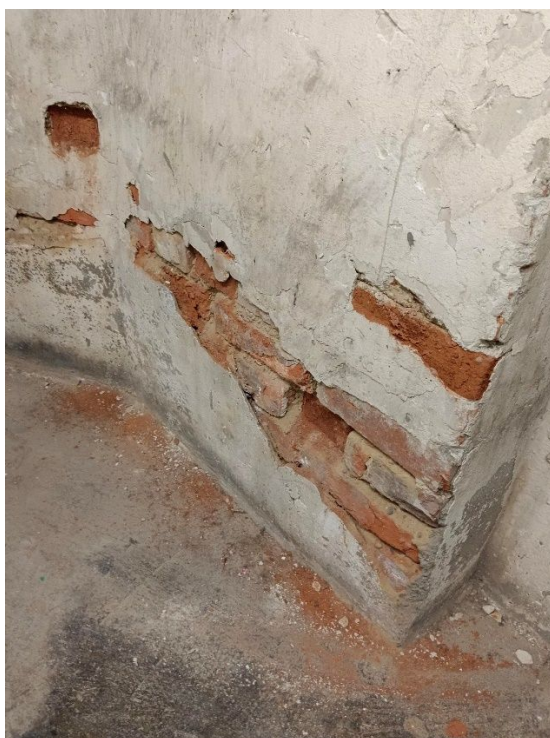
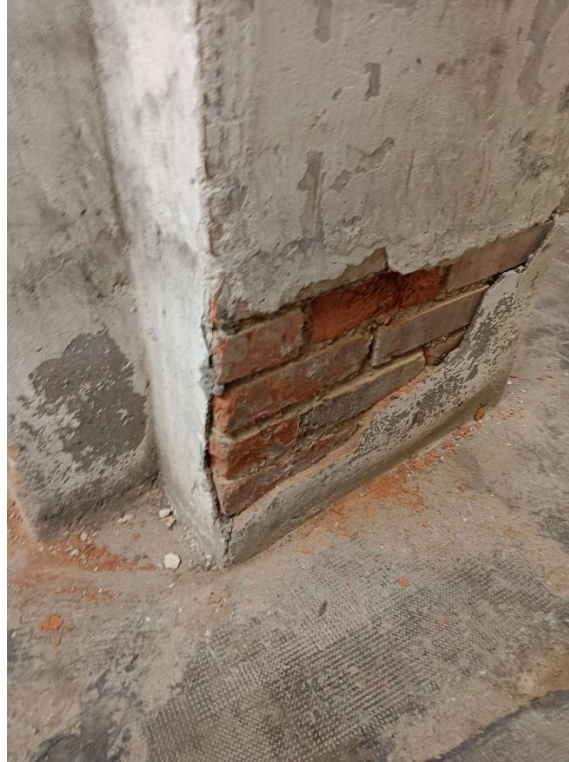
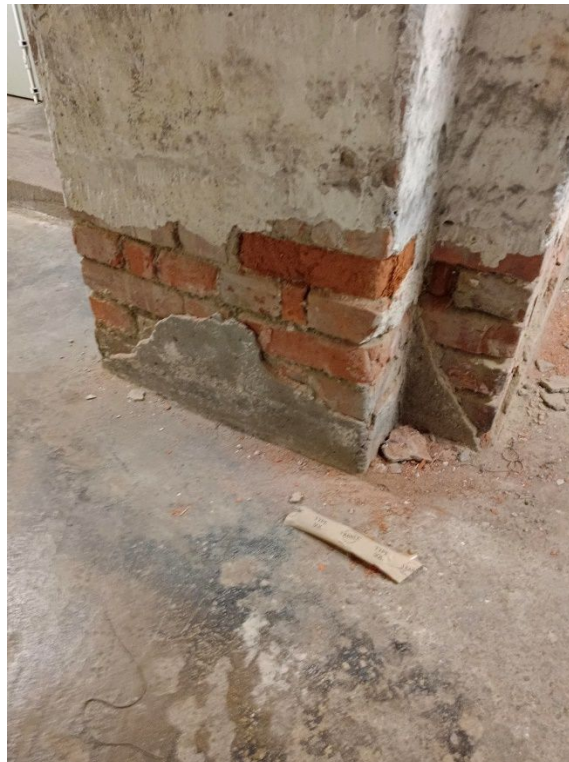
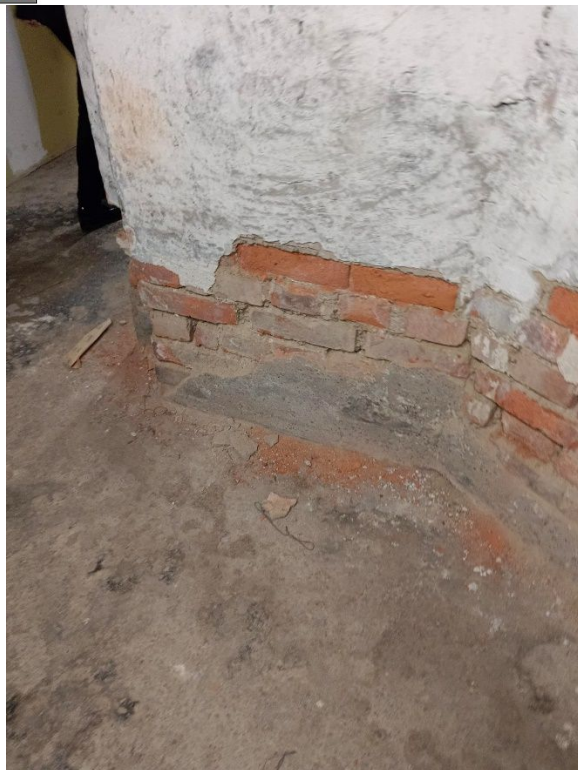
Les désordres dont la date d'apparition n'est pas clairement établie concerne plusieurs soubassements de poteaux et murs.

Sur une hauteur pouvant atteindre 80cm, l'enduit s'est décollé du support, les briques sont également altérées, ainsi que les joints, qui se délitent (voir photos suivantes).

Les désordres observés en pied de murs et poteaux briques dans le niveau sous-sol du bâtiment sont dus à la présence d'humidité dans le sol qui, par capillarité, remonte au sein de la structure.

L'humidité se trouve alors piégée derrière les enduits qui ne permettent pas son évaporation.

Les briques se dégradent lentement jusqu'à leur délitement.

Les enduits seront déposés au droit des zones non adhérentes sur une hauteur de 1.20m, afin de permettre le séchage des parties humides.

Les joints dégradés seront également purgés et reconstitués à l'aide d'un mortier à base de ciment et de chaux.

La maçonnerie ne sera pas ré-enduite afin d'éviter que le phénomène ne se reproduise.

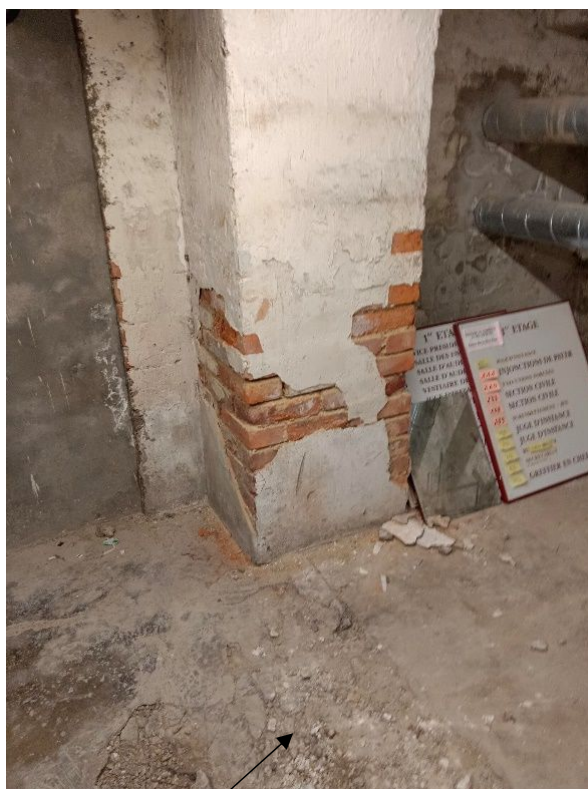
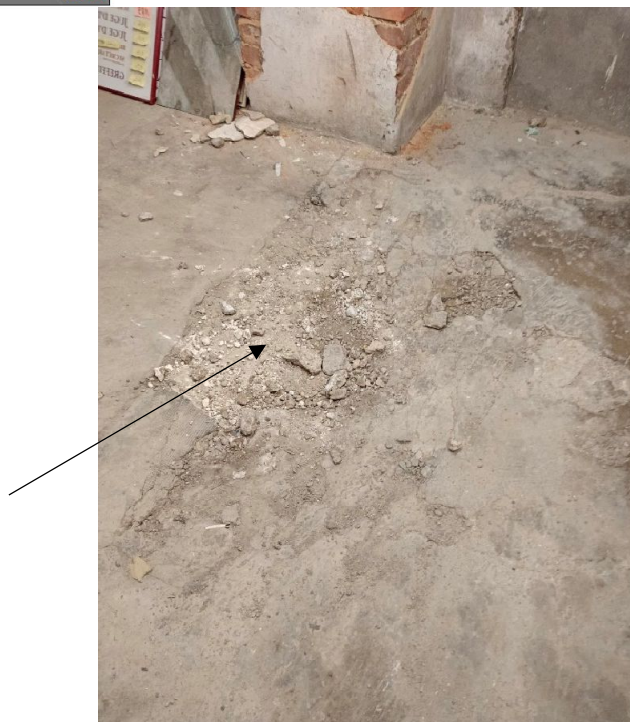
Une zone de dallage, relativement réduite, dans une circulation du sous-sol, présente une zone altérée où le béton se désagrège (voir photos ci-dessous).

La zone de dallage dégradée sera purgée intégralement (démolition sur toute son épaisseur et 50cm au-delà des désordres en périphérie) et reconstruite en s'assurant de la bonne compacité du fond de forme.
