Rapport N : PB- 7375653-1

Diagnostic plomb avant travaux

| Lieu d'intervention : | | TI Mulhouse | | Propriétaire | | |

Rénovation des revêtements de l'entrée et des salles d'audience 144 et 115 au Tribunal d'Instance de Mulhouse. Impossible à mesurer les plafonds (hauteur >3m)

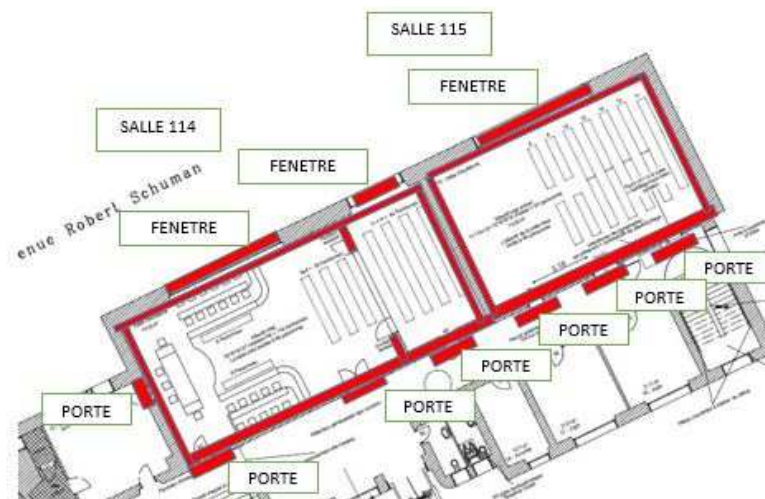
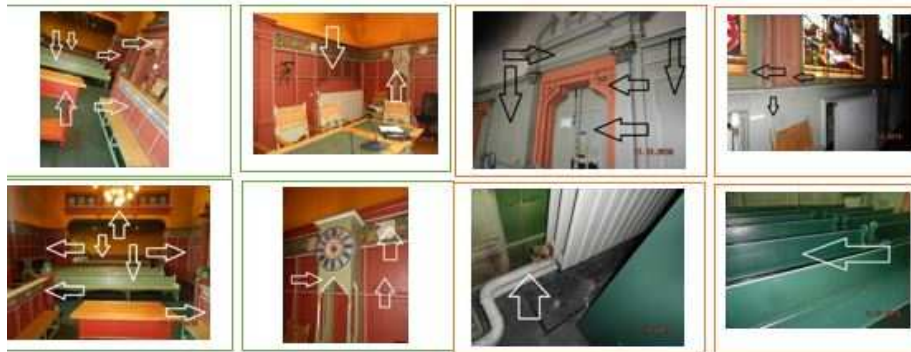
| n° de planche | 2 |

L'ENSEMBLE DU MOBILIER SALLE 114 EST RECOUVERT DE PEINTURE PLOMBEE

L'ENSEMBLE DU MOBILIER SALLE 115 EST RECOUVERT DE PEINTURE PLOMBEE

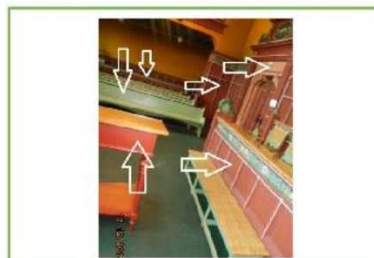
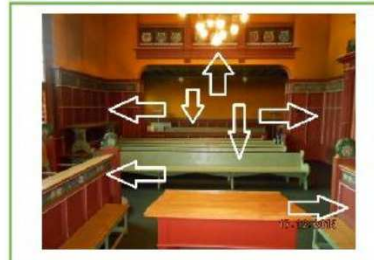
L'ENSEMBLE DU MOBILIER SALLE 114 EST RECOUVERT DE PEINTURE PLOMBEE

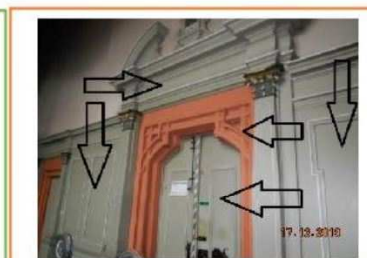
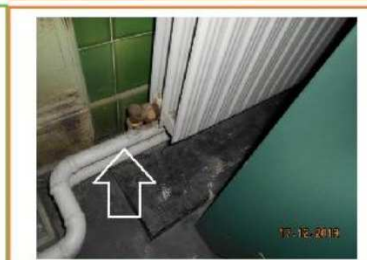
L'ENSEMBLE DU MOBILIER SALLE 115 EST RECOUVERT DE PEINTURE PLOMBEE
