C. ÉCLUSE DE FLANDRES

1. État existant

c. Reportage photographique

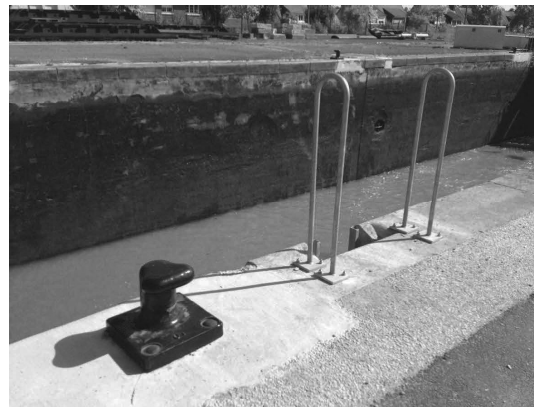
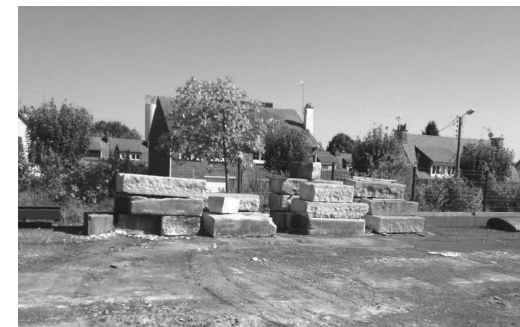
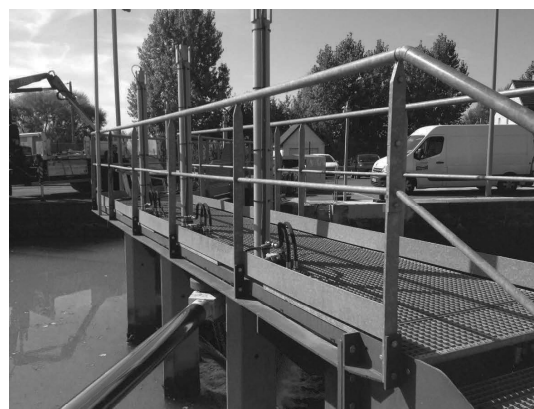
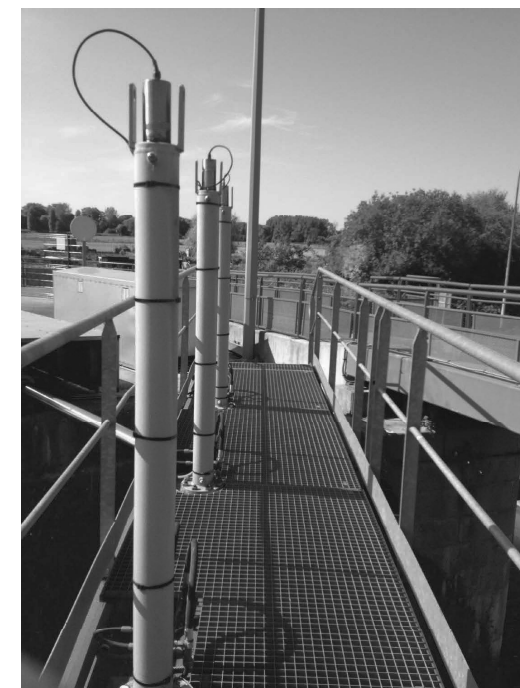
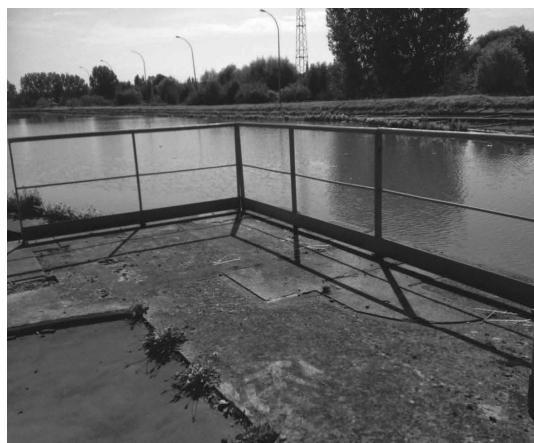
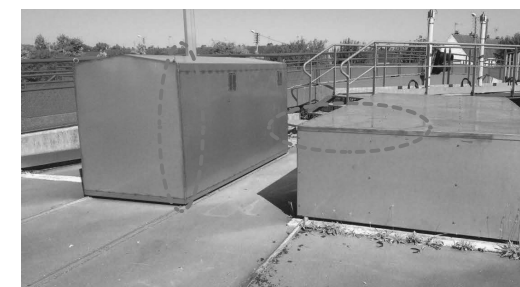
Photographies des différents équipements de l'écluse

Depuis la première visite effectuée, les bollards ont été remplacés tout comme les échelles. Ces éléments répondent donc aux normes de sécurité en vigueur et sont adaptés aux usages de l'écluse. Les pierres de couronnement sous les nouveaux bollards ont été remplacées.

Les anciens garde-corps ont été retirés suite à la mise en place d'une clôture sur tout le périmètre de l'écluse.

On constate qu'aucune homogénéité visuelle n'existe aujourd'hui entre tous ces éléments. Les bollards noirs jouxtent les échelles grises métallisées, les garde-corps situés sur les portes et la clôture initiale de couleur noire a été complétée par une clôture de couleur verte.

Les portes en bon état n'ont pas été changées, on constate peu de dégradations sur les garde-corps métalliques.

Les édicules protégeant la machinerie s'harmonisent avec le ton argenté d'autres superstructures, mais commencent à montrer des signes de rouille au niveau du capotage.

L'écluse doit être perçue comme un tout cohérent. Il est donc préconisé de choisir une teinte globale pour toutes les superstructures comprises dans le périmètre de l'écluse. Le bleu ciel VNF RAL ACQPA 5015 peut être choisi. Cependant, l'ouvrage étant visuellement dissocié en deux parties, l'une publique, l'autre privée, il pourrait être envisager de remettre en peinture uniquement les bollards et les édicules vieillissants au RAL ACQPA 7035 gris lumière pour homogénéiser ces superstructures avec la teinte des garde-corps et échelles existantes. Ainsi le cheminement public à travers les rampes reliées à la passerelle seront localement mis en valeur.

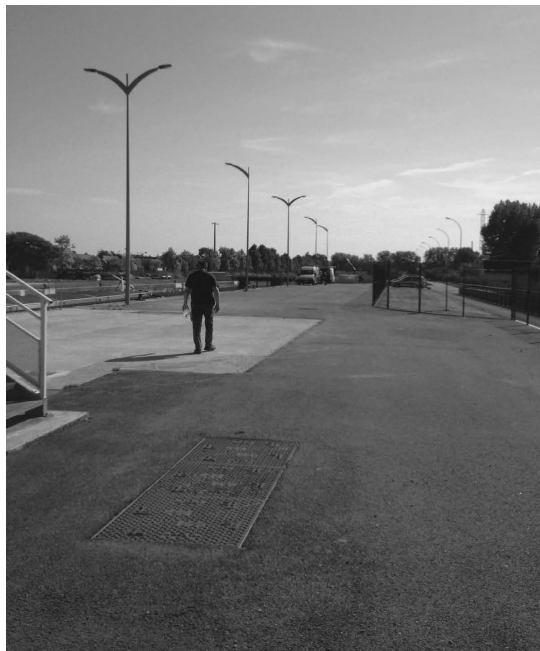
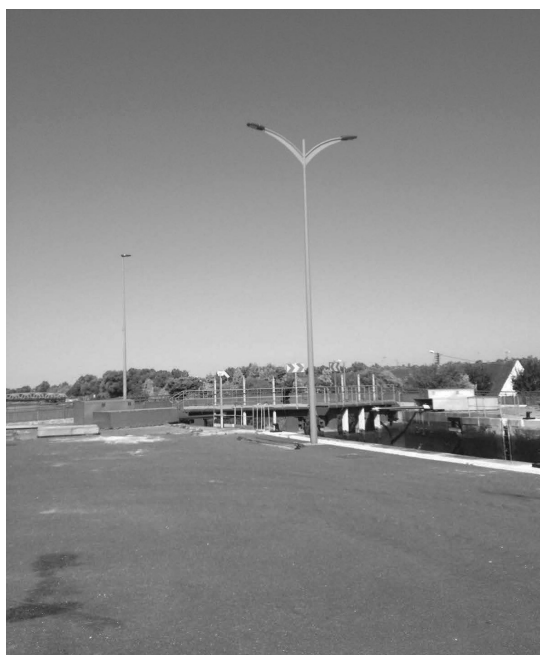
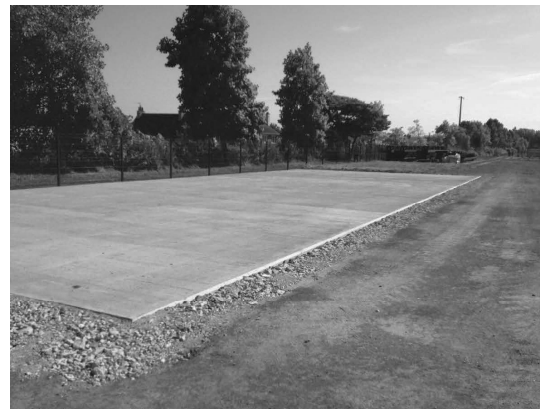
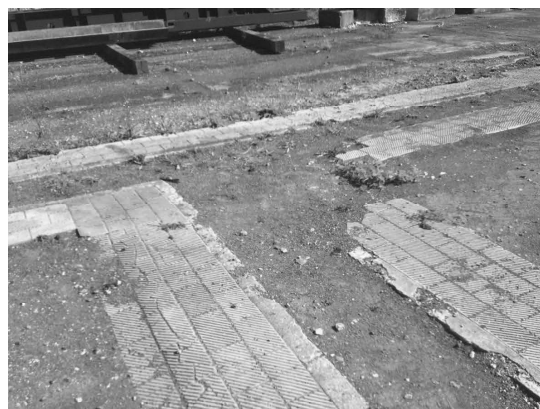
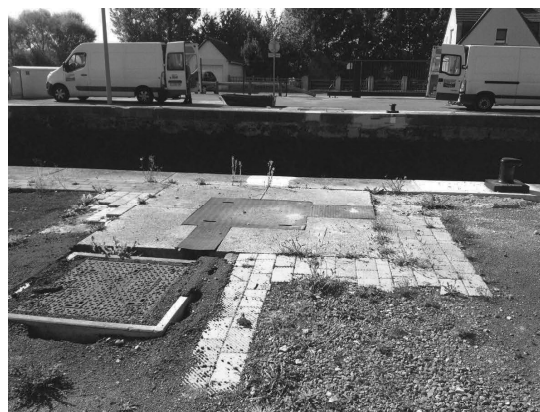
Photographies des bajoyers

Le premier bajoyer est en bon état on constate une légère végétation spontanée, mais l'asphalte ne comporte pas de dégradations particulières.

Le second bajoyer est dans un état de délabrement certain. Le sol entièrement hétérogène comprend des parties pavées, d'autres en dalles béton fissurées ou en graviers. La végétation spontanée est trop importante et envahit sérieusement le bajoyer.

Une nouvelle dalle a été récemment coulée afin de créer une aire de stockage à l'air libre.

Il est recommandé de reprendre le revêtement de sol du second bajoyer (rive droite) par une dalle béton ou de l'asphalte en y intégrant une trame végétale. Un lieu de stockage clos et couvert pourrait être nécessaire.

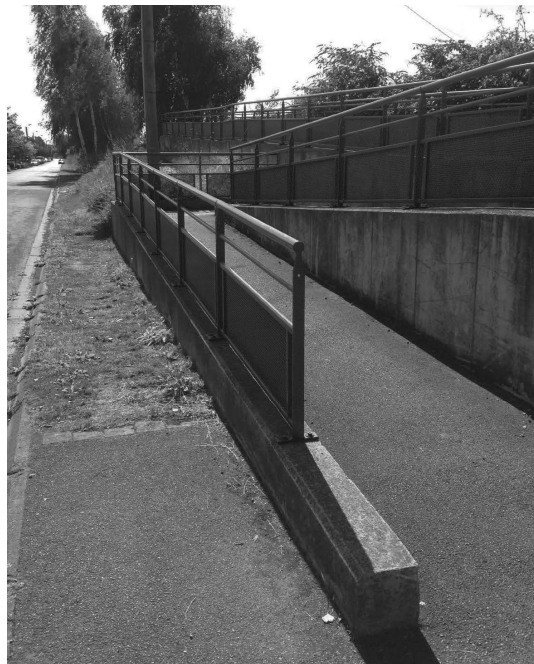
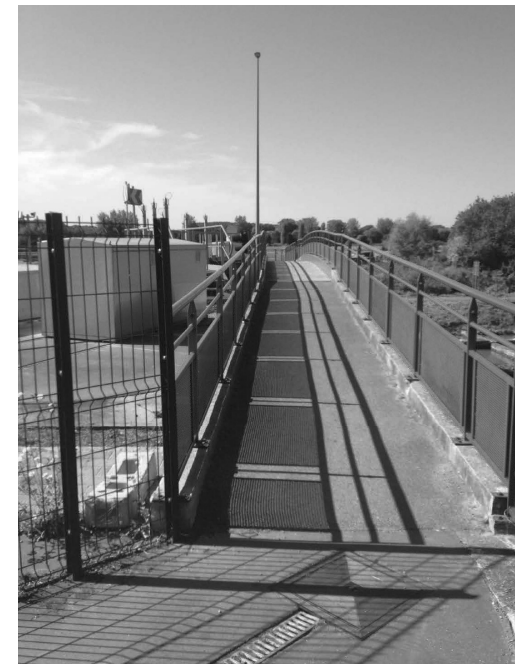
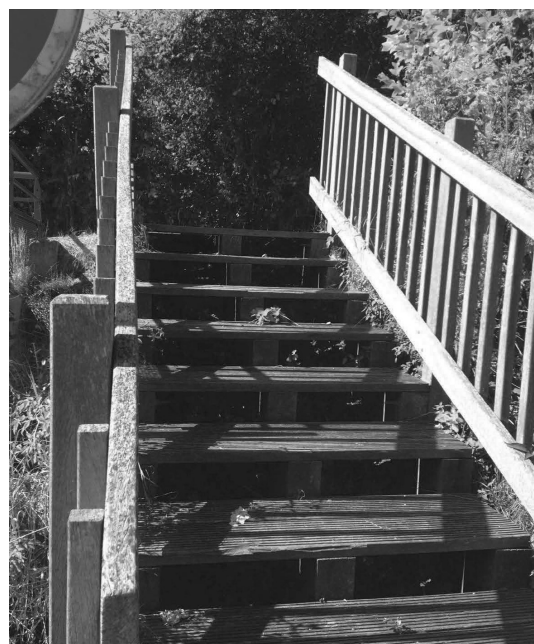
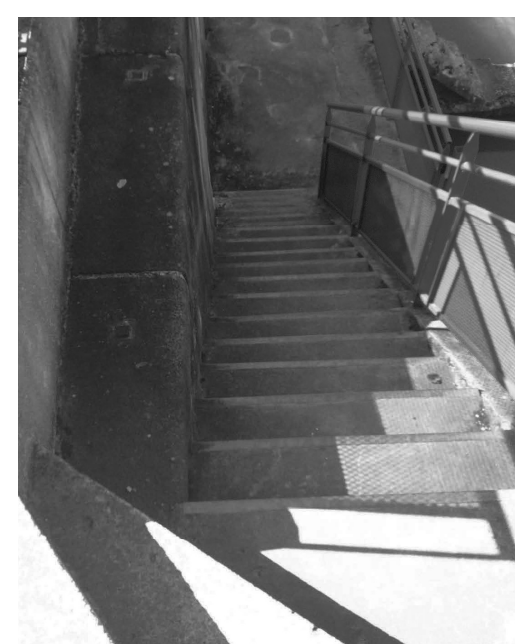
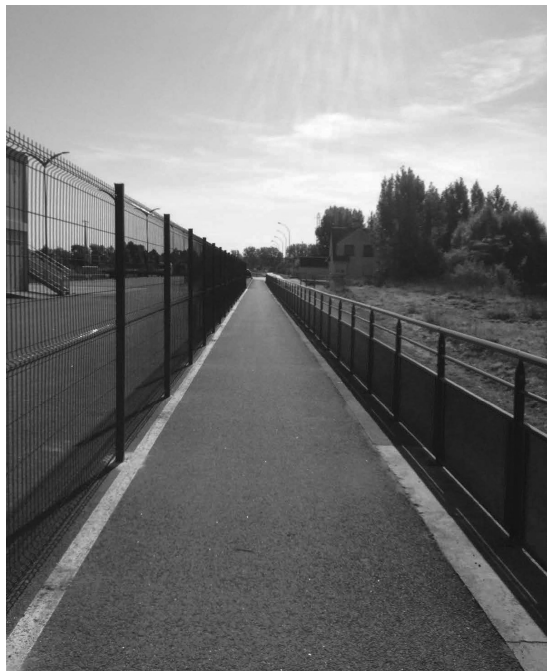
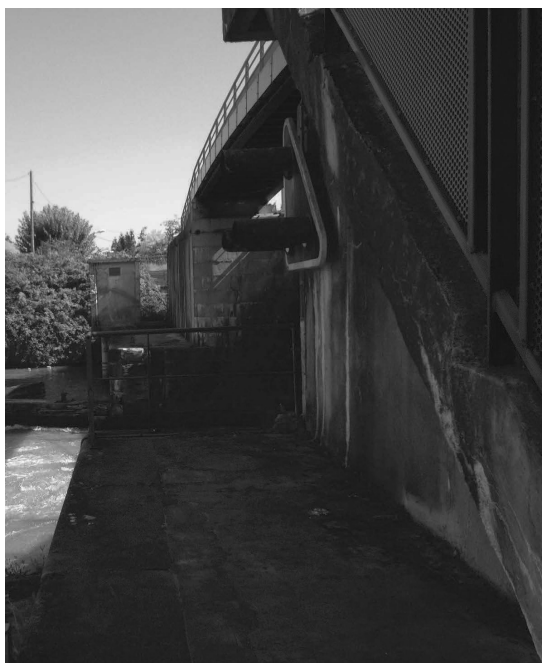
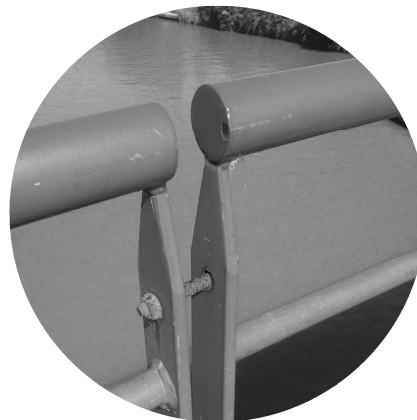
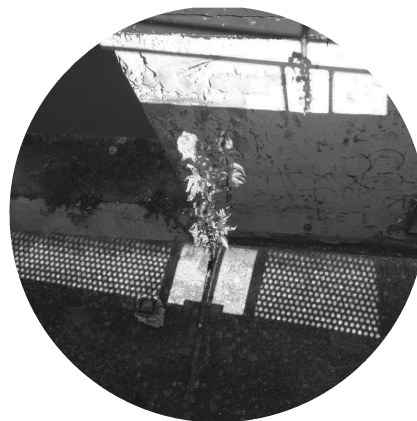
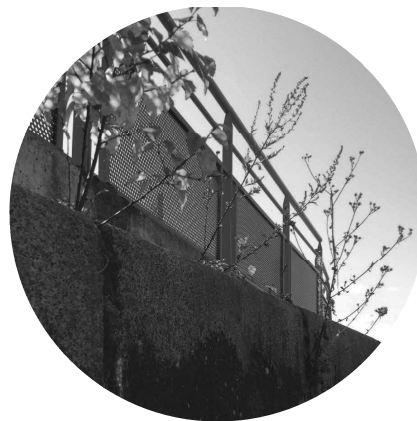
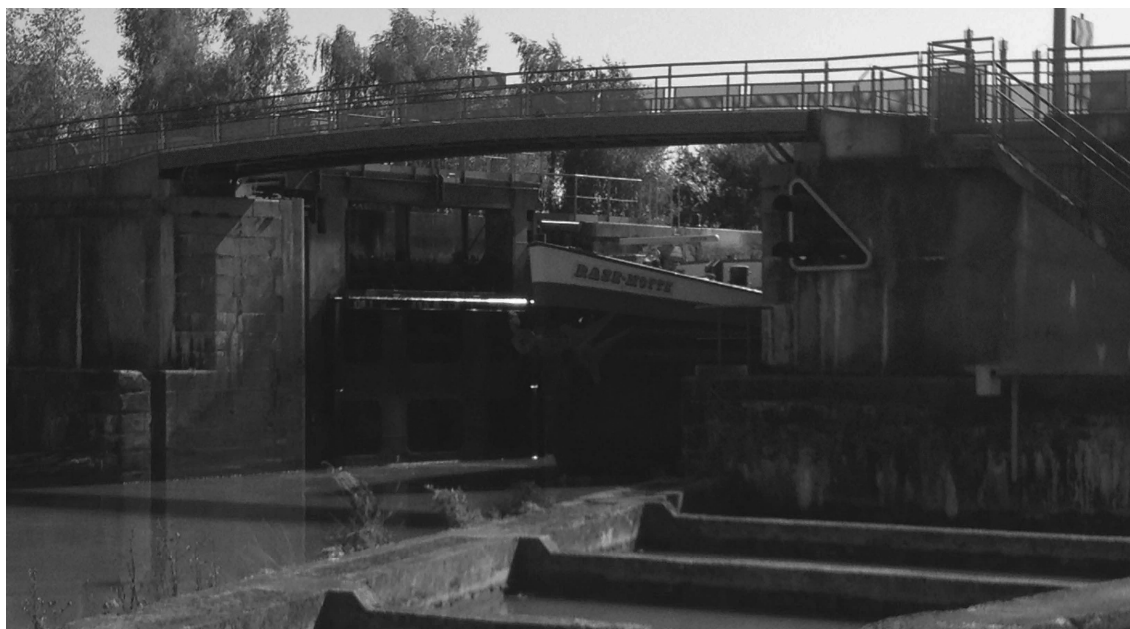
Photographies des différents équipements de la passerelle

Cette connexion stratégique est, semble-t-il bien entretenue puisque le tablier de la passerelle est en bon état ainsi que la majeure partie de ses superstructures.

Le couronnement du mur de soutènement portant la rampe rive gauche commence à être envahi par la végétation spontanée qui s'infiltre dans les joints et les fissures de l'ouvrage, celle-ci doit être retirée puis surveillée afin de réduire sa prolifération.

Les superstructures sont globalement en bon état hormis quelques traces de rouilles au niveau des systèmes d'accroches (boulons, etc...) une remise en peinture à moyen terme sera à envisagée.

La signalétique pourrait manquer du coté de rive droite urbanisée depuis laquelle l'écluse n'est presque pas visible. Dans un souci de partage et de renseignement, il pourrait être implanté un panneau signalétique didactique permettant de signaler aux usagers la présence de l'écluse visible depuis la passerelle et ainsi de partager l'histoire et la mémoire de ce site.

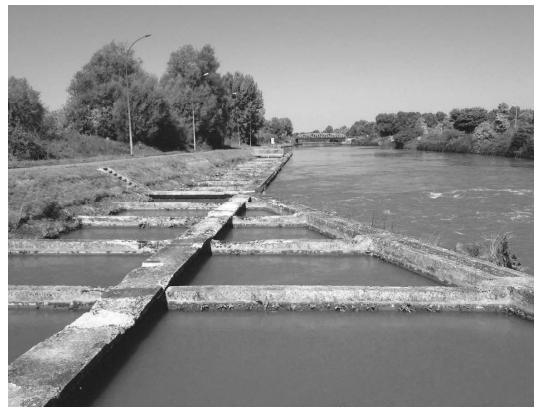
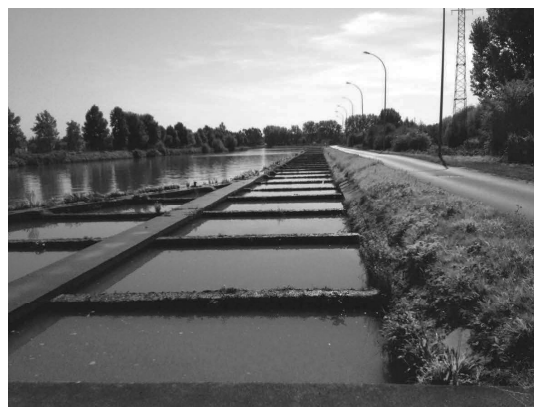
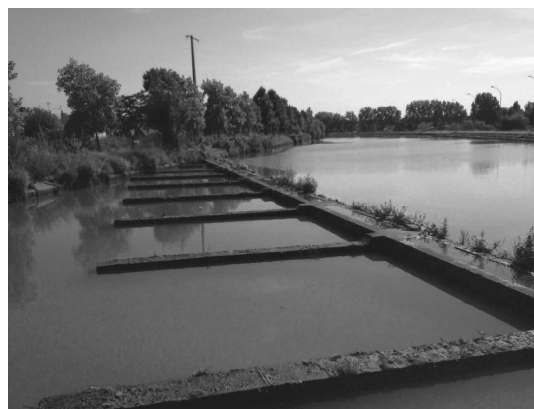
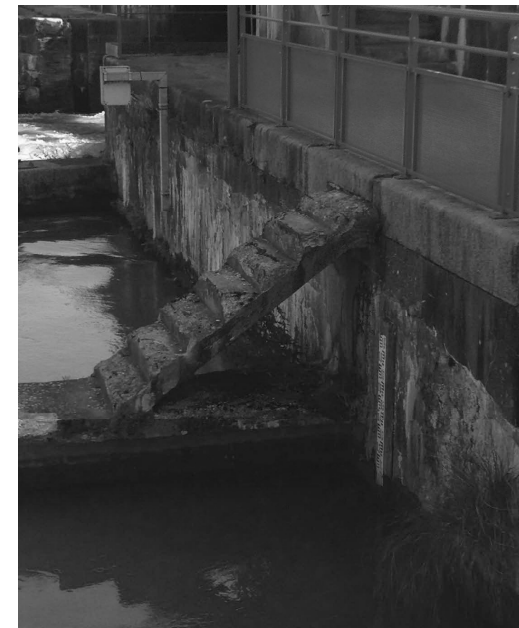
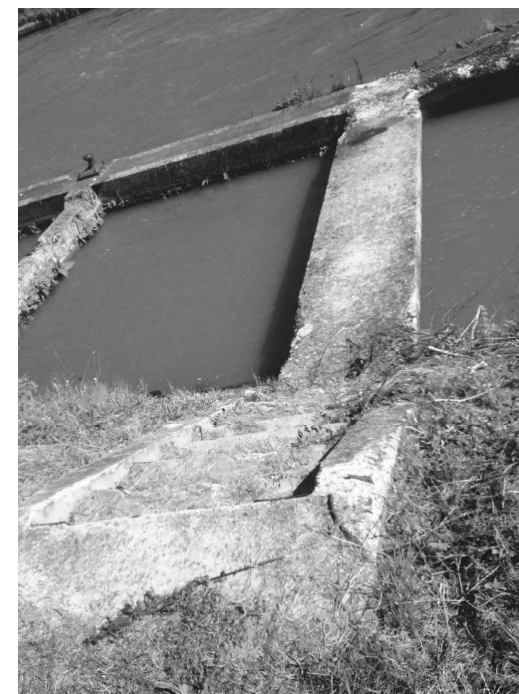
Photographies des estacades

L'écluse de Flandres est dotée de rails de guidage sur chaque berge en amont comme en aval. Leur état est globalement très détérioré. Le béton qui les compose présente des signes de malfaçon et de vieillissement importants. Celui-ci est envahi par la végétation spontanée aussi bien aérienne qu'aquatique et son érosion génère des endroits creux où l'eau stagne de façon quasi permanente.

Ces lieux dont le rôle originel était d'offrir un poste d'amarrage aux péniches dans l'attente de franchir l'écluse, est aujourd'hui dangereux et impraticable aux vues du vieillissement généralisé de la structure.

Certains des accès existants ont été condamnés afin de garantir la sécurité des usagers, cependant on croise toujours des promeneurs ou pêcheurs installés sur ces ouvrages.

Aujourd'hui, un prototype de ponton en caillebotis posé sur les rails est en place sur l'estacade en aval de l'écluse, rive gauche.

Ces lieux, particulièrement dangereux, demeurent impossibles à clore de façon efficace et représentent aujourd'hui un enjeu important concernant les aménagements à prévoir sur l'écluse de Flandre.

Dans un premier temps, les estacades pourraient être réhabilitées et nettoyées, cependant aux vues du prototype présent sur site il est recommandé de généraliser ce système afin de répondre à nouveau aux services proposés par l'écluse de Flandres ainsi que pour garantir la sécurité de chacun.

Le prototype, discret saura s'intégrer dans le contexte local sans détériorer le paysage. De plus, sa structure légère posée sur les rails de guidage existants permet de conserver ceux-ci qui font aujourd'hui partie intégrante de la symbolique paysagère locale.

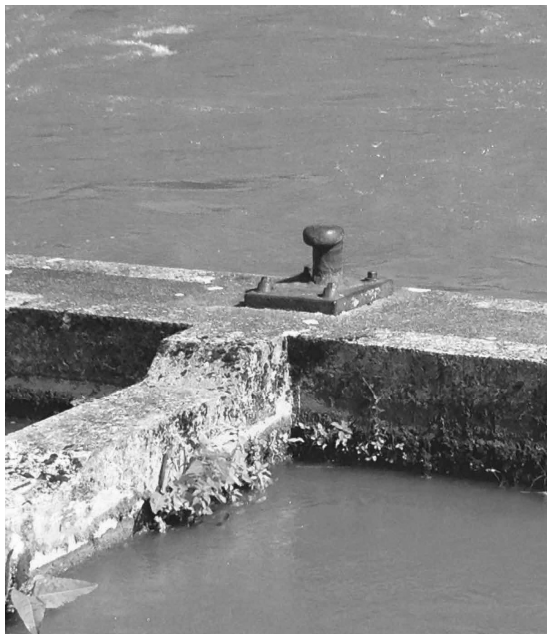
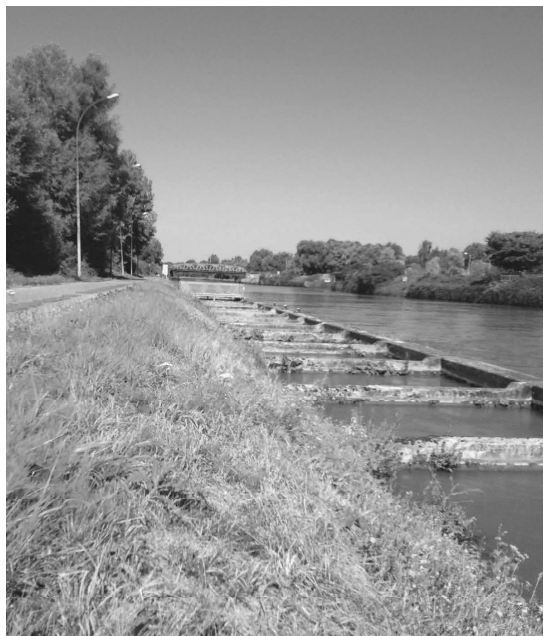
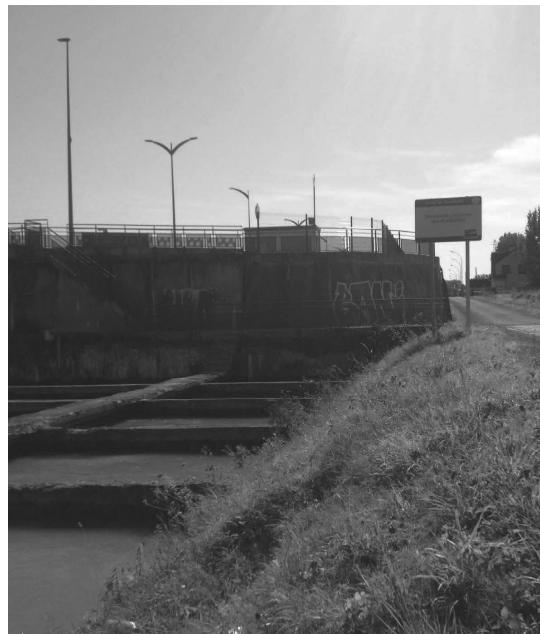
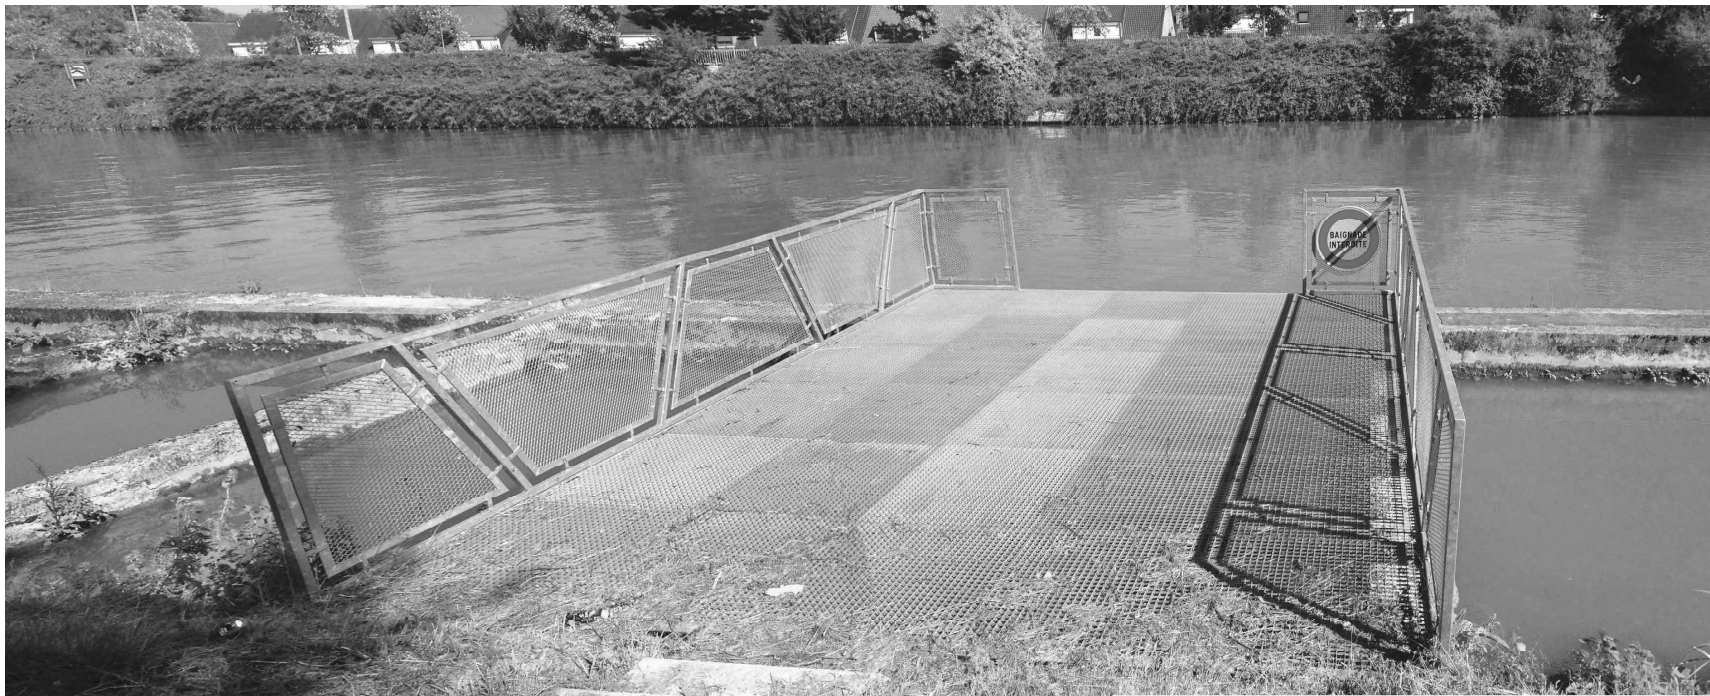
Photographies des équipements
présents sur les estacades

Les bollards oxydés sont obsolètes et non adaptés aux nouveaux gabarits des bateaux empruntant le réseau grand gabarit.

Il est préconisé de remplacer les bollards au plus vite, car ceux-ci sont aujourd'hui quasi inutilisables.

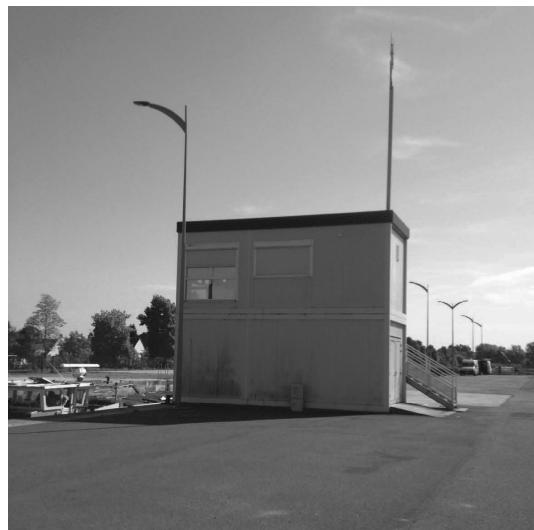
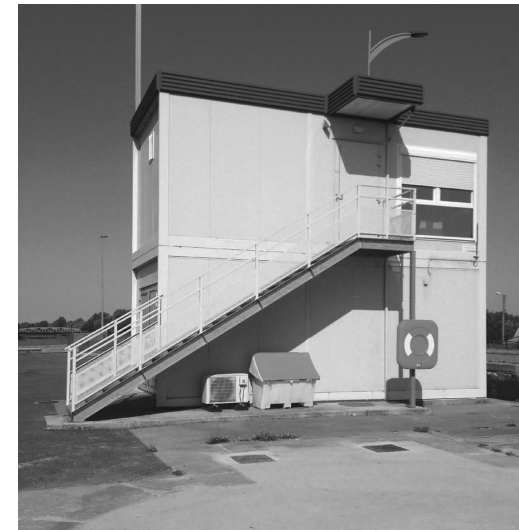
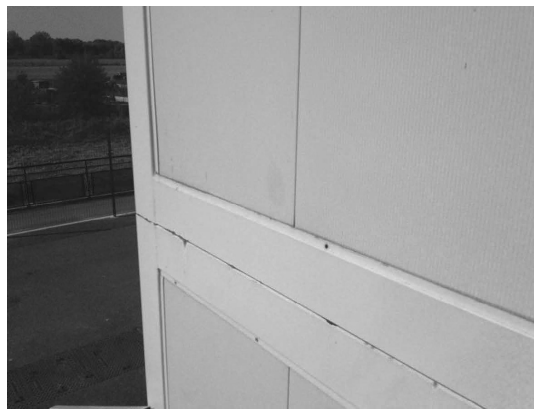
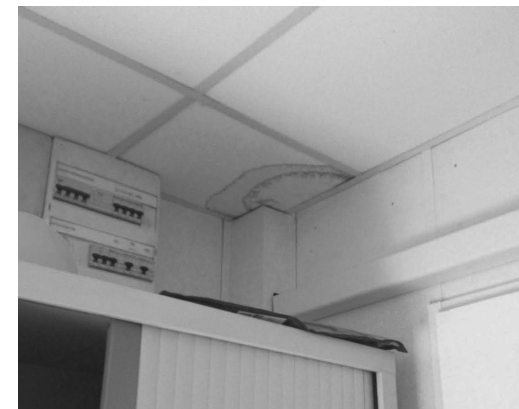
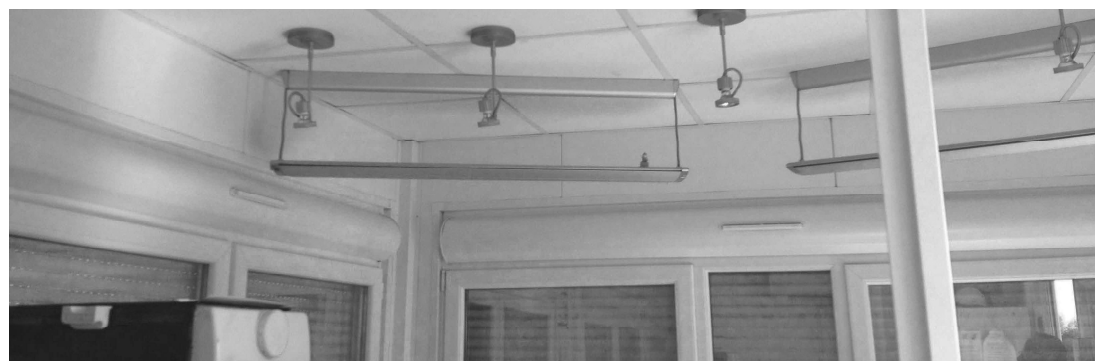
Photographies de la cabine de commandes

La cabine de commande originelle a été rasée puis remplacée temporairement par une structure type conteneurs. Cette structure est aujourd'hui en place depuis 8 ans.

Outre un aspect peu esthétique, cette entité ne trouve pas sa place dans ce site et semble attendre de disparaître au profit d'autre chose.

Ce bâtiment temporaire commence à montrer des traces de vieillissement, notamment des problèmes d'oxydations extérieures et des soucis d'étanchéité à l'intérieur.

Le bâtiment en l'état n'est pas inclus dans une démarche pérenne et ne constitue pas une réponse aux enjeux auxquels il doit répondre. Aussi bien en terme de symbolique que de fonctionnement et de sécurité.

Il est recommandé de projeter un nouveau bâtiment plus adéquat vis-à-vis du contexte paysagé et urbain environnant, mais également en termes d'usages.

Le visage architectural du site devra être magnifié par une nouvelle construction pensée, conceptualisée et réalisée dans un souci global d'insertion, d'implantation et d'efficacité programmatique.
