**MISSION D'ETUDE DE FAISABILITE DU DOUBLEMENT DES ECLUSES SUR LE RESEAU A GRAND
GABARIT DU NORD PAS DE CALAIS
Diagnostic de l'écluse de Flandres**

Titre du document	Etude de faisabilité du doublement de 14 écluses dans les Hauts de France - Diagnostic de l'écluse de Flandres
Référence du document :	800926_Diag_Flandres_v1.docx
Indice :	1

Diagnostic de l'écluse de Flandres

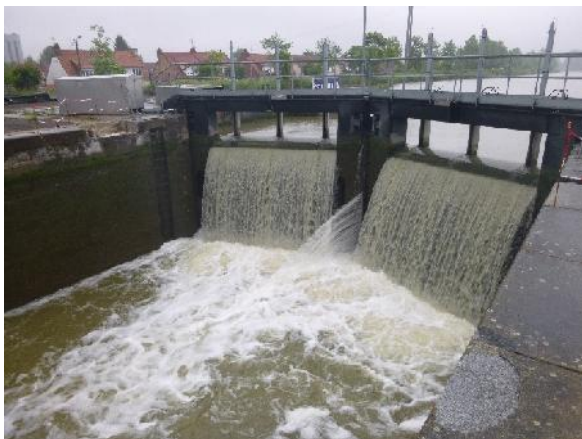
Figure 2-10 : Surverse sur la porte amont

La porte amont étant submergée par le niveau du bief amont et ayant une vanne bloquée en position fermée, les temps enregistrés ne sont qu'indicatifs, ils ne représentent pas exactement le temps d'une passade en conditions normales. Et ce, d'autant plus, que la hauteur de chute de l'écluse est également biaisée par la crue.

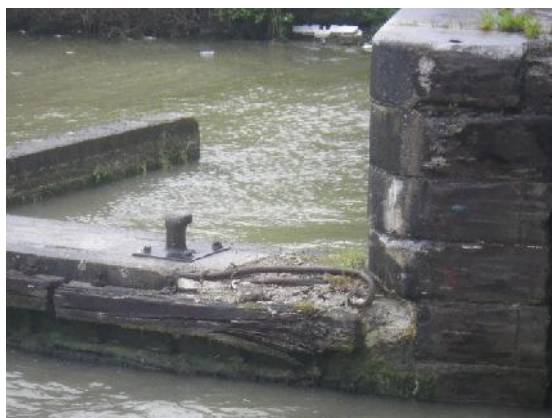
Au niveau des têtes, les lisses de guidage en bois sont légèrement abimées. Il est à rappeler que le rôle de ces parties d'ouvrage est d'éviter l'endommagement du bateau ou de l'écluse lorsqu'il y a contact. En conséquence, ces pièces sont des pièces d'usures.

Figure 3-1 : Lisse de guidage aval

- 1. Remplacer les lisses de guidage en bois lorsqu'elles sont abimées
- 2. Retirer la végétation naissante au niveau des caniveaux
- 3. Réparer la fuite d'huile sur la centrale rive droite de la porte amont
- 4. Réparer la vantelle bloquée sur la porte amont
- 5. Remplacer les échelles d'accès au sas pour sécuriser l'écluse.
- 6. Reboucher le trou du terre-plein rive droite

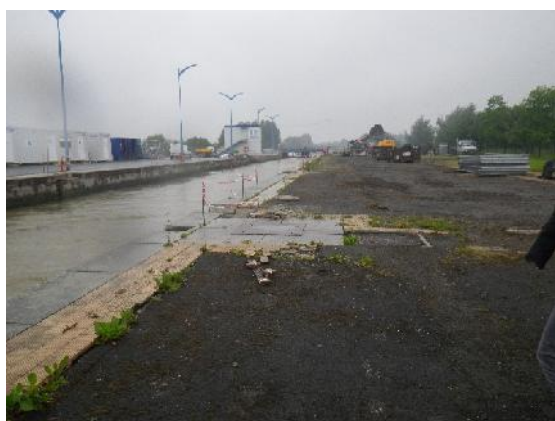
On note la présence de végétation au niveau des passages des câbles en rive droite, dans les fosses des vérins de manœuvre, le long du sas. Cette végétation n'est pas très développée grâce à l'entretien de l'exploitant qui est à perdurer.

Figure 3-2 : Terre-plein rive droite de l'écluse

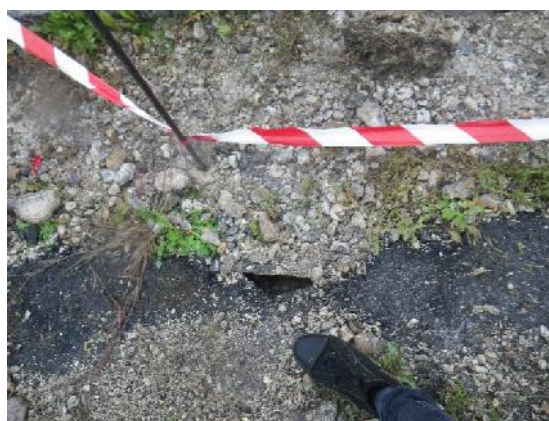
En rive gauche, derrière le bajoyer, au niveau de la porte intermédiaire un trou d'une dizaine de centimètres a été repéré. Il est à reboucher. La zone devra être surveillée afin de s'assurer que le terreplein ne subisse pas de tassement différentiel ou qu'il n'y a pas de circulation d'eau risquant d'entraîner les matériaux du terreplein.

Figure 3-3 : Trou le long du bajoyer rive droite

- 7. Repérer les fissures du bajoyer pour suivre leur évolution
- 8. Suivre les mouvements du terre-plein rive droite pour déceler d'éventuel entrainement des matériaux à la présence du trou.

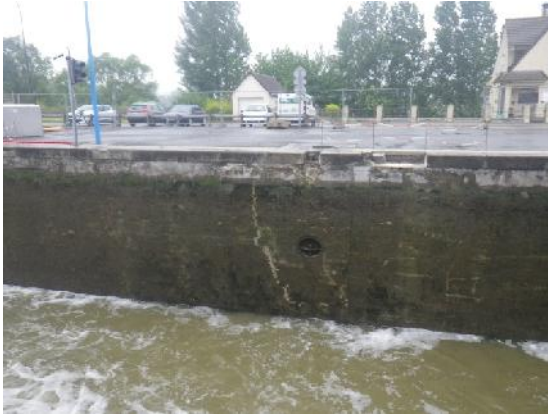
Le sas n'ayant pas pu être visualisé vide/ou partiellement vide, nous ne nous prononçons pas sur son état. On peut toutefois noter quelques épaufrures et fissures calcifiées. Celles-ci ne semblent pas évoluer.

Figure 3-4 : Fissures sur un bajoyer de l'écluse

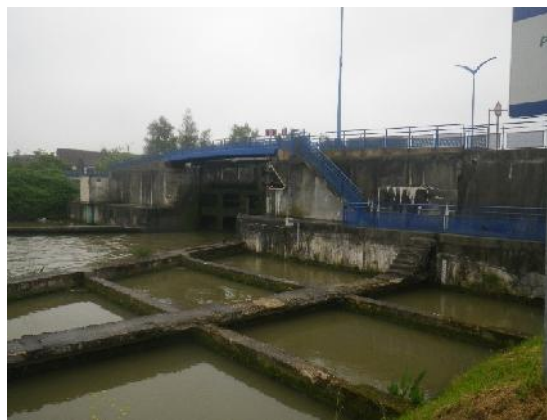
Figure 3-6 : Fissures sur tête aval de l'écluse

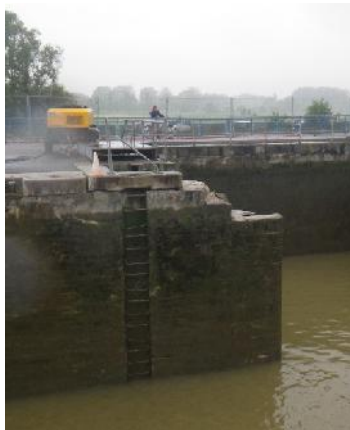
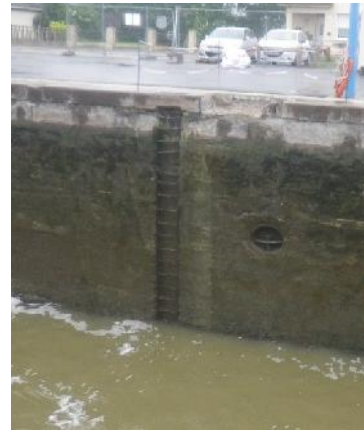
Les échelles permettant de remonter du sas vers les terre-pleins ou d'accéder aux terre-pleins sont en mauvais état. Beaucoup de barreaux sont déformés, ce qui interroge sur leur résistance.

Figure 3-7 : Echelles d'accès au sas

L'exploitant doit prévoir de les remplacer à court terme pour la sécurité des utilisateurs de l'écluse.

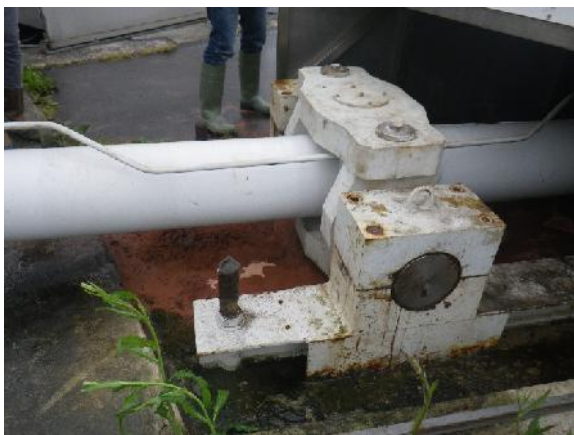
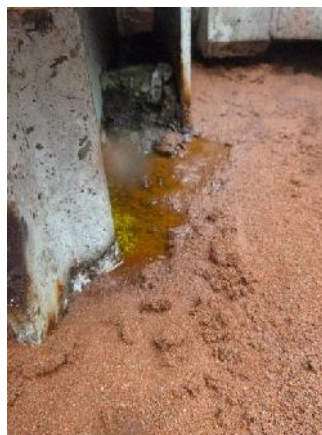
Une fuite a été repérée sur la centrale à huile du vantail amont rive droite. Du sable a été mis au pied de la centrale pour absorber l'huile. Cette fuite doit être réparée rapidement.

Figure 3-8 : Fuite de la centrale à huile en amont rive gauche
