CCI VENDÉE

Avis technique sur le dallage béton de la gare maritime de PORT JOINVILLE

Rapport d'investigation

Nos références : DL/TDG – 2903NOT – A354 – 20/10/2022

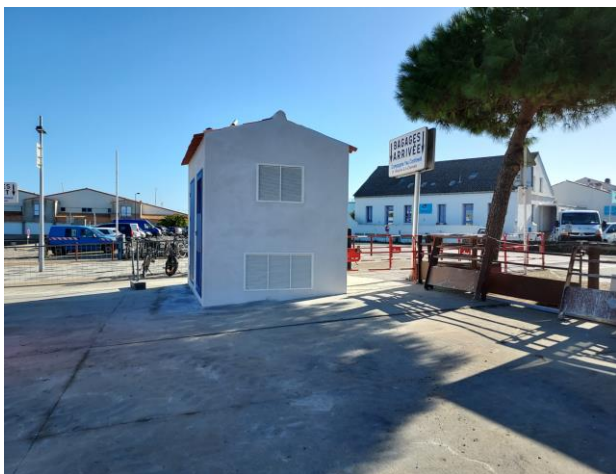
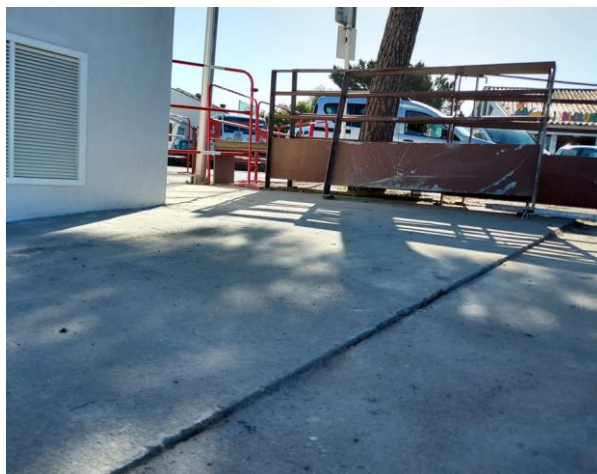
À proximité immédiate du trottoir de la voirie, les éléments de dallage présentent un pianotage entraînant un décalage de plusieurs centimètres de leurs arases respectives.

L'origine de ce pianotage semble directement liée à la présence des arbres plantés à proximité, et plus précisément de l'évolution de leurs racines engendrant des poussées sous-jacentes.

Terre-plein côté sud de la gare maritime

Décalage des éléments de dallage

Pour le cas particulier du dallage situé sur le terre-plein au sud du môle et en bordure de voirie, un soulèvement localisé est à rattacher à la présence d'arbres et au développement continu du réseau racinaire.

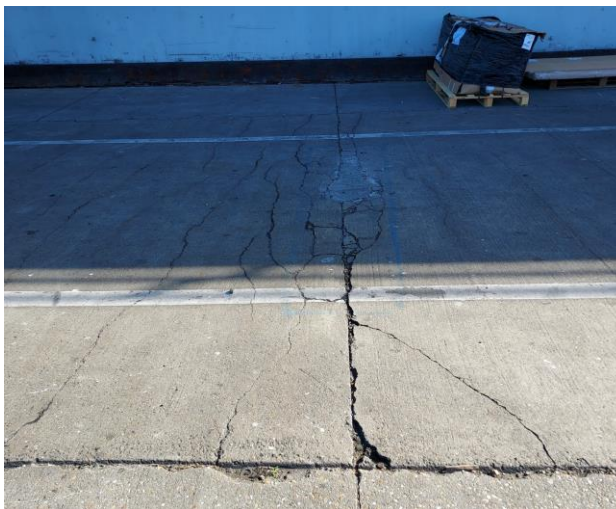
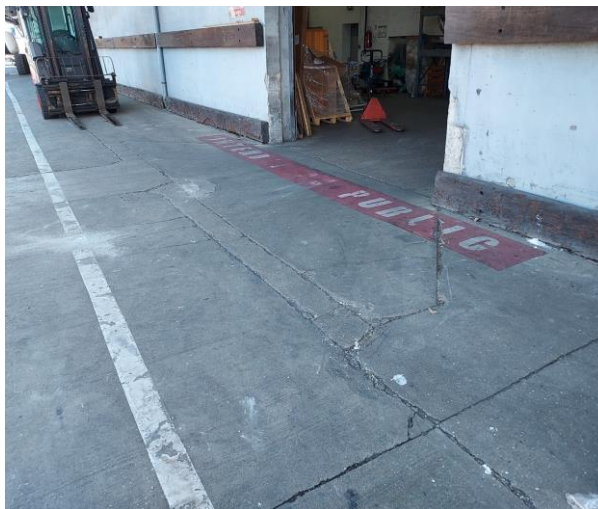
- En bordures et en angles des éléments des dalles,
- À proximité immédiate des tampons et des accessoires intégrés aux différents réseaux.

Fractures en bordures et en angles de dalles

Concernant le dallage coiffant le môle lui-même, les fractures sont liées à un pianotage entre éléments de dallage et à la concentration des contraintes en bordures et en angles de dallages, ainsi que sur les zones limitrophes aux éléments intégrés aux différents réseaux : tranchées, caniveaux, regards, tampons.

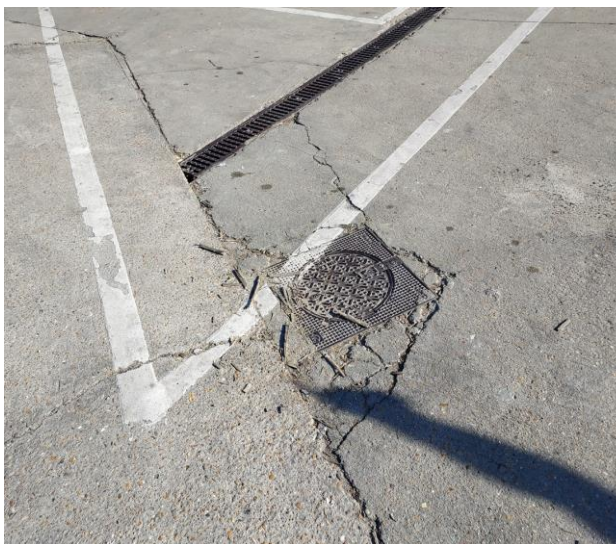
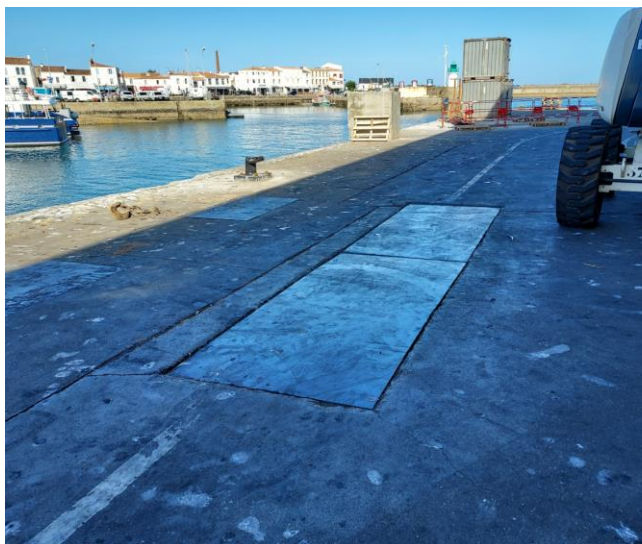
Fractures à proximité d'éléments intégrés aux différents réseaux

Ces déformations du dallage peuvent occasionner des gênes à l'exploitation, notamment pour les caristes dont le chargement peut être déstabilisé au passage de ces zones altérées.

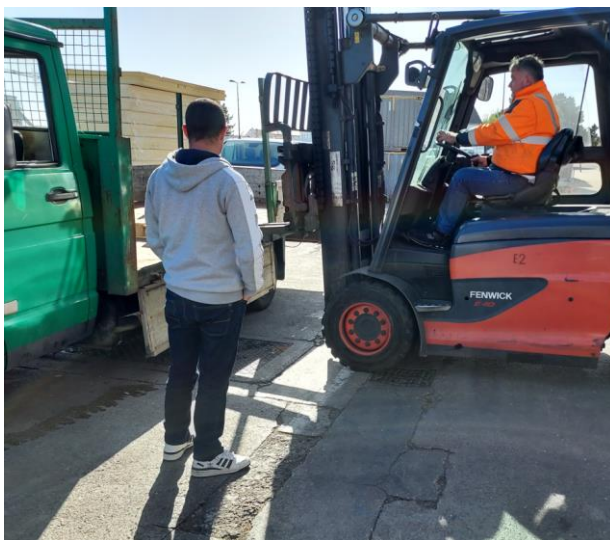
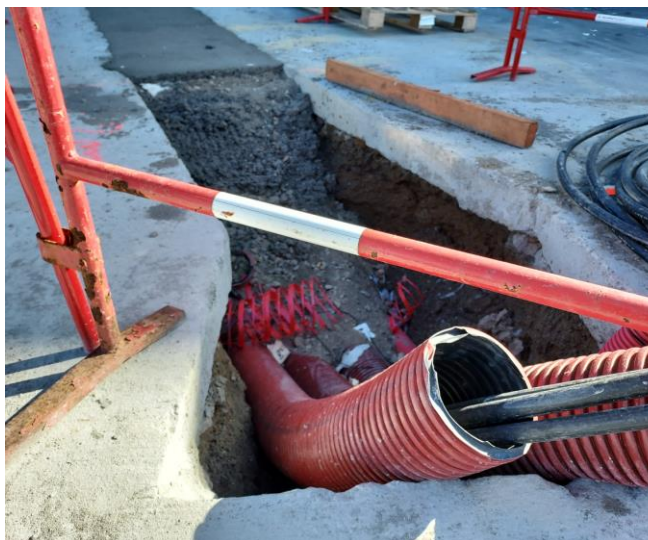
Les raisons de ces fractures récurrentes sont plus à chercher du côté de la conception initiale de la structure et des discontinuités résultant des différentes opérations de travaux qui ont engendré des saignées sur la dalle de roulement. Ces discontinuités créent inévitablement des mouvements entre les éléments. Ces mouvements s'amplifient dans le temps sous la répétition des vibrations et des variations rapides de charge.

Charges d'exploitation exigeantes et saignées sur la dalle, observées lors de l'inspection

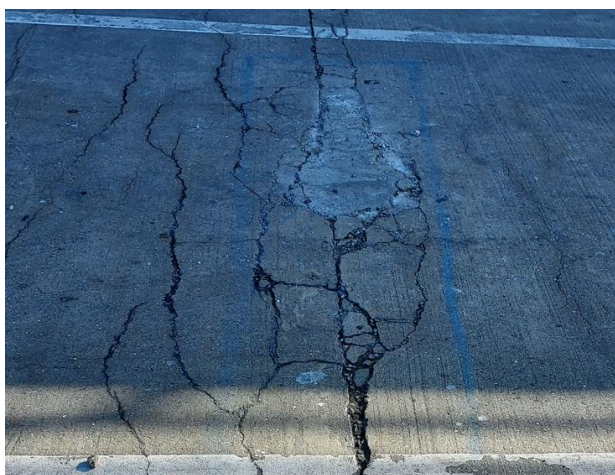
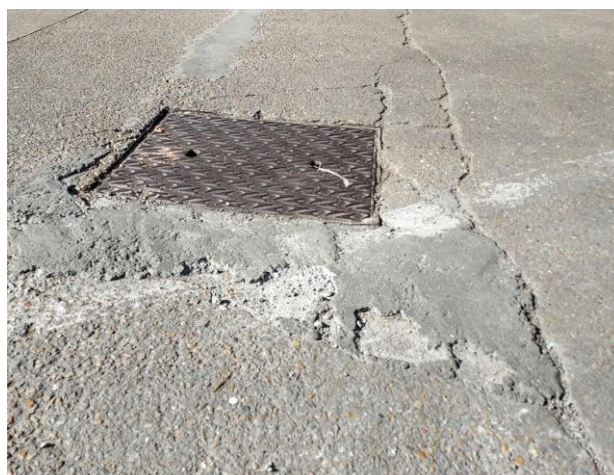
Exemple de réparations précaires de faible épaisseur et de délimitation non franches

Classiquement, il faudra éviter de combler une lacune avec un remplissage de faible épaisseur qui n'aura pas de tenue dans le temps. L'épaisseur de la zone à reprendre doit être adaptée aux caractéristiques du produit de réparation utilisé.

Dans tous les cas, les limites de réparation doivent être franches et droites.
