PRE-RAPPORT DE MISSION DE REPERAGE DES MATERIAUX ET PRODUITS CONTENANT DE L'AMIANTE AVANT DEMOLITION

N° DOSSIER 20220124-0706-MB

Bâtiment STRY et ses annexes

Bâtiment : RAMBOL – Bâtiment STRY et annexe
Fonction :
Adresse : 16, rue de la fosse aux chevaux
78730 St Arnoult en Yvelines
Date du permis de construire :

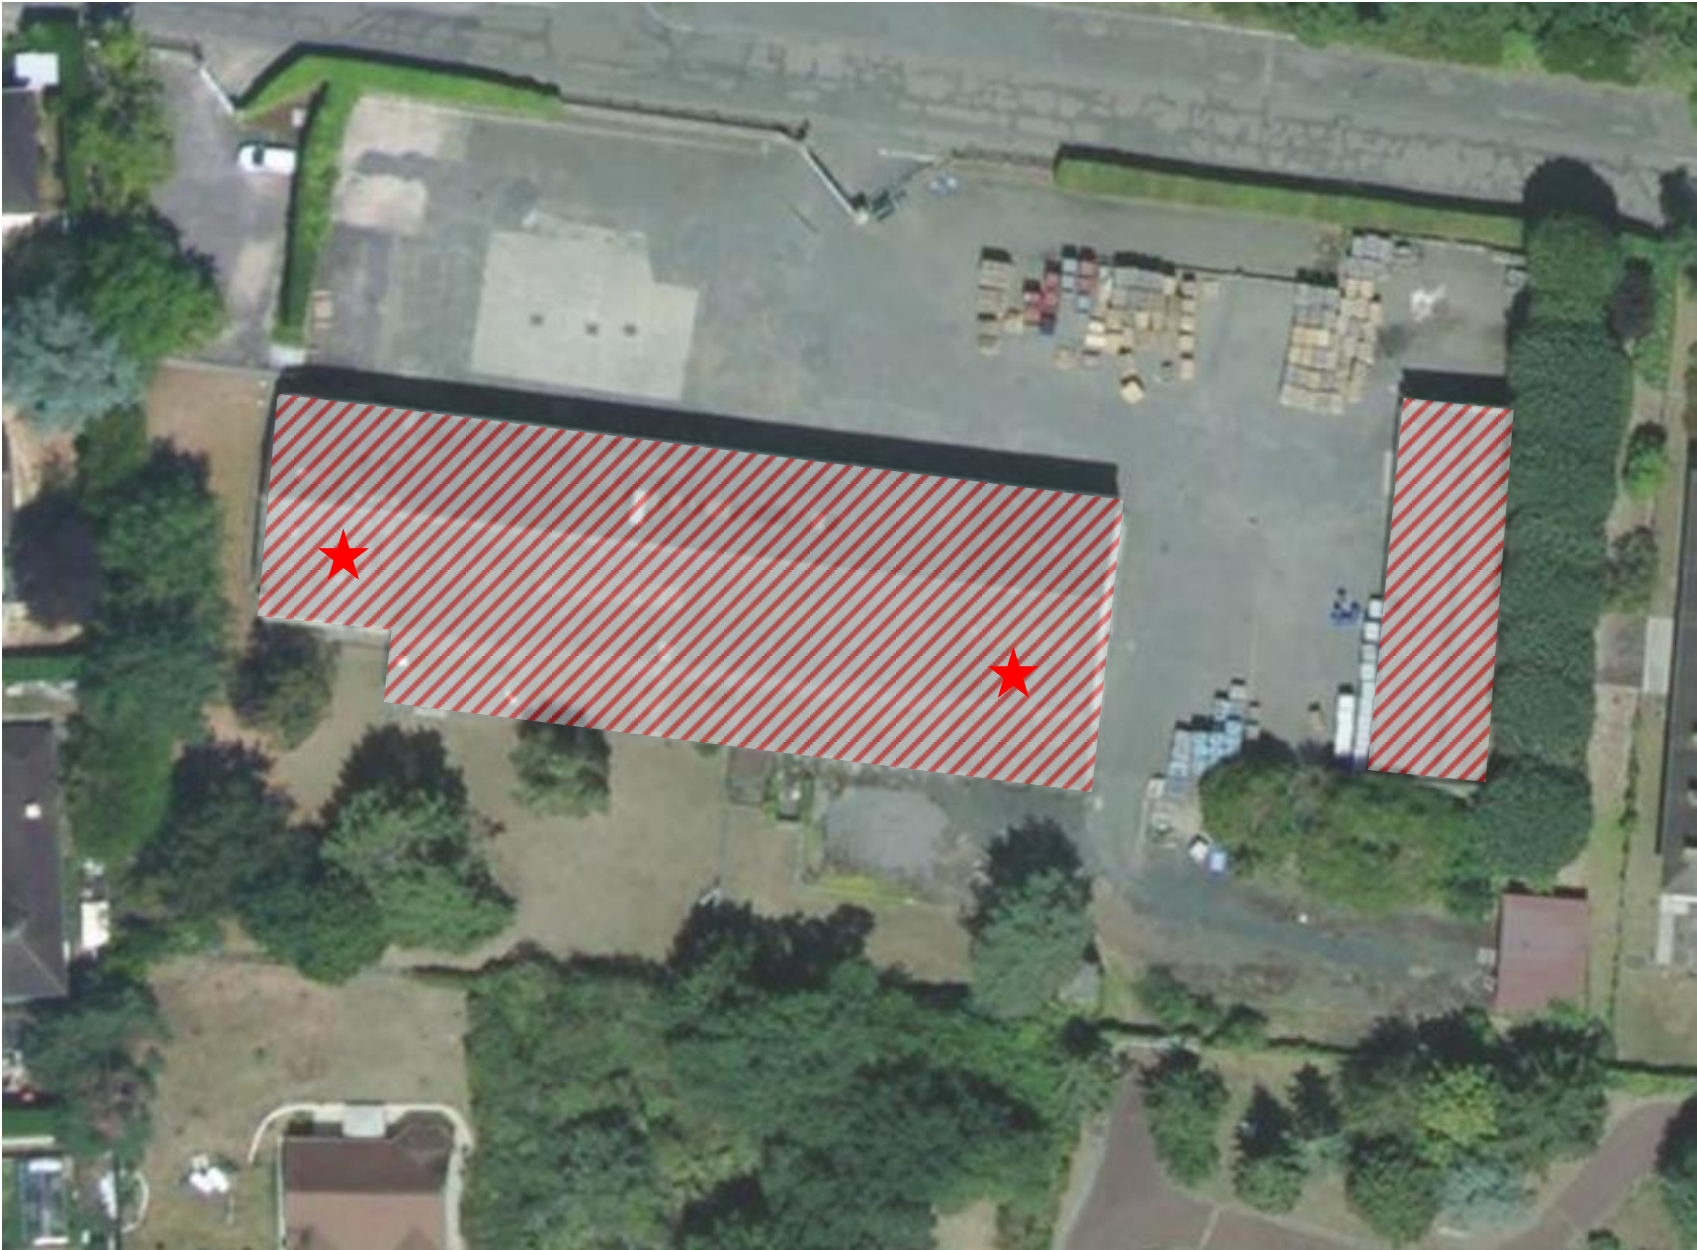
Toitures

- Les tôles ondulées type fibres-ciment de la toiture de l'entrepôt 1 et 2 contiennent de l'amiante, après consultation du DTA ;
- Les tôles ondulées type fibres-ciment en bardage de l'entrepôt 1 contiennent de l'amiante, après consultation du DTA ;
- Les plaques planes type fibres-ciment dans l'escalier des archives contiennent de l'amiante, après consultation du DTA ;
- Les conduits et les mitres types fibres-ciment sur la toiture de l'entrepôt 1 contiennent de l'amiante, après consultation du DTA ;

PRESENCE D'AMIANTE

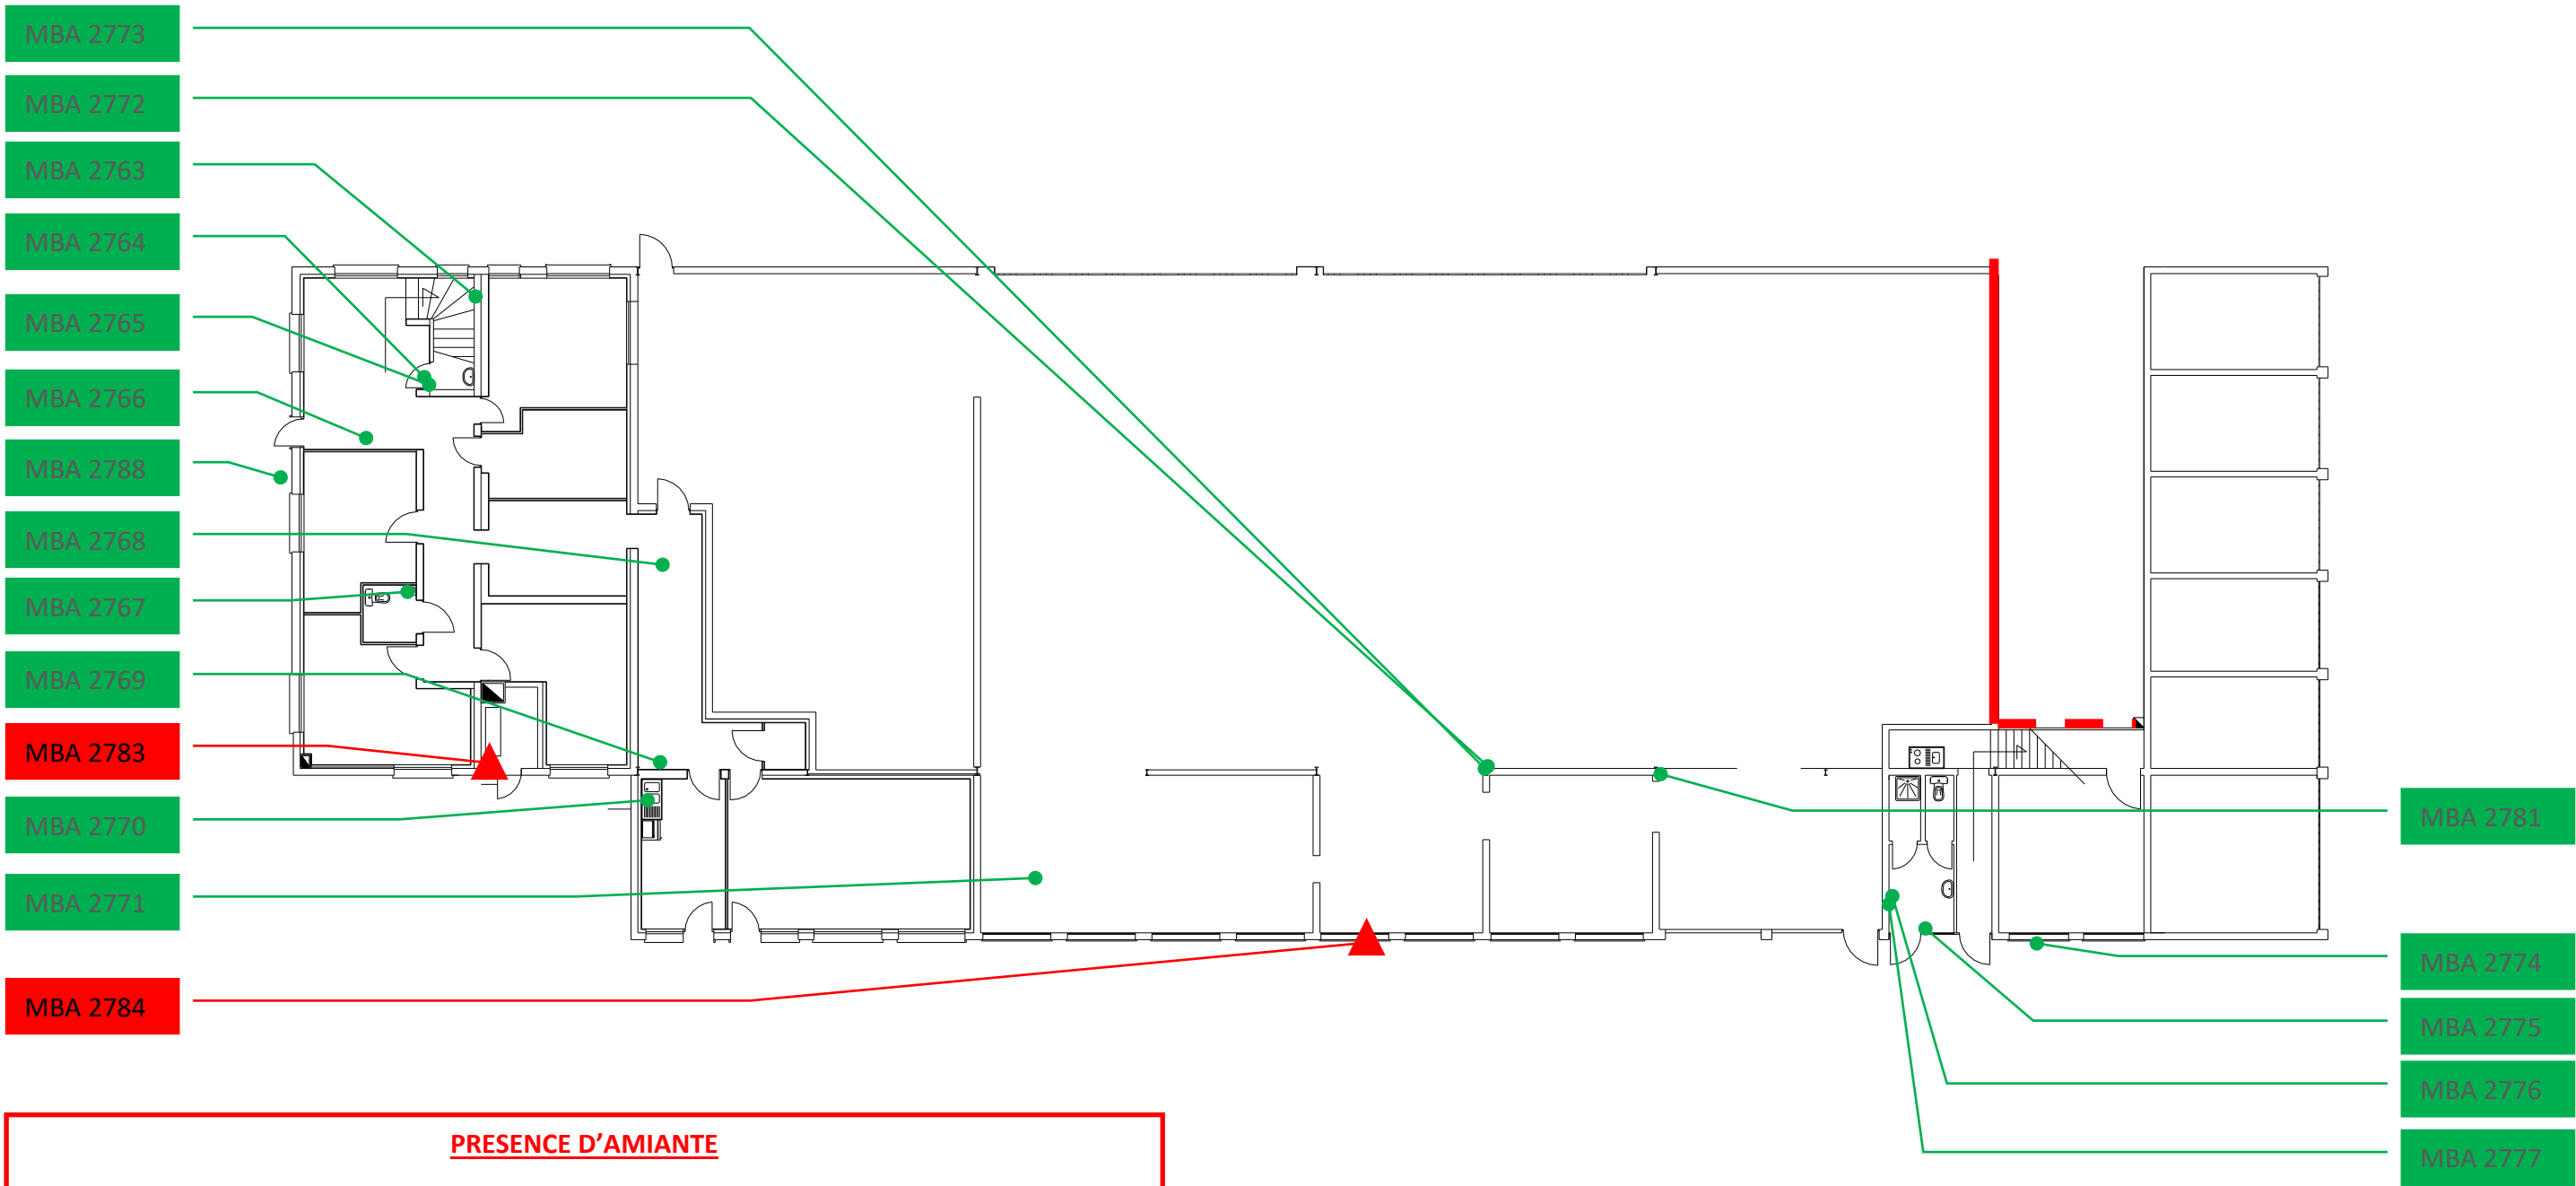
Rdc – Hangar 1

- Le conduit type fibres-ciment dans le local technique à l'extérieur du Hangar 1 contient de l'amiante ;
- Le conduit type fibres-ciment de gros diamètre situé à l'arrière du Hangar 1 contient de l'amiante ;

PRESENCE D'AMIANTE

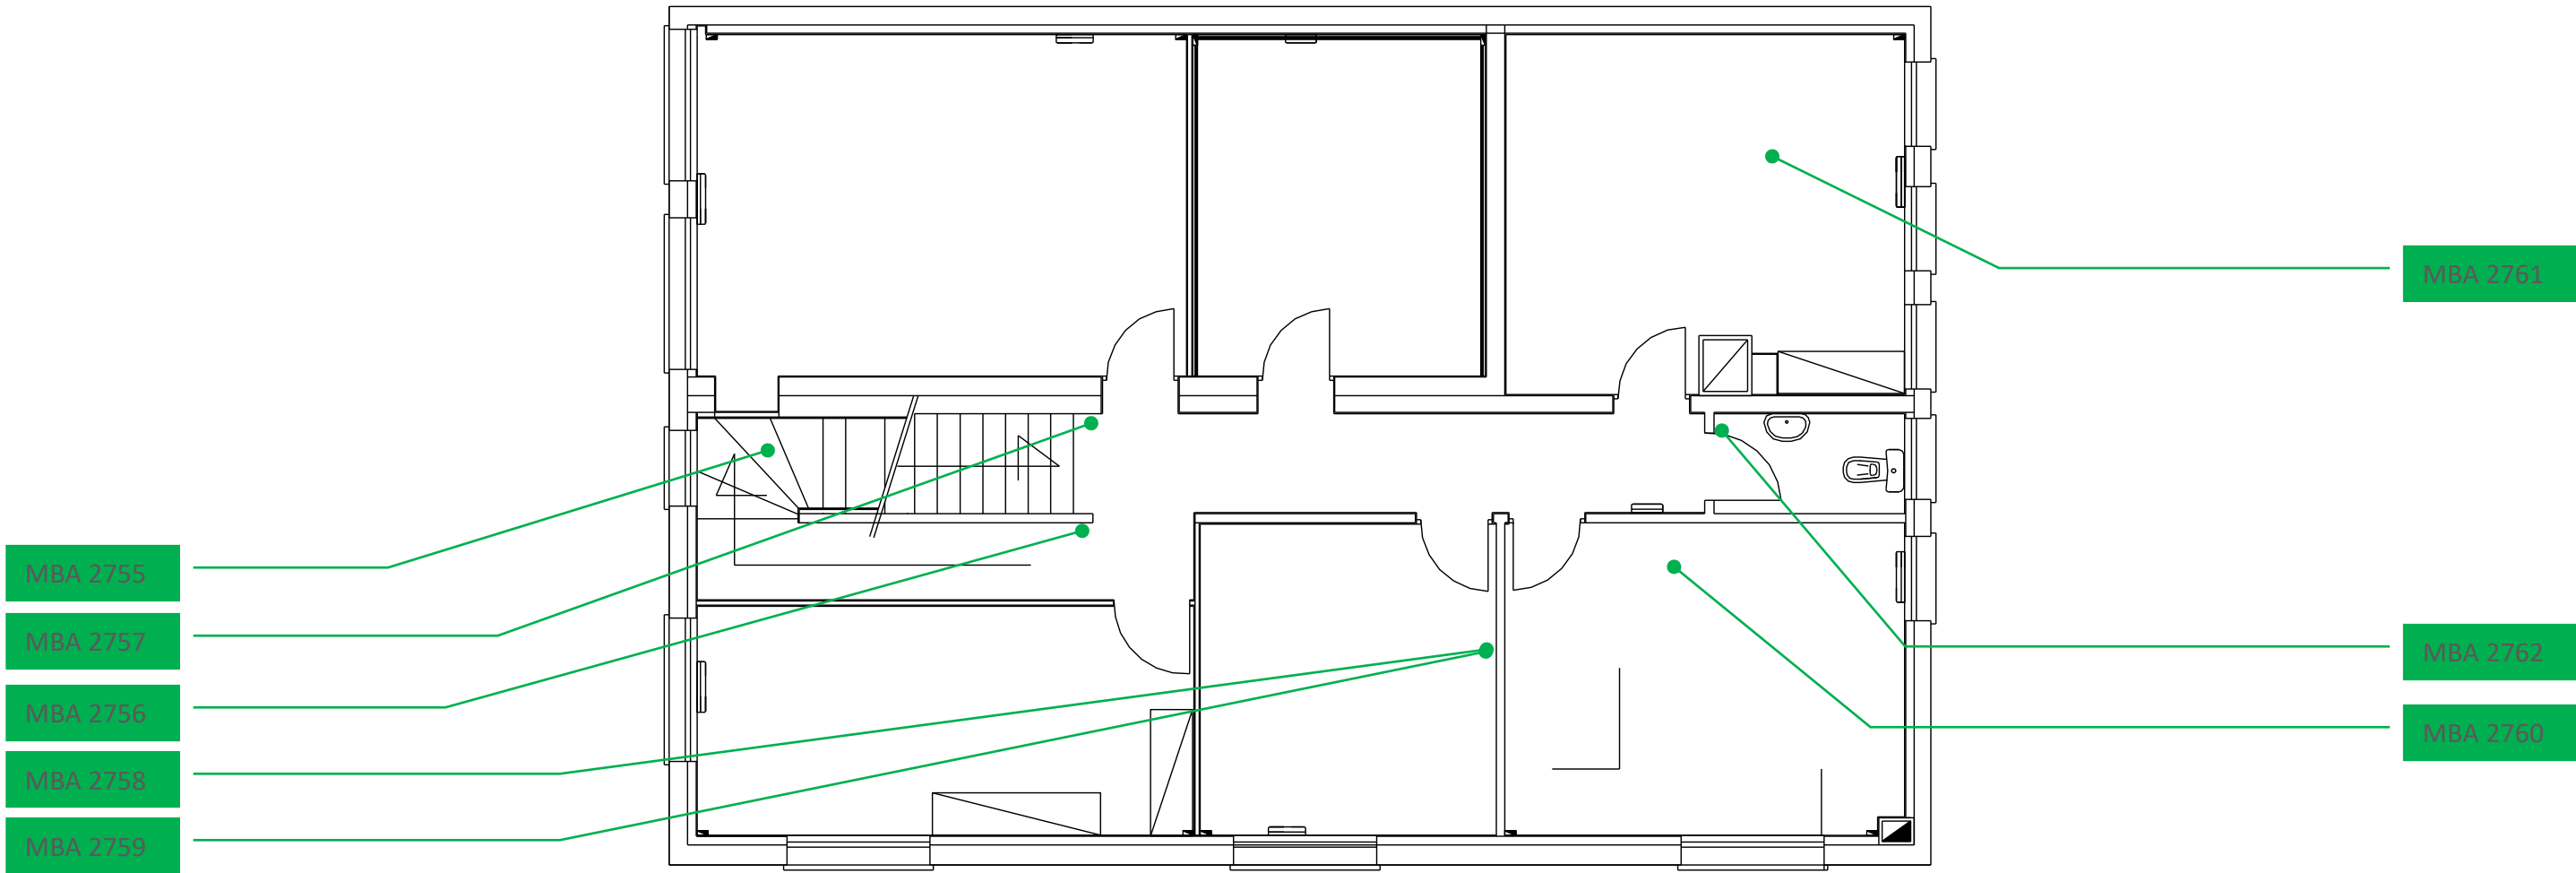
R+1 – Hangar 1

Absence d’Amiante

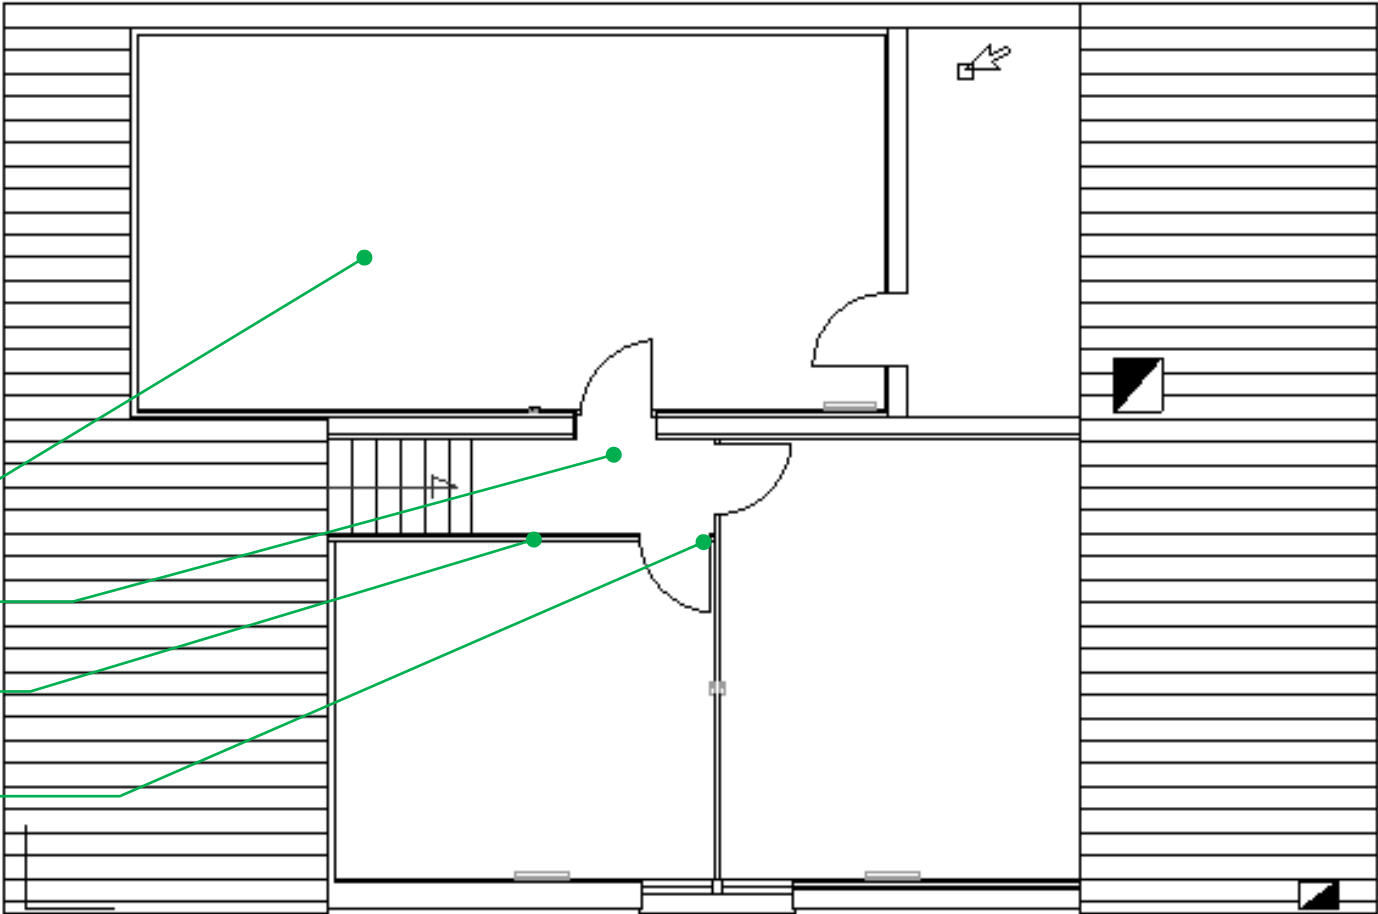
Absence d’Amiante

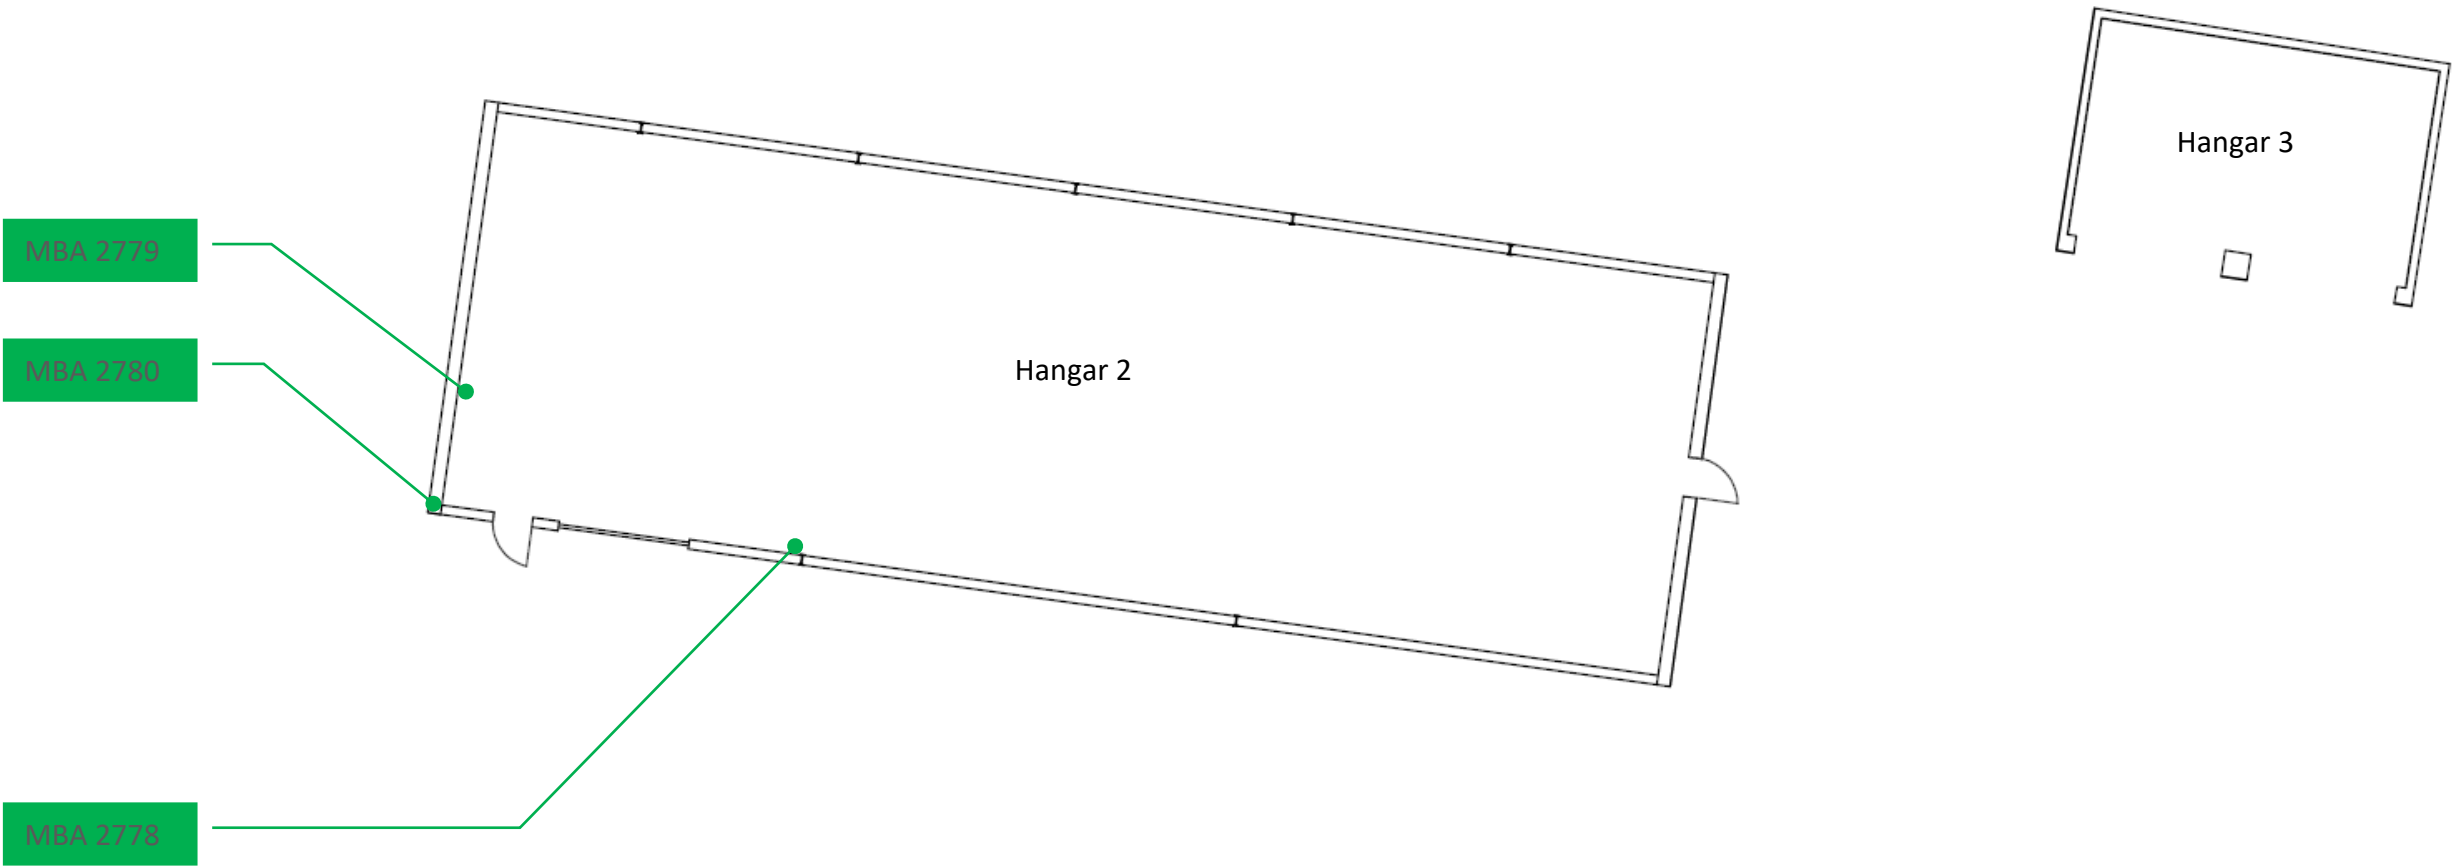
Rdc – Hangar 2 et Hangar 3

Absence d’Amiante

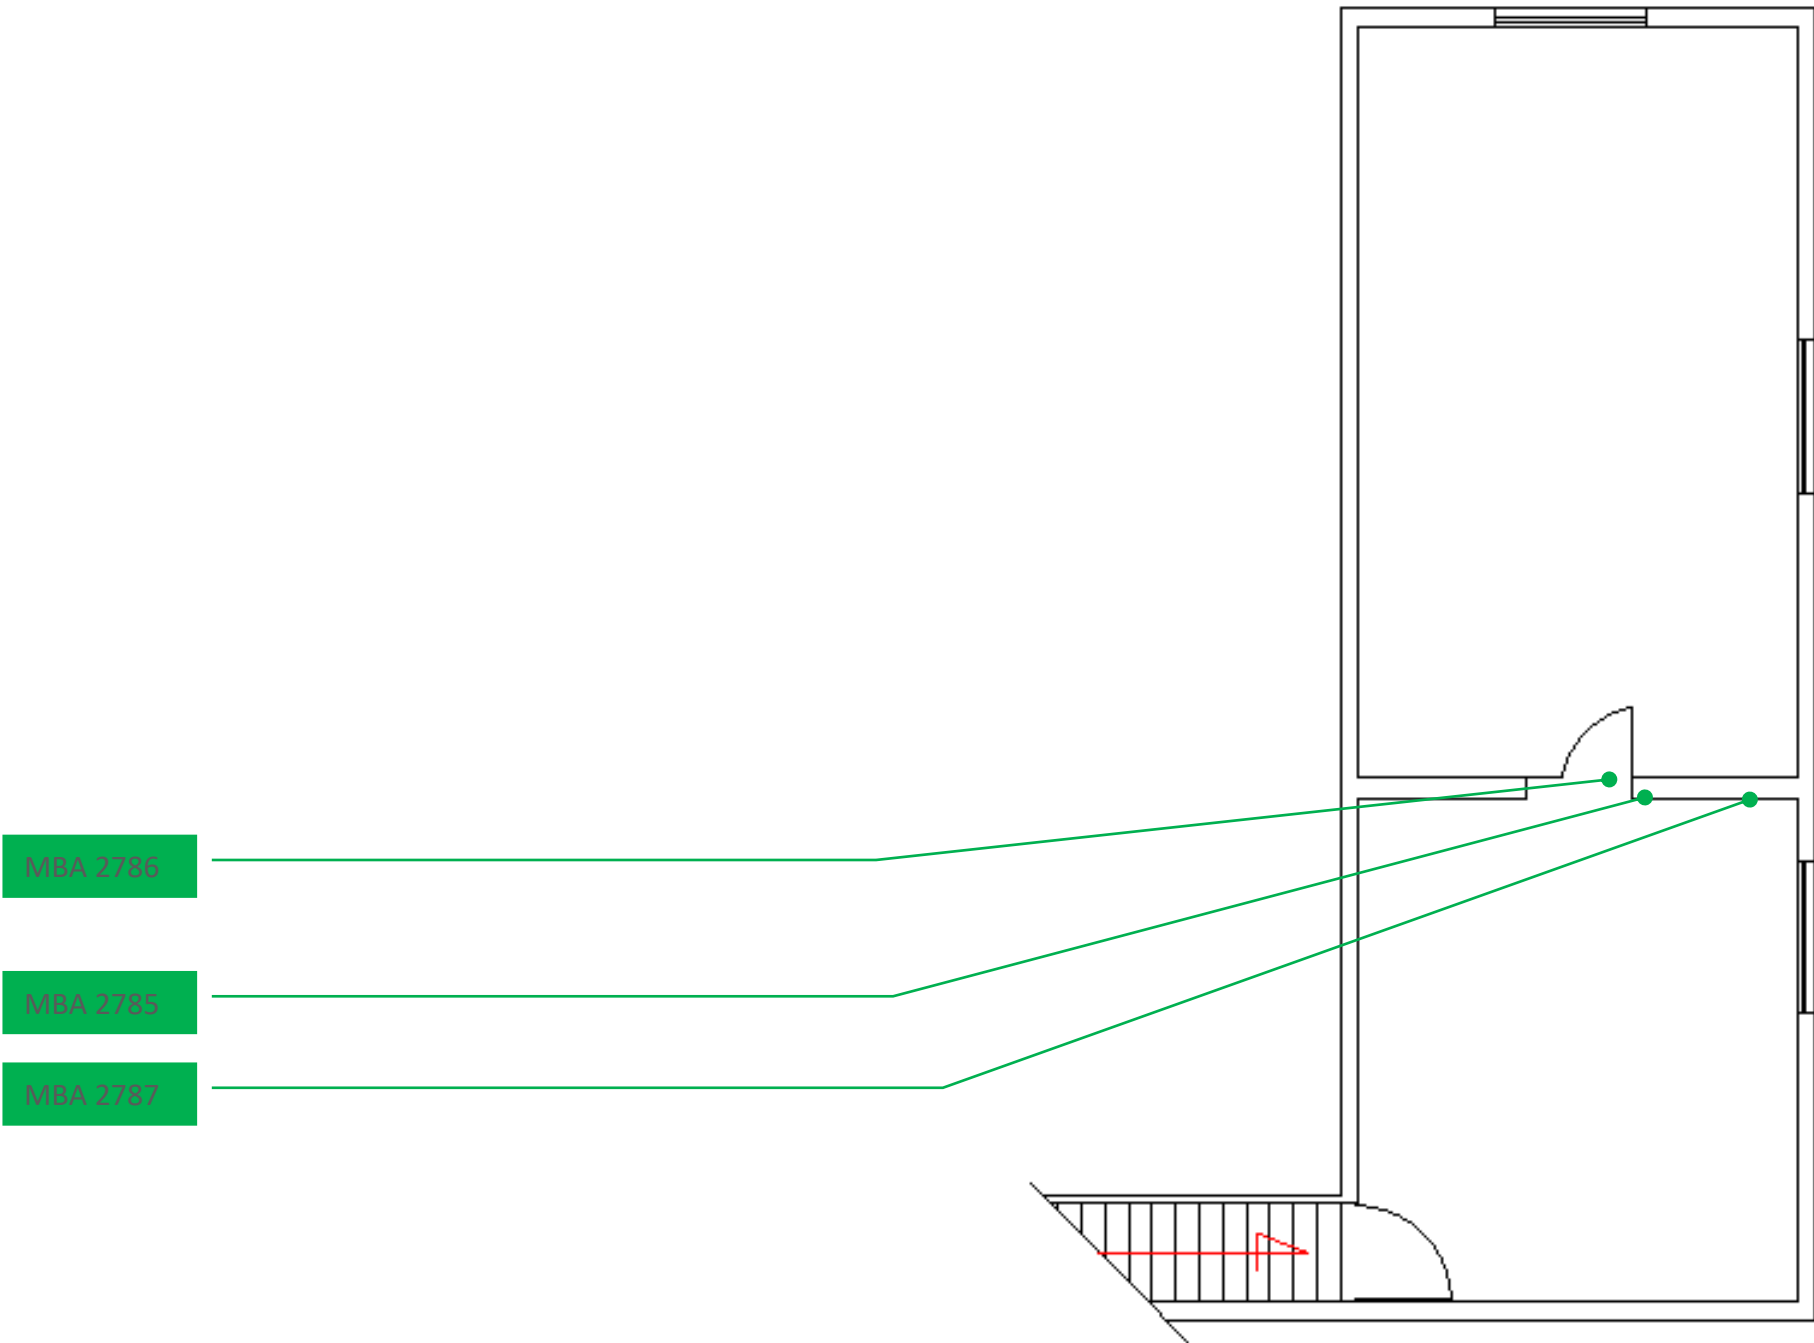
R+1 – Archives – Hangar 1

Absence d’Amiante
