## PRE-RAPPORT DE MISSION DE REPERAGE DES MATERIAUX ET PRODUITS CONTENANT DE L'AMIANTE AVANT DEMOLITION

N° DOSSIER 20220124-0706-MB

Bâtiment : RAMBOL – Usine  
Fonction :  
Adresse : 16, rue de la fosse aux chevaux  
78730 St Arnoult en Yvelines  
Date du permis de construire :

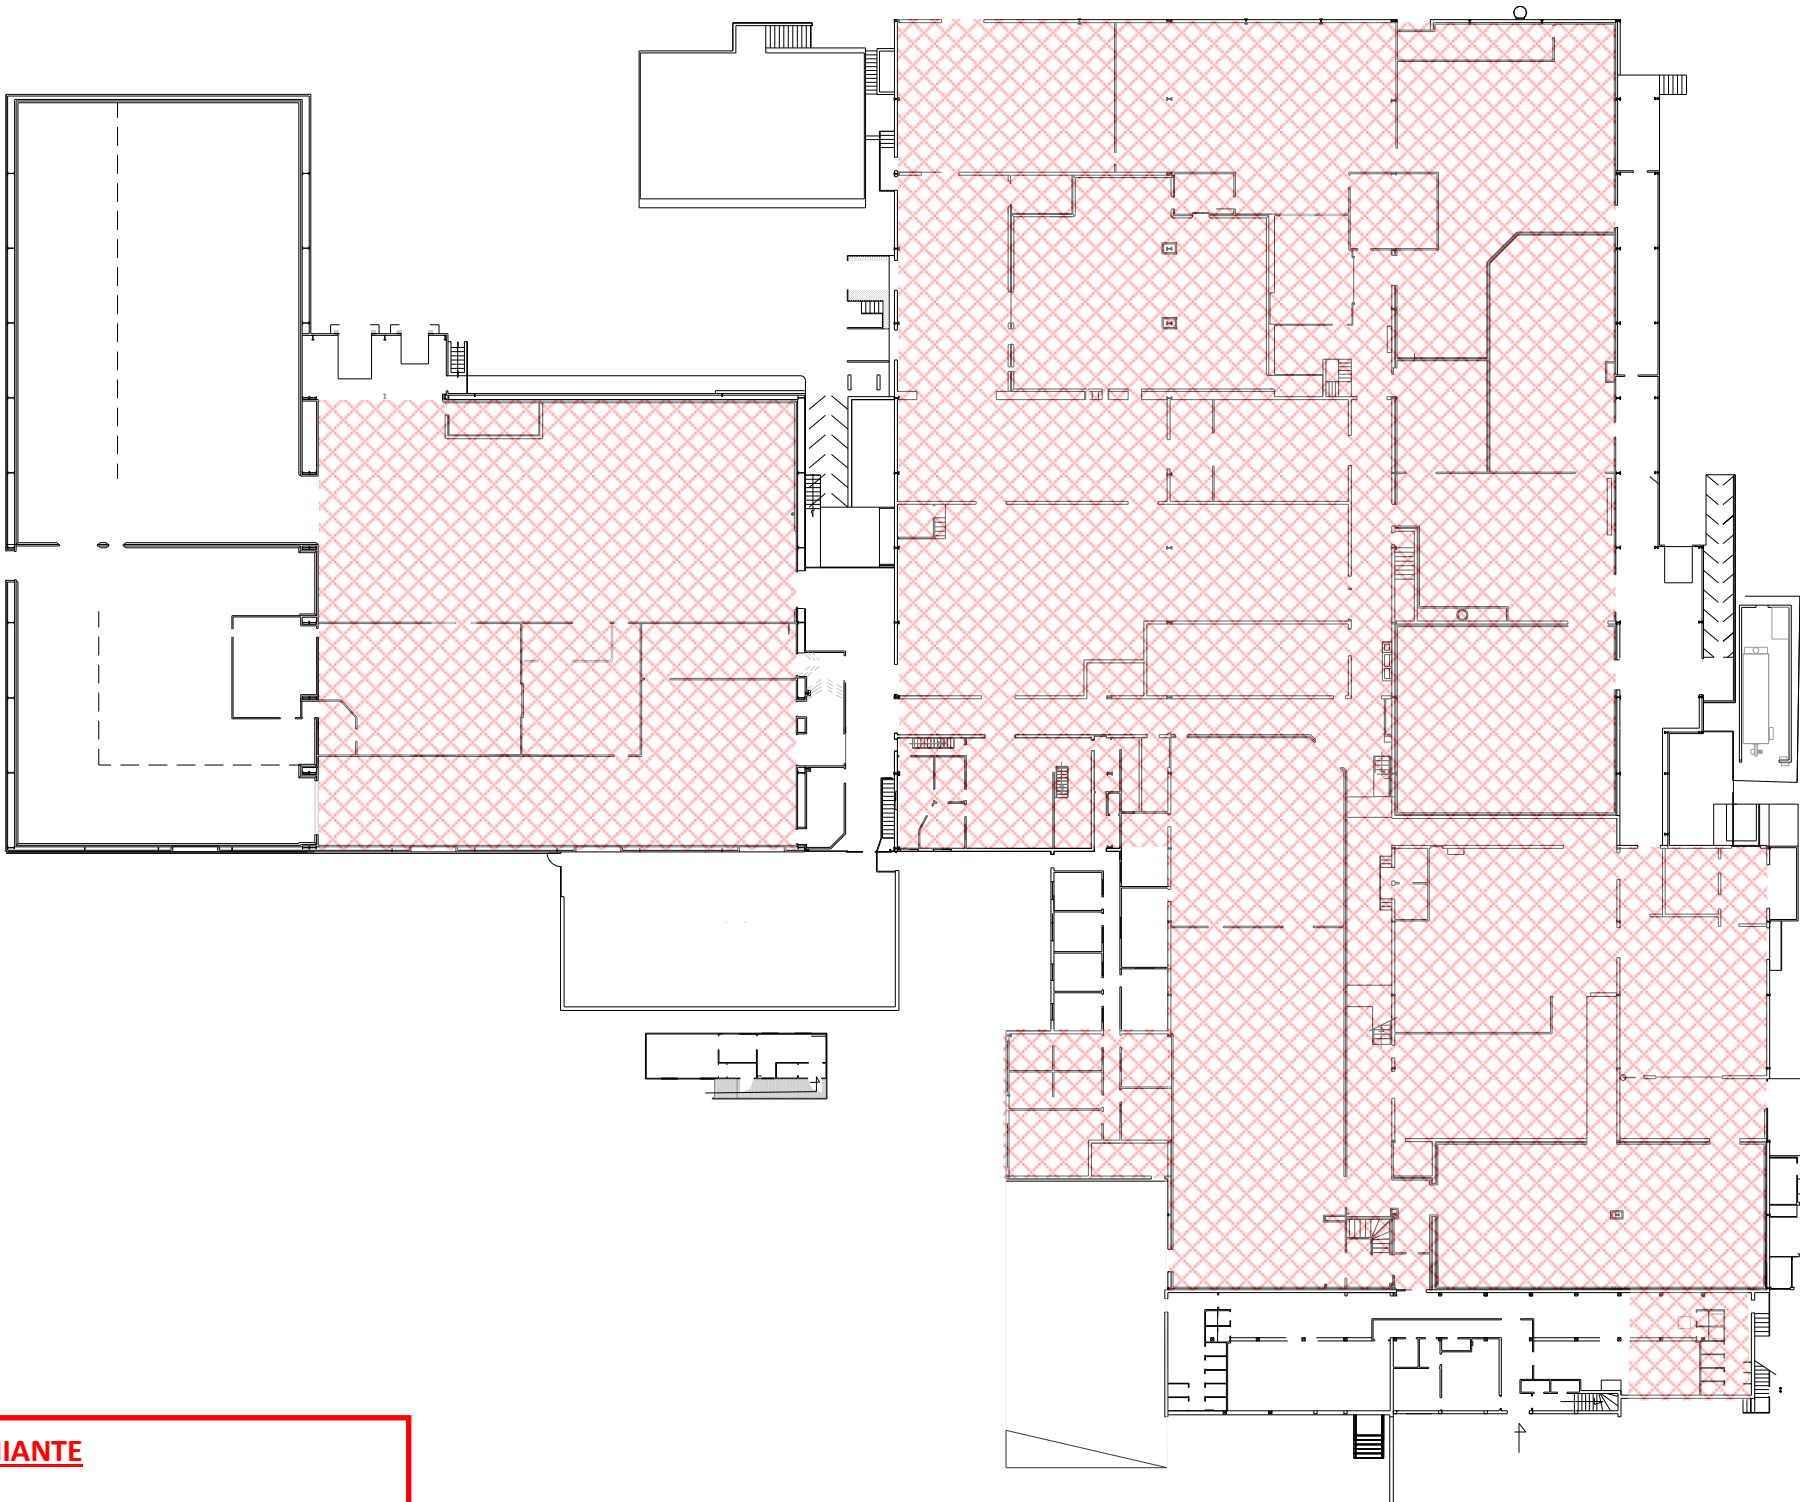
Toiture - Usine

- La toiture en tôles ondulées type fibre-ciment de l'usine (voir plan) contient de l'amiante après consultation du DTA SOCOTEC 203B0191133 ;
- Les joints tresses des portes coupe-feu (voir plan) contiennent de l'amiante après consultation du DTA SOCOTEC 203B0191133 ;
- Les conduits type fibre-ciment (voir plan) contiennent de l'amiante après consultation du DTA SOCOTEC 203B0191133 ;
- Les mastic vitrier des menuiseries au R+1 du bâtiment administratif contiennent de l'amiante après consultation du DTA SOCOTEC 203B0191133 ;
- Les dalles de sol et colle du local Baie et du Bureau process au RDC de l'usine contiennent de l'amiante après consultation du DTA SOCOTEC 203B0191133 ;

**PRESENCE D'AMIANTE**

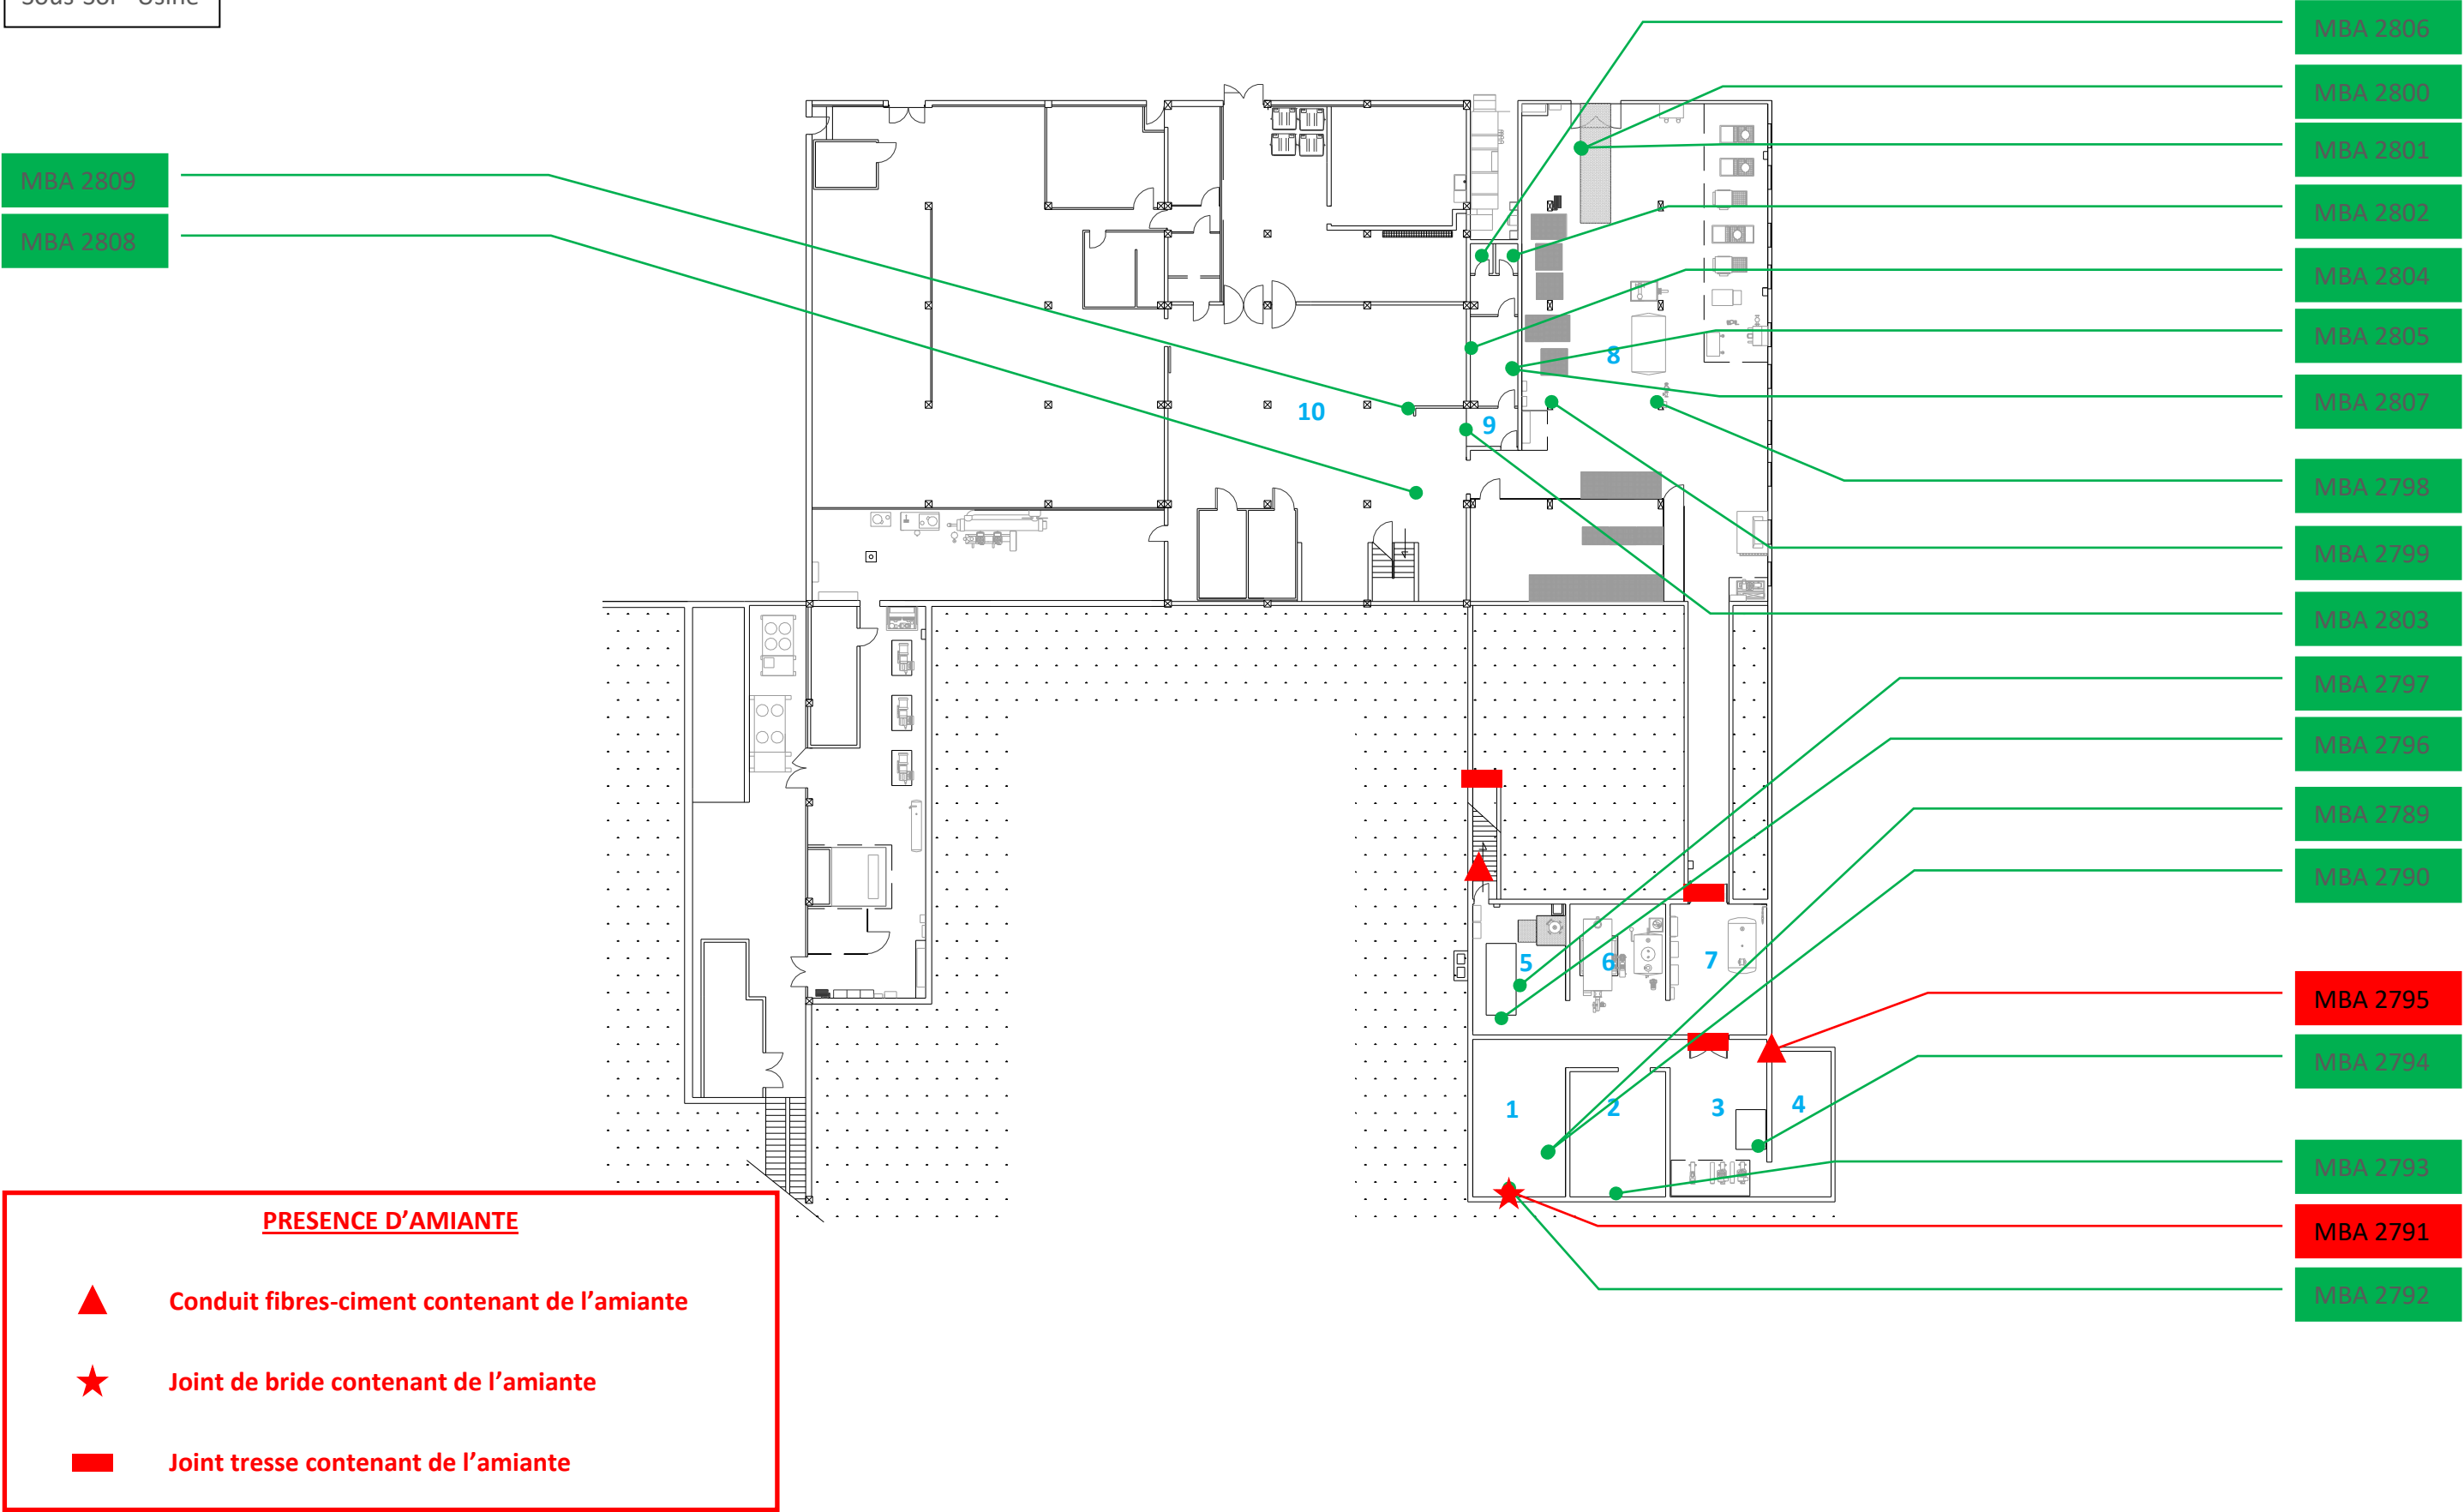
Sous-Sol - Usine

- Le joint de bride du local 1 au R-1 repéré sur le plan contient de l'amiante ;
- Le conduit type fibre ciment du local 4 au R-1 repéré sur le plan contient de l'amiante ;
- Le faux-plafond des bureaux usines 5 à 9 et la circulation au RDC sur la partie service technique contient de l'amiante ;
- La colle de plinthe dans les sanitaires au R+1 du bâtiment administratif (voir plan) contient de l'amiante ;

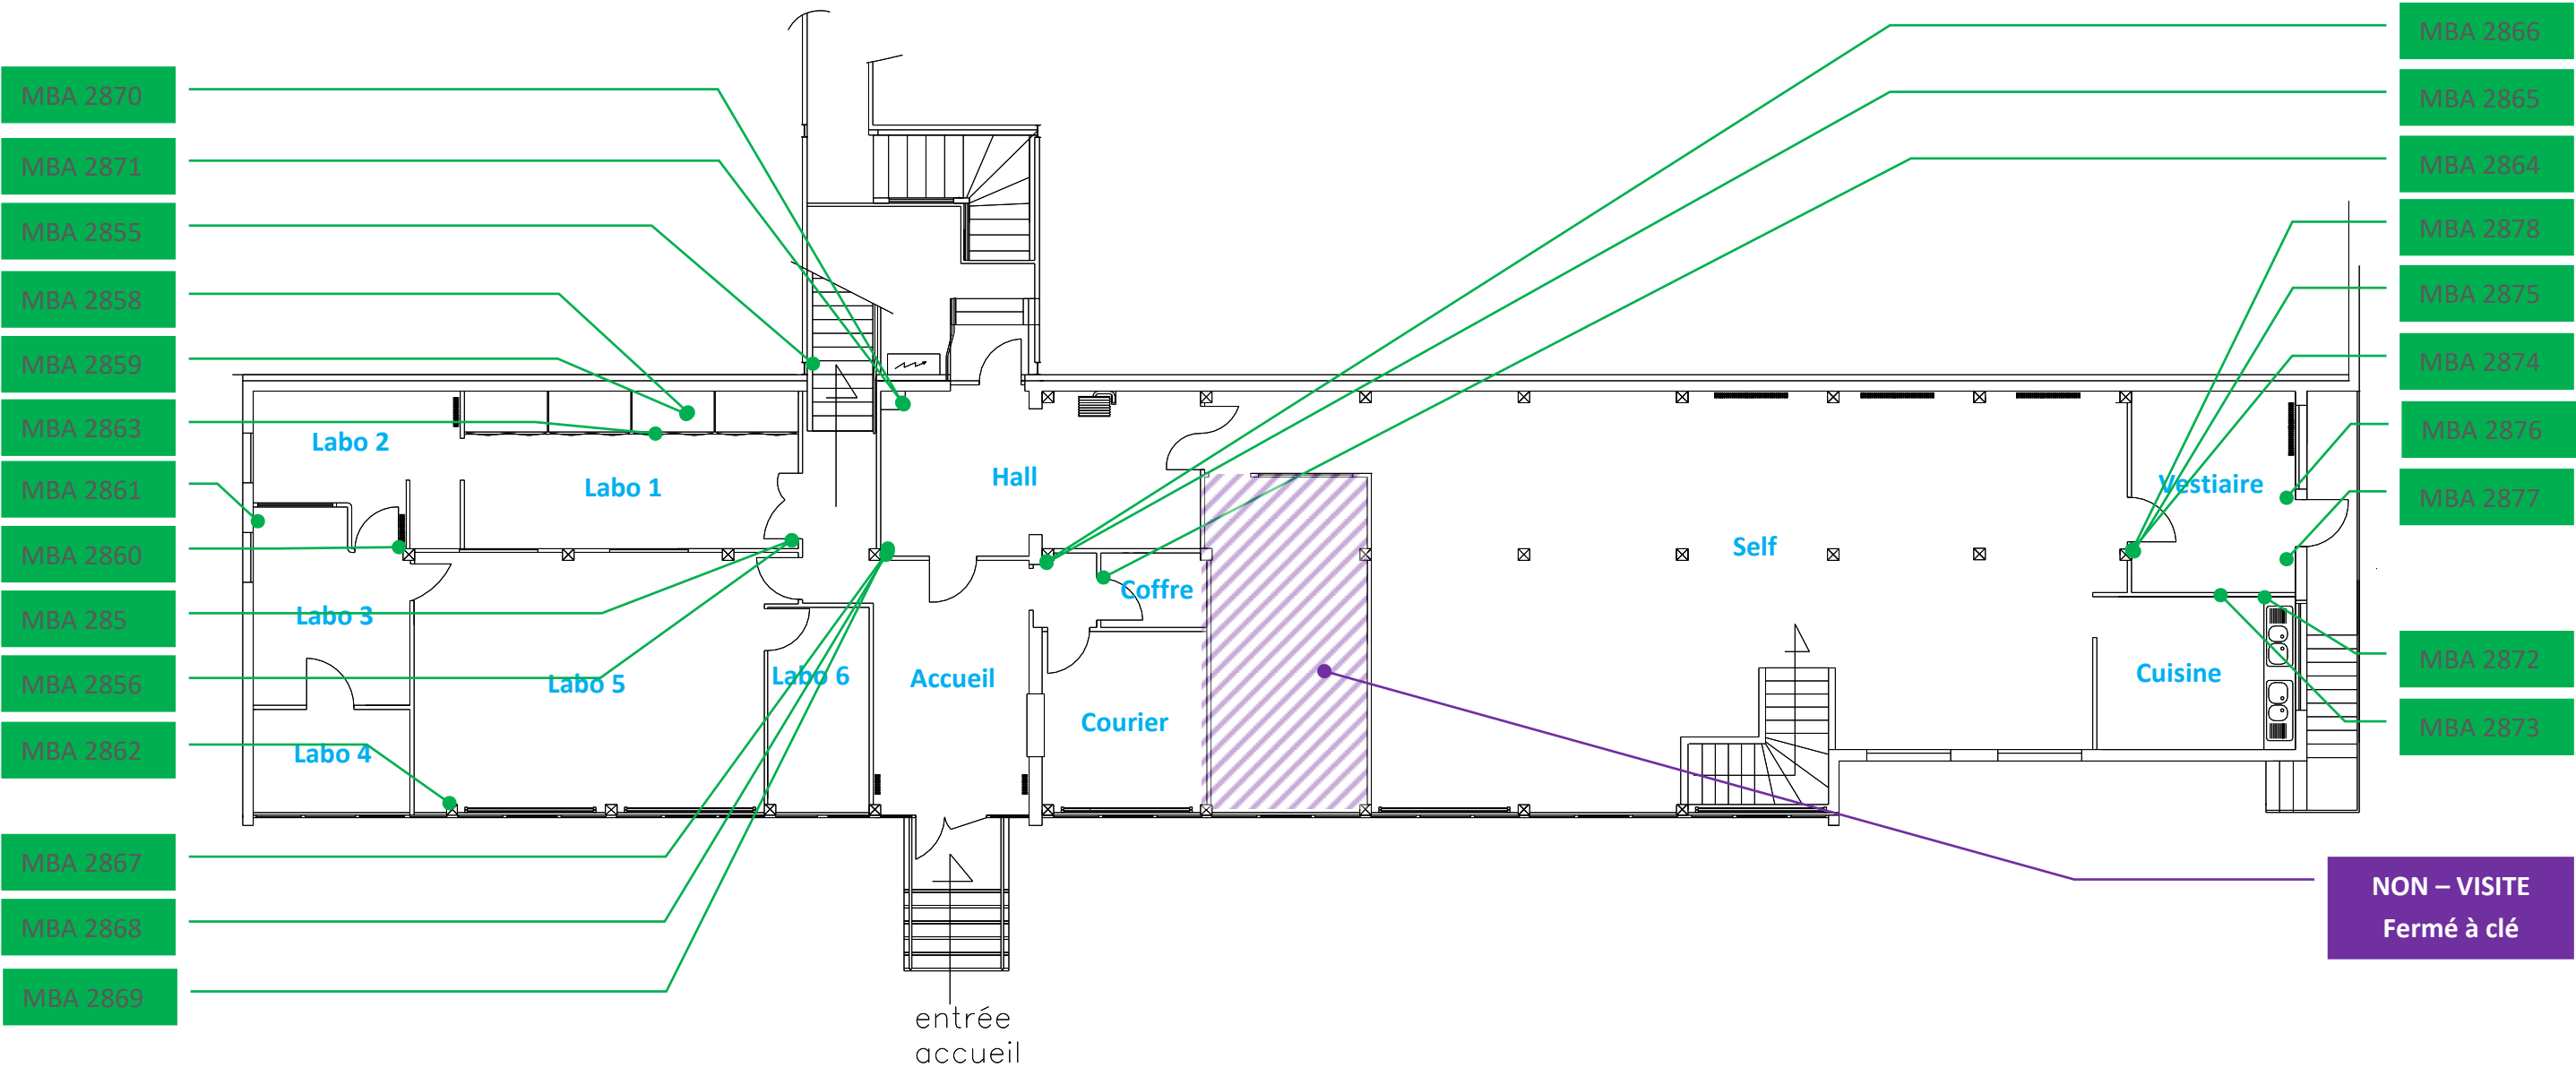
R+1 - Usine

**Absence d'Amiante**

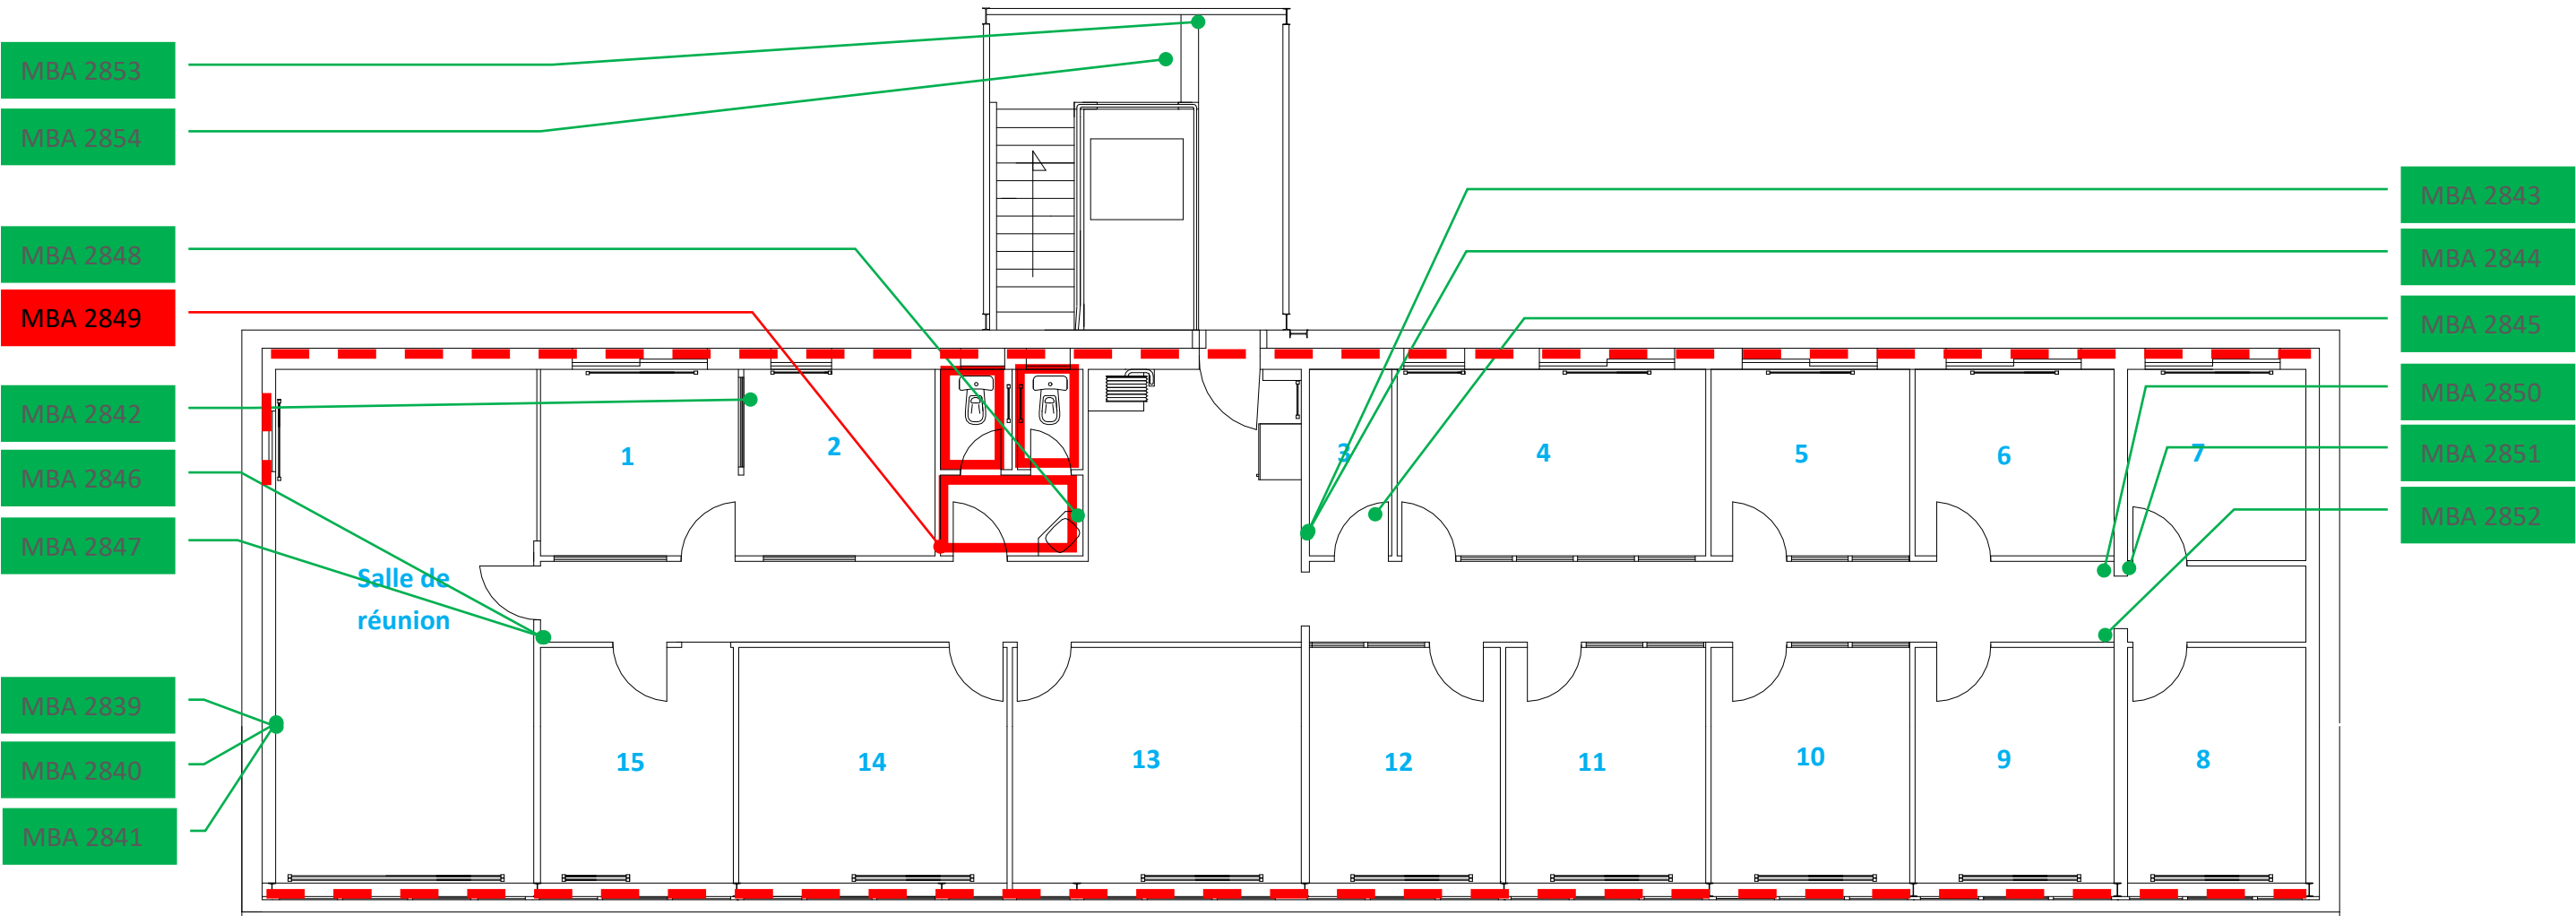
R+2 - Usine

**PRESENCE D'AMIANTE**

- Colle plinthe contenant de l'amiante
- Mastic vitrier contenant de l'amiante

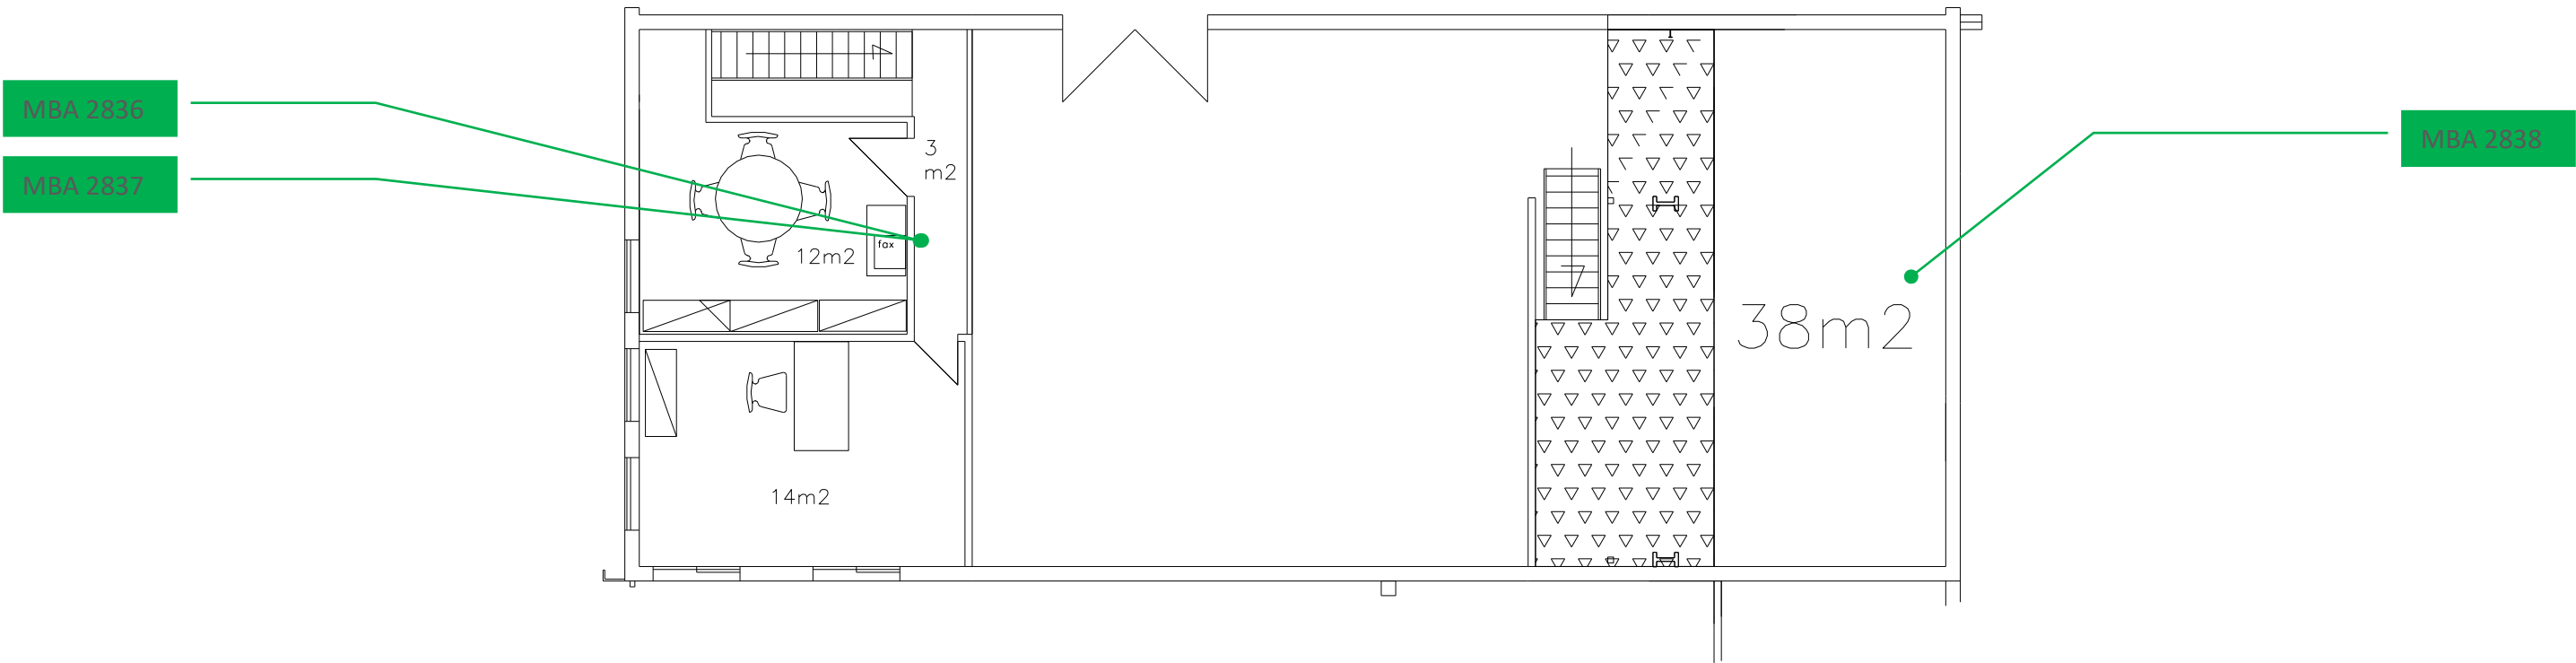
R+1 - Maintenance

**Absence d'Amiante**

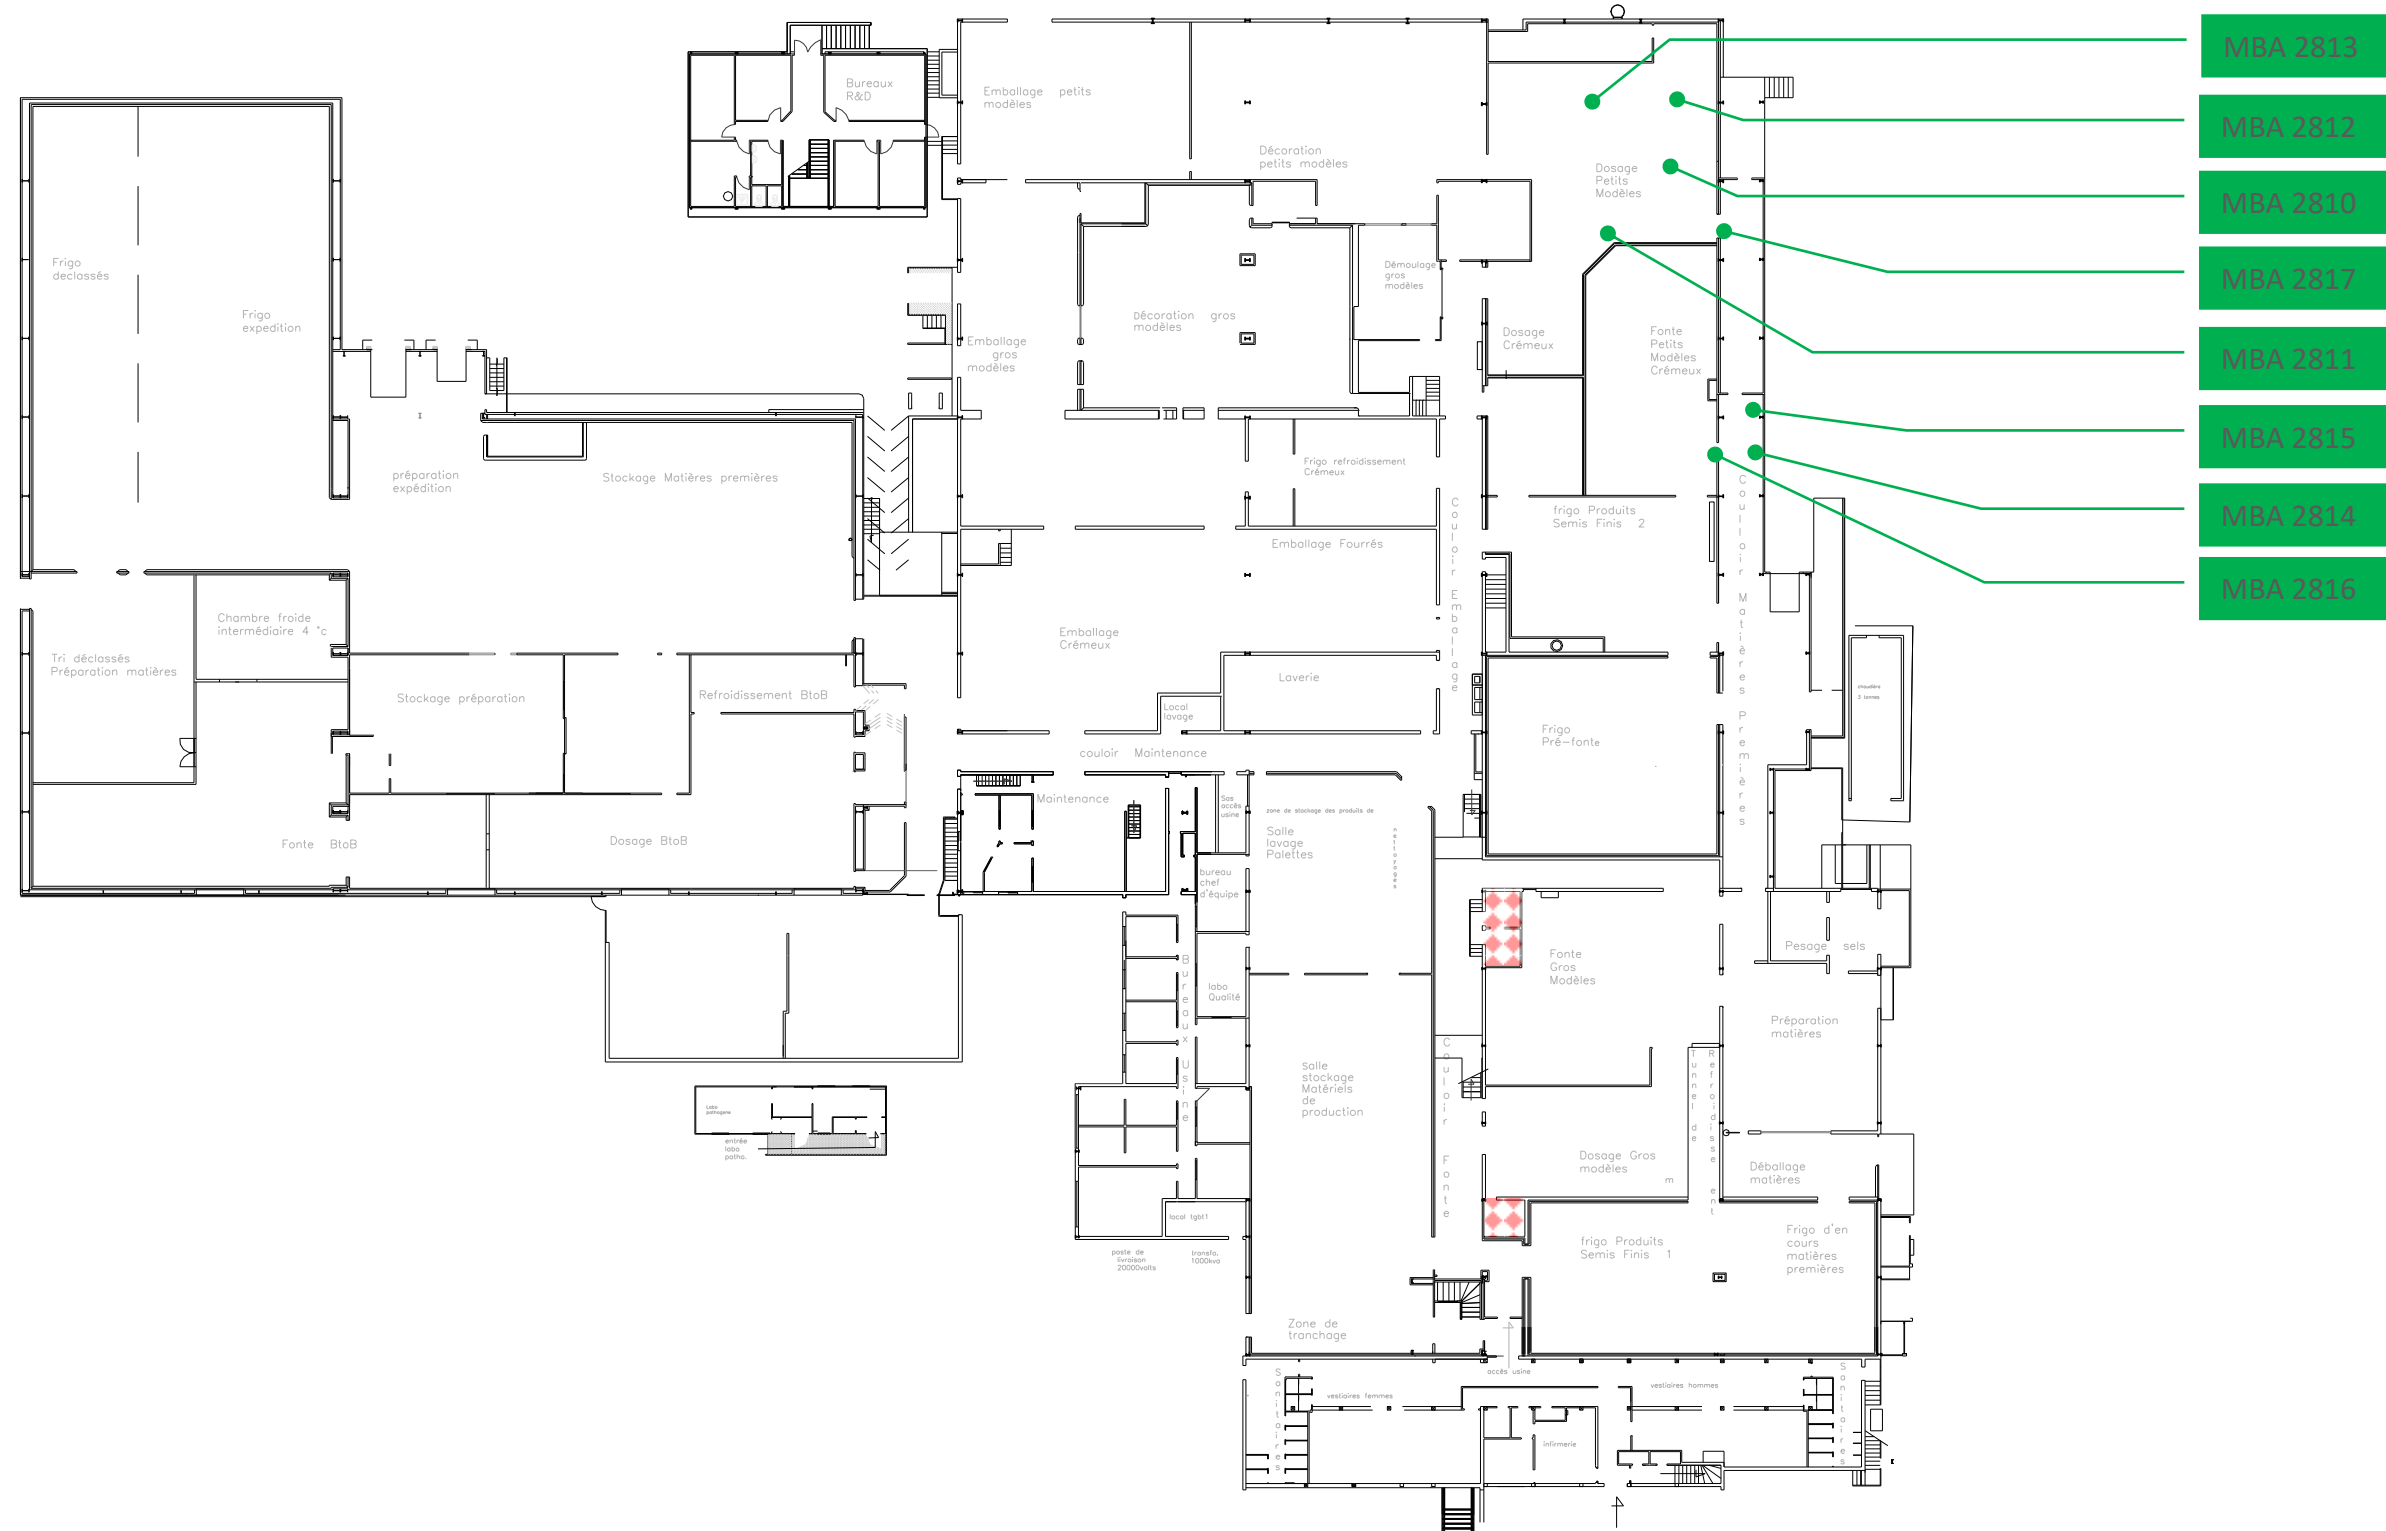
Rdc –Usine

## PRESENCE D'AMIANTE
