Rapport de repérage des matériaux et produits contenant de l'amiante avant démolition d'un immeuble bâti

Numéro de dossier : MA2504052987
Date d'intervention : 07/04/2025

Rue de la Fosse aux Chevaux (Bureaux
parcelle 18)
78730 Saint-Arnoult-en-Yvelines

Examen réalisé conformément à l'arrêté du 26 juin 2013 et à l'application du décret N°2017-899 du 9 mai 2017 relatif au repérage de l'amiante avant certaines opérations et de la liste C de l'annexe 13-9 du code de la santé publique

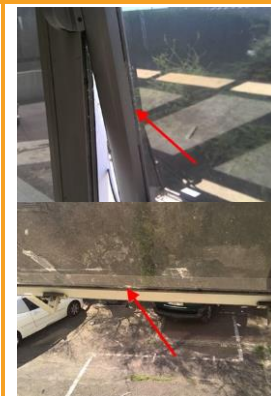
Localisation		Continuité / Discontinuité	n° de sondage	Zone	Prélèvement effectué / Sondage et extension	Echantillon	Analyse	Photo
Extérieur	Façade Sud	Discontinue	1	Menuiseries battante RDC	Oui Extérieur - Façade Sud : Menuiseries battante RDC	<u>Identifiant:</u> ZPSO022 <u>Echantillon:</u> MA2504052987/P031, réf. labo.: 25RB012875-031 MA2504052987/P032, réf. labo.: 25RB012875-032 <u>Description:</u> Joint de mastic de vitrage (notamment châssis aluminium) <u>Composant de la construction:</u> 2 - Parois verticales extérieures et Façades - Menuiseries extérieures <u>Partie à sonder:</u> Joint de mastic de vitrage (notamment châssis aluminium) <u>Justificatif:</u> Après analyse en laboratoire	<u>Analyse:</u> P031, P032

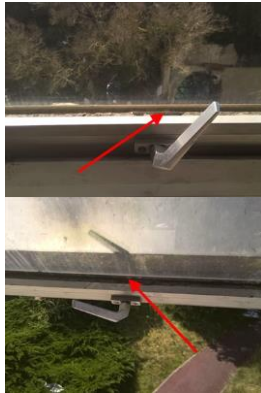
ZPSO023 : Joint de mastic de vitrage (notamment châssis aluminium)

Localisation		Continuité / Discontinuité	n° de sondage	Zone	Prélèvement effectué / Sondage et extension	Echantillon	Analyse	Photo
Extérieur	Façade Sud	Discontinue	1	Menuiseries battante 1er Etage	Oui Extérieur - Façade Sud : Menuiseries battante 1er Etage	<u>Identifiant:</u> ZPSO023 <u>Echantillon:</u> MA2504052987/P033, réf. labo.: 25RB012875-033 MA2504052987/P034, réf. labo.: 25RB012875-034 <u>Description:</u> Joint de mastic de vitrage (notamment châssis aluminium) <u>Composant de la construction:</u> 2 - Parois verticales extérieures et Façades - Menuiseries extérieures <u>Partie à sonder:</u> Joint de mastic de vitrage (notamment châssis aluminium) <u>Quantité estimée:</u> 9 U <u>Justificatif:</u> Après analyse en laboratoire	<u>Analyse:</u> P033, P034

Façade Nord	Discontinue	2	Menuiseries battante 1er Etage	Sondage et extension de la ZPSO du ou des échantillon(s) : P033, P034	<u>Identifiant:</u> ZPSO023 <u>Echantillon:</u> MA2504052987/P033, réf. labo.: 25RB012875-033 MA2504052987/P034, réf. labo.: 25RB012875-034 <u>Description:</u> Joint de mastic de vitrage (notamment châssis aluminium) <u>Composant de la construction:</u> 2 - Parois verticales extérieures et Façades - Menuiseries extérieures <u>Partie à sonder:</u> Joint de mastic de vitrage (notamment châssis aluminium) <u>Quantité estimée:</u> 1 U <u>Justificatif:</u> Après analyse en laboratoire	<u>Analyse:</u> P033, P034	Idem photo : P033; P034

Façade Ouest	Discontinue	3	Menuiseries battante 1er Etage	Sondage et extension de la ZPSO du ou des échantillon(s) : P033, P034	<u>Identifiant:</u> ZPSO023 <u>Echantillon:</u> MA2504052987/P033, réf. labo.: 25RB012875-033 MA2504052987/P034, réf. labo.: 25RB012875-034 <u>Description:</u> Joint de mastic de vitrage (notamment châssis aluminium) <u>Composant de la construction:</u> 2 - Parois verticales extérieures et Façades - Menuiseries extérieures <u>Partie à sonder:</u> Joint de mastic de vitrage (notamment châssis aluminium) <u>Quantité estimée:</u> 1 U <u>Justificatif:</u> Après analyse en laboratoire	<u>Analyse:</u> P033, P034	Idem photo : P033; P034
--	--------------	-------------	---	--------------------------------	---	--	-------------------------------	-------------------------

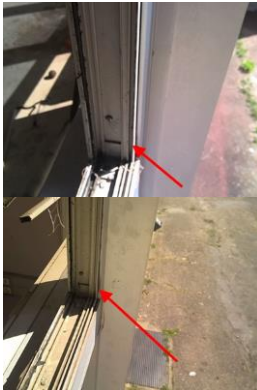
Localisation		Continuité / Discontinuité	n° de sondage	Zone	Prélèvement effectué / Sondage et extension	Echantillon	Analyse	Photo
Extérieur	Façade Sud	Discontinue	1	Menuiseries battante RDC	Oui Extérieur - Façade Sud : Menuiseries battante RDC	<u>Identifiant:</u> ZPSO024 <u>Echantillon:</u> MA2504052987/P035, réf. labo.: 25RB012875-035 MA2504052987/P036, réf. labo.: 25RB012875-036 <u>Description:</u> Joint d'étanchéité <u>Composant de la construction:</u> 2 - Parois verticales extérieures et Façades - Menuiseries extérieures <u>Partie à sonder:</u> Joint d'étanchéité <u>Justificatif:</u> Après analyse en laboratoire	<u>Analyse:</u> P035, P036

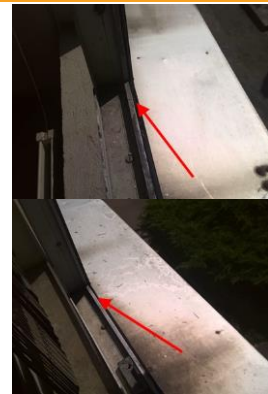
ZPSO025 : Joint d'étanchéité

Localisation	Continuité / Discontinuité	n° de sondage	Zone	Prélèvement effectué / Sondage et extension	Echantillon	Analyse	Photo
Extérieur	Discontinue	1	Menuiseries battante 1er Etage	Oui Extérieur - Façade Sud : Menuiseries battante 1er Etage	<u>Identifiant:</u> ZPSO025 <u>Echantillon:</u> MA2504052987/P037, réf. labo.: 25RB012875-037 MA2504052987/P038, réf. labo.: 25RB012875-038 <u>Description:</u> Joint d'étanchéité <u>Composant de la construction:</u> 2 - Parois verticales extérieures et Façades - Menuiseries extérieures <u>Partie à sonder:</u> Joint d'étanchéité <u>Justificatif:</u> Après analyse en laboratoire	<u>Analyse:</u> P037, P038

Discontinue	2	Menuiseries battante 1er Etage	Sondage et extension de la ZPSO du ou des échantillon(s) : P037, P038	<u>Identifiant:</u> ZPSO025 <u>Echantillon:</u> MA2504052987/P037, réf. labo.: 25RB012875-037 MA2504052987/P038, réf. labo.: 25RB012875-038 <u>Description:</u> Joint d'étanchéité <u>Composant de la construction:</u> 2 - Parois verticales extérieures et Façades - Menuiseries extérieures <u>Partie à sonder:</u> Joint d'étanchéité <u>Justificatif:</u> Après analyse en laboratoire	<u>Analyse:</u> P037, P038	Idem photo : P037; P038

Discontinue	3	Menuiseries battante 1er Etage	Sondage et extension de la ZPSO du ou des échantillon(s) : P037, P038	<u>Identifiant:</u> ZPSO025 <u>Echantillon:</u> MA2504052987/P037, réf. labo.: 25RB012875-037 MA2504052987/P038, réf. labo.: 25RB012875-038 <u>Description:</u> Joint d'étanchéité <u>Composant de la construction:</u> 2 - Parois verticales extérieures et Façades - Menuiseries extérieures <u>Partie à sonder:</u> Joint d'étanchéité <u>Justificatif:</u> Après analyse en laboratoire	<u>Analyse:</u> P037, P038	Idem photo : P037; P038

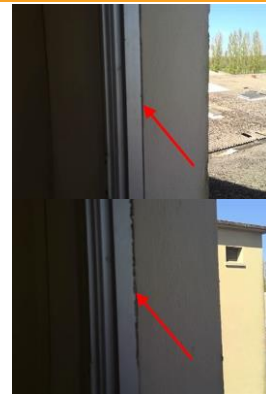
Localisation		Continuité / Discontinuité	n° de sondage	Zone	Prélèvement effectué / Sondage et extension	Echantillon	Analyse	Photo
Extérieur	Façade Nord	Discontinue	1	Joint séparatif	Oui Extérieur - Façade Nord : Joint séparatif	<u>Identifiant:</u> ZPSO034 <u>Echantillon:</u> MA2504052987/P049, réf. labo.: 25RB012875-049 MA2504052987/P050, réf. labo.: 25RB012875-050 <u>Description:</u> Joint d'étanchéité entre menuiserie et structure <u>Composant de la construction:</u> 2 - Parois verticales extérieures et Façades - Menuiseries extérieures <u>Partie à sonder:</u> Joint d'étanchéité entre menuiserie et structure <u>Quantité estimée:</u> 10 U <u>Justificatif:</u> Après analyse en laboratoire	<u>Analyse:</u> P049, P050

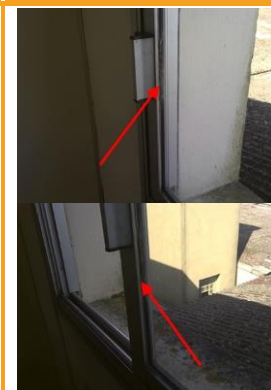
ZPSO037	Extérieur	Façade Nord	Menuiserie coulissante 1er Etage	Analyse : P054 - Matériau de type peinture (blanc) ; matériau semi-dur de type mastic (fibreux) (beige) (Présence d'amiante) Analyse : P055 - Matériau semi-dur de type mastic (fibreux) (beige) (Présence d'amiante)	5U

Localisation		Continuité / Discontinuité	n° de sondage	Zone	Prélèvement effectué / Sondage et extension	Echantillon	Analyse	Photo
Extérieur	Façade Nord	Discontinue	1	Menuiserie coulissante 1er Etage	Oui Extérieur - Façade Nord : Menuiserie coulissante 1er Etage	<u>Identifiant:</u> ZPSO037 <u>Echantillon:</u> MA2504052987/P054, réf. labo.: 25RB012875-054 MA2504052987/P055, réf. labo.: 25RB012875-055 <u>Description:</u> Joint de mastic de vitrage (notamment châssis aluminium) <u>Composant de la construction:</u> 2 - Parois verticales extérieures et Façades - Menuiseries extérieures <u>Partie à sonder:</u> Joint de mastic de vitrage (notamment châssis aluminium) <u>Quantité estimée:</u> 5 U <u>Justificatif:</u> Après analyse en laboratoire	<u>Analyse:</u> P054, P055

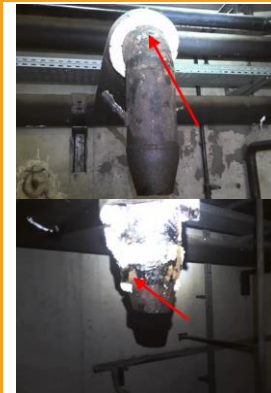
ZPSO013 : Revêtement bitumineux

Localisation		Continuité / Discontinuité	n° de sondage	Zone	Prélèvement effectué / Sondage et extension	Echantillon	Analyse	Photo
Sous-Sol	Local froid-sec	Discontinue	1	Sous calorifuge	Oui Sous-Sol - Local froid-sec : Sous calorifuge	<u>Identifiant:</u> ZPSO013 <u>Echantillon:</u> MA2504052987/P018, réf. labo.: 25RB012875-018 MA2504052987/P019, réf. labo.: 25RB012875-019 <u>Description:</u> Revêtement bitumineux <u>Composant de la construction:</u> 3 - Parois verticales intérieures - Revêtements de murs, poteaux, cloisons, gaines, coffres <u>Partie à sonder:</u> Revêtement bitumineux <u>Justificatif:</u> Après analyse en laboratoire	<u>Analyse:</u> P018, P019

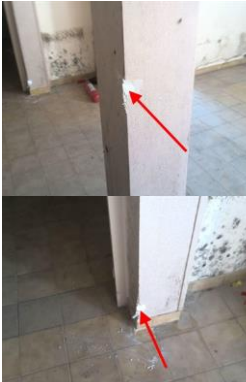
Localisation		Continuité / Discontinuité	n° de sondage	Zone	Prélèvement effectué / Sondage et extension	Echantillon	Analyse	Photo
Rez de chaussée	Self	Discontinue	1	Poteaux platre	Oui Rez de chaussée - Self : Poteaux platre	<u>Identifiant:</u> ZPSO032 <u>Echantillon:</u> MA2504052987/P045, réf. labo.: 25RB012875-045 MA2504052987/P047, réf. labo.: 25RB012875-047 <u>Description:</u> Enduit à base de plâtre lissé ou taloché <u>Composant de la construction:</u> 3 - Parois verticales intérieures - Poteaux <u>Partie à sonder:</u> Enduit à base de plâtre lissé ou taloché <u>Justificatif:</u> Après analyse en laboratoire	<u>Analyse:</u> P045, P047

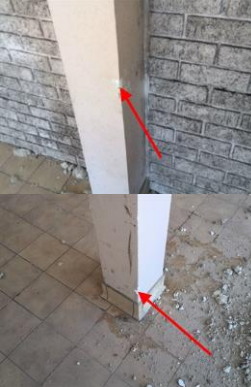
ZPSO033 : Enduit à base de ciment, lissé ou taloché (ragréage, débullage, lissage)

Localisation		Continuité / Discontinuité	n° de sondage	Zone	Prélèvement effectué / Sondage et extension	Echantillon	Analyse	Photo
Rez de chaussée	Self	Discontinue	1	Poteau Ciment	Oui Rez de chaussée - Self : Poteau Ciment	<u>Identifiant:</u> ZPSO033 <u>Echantillon:</u> MA2504052987/P046, réf. labo.: 25RB012875-046 MA2504052987/P048, réf. labo.: 25RB012875-048 <u>Description:</u> Enduit à base de ciment, lissé ou taloché (ragréage, débullage, lissage) <u>Composant de la construction:</u> 3 - Parois verticales intérieures - Poteaux <u>Partie à sonder:</u> Enduit à base de ciment, lissé ou taloché (ragréage, débullage, lissage) <u>Justificatif:</u> Après analyse en laboratoire	<u>Analyse:</u> P046, P048

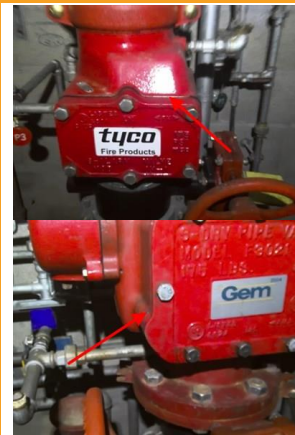
Localisation	Continuité / Discontinuité	n° de sondage	Zone	Prélèvement effectué / Sondage et extension	Echantillon	Analyse	Photo
Local Sprinkler	Discontinue	1	Joint de bloc centrale	Oui Sous-Sol - Local Sprinkler : Joint de bloc centrale	<u>Identifiant:</u> ZPSO014 <u>Echantillon:</u> MA2504052987/P020, réf. labo.: 25RB012875-020 MA2504052987/P021, réf. labo.: 25RB012875-021 <u>Description:</u> Joint d'étanchéité, joint plat prédécoupé pour bride <u>Composant de la construction:</u> 8 - Équipements divers et accessoires - Chaudières (mixtes, collectives), chauffe bains, radiateurs gaz modulables, Poêles à bois à fuel, à charbon, Groupes électrogènes <u>Partie à sonder:</u> Joint d'étanchéité, joint plat prédécoupé pour bride <u>Justificatif:</u> Après analyse en laboratoire	<u>Analyse:</u> P020, P021

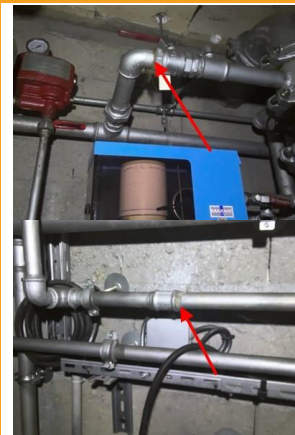
ZPSO015 : Couche1: Revêtement Chromé + Couche2: Filasse

Localisation	Continuité / Discontinuité	n° de sondage	Zone	Prélèvement effectué / Sondage et extension	Echantillon	Analyse	Photo
Local Sprinkler	Discontinue	1	Conduit	Oui Sous-Sol - Local Sprinkler : Conduit	<u>Identifiant:</u> ZPSO015 <u>Echantillon:</u> MA2504052987/P022, réf. labo.: 25RB012875-022 MA2504052987/P023, réf. labo.: 25RB012875-023 <u>Description:</u> Couche1: Revêtement Chromé + Couche2: Filasse <u>Composant de la construction:</u> 8 - Équipements divers et accessoires - Chaudières (mixtes, collectives), chauffe bains, radiateurs gaz modulables, Poêles à bois à fuel, à charbon, Groupes électrogènes <u>Partie à sonder:</u> Couche1: Revêtement Chromé + Couche2: Filasse <u>Justificatif:</u> Après analyse en laboratoire	<u>Analyse:</u> P022, P023
