DIAGNOSTIC AMIANTE AVANT DEMOLITION

RAPPORT n° A 371901 du 19/09/2024

Ancienne Fromagerie RAMBOL - Complément sur rapports
antérieurs à la demande du commanditaire

78730 SAINT ARNOULT EN YVELINES

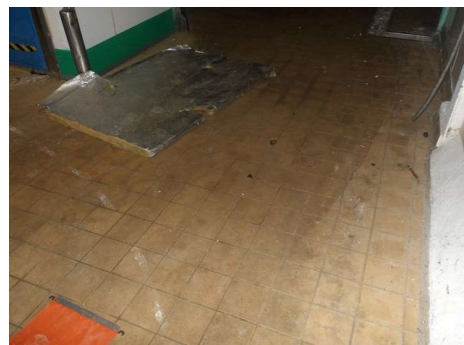
ELEMENT REPERE	colle de carrelage au sol marron-clair 10x10
ZONE CONCERNEE	Tous niveaux , décoration gros modèles, démoulage gros modèle, fonte gros modèle, dosage gros modèles
PRELEVEMENT	référence DIAGTIM : RAM1 ENT SP AUT COLS 5 réf. laboratoire : AR-24-NM-057371-01-005
RESULTAT	Trouvée sans amiante

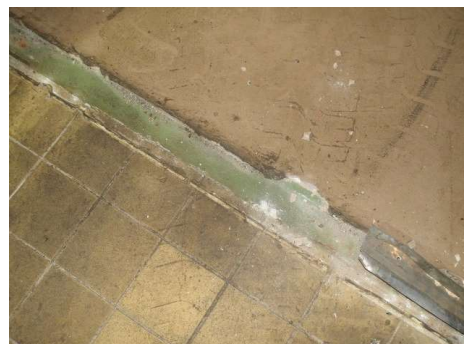
FICHE : RES 8

ELEMENT REPERE	résine vert-forcé sous résine (RES7) et sur dalle béton
ZONE CONCERNEE	Tous niveaux , emballage petits modèles, décoration petits modèles
PRELEVEMENT	référence DIAGTIM : RAM1 ENT SP AUT RES 8 réf. laboratoire : AR-24-NM-057371-01-008
RESULTAT	Trouvée sans amiante

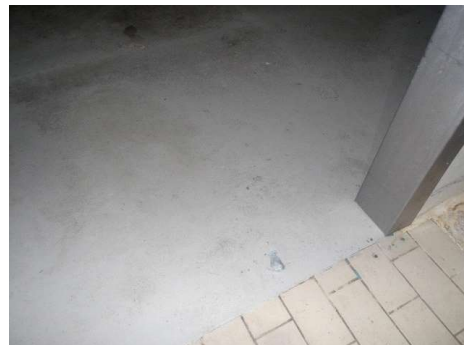
FICHE : RES 15

ELEMENT REPERE	résine grise au sol
ZONE CONCERNEE	Tous niveaux , pesage
PRELEVEMENT	référence DIAGTIM : RAM1 ENT SP AUT RES 15 réf. laboratoire : AR-24-NM-057371-01-015
RESULTAT	Trouvée sans amiante

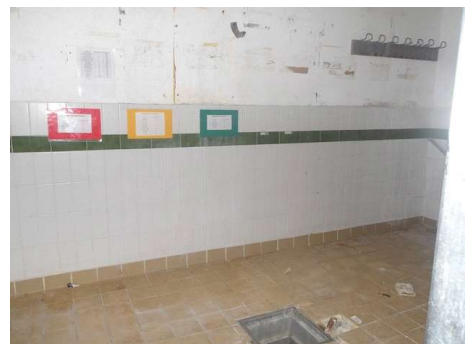
FICHE : COLM 11

ELEMENT REPERE	colle de carrelage mural blanc rectangulaire
ZONE CONCERNEE	Tous niveaux , local lavage au sous sol et rez de chaussée
PRELEVEMENT	référence DIAGTIM : RAM1 ENT MP AUT COLM 11 réf. laboratoire : AR-24-NM-057371-01-011
RESULTAT	Trouvée sans amiante

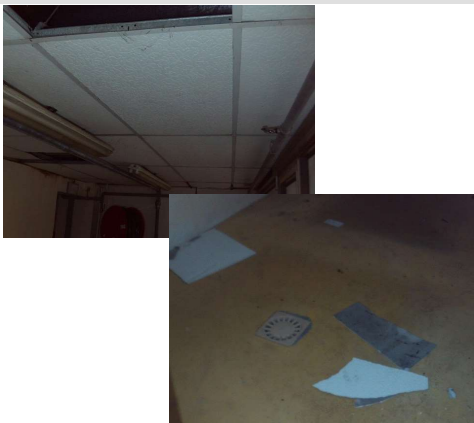
FICHE : FP 26

ELEMENT REPERE	plaques type "peau de lézard" blanches en faux plafond
ZONE CONCERNEE	Sous sol , bureau
PRELEVEMENT	référence DIAGTIM : RAM ENT MP AUT FP 26 réf. laboratoire : AR-24-NM-057489-01-004
RESULTAT	Trouvée sans amiante

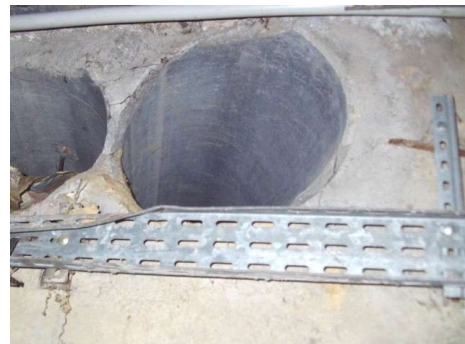
fourreaux de passage de câbles (x2) en amiante ciment

ELEMENT REPERE	fourreaux de passage de câbles (x2) en amiante ciment
ZONE CONCERNEE	Sous sol , local technique
RESULTAT	Présence d'amiante décelée

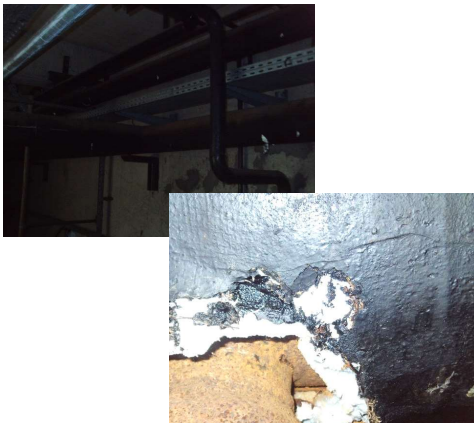
FICHE : CAL 27

ELEMENT REPERE	calorifugeage bitumineux et polystyrène
ZONE CONCERNEE	Sous sol , local technique
PRELEVEMENT	référence DIAGTIM : RAM ENT EQ AUT CAL 27 réf. laboratoire : AR-24-NM-057489-01-005
RESULTAT	Trouvée sans amiante

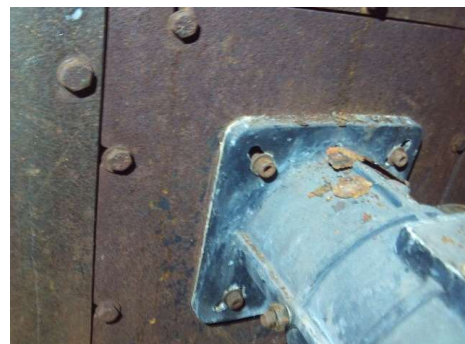
FICHE : JPC 31

joint plat cartonné entre brûleur et plaque bride brûleur

prélèvement analysé : RAM ENT EQ AUT JPC 31 - ref. laboratoire AR-24-NM-057489-01-009

ELEMENT REPERE	joint plat cartonné entre brûleur et plaque bride brûleur
ZONE CONCERNEE	Sous sol , chaudière dans la chaufferie
PRELEVEMENT	référence DIAGTIM : RAM ENT EQ AUT JPC 31 réf. laboratoire : AR-24-NM-057489-01-009
RESULTAT	Présence d'amiante décelée chrysotile

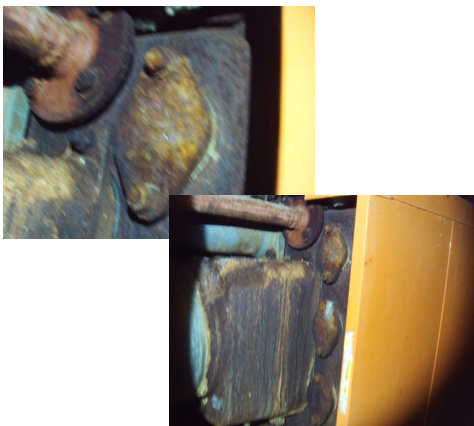
FICHE : JPC 32

joint plat cartonné sur bride à l'arrière de la chaudière

prélèvement analysé : RAM ENT EQ AUT JPC 32 - ref. laboratoire AR-24-NM-057489-01-010

ELEMENT REPERE	joint plat cartonné sur bride à l'arrière de la chaudière
ZONE CONCERNEE	Sous sol , chaudière dans la chaufferie
PRELEVEMENT	référence DIAGTIM : RAM ENT EQ AUT JPC 32 réf. laboratoire : AR-24-NM-057489-01-010
RESULTAT	Présence d'amiante décelée chrysotile

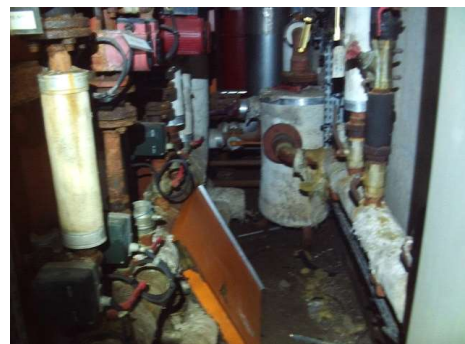
FICHE : CAL 33

ELEMENT REPERE	calorifugeage plâtre et laine
ZONE CONCERNEE	Sous sol , chaufferie
PRELEVEMENT	référence DIAGTIM : RAM ENT EQ AUT CAL 33 réf. laboratoire : AR-24-NM-057489-01-011
RESULTAT	Trouvée sans amiante

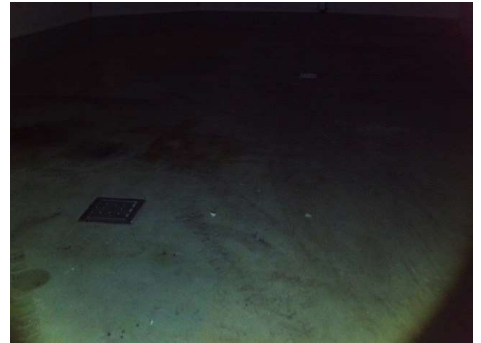
ELEMENT REPERE	résine vert-clair sur dalle béton
ZONE CONCERNEE	Rez de chaussée , Zone préparation laverie, salle stockage matériels, fonte petits modèles crémeux, frigo produits semis finis
PRELEVEMENT	référence DIAGTIM : RAM1 ENT SP AUT RES 1 réf. laboratoire : AR-24-NM-057371-01-001
RESULTAT	Trouvée sans amiante

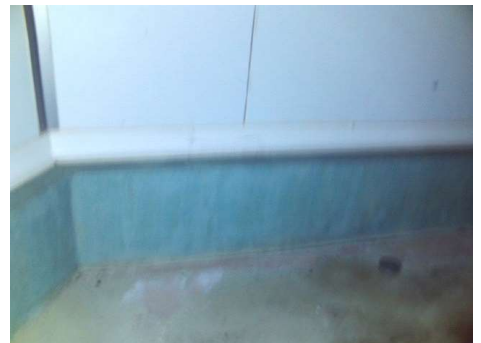
FICHE : RES 2

ELEMENT REPERE	résine verte sur muret en pied de cloison
ZONE CONCERNEE	Rez de chaussée , Zone préparation
PRELEVEMENT	référence DIAGTIM : RAM1 ENT SP AUT RES 2 réf. laboratoire : AR-24-NM-057371-01-002
RESULTAT	Trouvée sans amiante

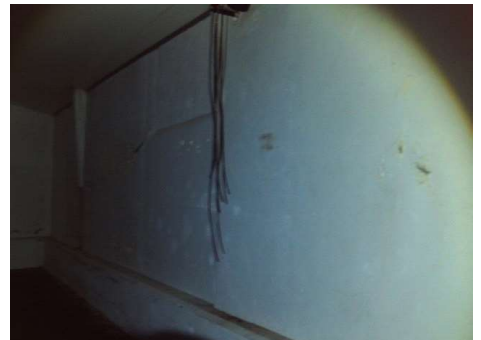
FICHE : PEINTM 4

ELEMENT REPERE	peinture murale blanche lisse sur béton
ZONE CONCERNEE	Rez de chaussée , Zone préparation frigo pre fonte, frigo refroidissement, emballage fourrés
PRELEVEMENT	référence DIAGTIM : RAM1 ENT MP AUT PEINTM 4 réf. laboratoire : AR-24-NM-057371-01-004
RESULTAT	Trouvée sans amiante

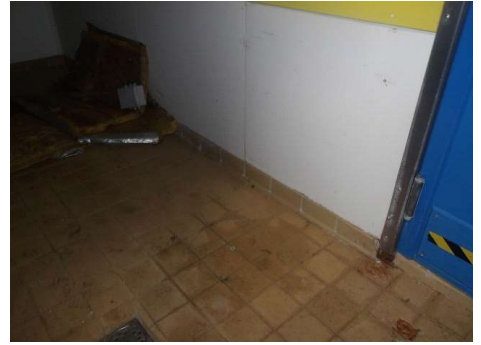
FICHE : COLPLI 6

ELEMENT REPERE	colle de plinthes marron rectangulaires
ZONE CONCERNEE	Rez de chaussée , Zone préparation
PRELEVEMENT	référence DIAGTIM : RAM1 ENT SP AUT COLPLI 6 réf. laboratoire : AR-24-NM-057371-01-006
RESULTAT	Trouvée sans amiante

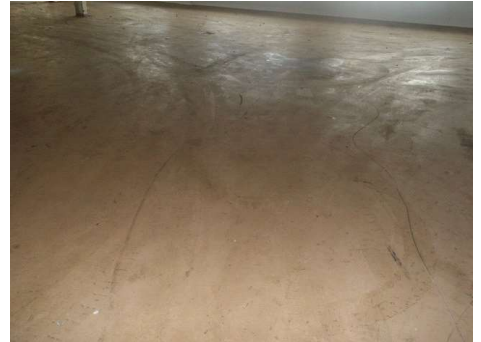
**FICHE : RES 7**

ELEMENT REPERE	résine marron sur dalle béton
ZONE CONCERNEE	Rez de chaussée , Zone préparation décoration petits modèle
PRELEVEMENT	référence DIAGTIM : RAM1 ENT SP AUT RES 7 réf. laboratoire : AR-24-NM-057371-01-007
RESULTAT	Trouvée sans amiante

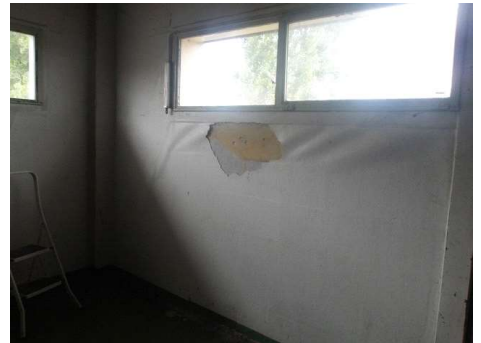
**FICHE : TOIL 9**

ELEMENT REPERE	toile fibrée sur murs
ZONE CONCERNEE	Rez de chaussée , Zone préparation
PRELEVEMENT	référence DIAGTIM : RAM1 ENT MP AUT TOIL 9 réf. laboratoire : AR-24-NM-057371-01-009
RESULTAT	Trouvée sans amiante

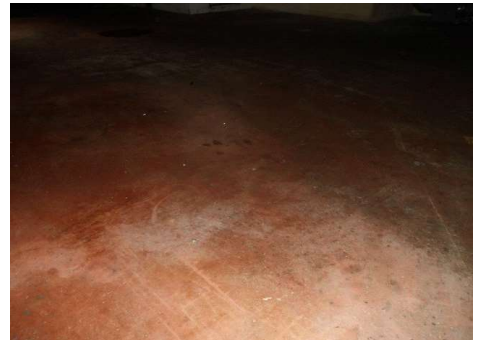
**FICHE : RES 10**

ELEMENT REPERE	résine rouge sur dalle béton
ZONE CONCERNEE	Rez de chaussée , Zone préparation emballage crémeux
PRELEVEMENT	référence DIAGTIM : RAM1 ENT SP AUT RES 10 réf. laboratoire : AR-24-NM-057371-01-010
RESULTAT	Trouvée sans amiante

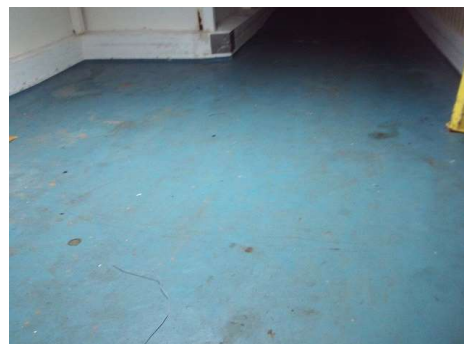
ELEMENT REPERE	résine bleue
ZONE CONCERNEE	Rez de chaussée , Circulations couloir matières premières, couloir emballage, couloir fonte
PRELEVEMENT	référence DIAGTIM : RAM1 ENT SP CH RES 3 réf. laboratoire : AR-24-NM-057371-01-003
RESULTAT	Trouvée sans amiante

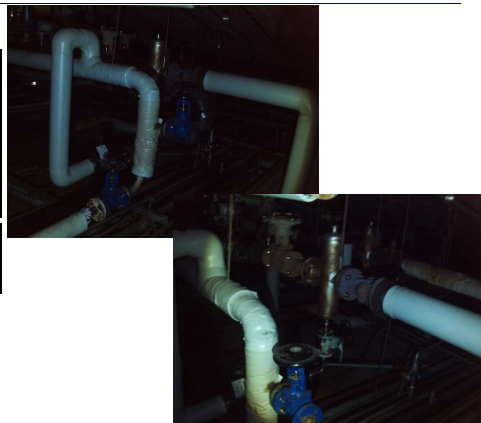
ELEMENT REPERE	joint plat cartonné sur bride
ZONE CONCERNEE	1er étage , local CTA
PRELEVEMENT	référence DIAGTIM : RAM ENT EQ AUT JPC 23 réf. laboratoire : AR-24-NM-057489-01-001
RESULTAT	Trouvée sans amiante

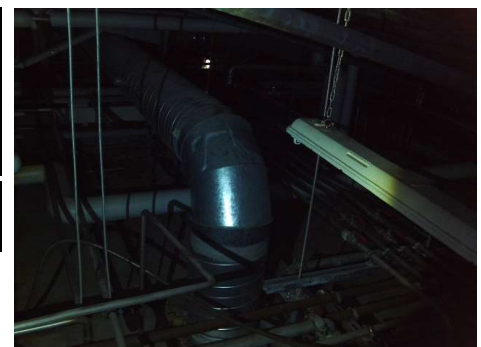
FICHE : MAS 24

ELEMENT REPERE	mastic gris entre jonction de gaine galvanisée de ventilation
ZONE CONCERNEE	1er étage , local CTA
PRELEVEMENT	référence DIAGTIM : RAM ENT EQ AUT MAS 24 réf. laboratoire : AR-24-NM-057489-01-002
RESULTAT	Trouvée sans amiante

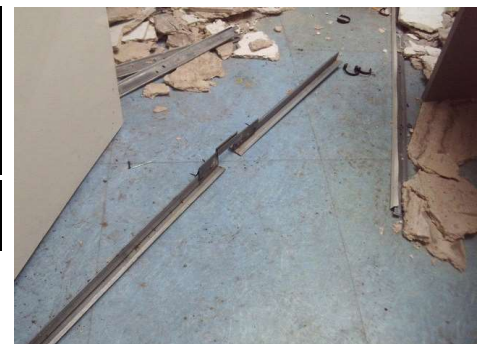
FICHE : RAG 25

ELEMENT REPERE	ragréage gris sous dalles de sol PVC vertes marbrées 60x60
ZONE CONCERNEE	1er étage , bureau
PRELEVEMENT	référence DIAGTIM : RAM ENT SP AUT RAG 25 réf. laboratoire : AR-24-NM-057489-01-003
RESULTAT	Trouvée sans amiante

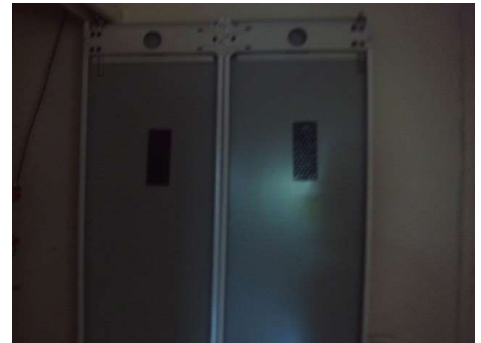
ELEMENT REPERE	plaque bitumineuse derrière placards métalliques
ZONE CONCERNEE	1er étage , laboratoire (bât. "Accueil")
PRELEVEMENT	référence DIAGTIM : RAM BUR EQ AUT BIT 38 réf. laboratoire : AR-24-NM-058977-01-001
RESULTAT	Trouvée sans amiante

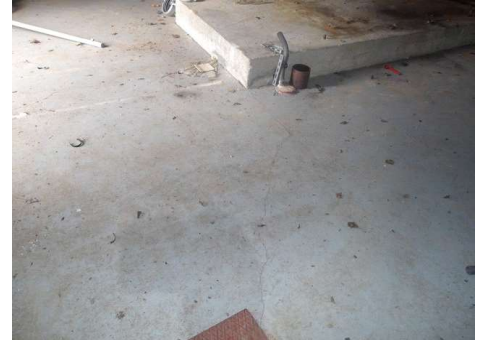
ELEMENT REPERE	peinture au sol grise sur dalle béton
ZONE CONCERNEE	Rez de chaussée , local
PRELEVEMENT	référence DIAGTIM : RAM1 SPRI SP AUT PEINTS 18 réf. laboratoire : AR-24-NM-057371-01-018
RESULTAT	Trouvée sans amiante

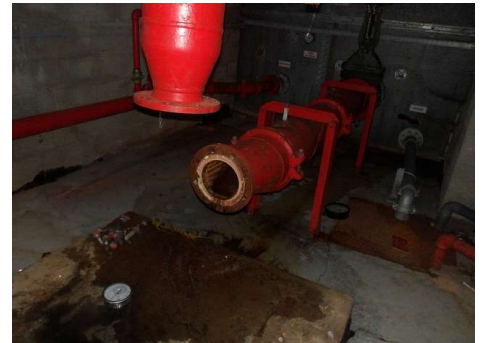
FICHE : JPC 21

ELEMENT REPERE	joint plat cartonné sur bride
ZONE CONCERNEE	Rez de chaussée , local
PRELEVEMENT	référence DIAGTIM : RAM1 SPRI EQ AUT JPC 21 réf. laboratoire : AR-24-NM-057371-01-021
RESULTAT	Trouvée sans amiante

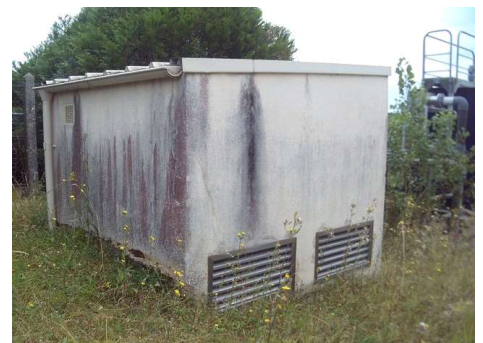
ELEMENT REPERE	enduit beige type crépi
ZONE CONCERNEE	Façades , périphérie du bâtiment local technique
PRELEVEMENT	référence DIAGTIM : RAM1 LT FAC END 22 réf. laboratoire : AR-24-NM-057371-01-022
RESULTAT	Trouvée sans amiante
