Rapport de repérage des matériaux et produits contenant de l'amiante à intégrer au Dossier Technique Amiante

Rapport N° : 24253328/S3/1/AM-DTA_V1

CPAM DES PYRENEES-ORIENTALES

CPAM SIEGE Batiment principal

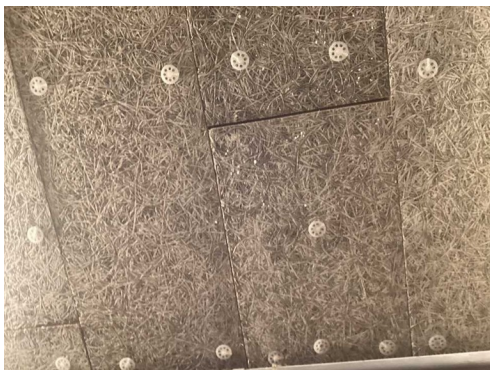
P24	ZPSO 14
Rdc -> R20

Plafonds -> Panneaux vissés (Liste B)

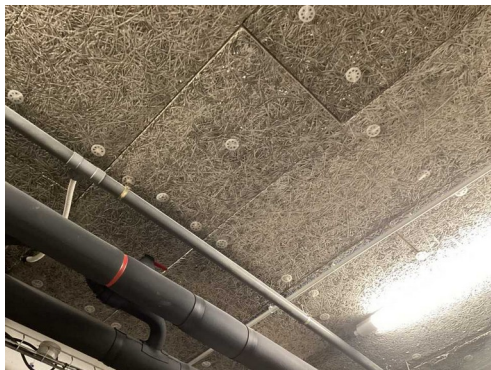
P25	ZPSO 14
Rdc -> R20

Plafonds -> Panneaux vissés (Liste B)

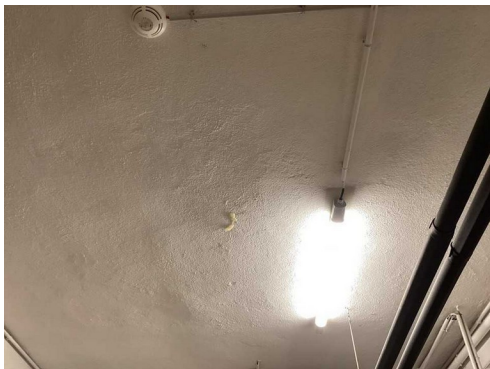
P20	ZPSO 12
Rdc -> R27

Plafonds -> Enduits projetés (Liste B)

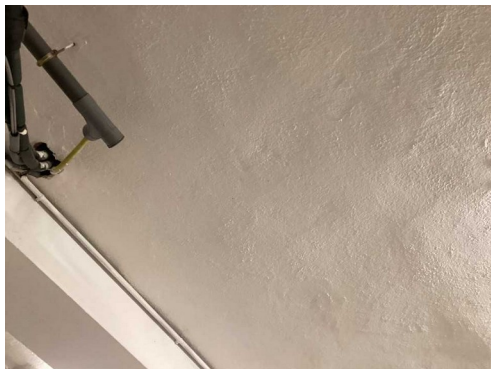
P21	ZPSO 12
Rdc -> R27

Plafonds -> Enduits projetés (Liste B)

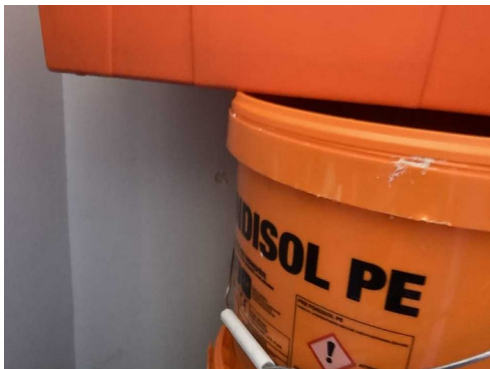
P17	ZPSO 10
Entresol

Cloisons (légères et préfabriquées) -> Enduits projetés (Liste B)

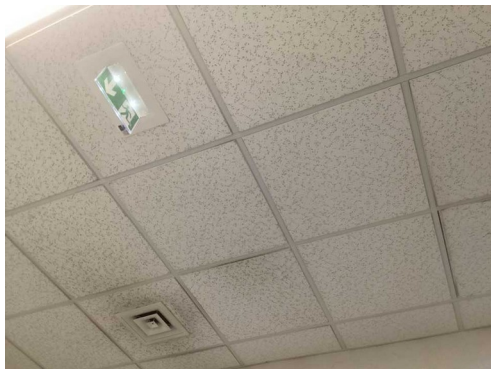
P2	ZPSO 2
Entresol -> Cage escalier

Faux plafonds -> Panneaux (Liste A)

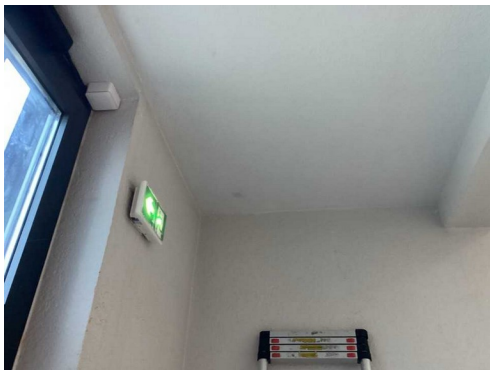
P3	ZPSO 3
Entresol -> Cage escalier

Plafonds -> Enduits projetés (Liste B)

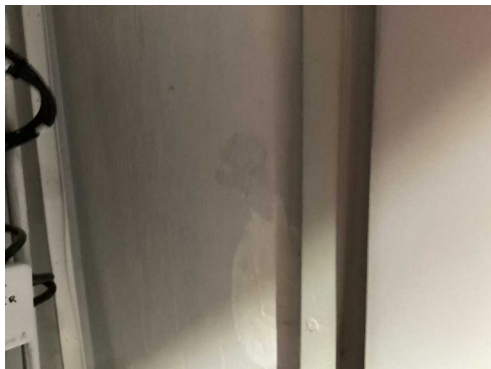
P5	ZPSO 5
R+1 -> Cage escalier

Murs et cloisons maçonnées "en dur" -> Enduits projetés (Liste B)

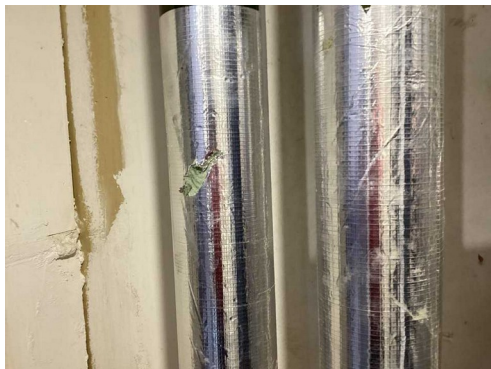
P6	ZPSO 6
R+1 -> Sanitaires 1

Conduits -> Calorifugeages (Liste A)

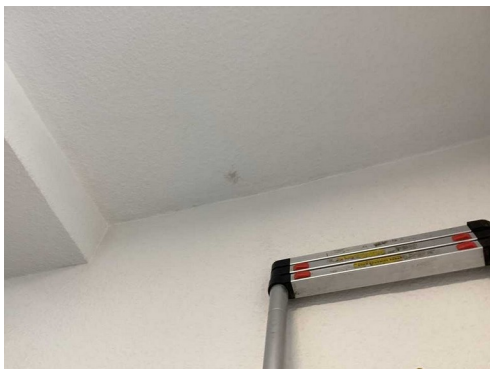
P11	ZPSO 3
R+2 -> Cage escalier 2

Plafonds -> Enduits projetés (Liste B)

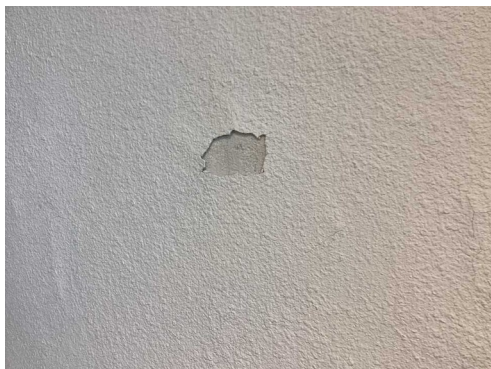
P10	ZPSO 1
R+2 -> Cage escalier 2

Murs et cloisons maçonnées "en dur" -> Enduits projetés (Liste B)

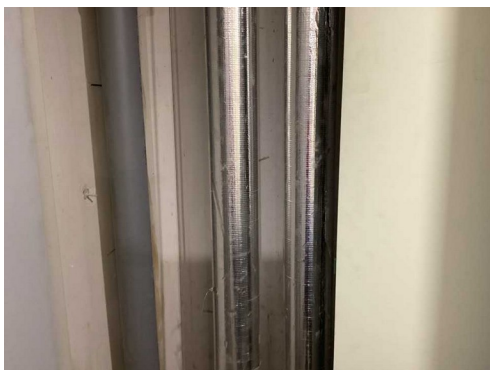
P13	ZPSO 6
R+2 -> Sanitaires 1

Conduits -> Calorifugeages (Liste A)

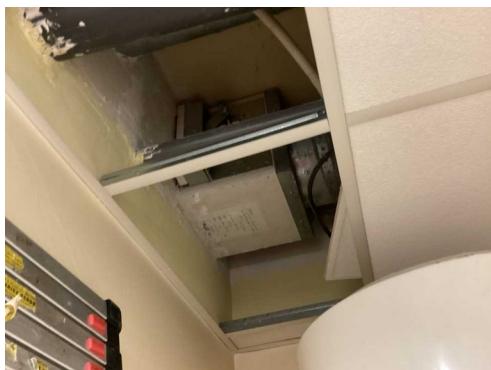
P14	ZPSO 9
R+2 -> Sanitaires 1

Clapets coupe-feu -> Clapets (Liste B)

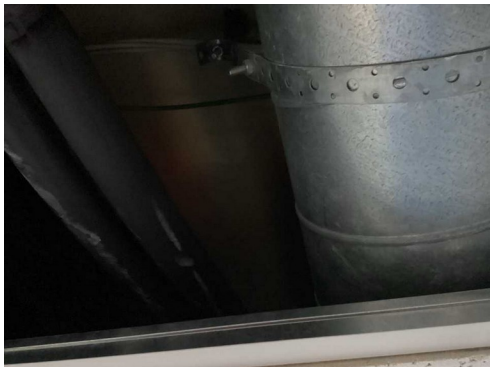
P7	ZPSO 4
R+3 -> Couloir

Plafonds -> Enduits projetés (Liste B)

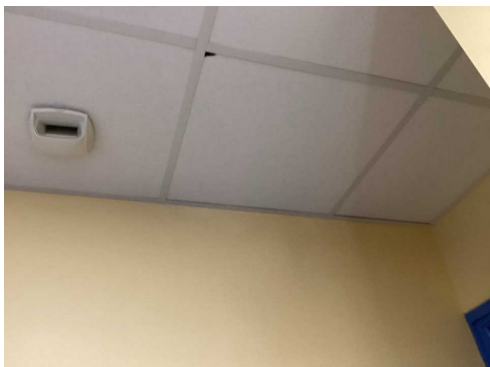
P9	ZPSO 8
R+3 -> Sanitaires 2

Faux plafonds -> Panneaux (Liste A)

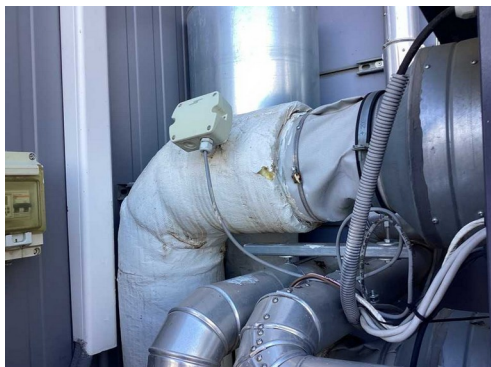
P26	ZPSO 16
R+5 -> Toiture

Conduits -> Enveloppes de calorifuges (Liste B) Calorifugeages

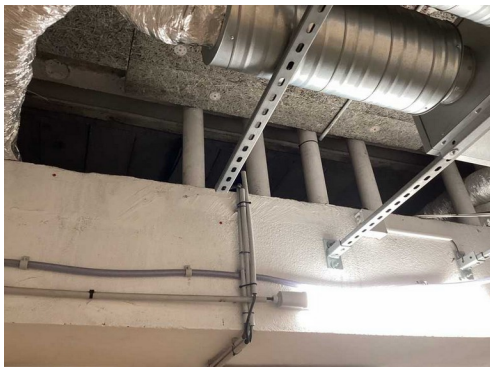
S2	ZPSO 15
Rdc -> R22

N°ZPSO	Localisation	Ouvrage	Partie d'ouvrage	Aspect	Couleur	Résultat de l'évaluation de l'état de conservation
15	Rdc -> R22	Poteaux	Entourages de poteaux	Fibres-ciment	/	EP
19	R+1 -> Sanitaires 2	Conduits	Conduits	Fibres-ciment	/	EP
17	R+5 -> Local machinerie ascenseur	Conduits en façade	Conduits de fumée	Fibres-ciment	/	EP

Poteaux -> Entourages de poteaux (Liste B)

Résultat de la grille d'évaluation	Conclusion
EP	Contrôler périodiquement l'état de conservation du matériau

- a) contrôler périodiquement que l'état de dégradation des matériaux et produits concernés ne s'aggrave pas, et, le cas échéant, que leur protection demeure en bon état de conservation ;
- b) rechercher, le cas échéant, les causes de dégradation et prendre les mesures appropriées pour les supprimer.

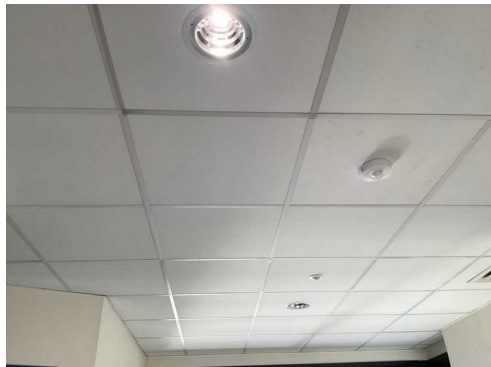
S1	ZPSO 7
R+4 -> Couloir

Faux plafonds -> Panneaux (Liste A)

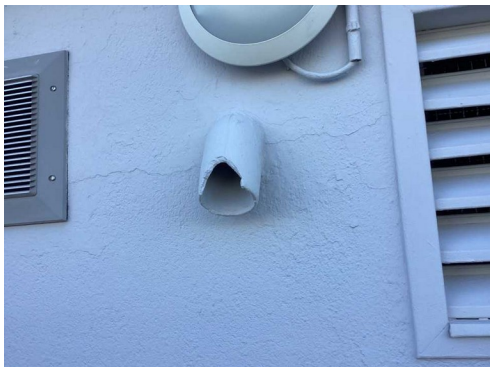
S3	ZPSO 17
R+5 -> Local machinerie ascenseur

R+5 -> Local machinerie ascenseur	Conduits en façade	Conduits de fumée	Fibres-ciment	/	17	/	S3	JP	EP	1 conduit	Oui

Conduits en façade -> Conduits de fumée (Liste B)

Résultat de la grille d'évaluation	Conclusion
EP	Contrôler périodiquement l'état de conservation du matériau
