Rapport de mission de repérage des matériaux et produits contenant de l'amiante avant réalisation de travaux

USID
Quartier LE PULOUCH
Bâtiment 011
86000 POITIERS

Date du rapport : 03/09/2020

Référence du dossier :
2008CCENAUSID011

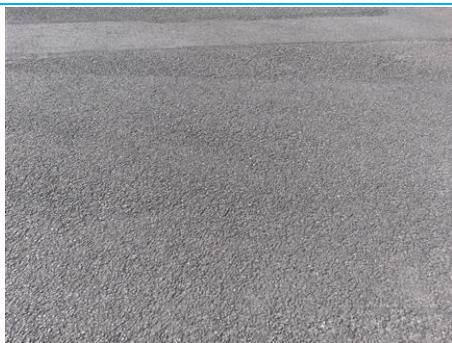
Matériaux : ZPSO-001

Description : Enrobé bitumineux des couches de voirie (juste partie bitume)

Localisation : Rez de chaussée - Voiries

Résultat : Absence d'amiante

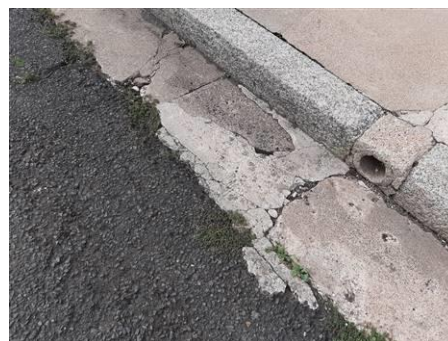
Matériaux : ZPSO-002

Description : Joint d'assemblage

Localisation : Rez de chaussée - Voiries

Résultat : Absence d'amiante

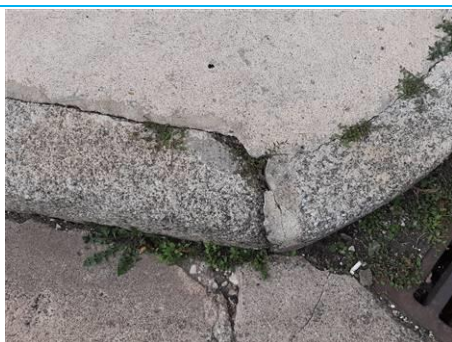
Matériaux : ZPSO-003

Description : Joint d'assemblage

Localisation : Rez de chaussée - Voiries

Résultat : Absence d'amiante

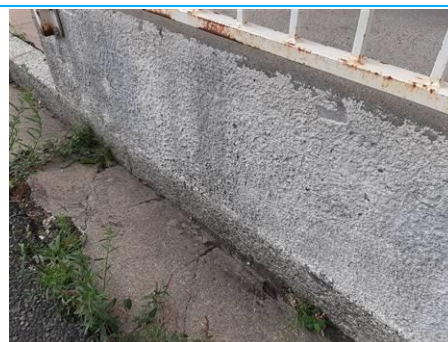
Matériaux : ZPSO-004

Description : Enduit extérieur

Localisation : Rez de chaussée - Voiries

Résultat : Absence d'amiante

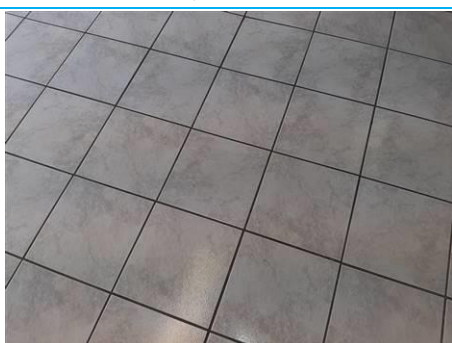
Matériaux : ZPSO-005

Description : Colle de carrelage lisse

Localisation : Rez de chaussée - Local 1; Rez de chaussée - Local 2; Rez de chaussée - Local 3; Rez de chaussée - Local 4; Rez de chaussée - Local 5; Rez de chaussée - Local 6; Rez de chaussée - Local 11; Rez de chaussée - Local 12; Rez de chaussée - Local 13; Rez de chaussée - Local 14; Rez de chaussée - Local 15; Rez de chaussée - Local 16

Résultat : Absence d'amiante

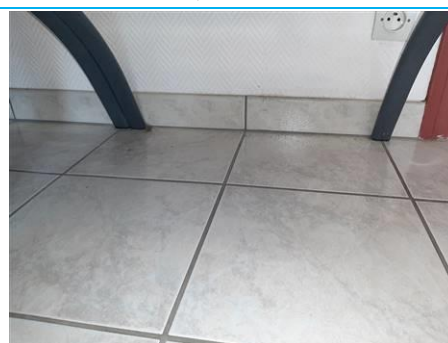
Matériaux : ZPSO-006

Description : Colle de carrelage en plinthes beige

Localisation : Rez de chaussée - Local 1; Rez de chaussée - Local 2; Rez de chaussée - Local 3; Rez de chaussée - Local 4; Rez de chaussée - Local 5; Rez de chaussée - Local 6; Rez de chaussée - Local 11; Rez de chaussée - Local 12; Rez de chaussée - Local 13; Rez de chaussée - Local 14; Rez de chaussée - Local 15; Rez de chaussée - Local 16

Résultat : Absence d'amiante

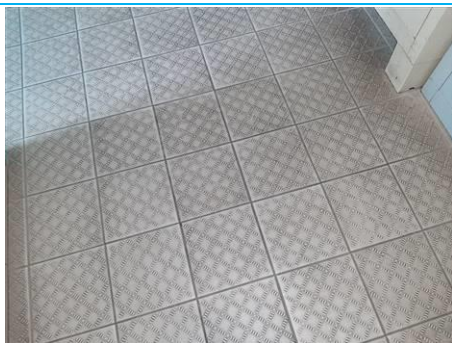
Matériaux : ZPSO-007

Description : Colle de carrelage rugueux

Localisation : Rez de chaussée - Local 7; Rez de chaussée - Local 8; Rez de chaussée - Local 9; Rez de chaussée - Local 10

Résultat : Absence d'amiante

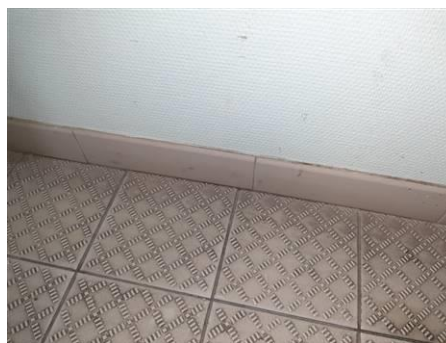
Matériaux : ZPSO-008

Description : Colle de carrelage en plinthes marron

Localisation : Rez de chaussée - Local 7; Rez de chaussée - Local 8; Rez de chaussée - Local 9; Rez de chaussée - Local 10

Résultat : Absence d'amiante

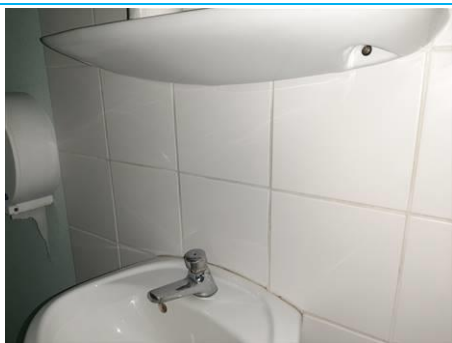
Matériaux : ZPSO-009

Description : Colle de faïence blanche

Localisation : Rez de chaussée - Local 8; Rez de chaussée - Local 9; Rez de chaussée - Local 10

Résultat : Absence d'amiante

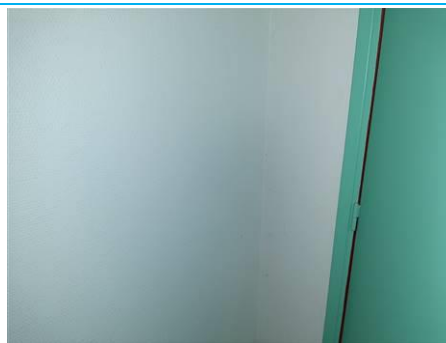
Matériaux : ZPSO-010

Description : Enduits à base de plâtre lissés

Localisation : Rez de chaussée - Local 7; Rez de chaussée - Local 8; Rez de chaussée - Local 9; Rez de chaussée - Local 10

Résultat : Absence d'amiante
