AEROPORT DE ST PIERRE POINTE BLANCHE

Dossier n° 2332278

RAPPORT
Indices de Service 2023

Rapport 23.32278_IS-ST PIERRE PT BLANCHE

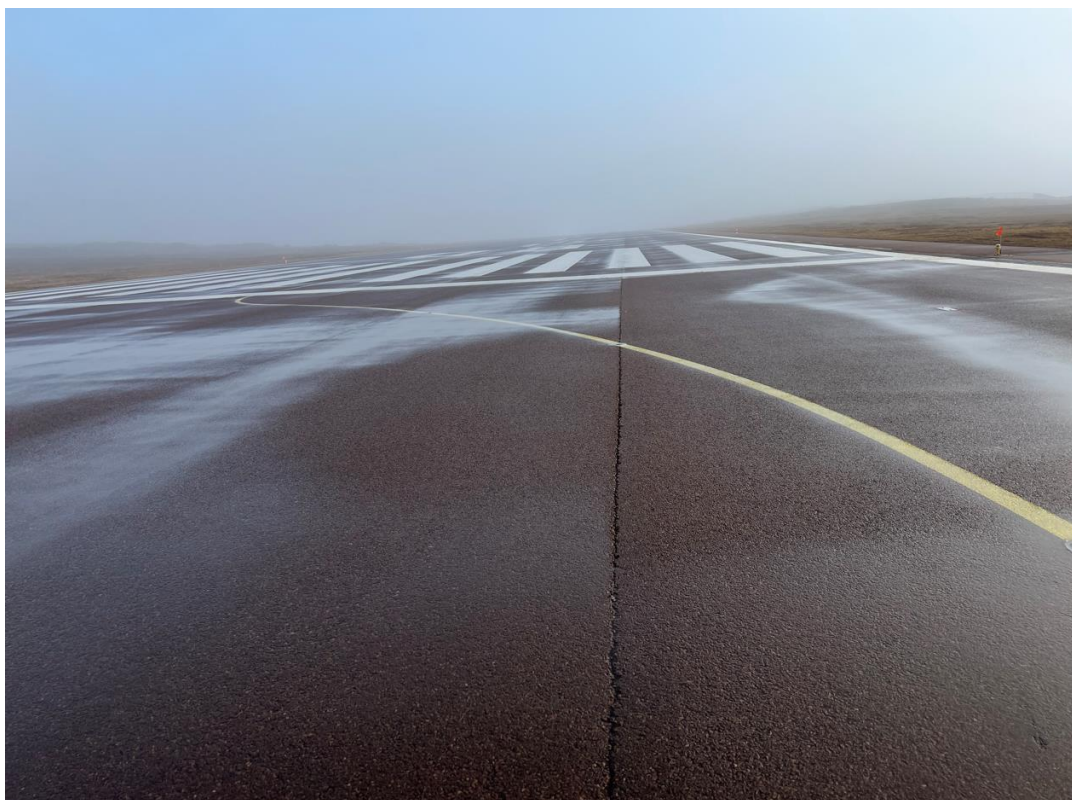
Fissure de joint coté seuil 08

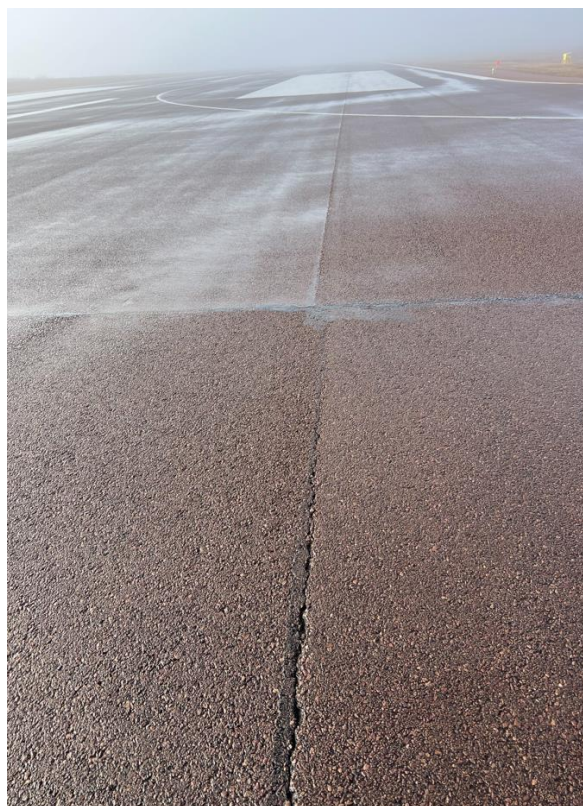
Fissure de joint

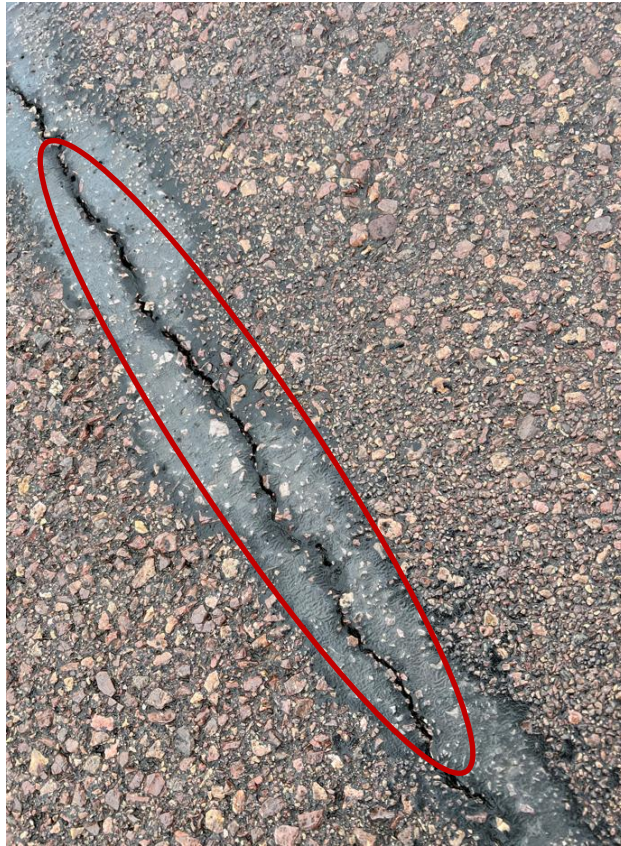
Fissure de joint pointée et rouverte

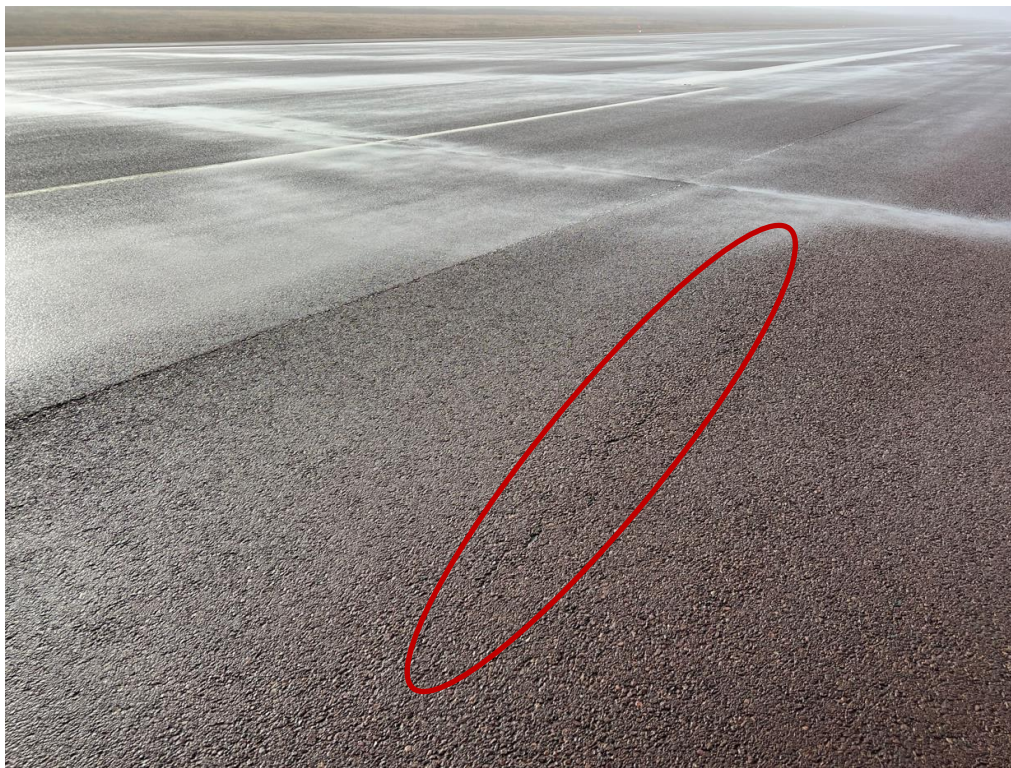
Fissure de retrait

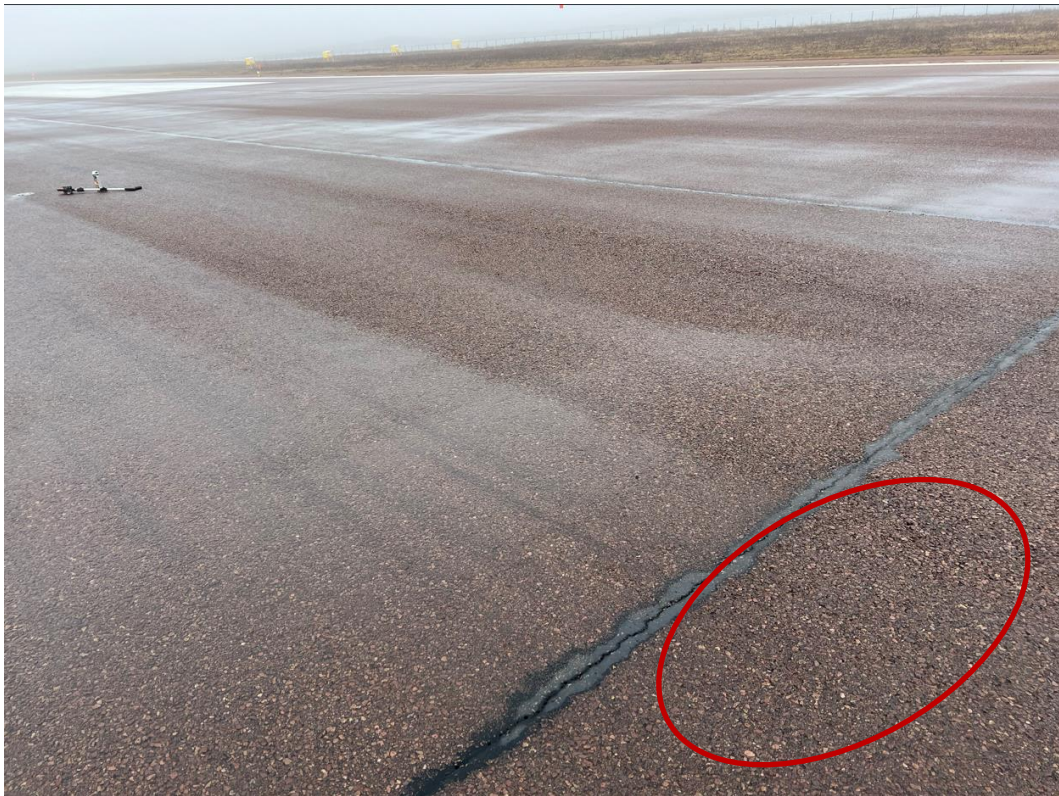
Fissure de joint transversale pontée ouverte et léger Faiençage de fatigue au niveau de la reprise

Les dégradations les plus souvent relevées sont les fissures de joint sur l'ensemble du linéaire principalement au niveau des joints à froid, quelques fissures de retrait et un peu de faïençage de fatigue de niveau « léger » au niveau des joints transversaux de reprise qui constituent souvent des zones de fragilité.

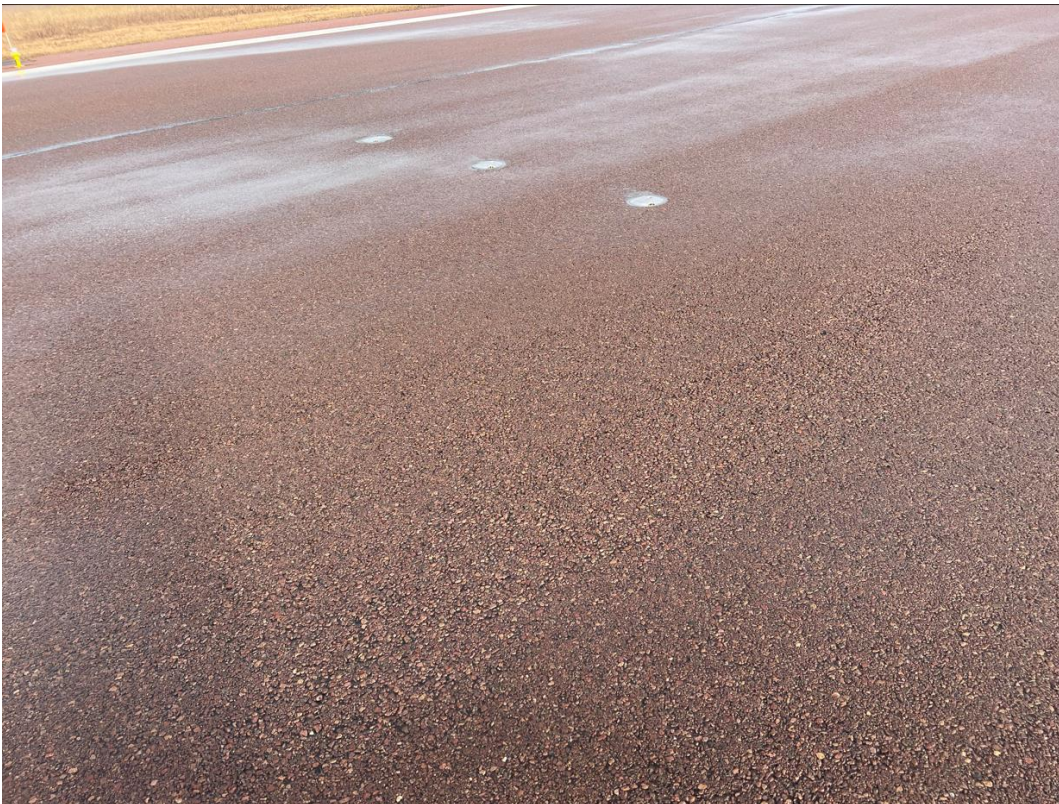
Enrobé légèrement poreux

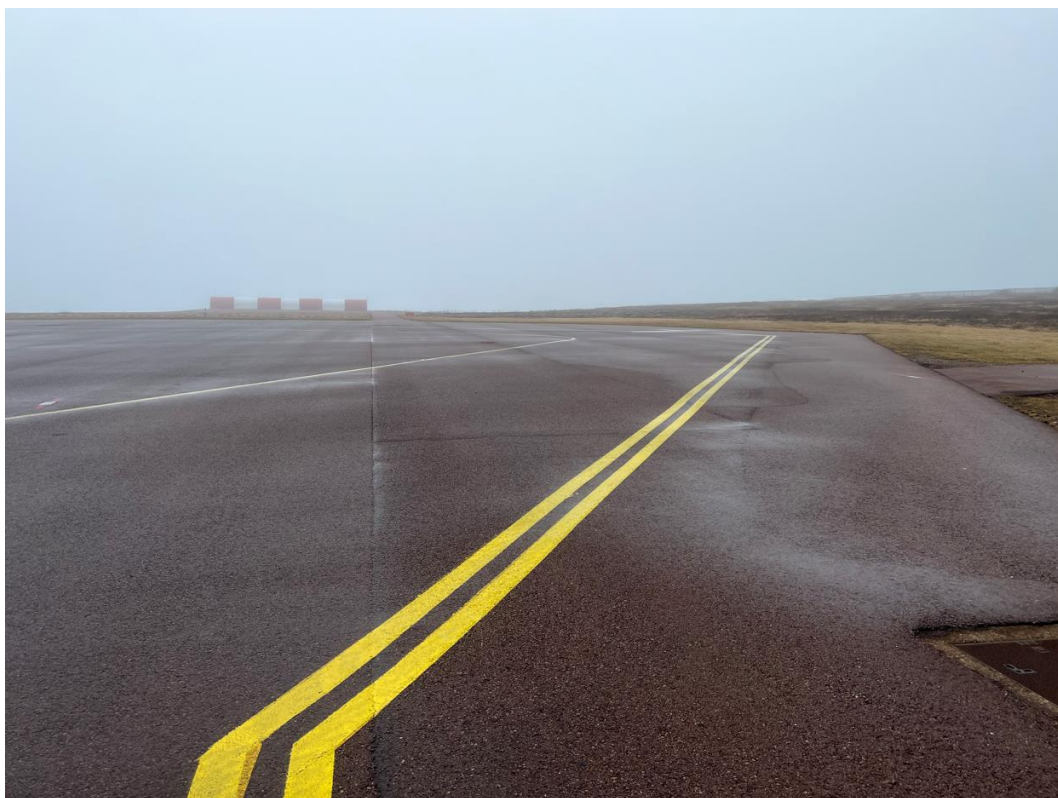
Fissure de joint

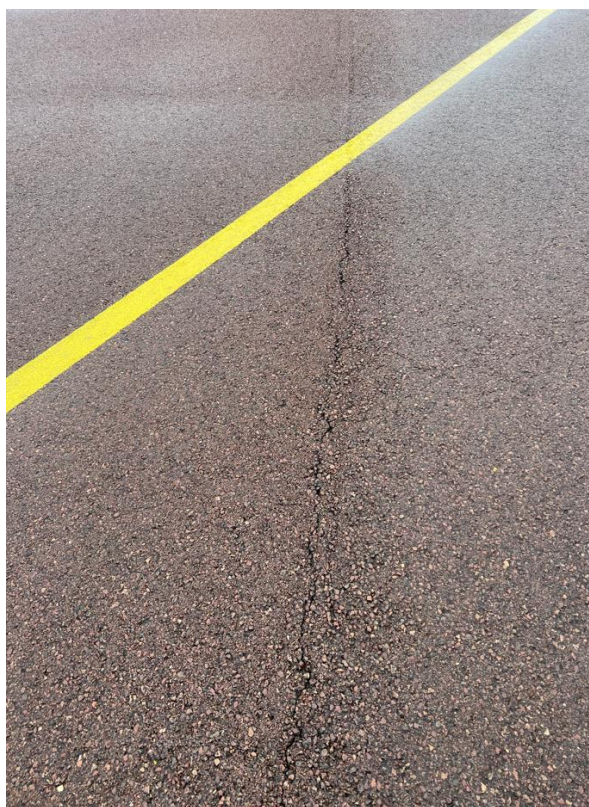
Fissure de fatigue

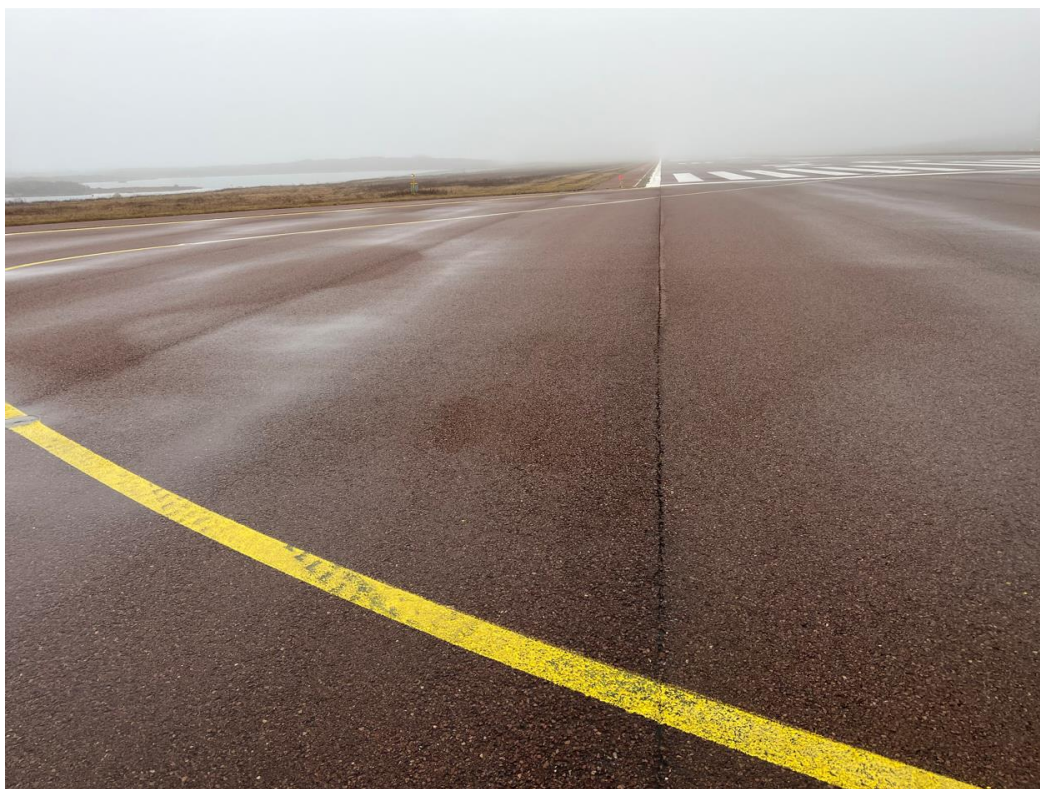
Fissures de joint

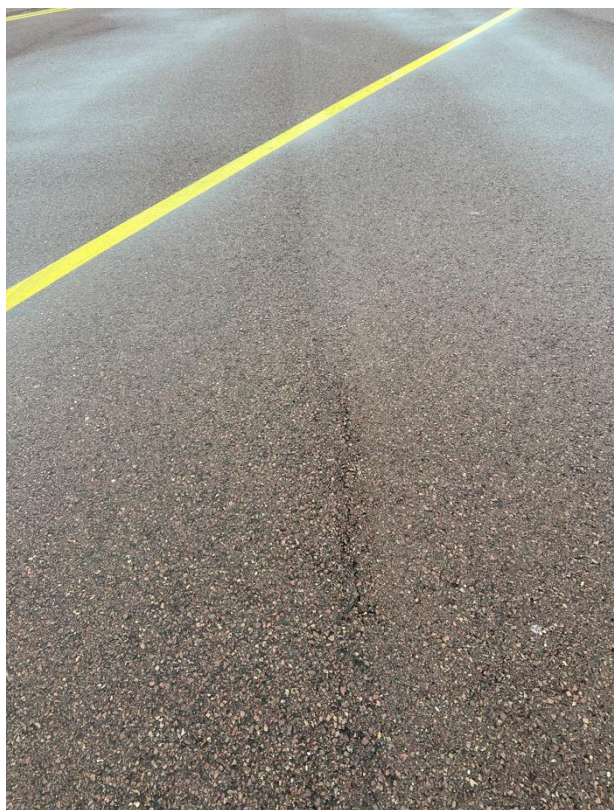
Fissure de fatigue

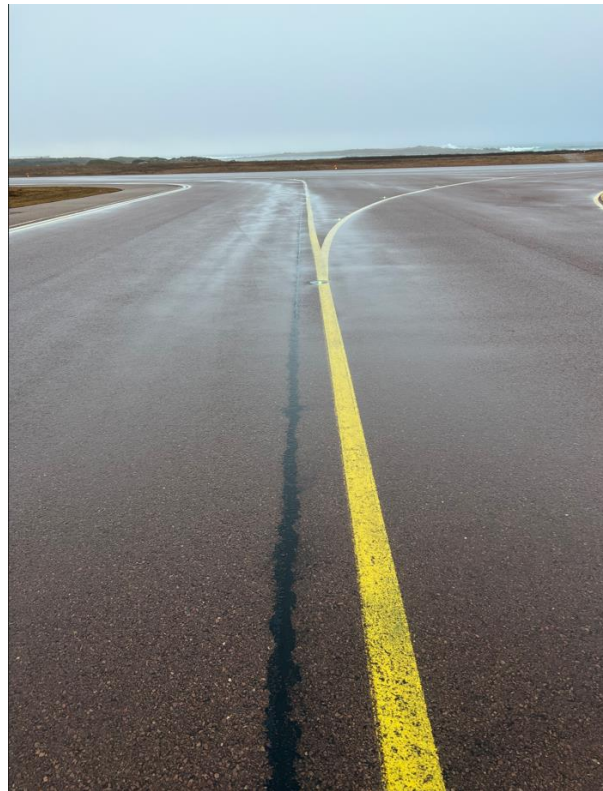
Fissuration de joint pontée

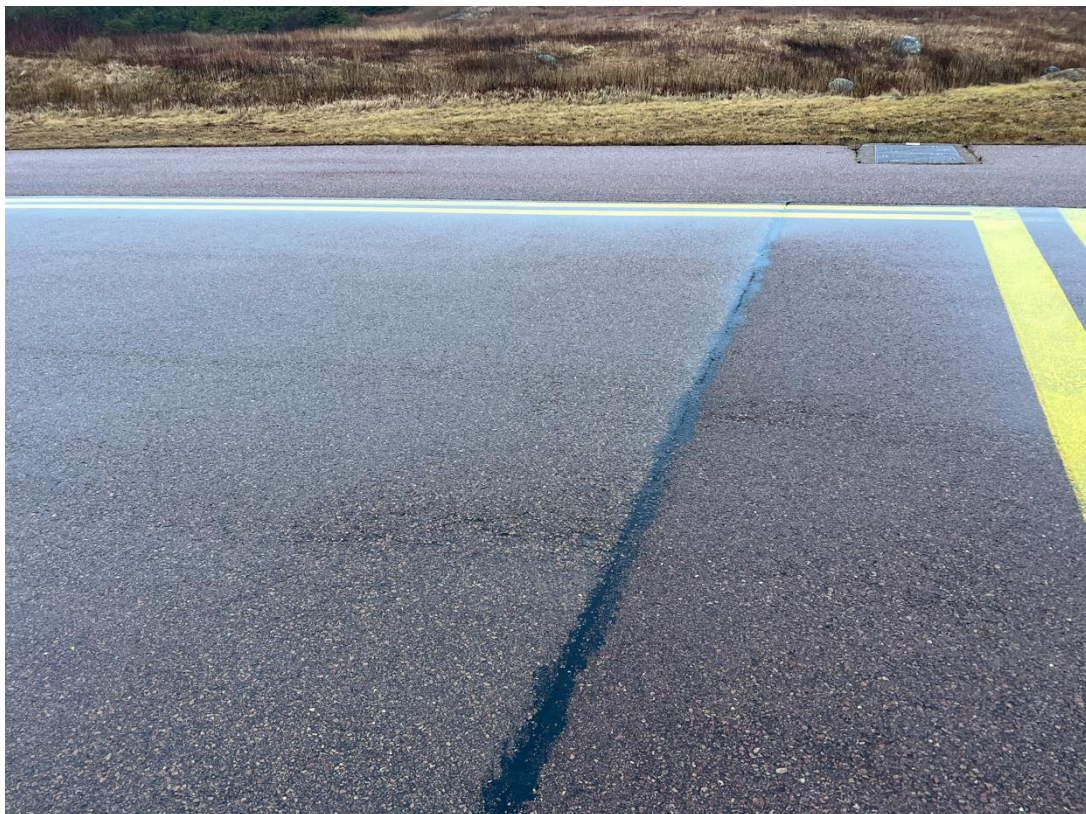
Faiénçage de fatigue et fissure de joint au niveau du joint de reprise transversal

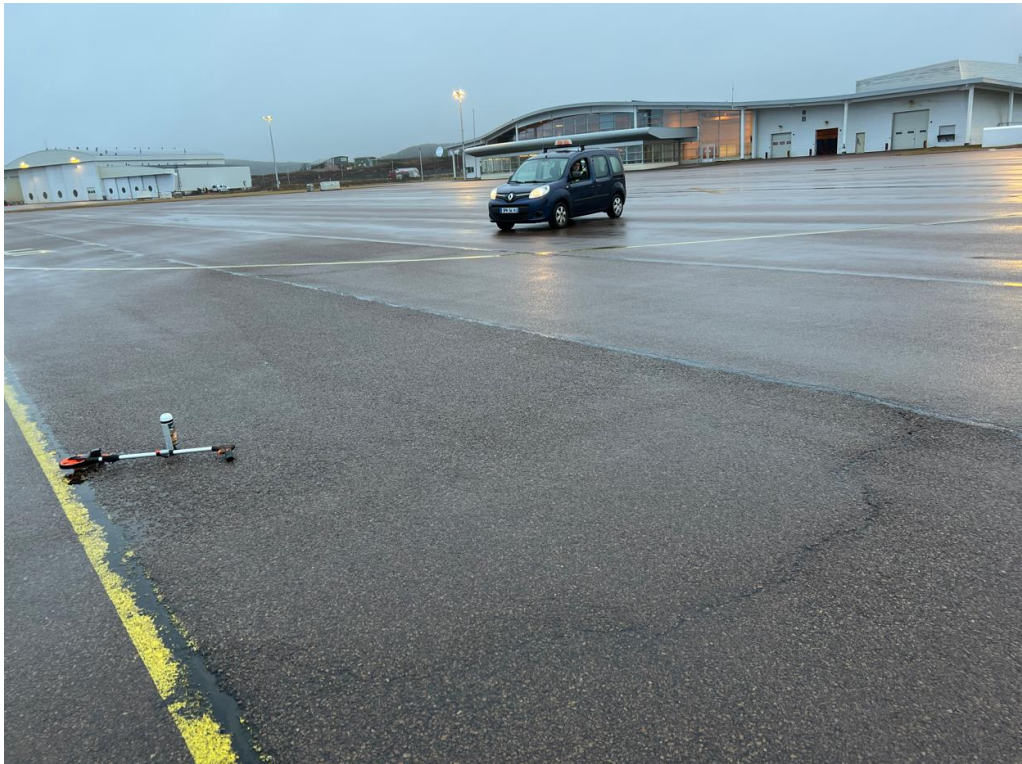
Fissure de retrait.

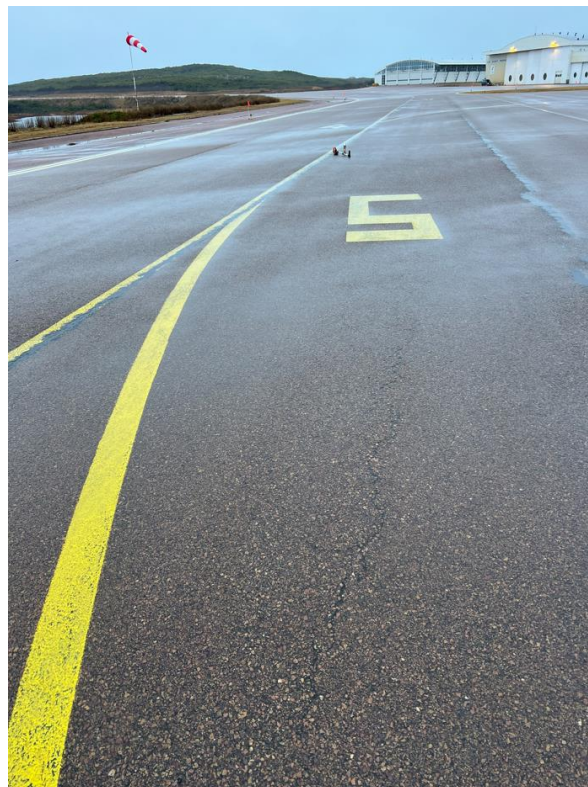
Fissure de fatigue

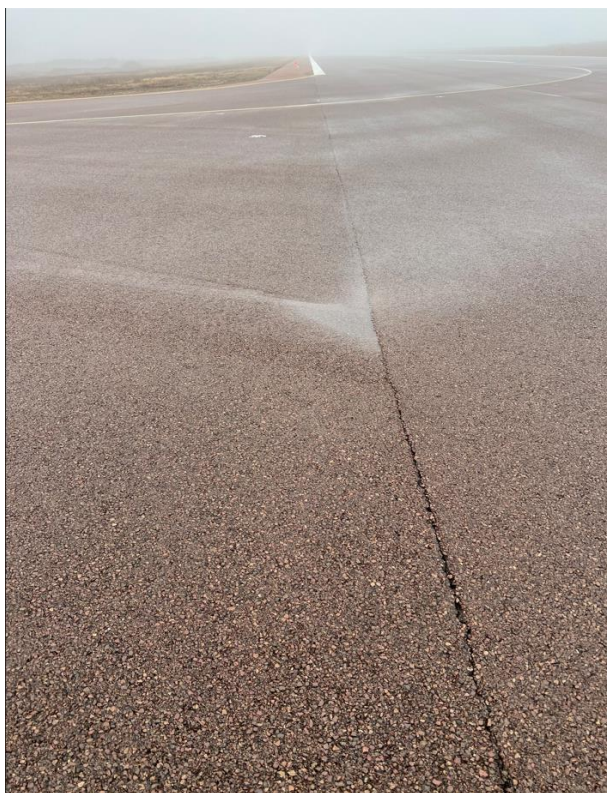
Fissure de joint et flache

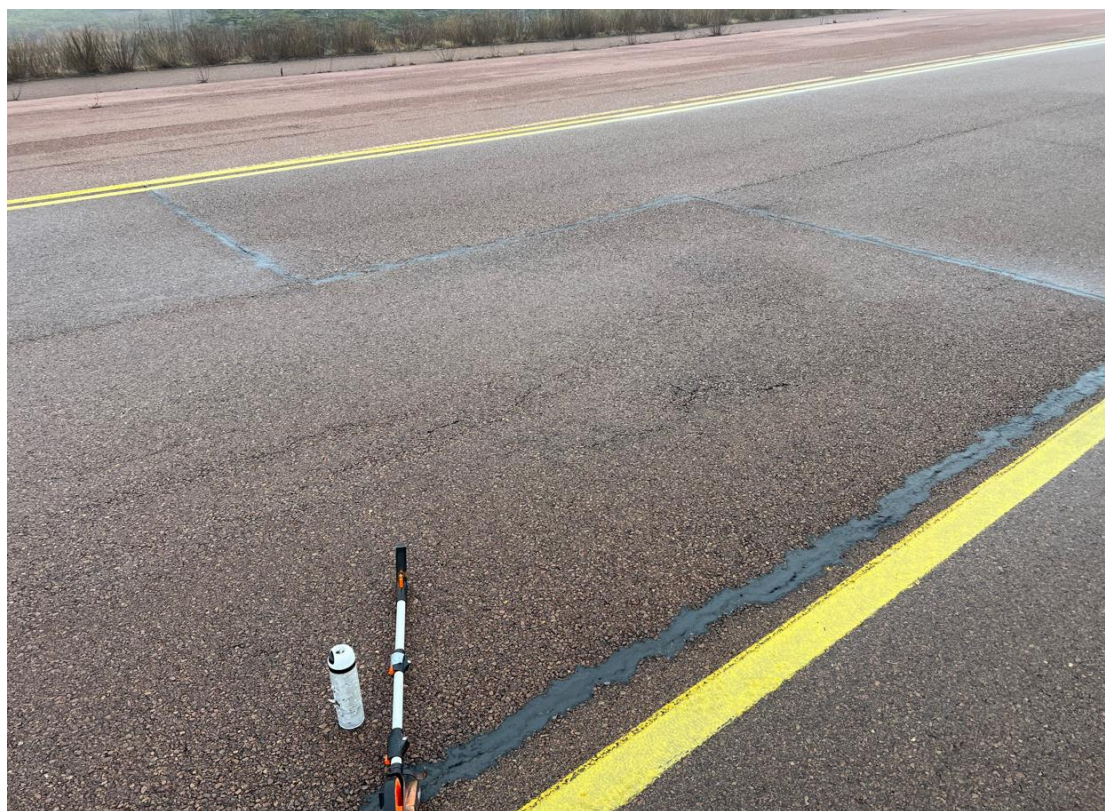
Faïençage de fatigue au niveau de joint de reprise transversal

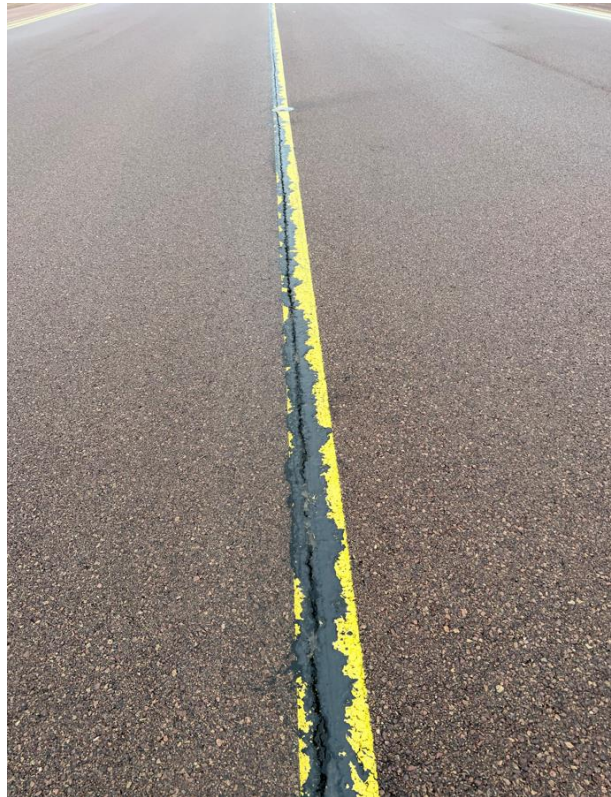
Fissure de joint pontée ouverte

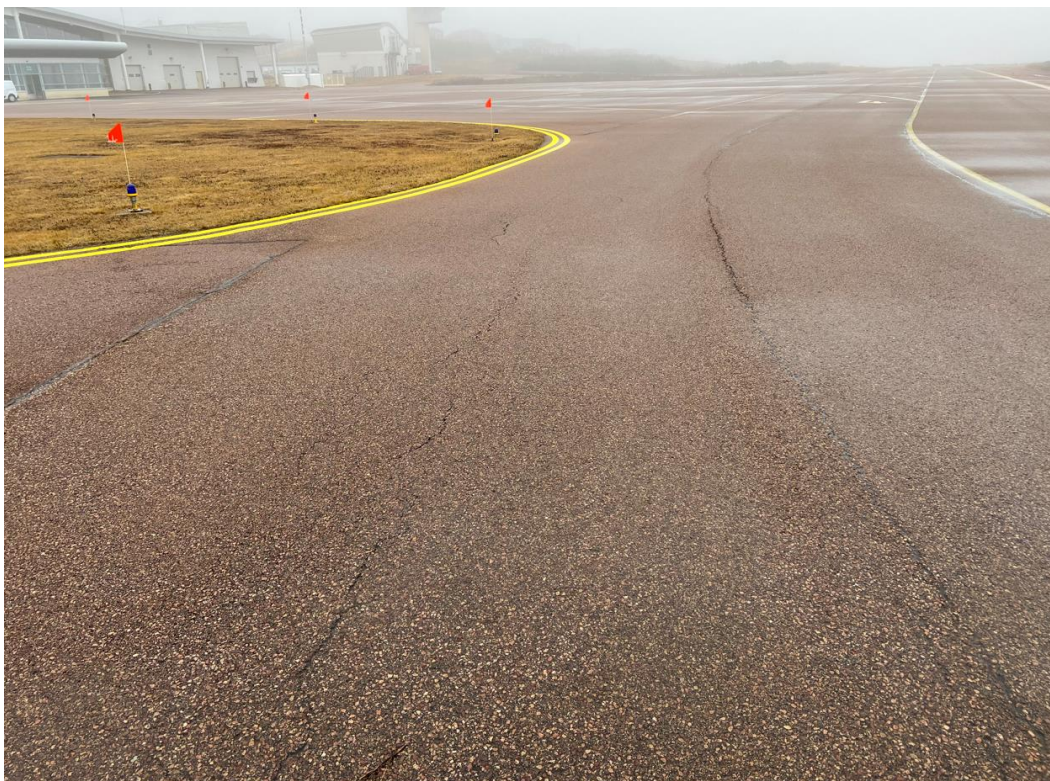
Fissure de joint, de retrait et de fatigue

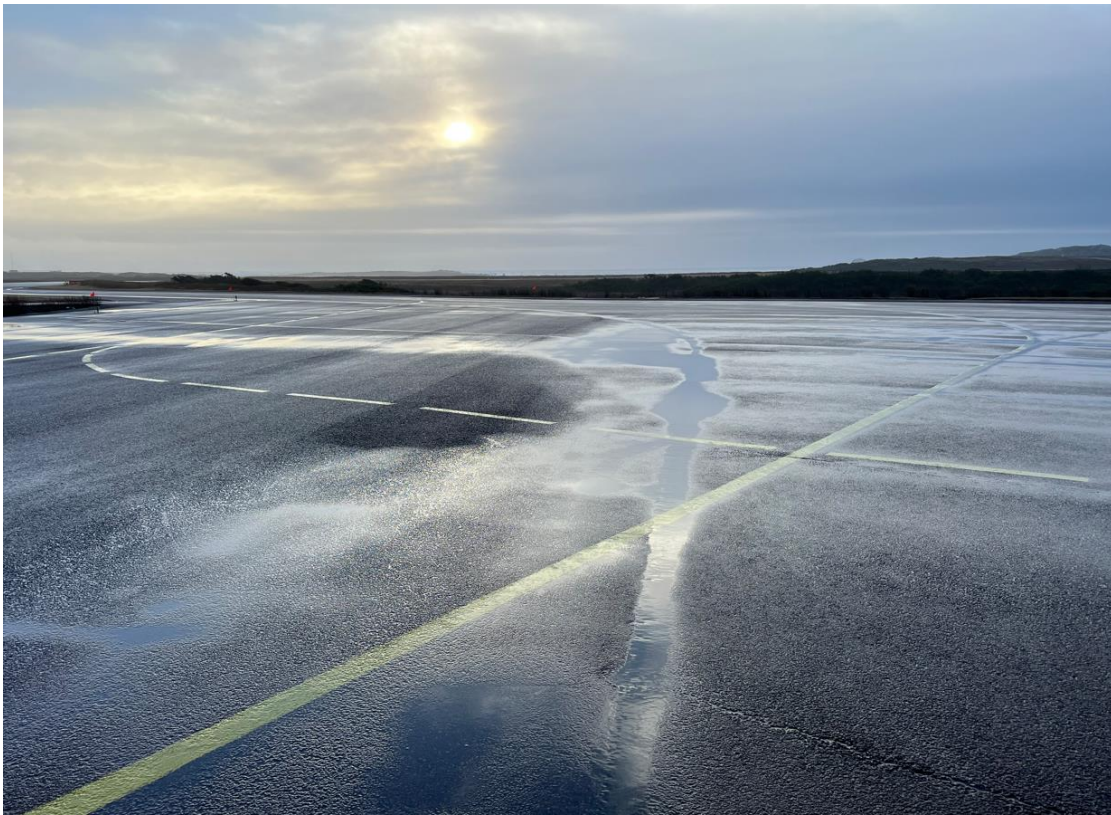
Flache + fissures de retrait

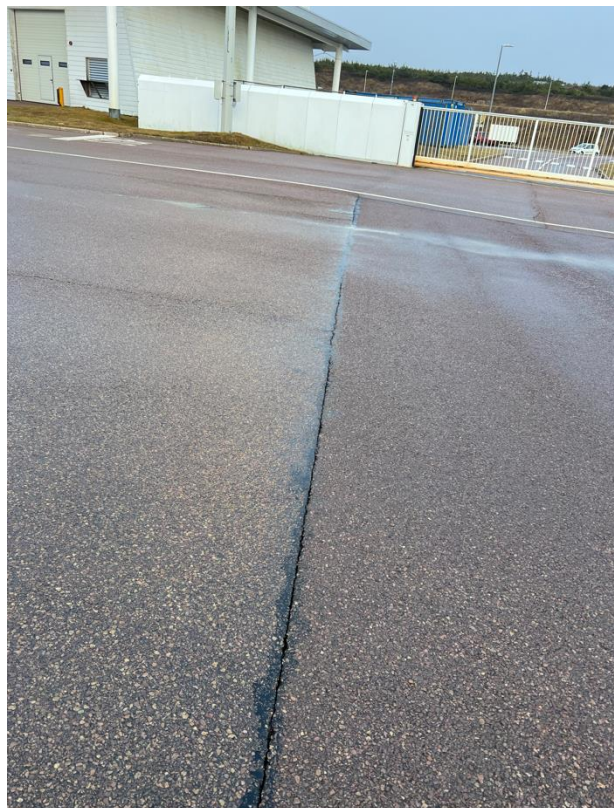
Fissures de joint pontée rouverte

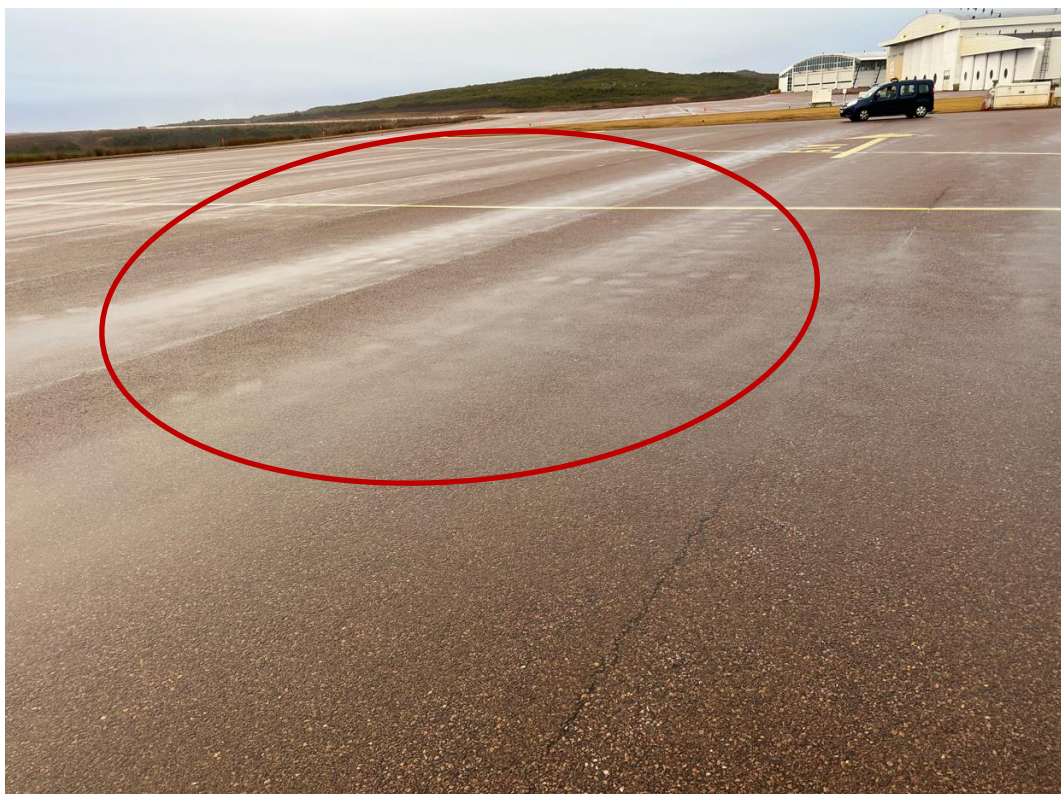
Empreintes/poinçonnement et fissure de joint

- Un suivi de l'évolution des zones de poinçonnement. Ces dégradations sont dues à une surcharge statique exercée par les aéronefs en stationnement sur un enrobé présentant une stabilité insuffisante. Si ces dégradations venaient à s'amplifier on envisagera un rabotage de la couche de roulement sur la zone concernée et la mise en œuvre d'une couche d'enrobé à chaud sur primaire d'accrochage ;

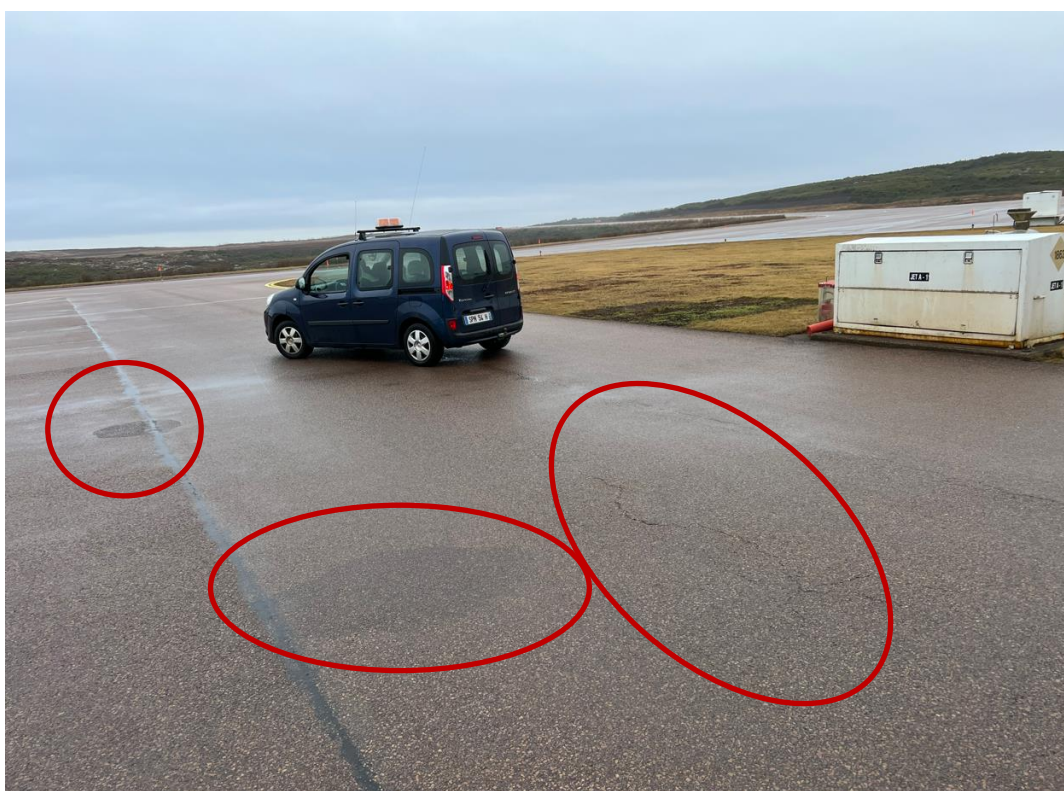
Faïençage de retrait et contamination

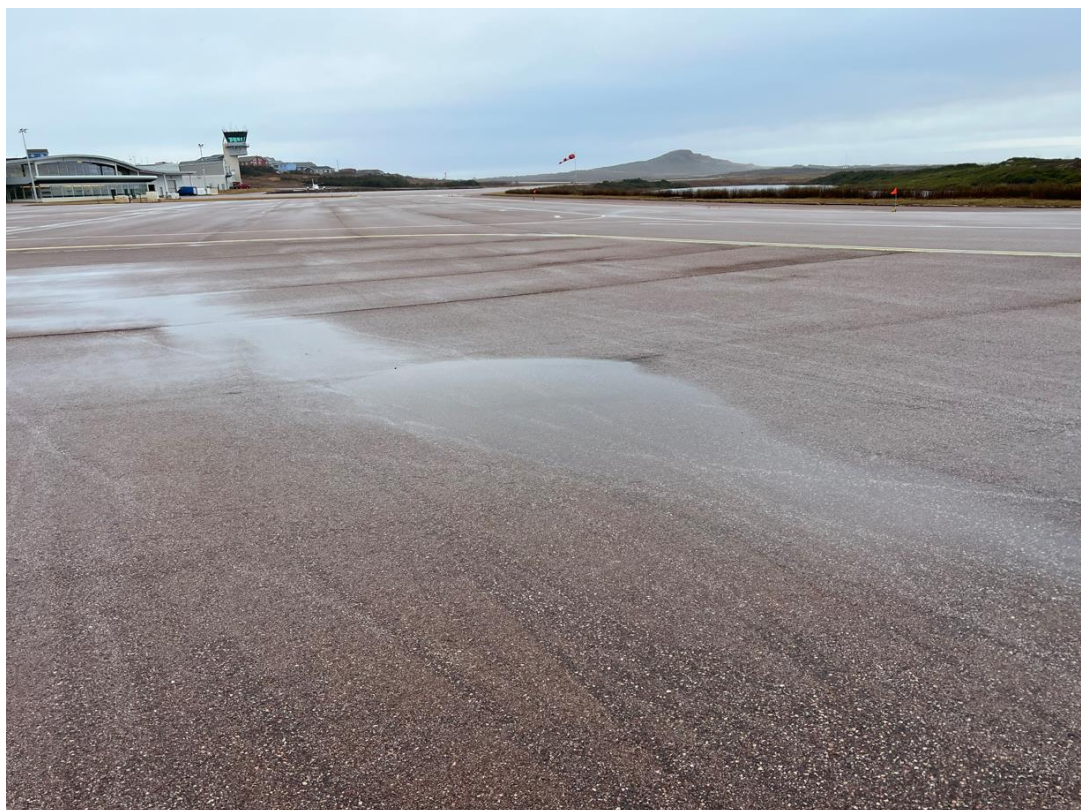
Flache + fissures de retrait

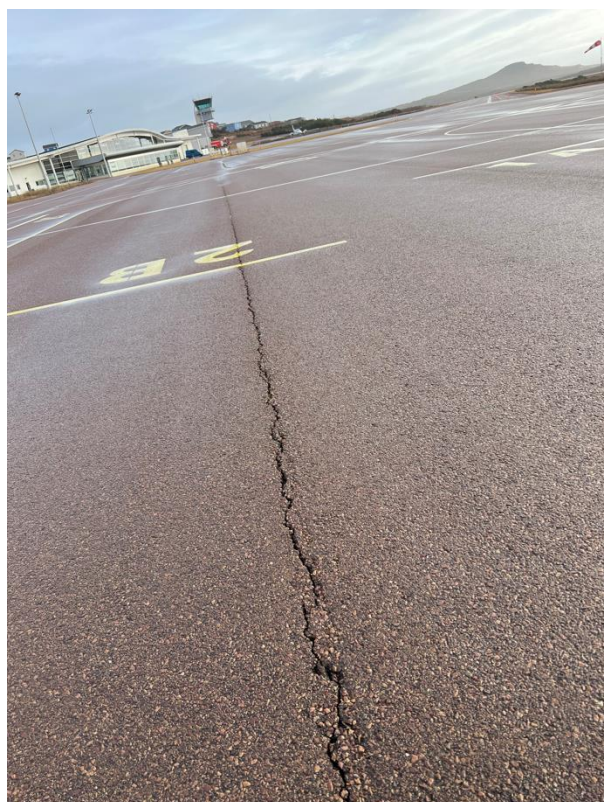
Fissures de joint

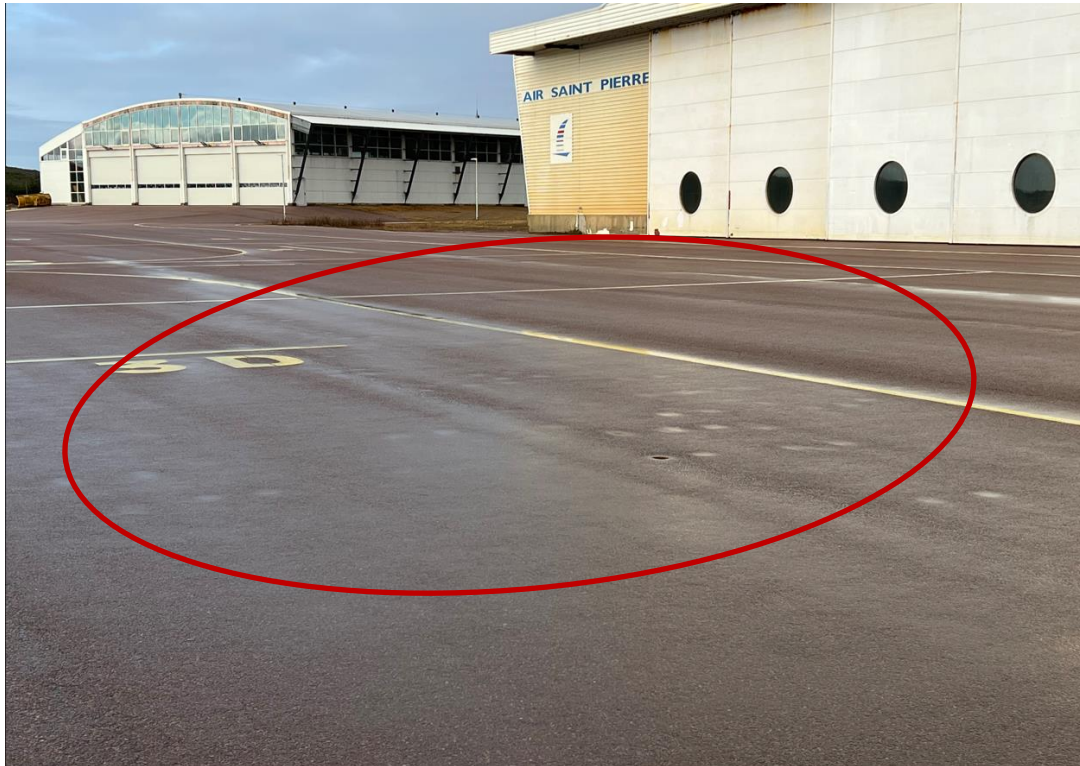
Empreintes/poinçonnement et fissure de joint

- Un suivi de l'évolution des zones de poinçonnement. Ces dégradations sont dues à une surcharge statique exercée par les aéronefs en stationnement sur un enrobé présentant une stabilité insuffisante. Si ces dégradations venaient à s'amplifier on envisagera un rabotage de la couche de roulement sur la zone concernée et la mise en œuvre d'une couche d'enrobé à chaud sur primaire d'accrochage ;
- Des inspections et un suivi réguliers. Un balayage régulier sera effectué pour éviter tout départ de matériaux pouvant remettre en cause la sécurité des aéronefs et notamment les ingestions de matériaux par les réacteurs.

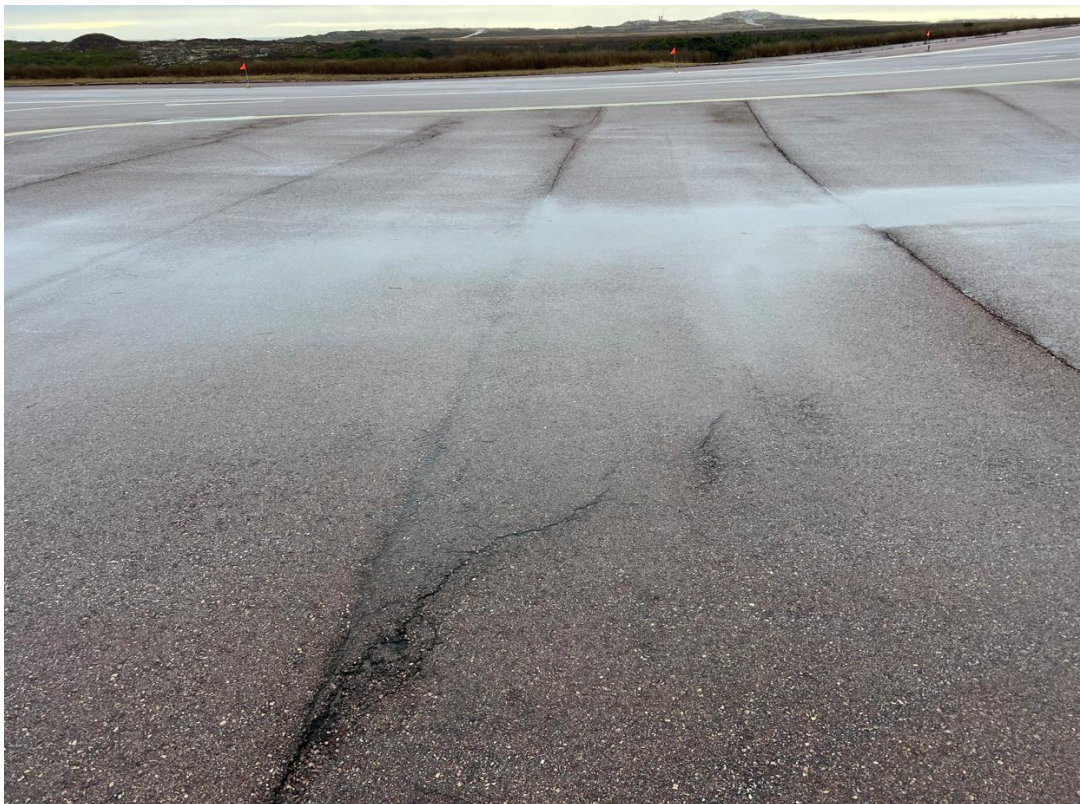
Fissures de joint et faïençage de retrait
