CEI : BESSINES
TYPE D'OUVRAGE : POTENCE
VOIE & PR : A20 – PR122+546
SENS : 1

INSPECTION DETAILLEE	18/10/16
NOTE	2

INSPECTION DE

P.P.H.M

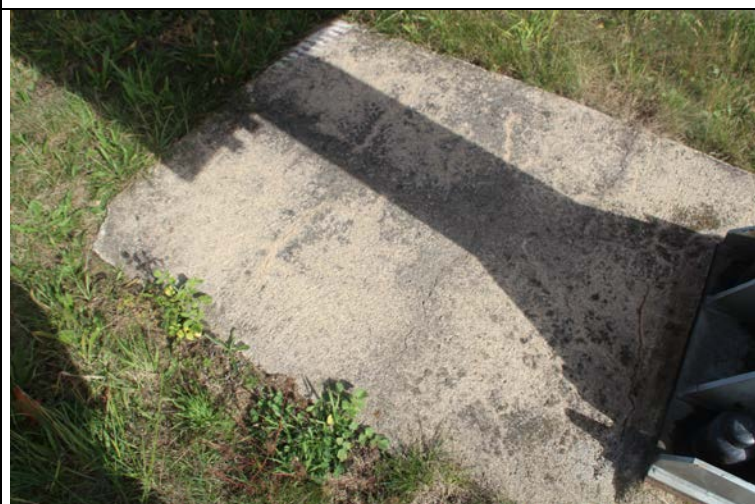
Photo 3
Massif d'ancrage
Fissuration et Faïençage

- Ponter les fissures sur le massif d'ancrage
- Réfection des zones d'oxydations sur la traverse
- Remplacement des registres
- Mettre en place les contre-écrous et les rondelles sur les brides

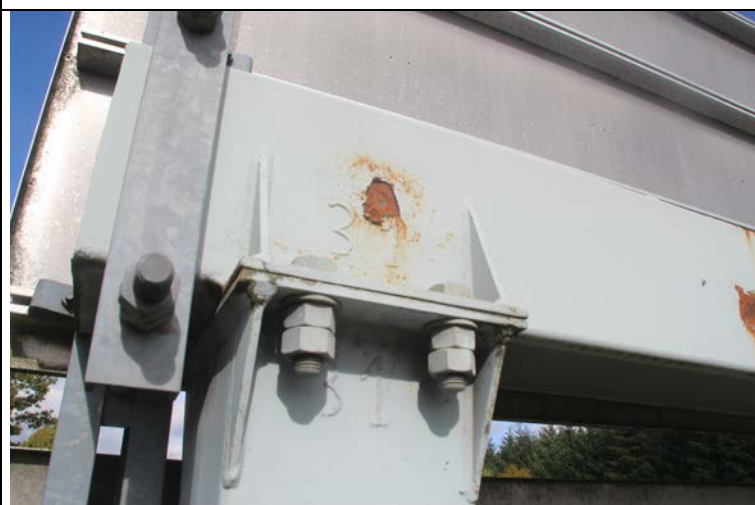
Photo 8
Assemblage supérieur
Dcalage 1mm

- Surveillance du décalage sur l'assemblage supérieur

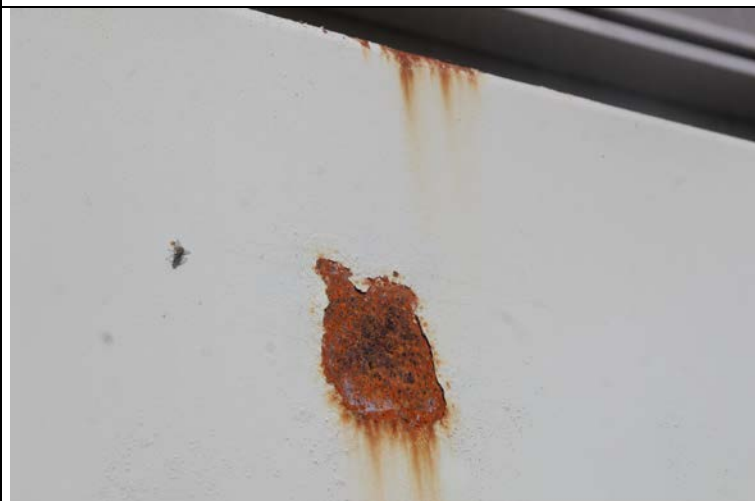
Photo 9
Traverse
Oxydation

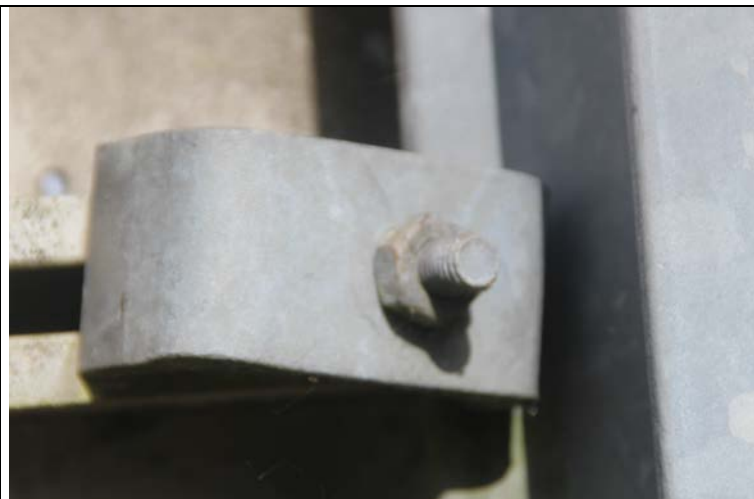
Photo 10
Fixations des registres
Contre-écrous absents
Rondelles absentes

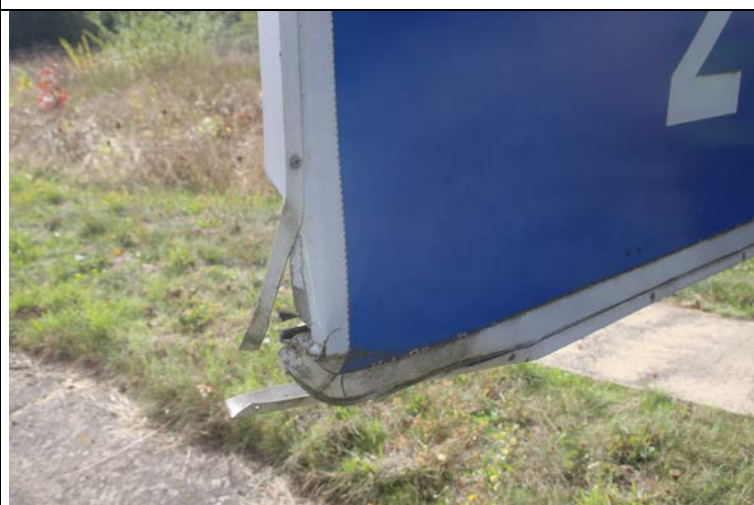
Photo 11
Registres
Chocs

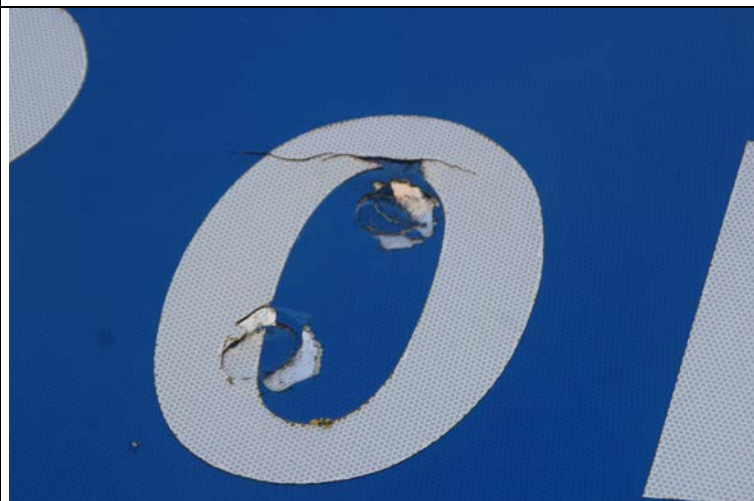
Photo 12
Registres
Impacts
