BA120 - Parking ECHO Réalisation d'essais géotechniques - Cazaux (33)

Compte-rendu d'essai

Réalisation d'essais géotechniques et détection amiante

Référence : 22BDX0467-P001

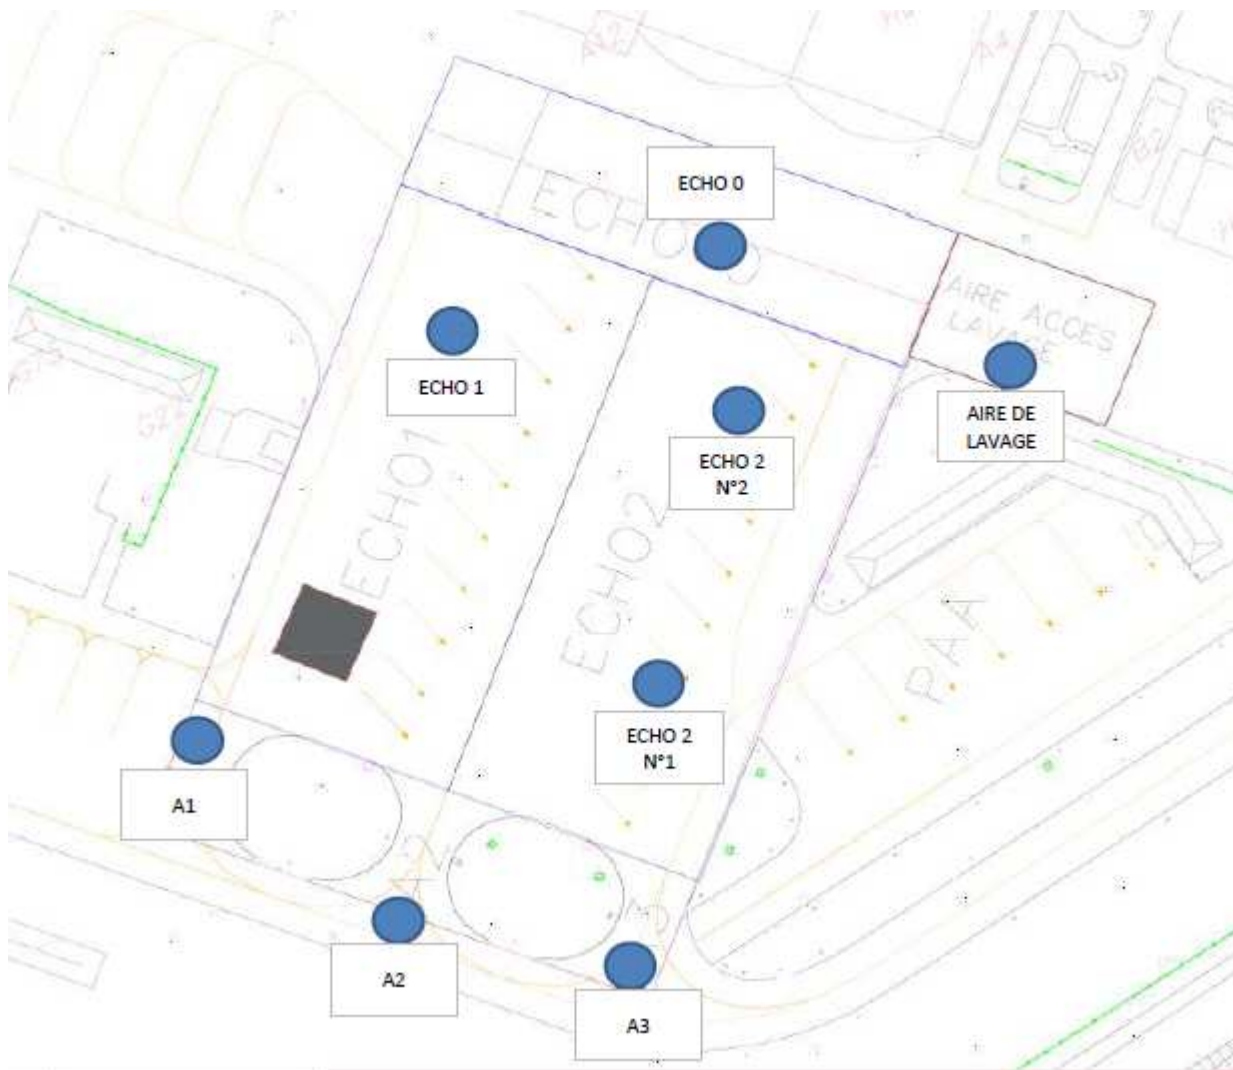
Les carottes réalisées sur les aires A1, A2, A3, ECHO 1 et ECHO 2 montrent une chaussée béton réalisée en une couche directement sur le sable du site. L'épaisseur moyenne de béton est de 26 cm.

Les carottes sont saines mais 1 carotte sur les 6 réalisées montre des granulats arrachés au niveau du trou de carottage.

Concernant ECHO 0, la carotte réalisée montre deux couche de béton sur du sable. La couche de fondation est en état médiocre et des granulats sont arrachés au niveau du trou de carottage. L'épaisseur totale de béton est de 33 cm.

Concernant l'aire de lavage, nous retrouvons une couche de matériaux bitumineux recouvrant une fine couche de béton fragmenté.

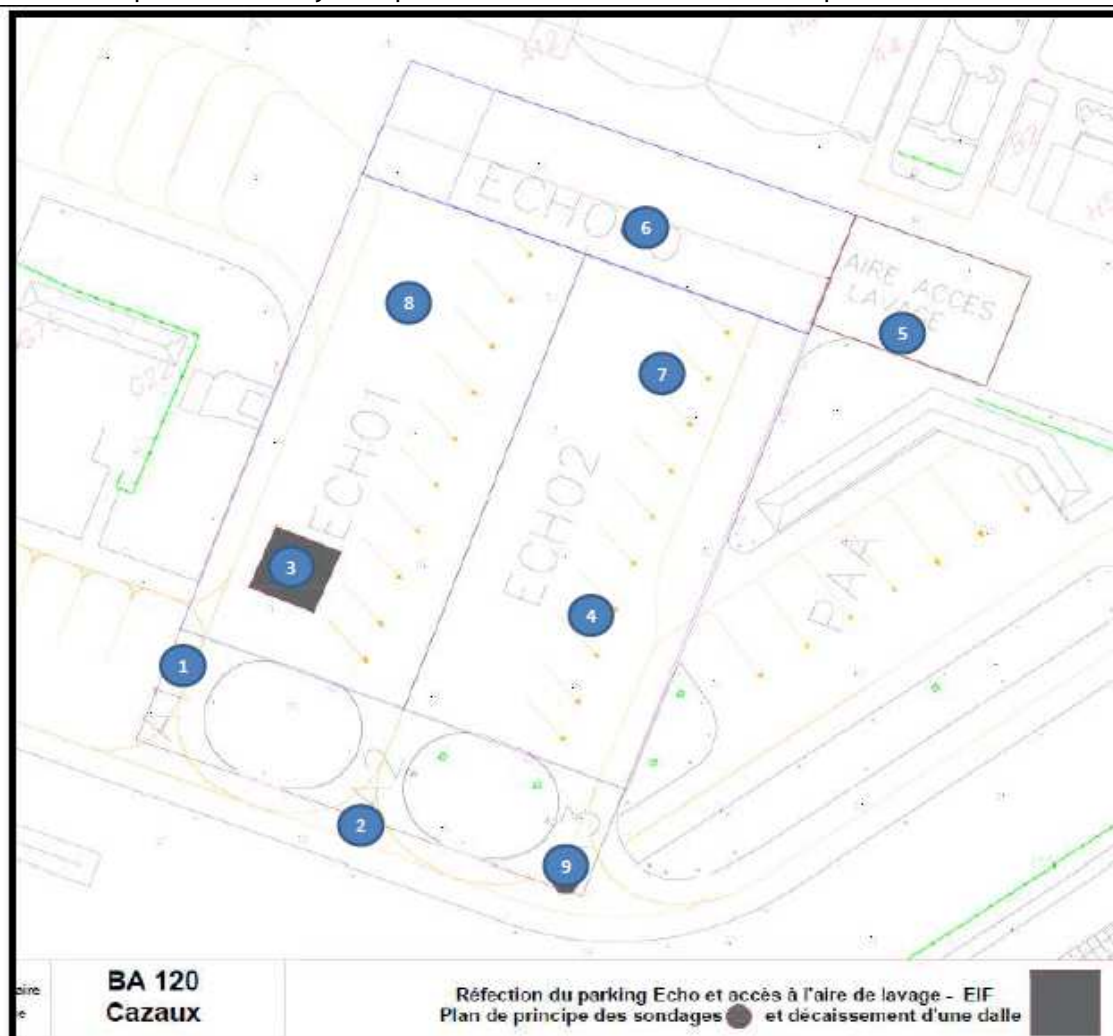
Essais Panda	Profondeur atteinte
1 A1	2,50m
2 A2	1,45m
3	2,50m
4 ECHO2-01	0,85m
5 Aire Acces lavage	1,47m
6 ECHO O	1,29m
7 ECHO 2-2	0,90m
8 ECHO 1	0,60m
9 A3	1,10m

A l'exception des points n°1 et n°3, ils ont été arrêtés par refus (résistance de pointe trop importante).

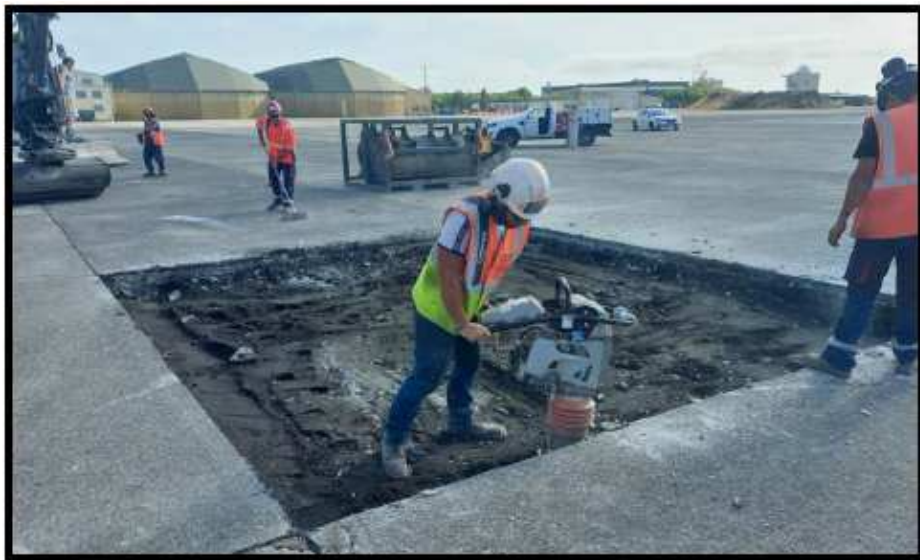
Une série d'essais a été réalisée après déconstruction d'une dalle de béton. Un léger compactage du support a été réalisé car le sable support a été légèrement remanié lors de l'opération de démolition.

Photo 1: Décaissement dalle béton 5m/5m et compactage avant essais de portance (dynaplique et essais de plaque)

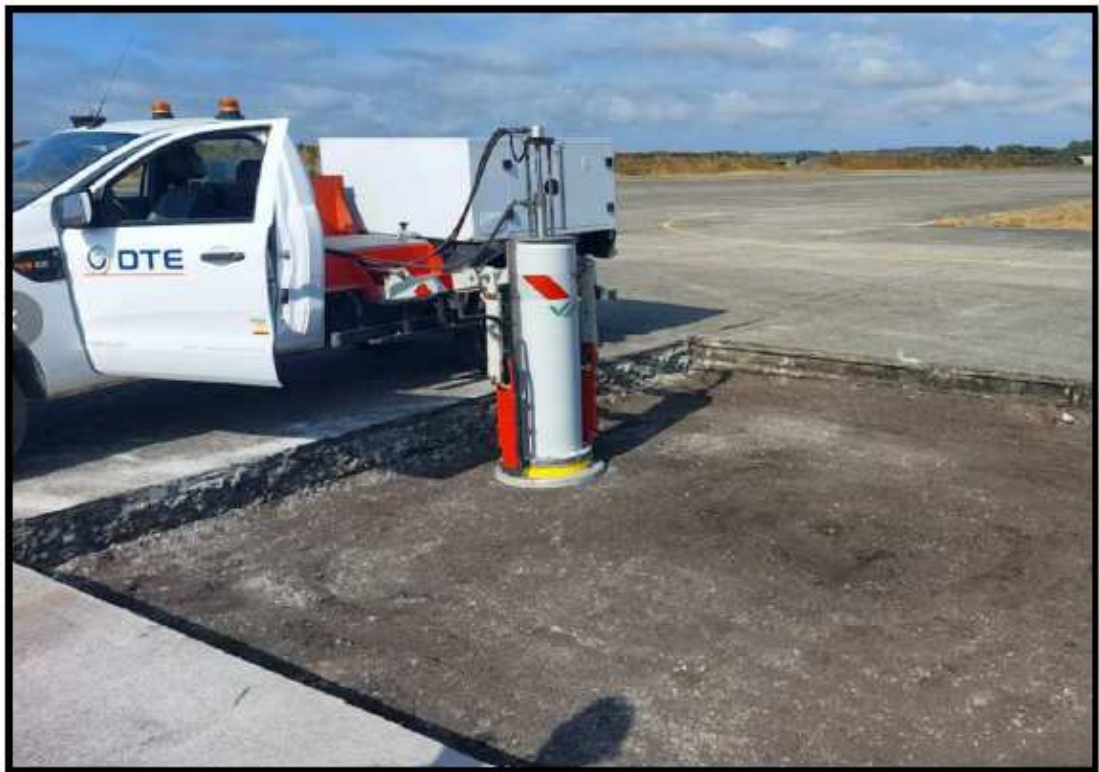
Photo 2: Essais de portance à la dynaplaque

Essai	Nombre de points	Moyenne	Etendue
EV ₂ dyn NF P94-117-2	4	81 MPa	61 MPa - 96 MPa
EV ₂ NF P94-117-1	3	86.7 MPa	73.8 MPa - 112.5 MPa
Kw NF P94-117-3	3	50.7 MPa/m	41.0 MPa/m – 56.1 MPa/m

A noter que les essais EV2 et Kw ont été réalisés sur les mêmes points. Cette manipulation a été nécessaire étant donné la configuration du site pour les essais.

L'impact potentiel est une légère amélioration des valeurs EV2 et rapports de compactage.

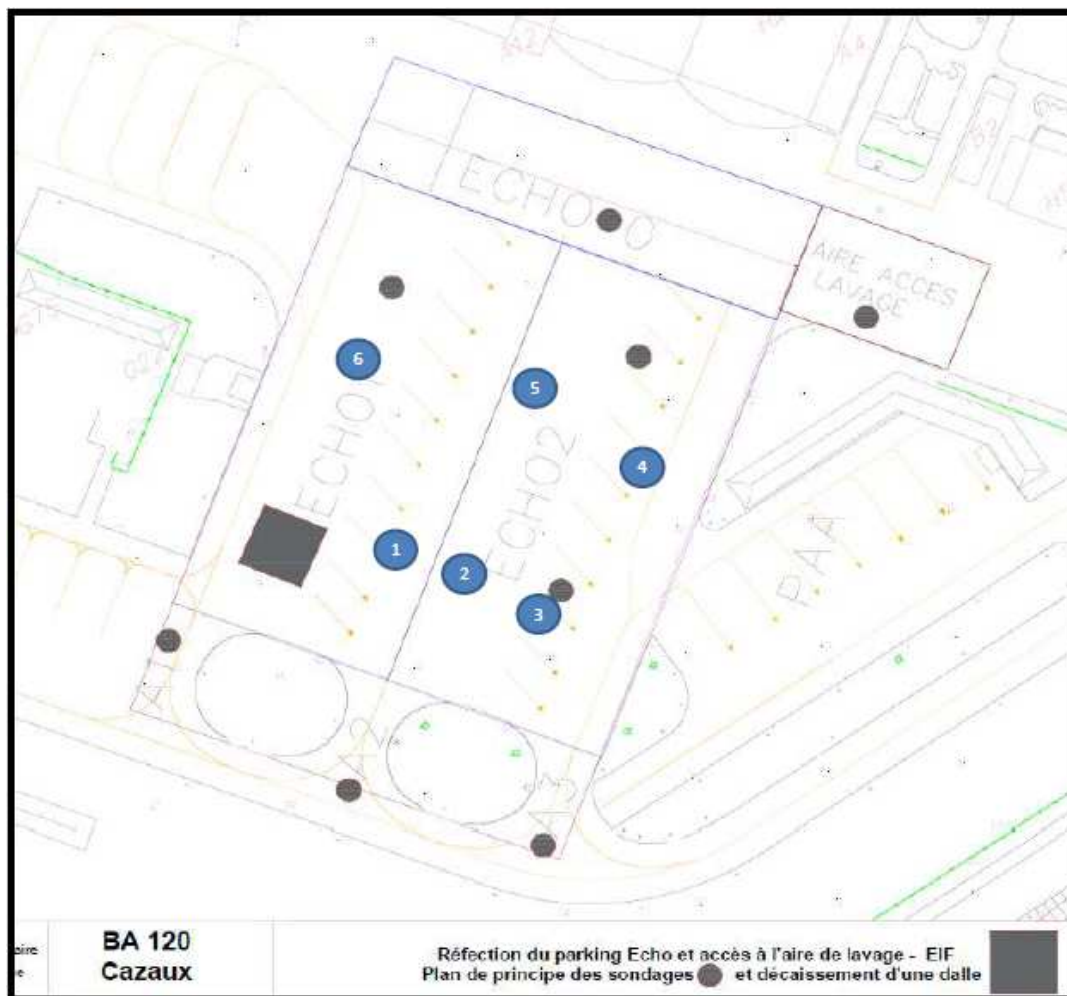
6 prélèvements des garnitures de joints de dalle ont été réalisés afin de les soumettre à une détection de fibres d'amiante. Les prélèvements ont été répartis sur différentes natures de joints observés. Leur implantation est la suivante :

Aucune fibres d'amiante n'a été détectée dans les échantillons prélevés.

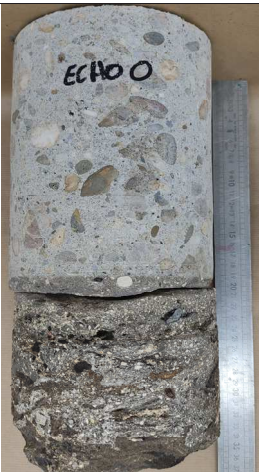
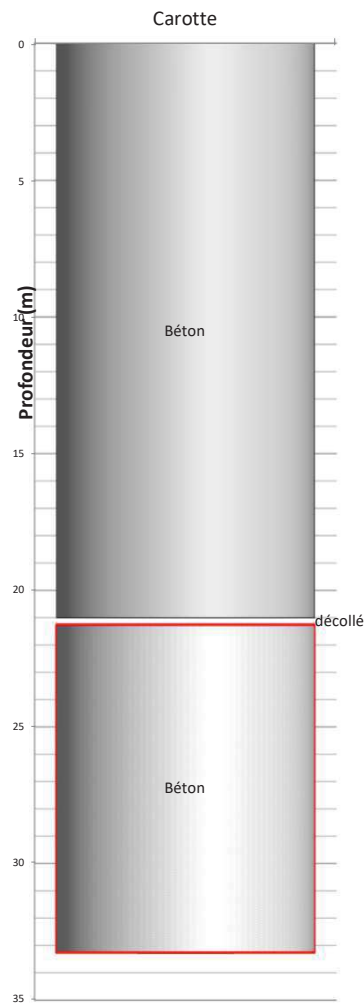
ECHO 0

Qualité de la paroi	Lisse				Non rencontré	Non rencontré
	Granulats arrachés	Non rencontré

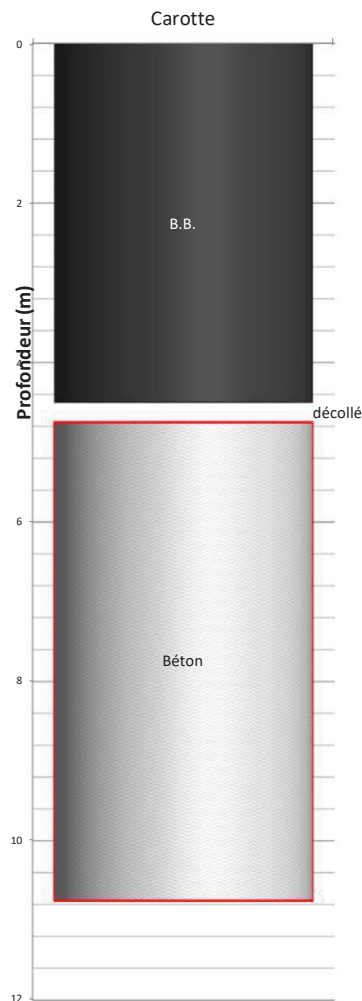
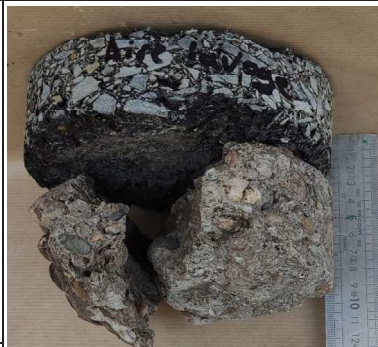
AIRE DE LAVAGE

Type	Caractéristiques matériaux (Granularité, Nature des matériaux, ect.)	épaisseur (cm)	Qualité de la carotte	Qualité de la paroi	Interface
B.B.		4.5	Saine	Lisse	décollé
Béton		6	Fragmentée	Granulats arrachés

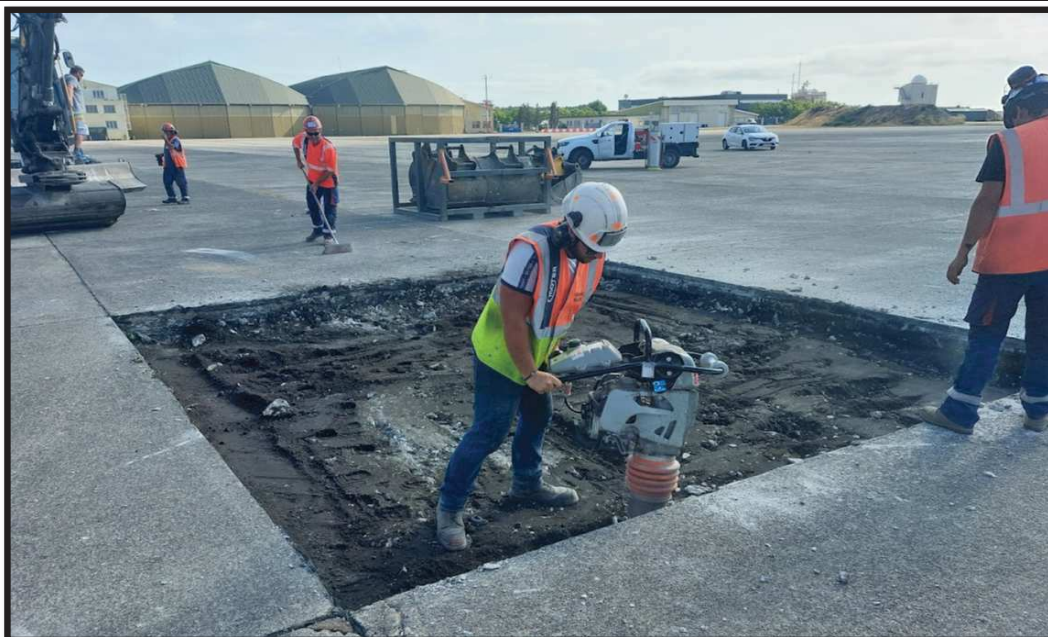
Photo 1: Décassement dalle béton 5m/5m et compactage avant essais de portance (dynaplaque et essais de plaque)

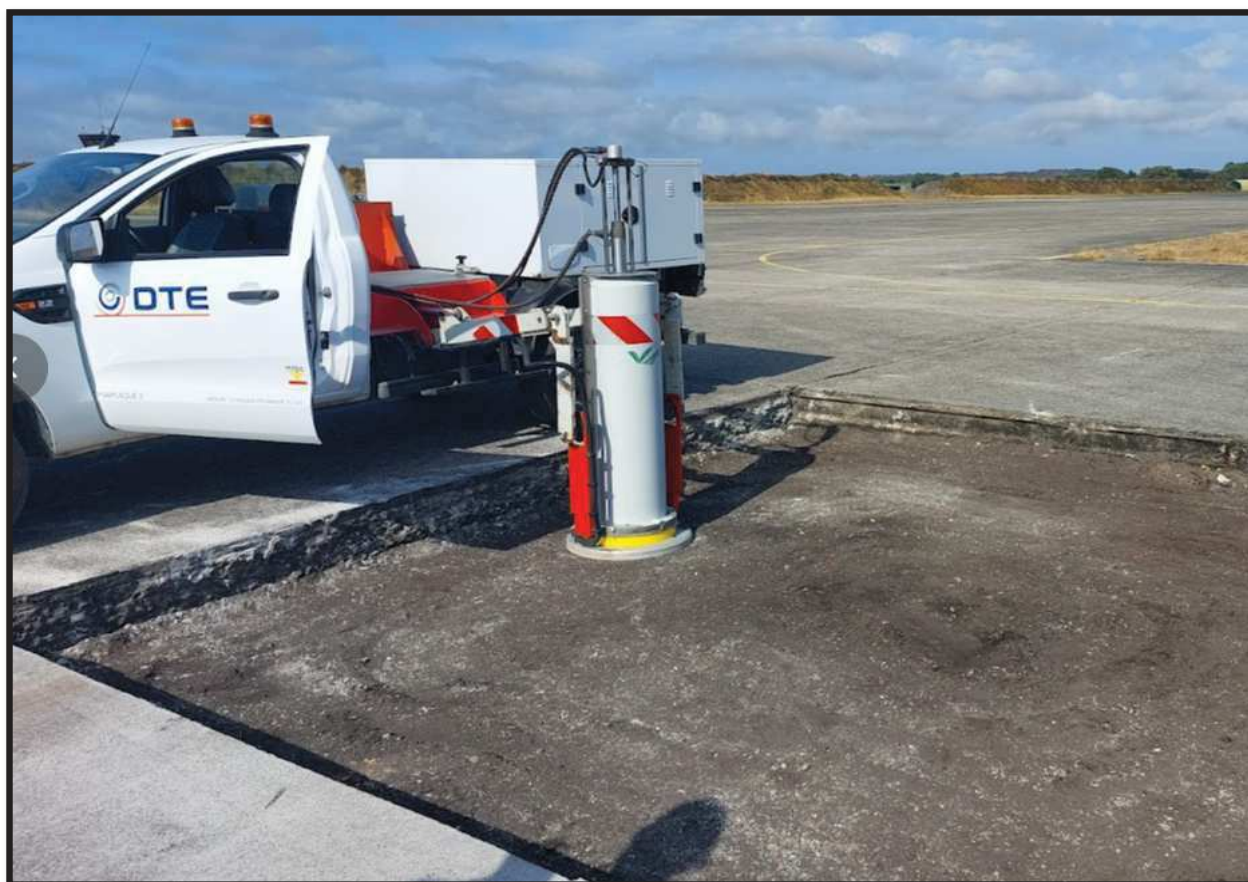
Photo 2: Essais de portance à la dynaplaque
