RAPPORT D'INSPECTION TELEVISEE N° 22-1217 I

Commune : **CAZAUX**
Adresse : **BA 120 parking echo**
Quartier ou complément :
Date de début d'inspection : **19 décembre 2022**
Date de fin d'inspection : **8 février 2023**

Maître d'ouvrage : **DGA EV**
Maître d'oeuvre : **SOCAMA INGENIERIE**

Numéro de dossier : **22-1217 I**
Objectif de l'inspection : **Inspection de routine de l'état**
Nom du réseau :
Type de réseau : **Eaux pluviales**

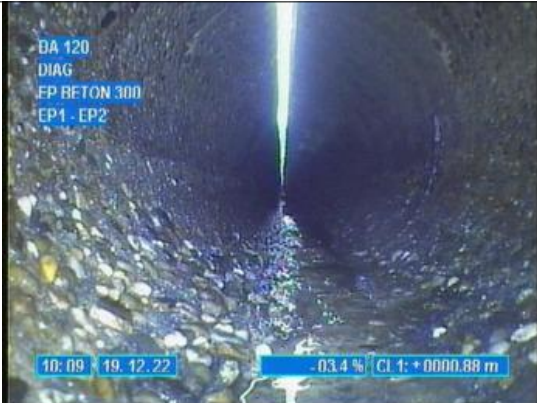
DISTANCE : 0.90 m	PHOTO : 3

OBSERVATIONS : BAFEE - Début : Dégradation de surface, granulats manquants sans cause évidente de 4h à 8h Niveau d'eau claire de 5%

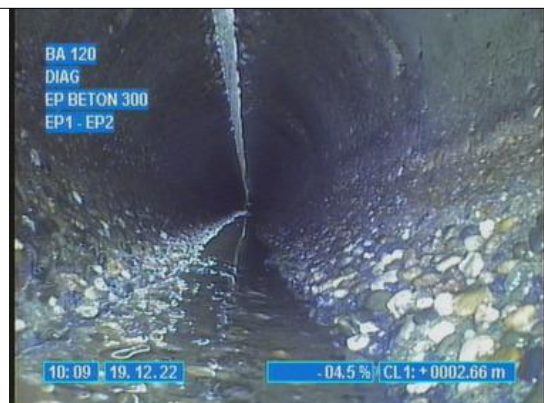
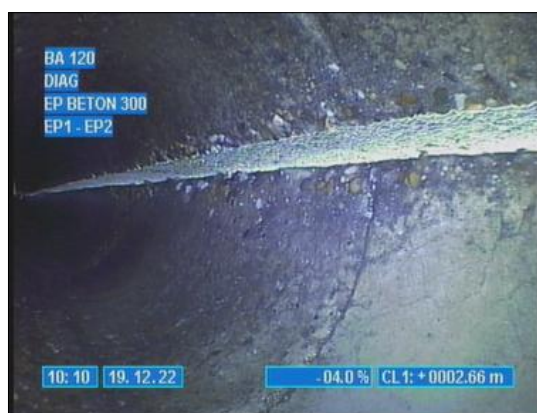
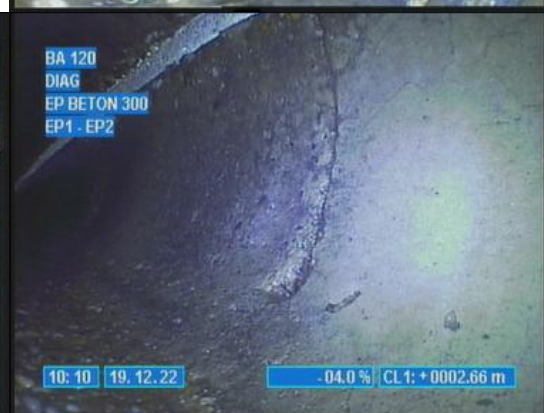
DISTANCE : 2.60 m

BABCB - Fissure circonférentielle ouverte de 12h à 3h - Largeur de 2mm
Niveau d'eau claire de 5%

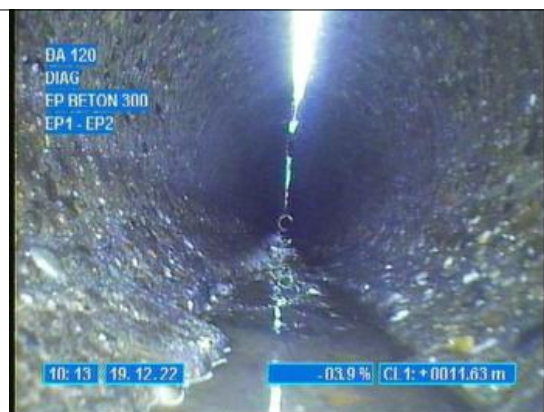
PHOTO : 7

BACB - Début : Effondrement partiel de 5h à 7h
Niveau d'eau claire de 5%

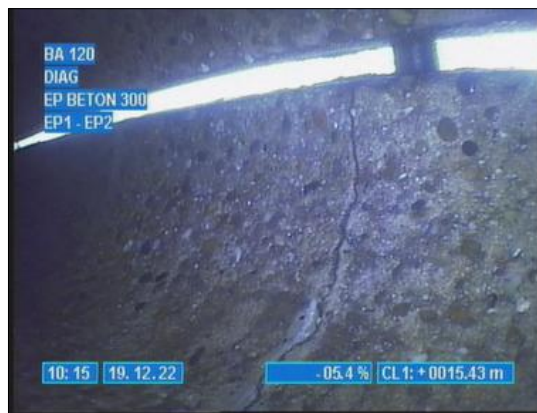
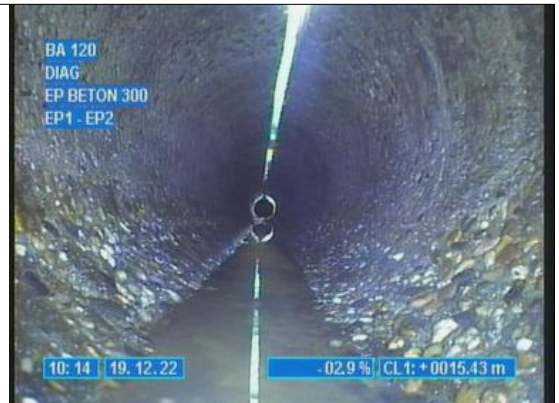
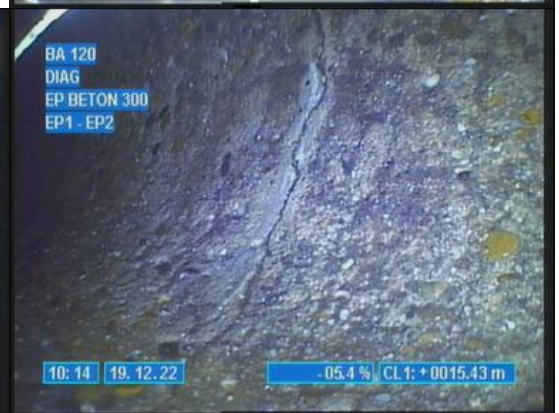
DISTANCE : 15.40 m

BABCB - Fissure circumférentielle ouverte de 12h à 4h - Largeur de 2mm
Niveau d'eau claire de 5%

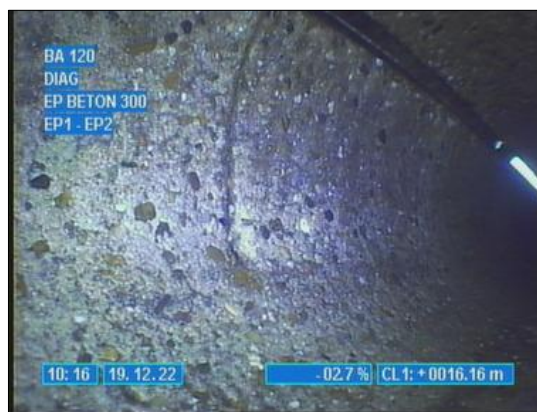
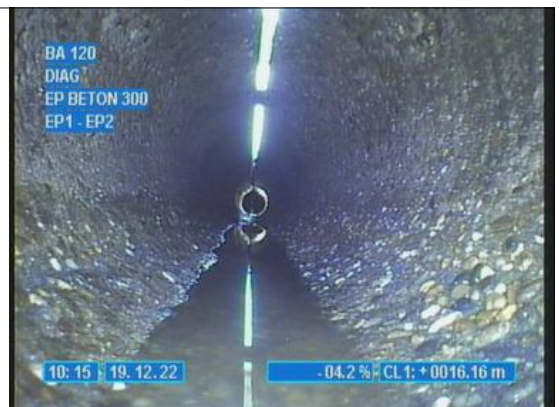
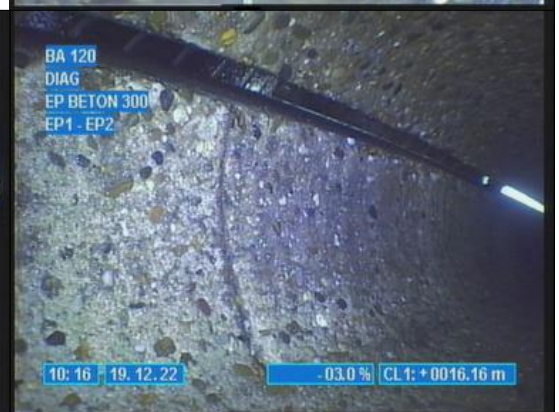
DISTANCE : 16.10 m

BABBB - Fissure circumférentielle fermée de 9h à 12h
Niveau d'eau claire de 5%

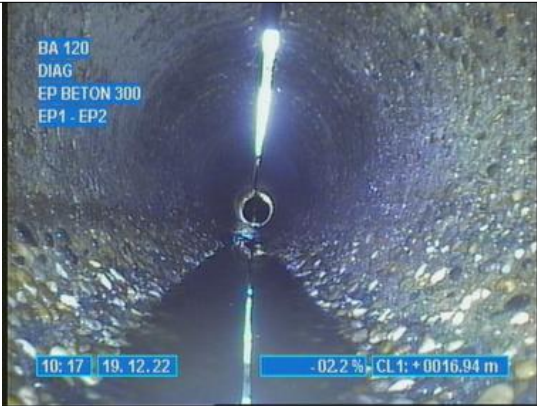
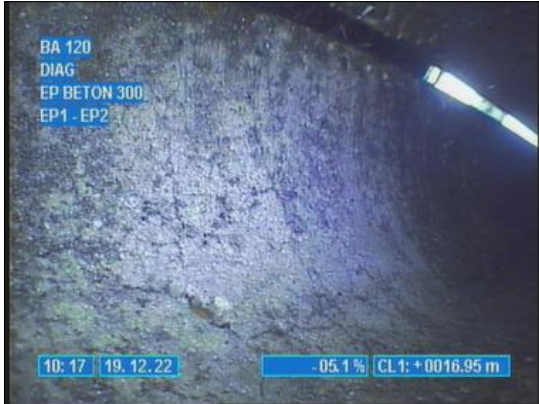
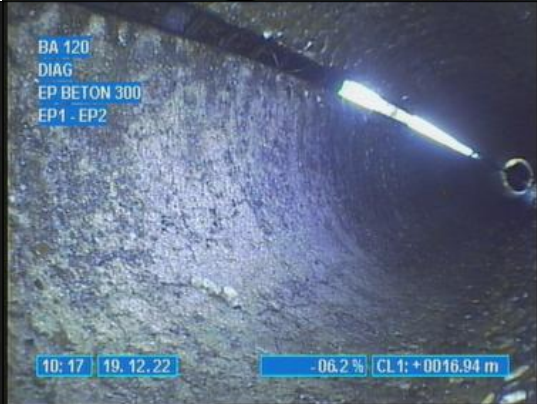
DISTANCE : 16.90 m	PHOTO : 14/15/16	
<p>OBSERVATIONS :</p> <p>BABBC - Fissure complexe fermée à 9h Niveau d'eau claire de 5%</p>

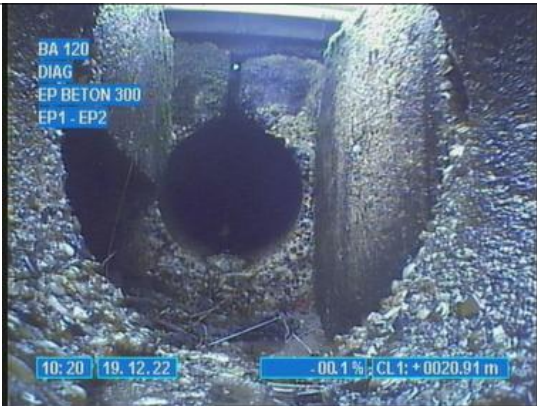
DISTANCE : 20.90 m	PHOTO : 17	
<p>OBSERVATIONS :</p> <p>BCEA - Regard de visite d'arrivée - Référence du noeud EP2 BACB - Fin : Effondrement partiel de 5h à 7h BAFEE - Fin : Dégradation de surface, granulats manquants sans cause évidente de 4h à 8h Niveau d'eau claire de 5%</p>

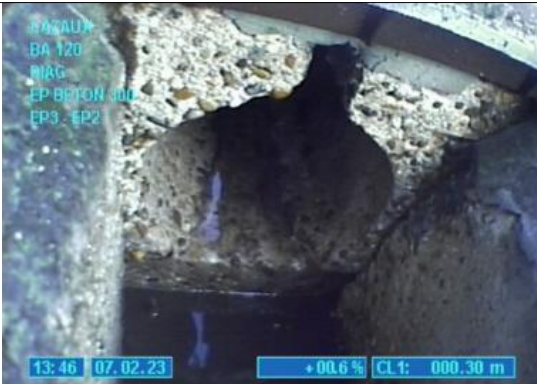
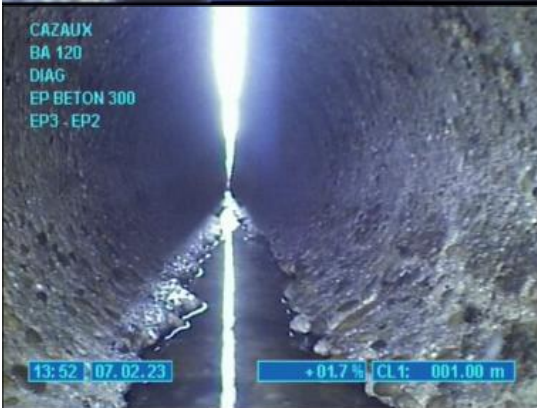
DISTANCE : 0.20 m	PHOTO : 21/22	
OBSERVATIONS :

BCDA - Regard de visite de départ - Référence du noeud EP3 BACB - Début : Effondrement partiel à 6h BAO - Début : Sol visible par le défaut à 6h Niveau d'eau trouble de 5%

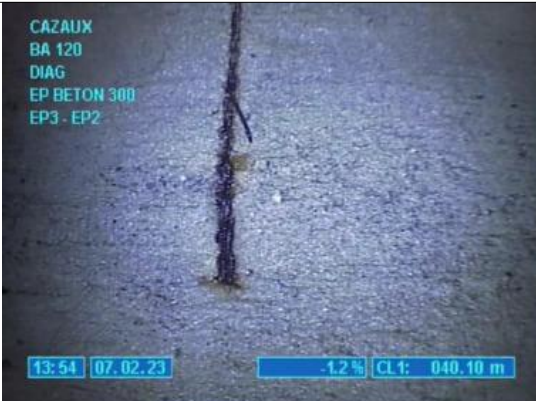
DISTANCE : 40.10 m	PHOTO : 24	
OBSERVATIONS :		
BAFFZ - Dégradation de surface, armature visible - Autres causes de 9h à 12		
Niveau d'eau trouble de 5%

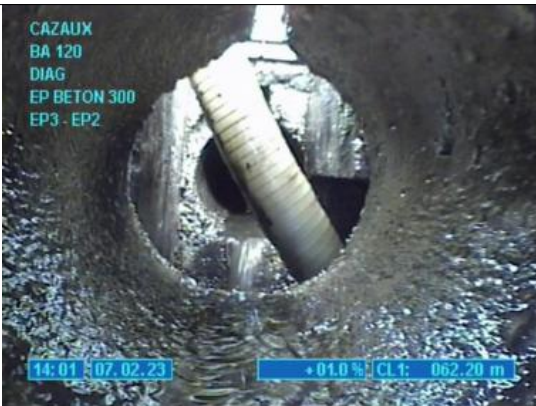
DISTANCE : 62.20 m	PHOTO : 25	
OBSERVATIONS :		
BCEA - Regard de visite d'arrivée - Référence du noeud EP2		
BACB - Fin : Effondrement partiel à 6h		
BAO - Fin : Sol visible par le défaut		
Niveau d'eau trouble de 5%

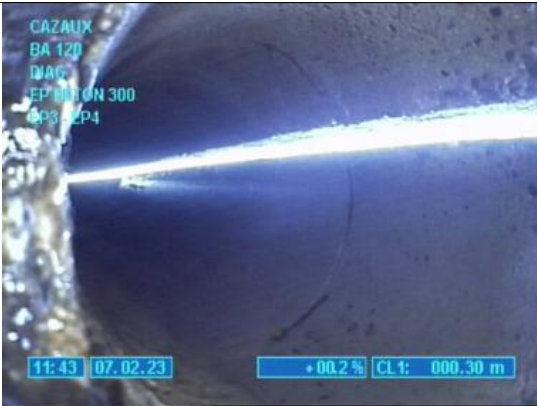
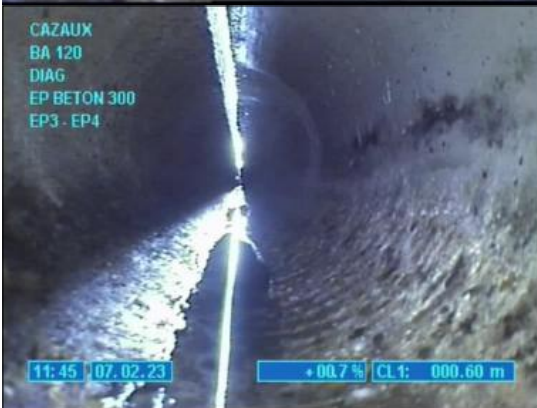
DISTANCE : 0.20 m	PHOTO : 29/30	
OBSERVATIONS : BCDA - Regard de visite de départ - Référence du noeud EP3 BACB - Début : Effondrement partiel à 6h Niveau d'eau trouble de 5%

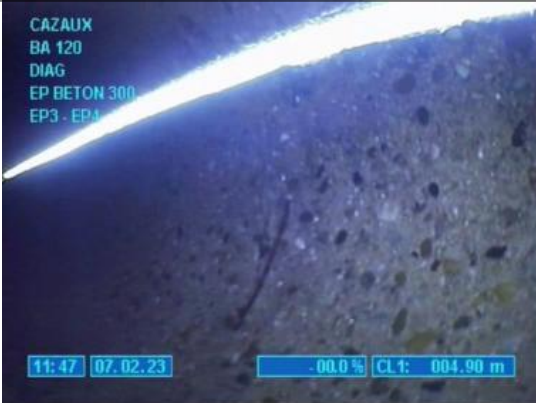
DISTANCE : 5.10 m	PHOTO : 34	
OBSERVATIONS : BAFFZ - Dégradation de surface, armature visible - Autres causes à 1h Niveau d'eau trouble de 3%

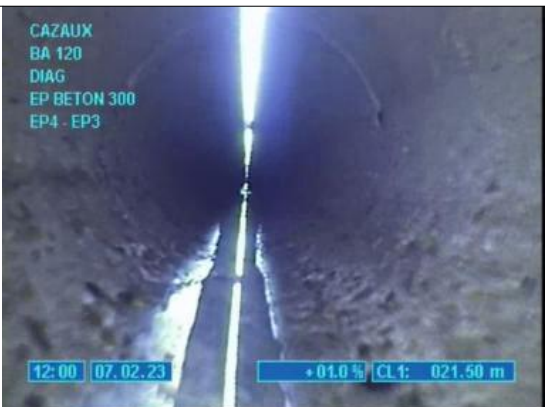
DISTANCE : 22.00 m	PHOTO : 46

OBSERVATIONS : BABCB - Fissure circonférentielle ouverte - Largeur de 1mm Niveau d'eau trouble de 3%

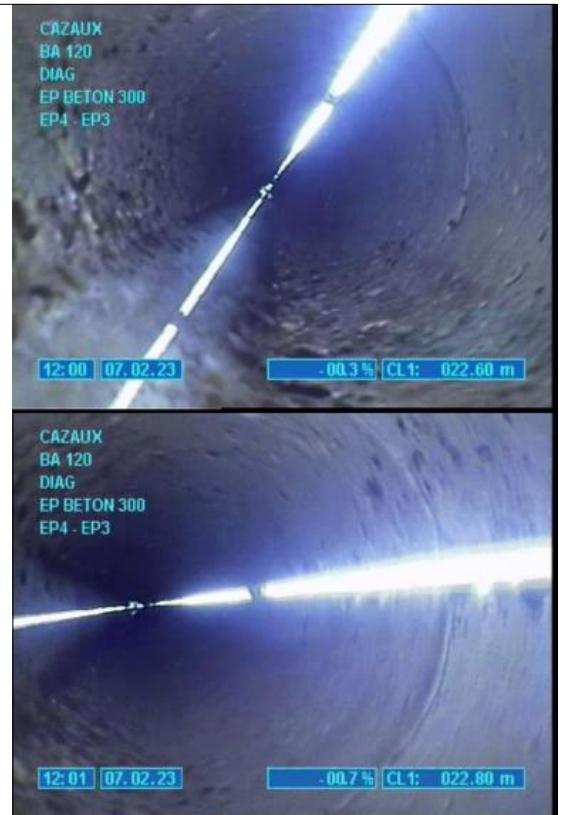
BABCB - Fissure circonférentielle ouverte - Largeur de 2mm
Niveau d'eau trouble de 3%

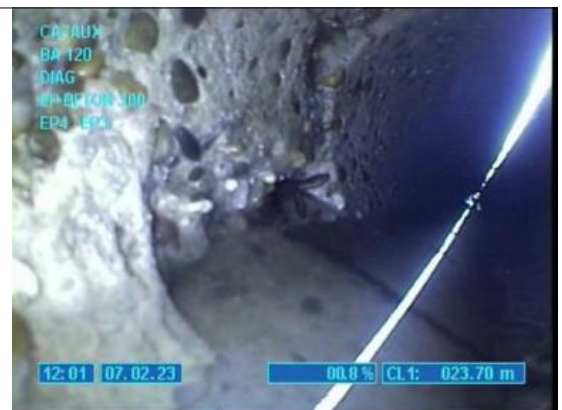
DISTANCE : 24.20 m

BACB - Effondrement partiel à 7h - Longueur de 100mm
BAO - Sol visible par le défaut
Niveau d'eau trouble de 5%

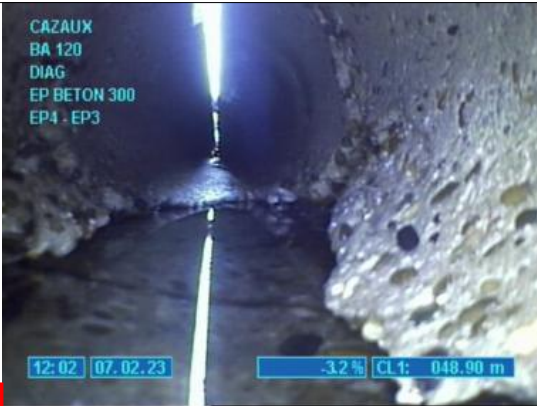
DISTANCE : 48.90 m	PHOTO : 52	
OBSERVATIONS :		
BACC - Effondrement total à 6h		
BDCZC - Inspection abandonnée, inspection de la conduite totale terminée su		
à une inspection partielle précédente		
Niveau d'eau trouble de 5%

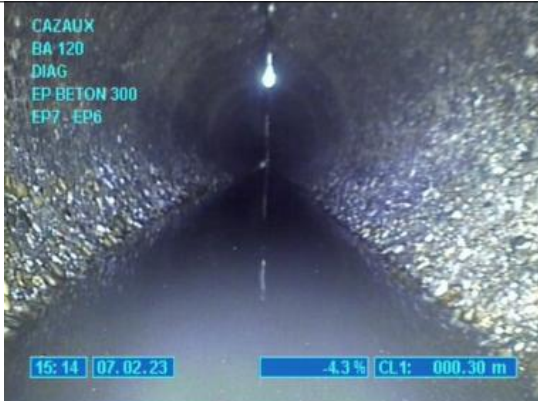
DISTANCE : 0.30 m	PHOTO : 53

OBSERVATIONS : BCDA - Regard de visite de départ - Référence du noeud EP7 BACB - Début : Effondrement partiel à 6h Niveau d'eau trouble de 5%

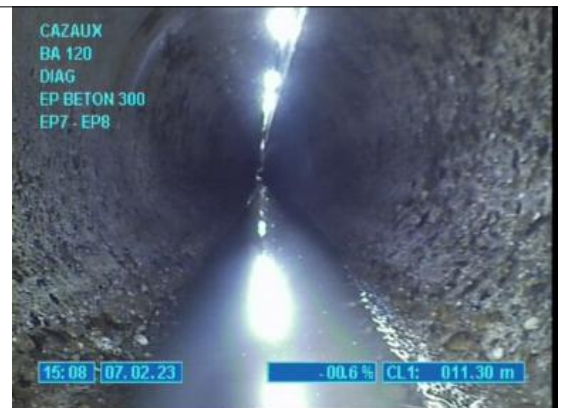
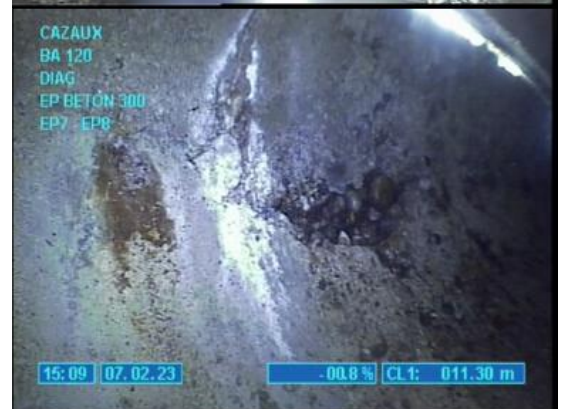
DISTANCE : 11.30 m

BACA - Rupture à 10h - Longueur de 30mm
Niveau d'eau trouble de 5%

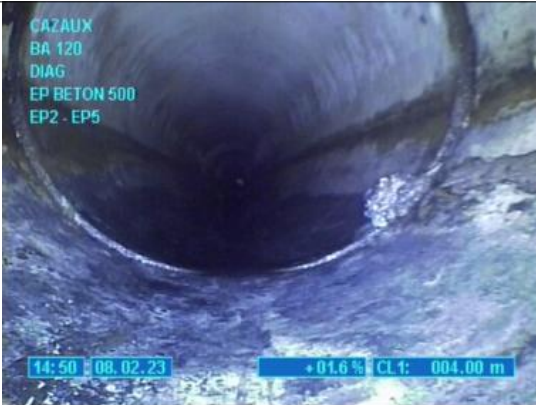
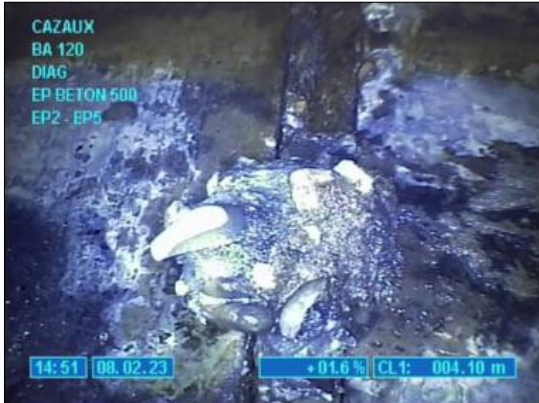
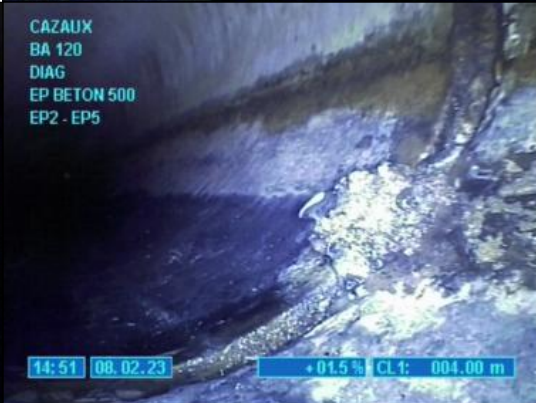
DISTANCE : 4.00 m	PHOTO : 63/64/65

OBSERVATIONS : BBBZ - Dépôt adhérent - Autre à 4h - BETON Niveau d'eau trouble de 5%

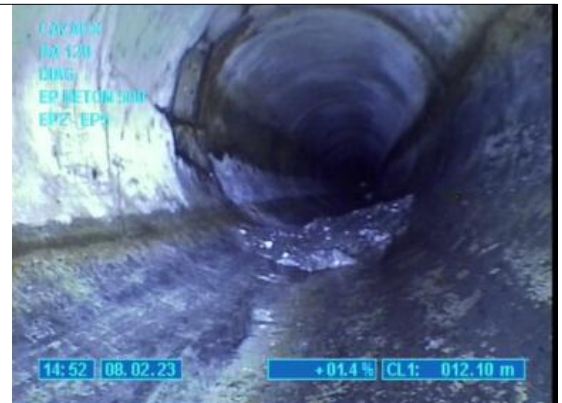
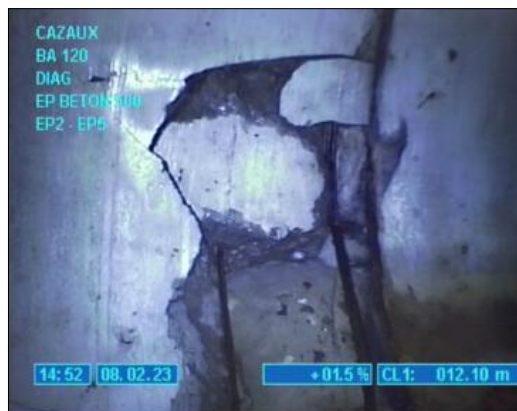
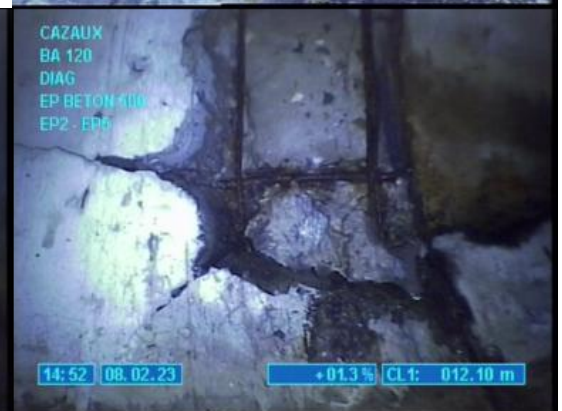
BACB - Effondrement partiel à 10h
BAFFZ - Dégradation de surface, armature visible - Autres causes
Niveau d'eau trouble de 5%

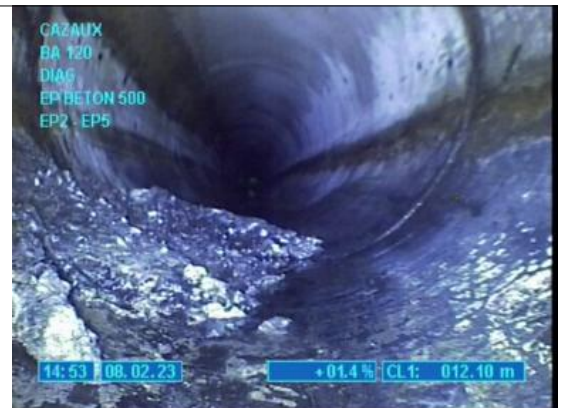
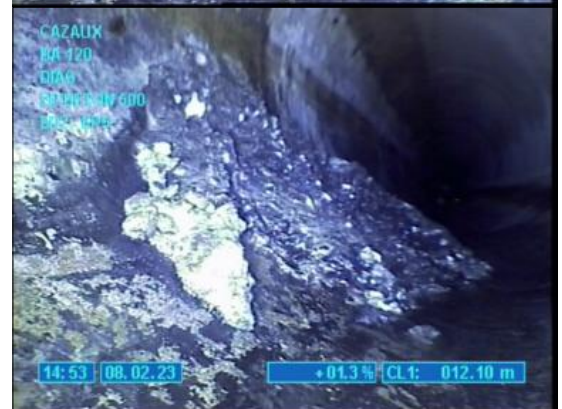
DISTANCE : 12.10 m

BBBZ - Dépôt adhérent - Autre de 5h à 8h - BETON
Niveau d'eau trouble de 5%

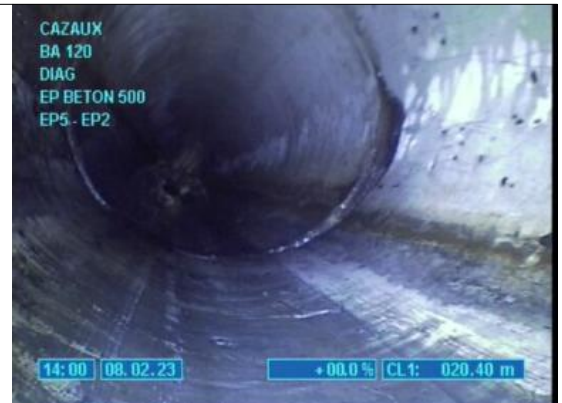
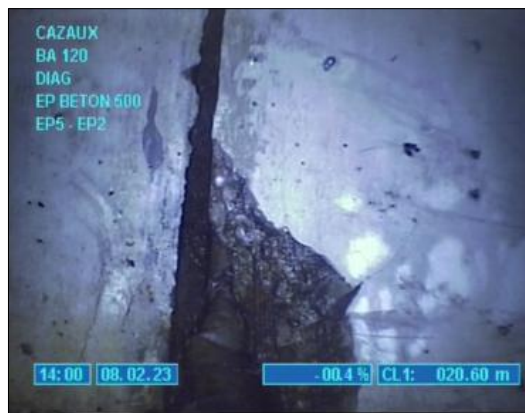
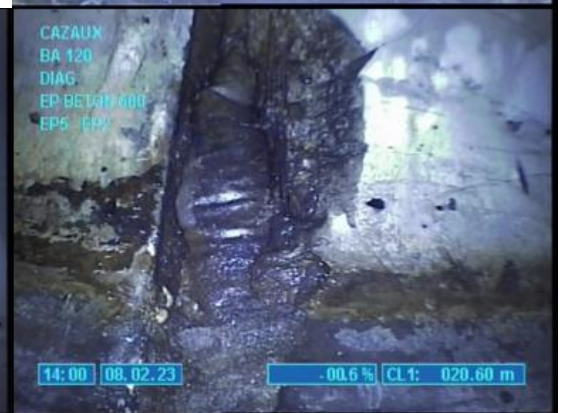
BACB - Effondrement partiel à 2h
Niveau d'eau trouble de 5%

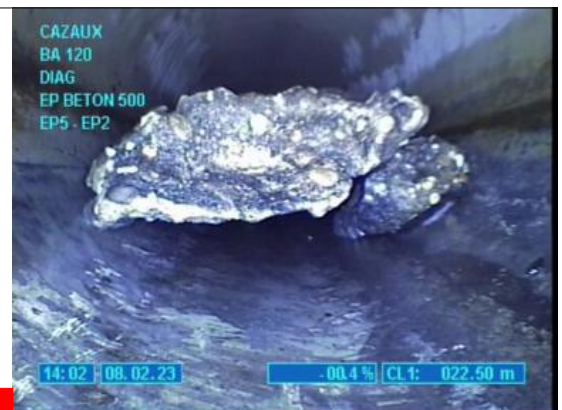
DISTANCE : 22.50 m

BBCC - Dépôt de matériau dur ou compacté
BDCZZ - Inspection abandonnée - Autre
Niveau d'eau trouble de 5%
