## Rapport de mission de repérage des matériaux et produits contenant de l'amiante avant réalisation de travaux

Numéro de rapport	75589-150583 A
Propriétaire	VOIES NAVIGABLES DE FRANCE
Donneur d'ordre	VOIES NAVIGABLES DE FRANCE
Adresse de l'immeuble	Ecluse des Dumonts Chemin de Halage 89000 AUXERRE
Type de bien	Ecluse
Date de la commande	17/01/2024
La (ou les) date(s) d'exécution du repérage	14/02/2024
Date d'émission du rapport de repérage	28/02/2024
Référence du programme de travaux défini par le donneur d'ordre	Se référer au §2 du présent rapport

Dénomination : **Ecluse des Dumonts**

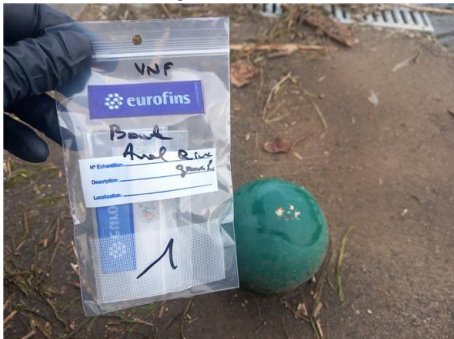
PRELEVEMENT : P001			
<b>Emplacement :</b>

<b>Nom du client</b> VOIES NAVIGABLES DE FRANCE	<b>Numéro de dossier</b> 75589-150583 Ecluse des Dumonts Chemin de Halage 89000 89	<b>Pièce ou local – Composant</b> Extérieur - Ecluse - Boule Aval rive gauche n°1 - Sol	
<b>Nom de l'opérateur</b> GOUILLARDON Alban	<b>Date de prélèvement</b> 14/02/2024	<b>Partie de composant</b> Métal - Peinture verte	
<b>Résultat amiante :</b> Absence d'amiante			
DESCRIPTION DU PRELEVEMENT :			
<b>Objet</b> Métal / Peinture verte		<b>Planche de croquis n° :</b>	
<b>DETAIL DES COUCHES DU PRELEVEMENT :</b>			
Référence Couche	Description visuelle	Epaisseur (cm)	Conclusion amiante
RAW PRODUCT	Matériau de type peinture (de différentes couleurs)	0	Fibres d'amiante non détectées

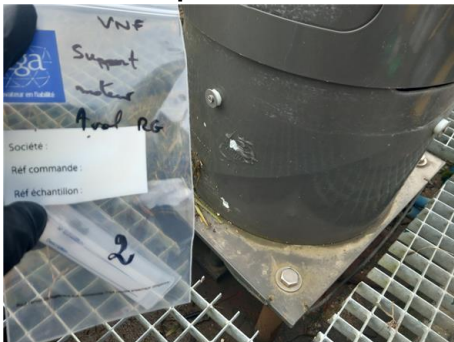
PRELEVEMENT : P002			
<b>Emplacement :</b>

<b>Nom du client</b> VOIES NAVIGABLES DE FRANCE	<b>Numéro de dossier</b> 75589-150583 Ecluse des Dumonts Chemin de Halage 89000 89	<b>Pièce ou local – Composant</b> Extérieur - Ecluse - Support moteur Aval rive gauche n°1 - Sol	
<b>Nom de l'opérateur</b> GOUILLARDON Alban	<b>Date de prélèvement</b> 14/02/2024	<b>Partie de composant</b> Métal - Peinture grise	
<b>Résultat amiante :</b> Absence d'amiante			
DESCRIPTION DU PRELEVEMENT :			
<b>Objet</b> Métal / Peinture grise		<b>Planche de croquis n° :</b>

DETAIL DES COUCHES DU PRELEVEMENT :			
Référence Couche	Description visuelle	Epaisseur (cm)	Conclusion amiante
RAW PRODUCT	Matériau de type peinture (beige) ; matériau de type peinture (gris)	0	Fibres d'amiante non détectées

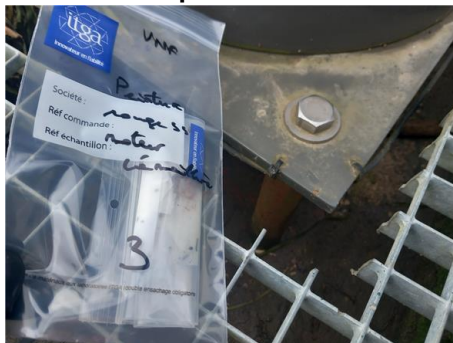
### PRELEVEMENT : P003

<b>Nom du client</b> VOIES NAVIGABLES DE FRANCE	<b>Numéro de dossier</b> 75589-150583 Ecluse des Dumonts Chemin de Halage 89000 89	<b>Pièce ou local – Composant</b> Extérieur - Ecluse - Support moteur Aval rive gauche n°2 - Sol
<b>Nom de l'opérateur</b> GOUILLARDON Alban	<b>Date de prélèvement</b> 14/02/2024	<b>Partie de composant</b> Métal - Peinture rouge

Résultat amiante : Absence d'amiante

DETAIL DES COUCHES DU PRELEVEMENT :			
Référence Couche	Description visuelle	Epaisseur (cm)	Conclusion amiante
RAW PRODUCT	Matériau de type peinture (de différentes couleurs) ; matériau semi-dur (marron)	0	Fibres d'amiante non détectées

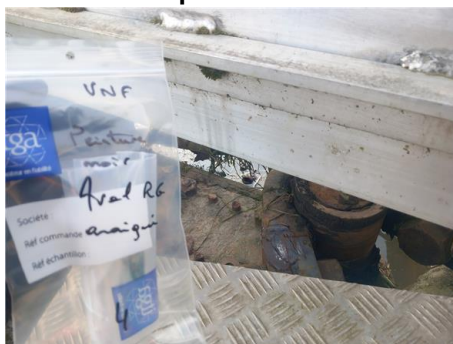
**PRELEVEMENT : P004**
**Emplacement :**

<b>Nom du client</b> VOIES NAVIGABLES DE FRANCE	<b>Numéro de dossier</b> 75589-150583 Ecluse des Dumonts Chemin de Halage 89000 89	<b>Pièce ou local – Composant</b> Extérieur - Ecluse - Araignée Aval rive gauche n°1 - Sol	
<b>Nom de l'opérateur</b> GOUILLARDON Alban	<b>Date de prélèvement</b> 14/02/2024	<b>Partie de composant</b> Métal - Peinture noire	
<b>Résultat amiante :</b> Absence d'amiante			
<b>DESCRIPTION DU PRELEVEMENT :</b>			
<b>Objet</b>		<b>Planche de croquis n° :</b>	
Métal / Peinture noire			
<b>DETAIL DES COUCHES DU PRELEVEMENT :</b>			
<b>Référence Couche</b>	<b>Description visuelle</b>	<b>Epaisseur (cm)</b>	<b>Conclusion amiante</b>
RAW PRODUCT	Matériau semi-dur (marron) ; matériau semi-dur (noir)	0	Fibres d'amiante non détectées

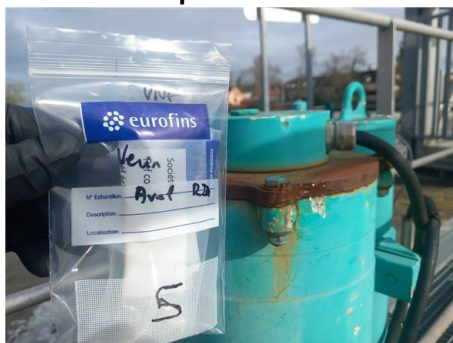
**PRELEVEMENT : P005**
**Emplacement :**

<b>Nom du client</b> VOIES NAVIGABLES DE FRANCE	<b>Numéro de dossier</b> 75589-150583 Ecluse des Dumonts Chemin de Halage 89000 89	<b>Pièce ou local – Composant</b> Extérieur - Ecluse - Vérin Aval rive droite n°1 - Sol	
<b>Nom de l’opérateur</b> GOUILLARDON Alban	<b>Date de prélèvement</b> 14/02/2024	<b>Partie de composant</b> Métal - Peinture	
<b>Résultat amiante :</b> Absence d'amiante			
<b>DESCRIPTION DU PRELEVEMENT :</b>			
<b>Objet</b>	<b>Planche de croquis n° :</b>		
Métal / Peinture			
<b>DETAIL DES COUCHES DU PRELEVEMENT :</b>			
<b>Référence Couche</b>	<b>Description visuelle</b>	<b>Epaisseur (cm)</b>	<b>Conclusion amiante</b>
RAW PRODUCT	Matériau de type peinture (vert) ; matériau semi-dur de	0	Fibres d'amiante non détectées

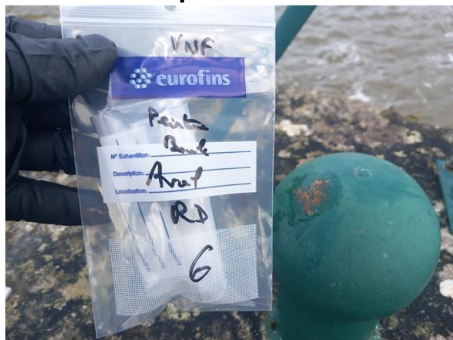
**PRELEVEMENT : P006**
**Emplacement :**

<b>Nom du client</b> VOIES NAVIGABLES DE FRANCE	<b>Numéro de dossier</b> 75589-150583 Ecluse des Dumonts Chemin de Halage 89000 89	<b>Pièce ou local – Composant</b> Extérieur - Ecluse - Boule Aval rive droite n°2 - Sol
<b>Nom de l'opérateur</b> GOUILLARDON Alban	<b>Date de prélèvement</b> 14/02/2024	<b>Partie de composant</b> Métal - Peinture verte

**Résultat amiante :** Absence d'amiante

Référence Couche	Description visuelle	Epaisseur (cm)	Conclusion amiante
RAW PRODUCT	Matériau de type peinture (vert) ; matériau de type peinture (marron)	0	Fibres d'amiante non détectées

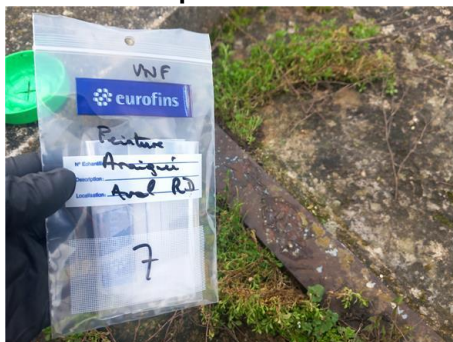
**PRELEVEMENT : P007**
**Emplacement :**

<b>Nom du client</b> VOIES NAVIGABLES DE FRANCE	<b>Numéro de dossier</b> 75589-150583 Ecluse des Dumonts Chemin de Halage 89000 89	<b>Pièce ou local – Composant</b> Extérieur - Ecluse - Araignée Aval rive droite n°2 - Sol
<b>Nom de l'opérateur</b> GOUILLARDON Alban	<b>Date de prélèvement</b> 14/02/2024	<b>Partie de composant</b> Métal - Peinture noire

**Résultat amiante :** Absence d'amiante

DETAIL DES COUCHES DU PRELEVEMENT :			
Référence Couche	Description visuelle	Epaisseur (cm)	Conclusion amiante
RAW PRODUCT	Matériau de type peinture (vert) ; matériau semi-dur (marron)	0	Fibres d'amiante non détectées

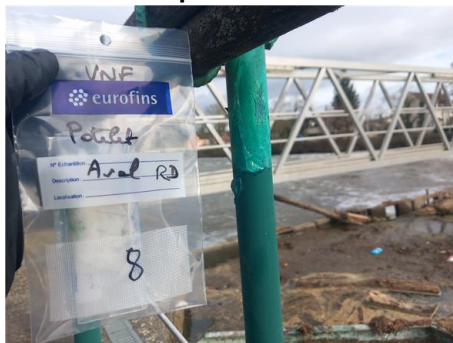
### PRELEVEMENT : P008

<b>Nom du client</b> VOIES NAVIGABLES DE FRANCE	<b>Numéro de dossier</b> 75589-150583 Ecluse des Dumonts Chemin de Halage 89000 89	<b>Pièce ou local – Composant</b> Extérieur - Ecluse - Potelet Aval rive droite - Sol	
<b>Nom de l'opérateur</b> GOUILLARDON Alban	<b>Date de prélèvement</b> 14/02/2024	<b>Partie de composant</b> Métal - Peinture verte	
<b>Résultat amiante :</b> Absence d'amiante			
<b>DESCRIPTION DU PRELEVEMENT :</b>			
<b>Objet</b>		<b>Planche de croquis n° :</b>	
Métal / Peinture verte			
<b>DETAIL DES COUCHES DU PRELEVEMENT :</b>			
<b>Référence Couche</b>	<b>Description visuelle</b>	<b>Epaisseur (cm)</b>	<b>Conclusion amiante</b>
RAW PRODUCT	Matériau de type peinture (vert)	0	Fibres d'amiante non détectées

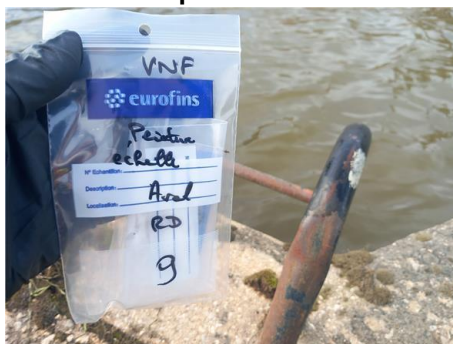
**PRELEVEMENT : P009**
**Emplacement :**

<b>Nom du client</b> VOIES NAVIGABLES DE FRANCE	<b>Numéro de dossier</b> 75589-150583 Ecluse des Dumonts Chemin de Halage 89000 89	<b>Pièce ou local – Composant</b> Extérieur - Ecluse - Echelle Aval rive droite - Sol
<b>Nom de l'opérateur</b> GOUILLARDON Alban	<b>Date de prélèvement</b> 14/02/2024	<b>Partie de composant</b> Métal - Peinture noire

**Résultat amiante :** Absence d'amiante

Référence Couche	Description visuelle	Epaisseur (cm)	Conclusion amiante
RAW PRODUCT	Matériau de type peinture (noir) ; matériau semi-dur de type enduit (blanc)	0	Fibres d'amiante non détectées

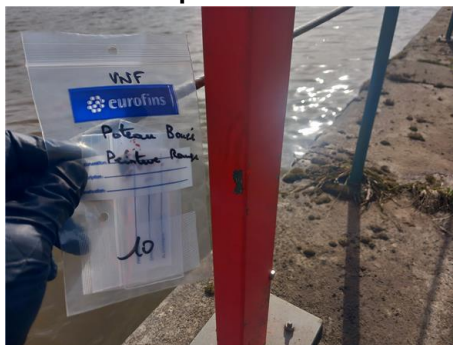
**PRELEVEMENT : P010**
**Emplacement :**

<b>Nom du client</b> VOIES NAVIGABLES DE FRANCE	<b>Numéro de dossier</b> 75589-150583 Ecluse des Dumonts Chemin de Halage 89000 89	<b>Pièce ou local – Composant</b> Extérieur - Ecluse - Poteau bouée rive droite - Sol
<b>Nom de l'opérateur</b> GOUILLARDON Alban	<b>Date de prélèvement</b> 14/02/2024	<b>Partie de composant</b> Métal - Peinture

**Résultat amiante :** Absence d'amiante

DETAIL DES COUCHES DU PRELEVEMENT :			
Référence Couche	Description visuelle	Epaisseur (cm)	Conclusion amiante
RAW PRODUCT	Matériau de type peinture (orange) ; matériau de type peinture (gris)	0	Fibres d'amiante non détectées

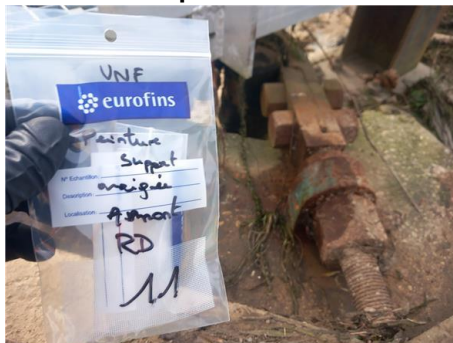
### PRELEVEMENT : P011

<b>Nom du client</b> VOIES NAVIGABLES DE FRANCE	<b>Numéro de dossier</b> 75589-150583 Ecluse des Dumonts Chemin de Halage 89000 89	<b>Pièce ou local – Composant</b> Extérieur - Ecluse - Support araignée Amont rive droite - Sol
<b>Nom de l'opérateur</b> GOUILLARDON Alban	<b>Date de prélèvement</b> 14/02/2024	<b>Partie de composant</b> Métal - Peinture

Résultat amiante : Absence d'amiante

DETAIL DES COUCHES DU PRELEVEMENT :			
Référence Couche	Description visuelle	Epaisseur (cm)	Conclusion amiante
RAW PRODUCT	Matériau de type peinture (de différentes couleurs)	0	Fibres d'amiante non détectées

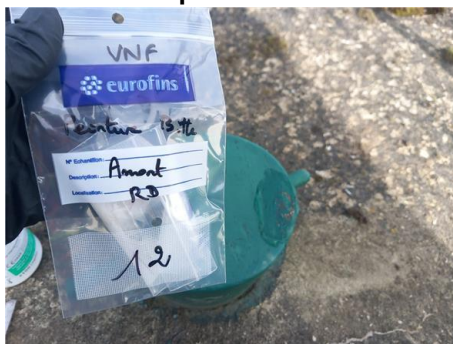
**PRELEVEMENT : P012**
**Emplacement :**

<b>Nom du client</b> VOIES NAVIGABLES DE FRANCE	<b>Numéro de dossier</b> 75589-150583 Ecluse des Dumonts Chemin de Halage 89000 89	<b>Pièce ou local – Composant</b> Extérieur - Ecluse - Borne d'amarrage Amont rive droite - Sol
<b>Nom de l'opérateur</b> GOUILLARDON Alban	<b>Date de prélèvement</b> 14/02/2024	<b>Partie de composant</b> Métal - Peinture verte

**Résultat amiante :** Absence d'amiante

Référence Couche	Description visuelle	Epaisseur (cm)	Conclusion amiante
RAW PRODUCT	Matériau de type peinture (vert) ; matériau semi-dur (blanc)	0	Fibres d'amiante non détectées

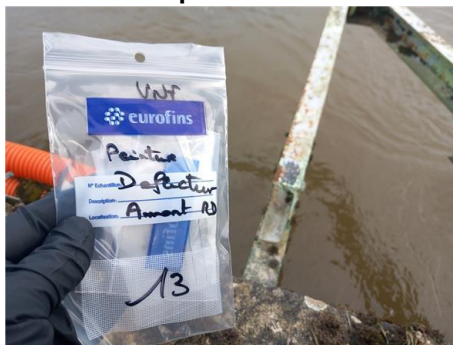
**PRELEVEMENT : P013**
**Emplacement :**

<b>Nom du client</b> VOIES NAVIGABLES DE FRANCE	<b>Numéro de dossier</b> 75589-150583 Ecluse des Dumonts Chemin de Halage 89000 89	<b>Pièce ou local – Composant</b> Extérieur - Ecluse - Déflecteur Amont rive droite - Sol
<b>Nom de l'opérateur</b> GOUILLARDON Alban	<b>Date de prélèvement</b> 14/02/2024	<b>Partie de composant</b> Métal - Peinture

**Résultat amiante :** Absence d'amiante

DETAIL DES COUCHES DU PRELEVEMENT :			
Référence Couche	Description visuelle	Epaisseur (cm)	Conclusion amiante
RAW PRODUCT	Matériau de type peinture (vert) ; matériau semi-dur (blanc)	0	Fibres d'amiante non détectées

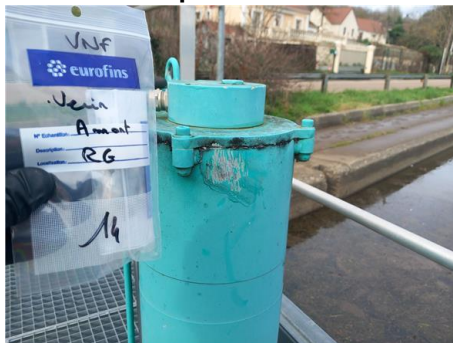
### PRELEVEMENT : P014

<b>Nom du client</b> VOIES NAVIGABLES DE FRANCE	<b>Numéro de dossier</b> 75589-150583 Ecluse des Dumonts Chemin de Halage 89000 89	<b>Pièce ou local – Composant</b> Extérieur - Ecluse - Vérin Amont rive gauche n°2 - Sol	
<b>Nom de l’opérateur</b> GOUILLARDON Alban	<b>Date de prélèvement</b> 14/02/2024	<b>Partie de composant</b> Métal - Peinture	
<b>Résultat amiante :</b> Absence d’amiante			
<b>DESCRIPTION DU PRELEVEMENT :</b>			
<b>Objet</b>	<b>Planche de croquis n° :</b>		
Métal / Peinture			
<b>DETAIL DES COUCHES DU PRELEVEMENT :</b>			
<b>Référence Couche</b>	<b>Description visuelle</b>	<b>Epaisseur (cm)</b>	<b>Conclusion amiante</b>
RAW PRODUCT	Matériau de type peinture (vert) ; matériau de type peinture (noir)	0	Fibres d'amiante non détectées

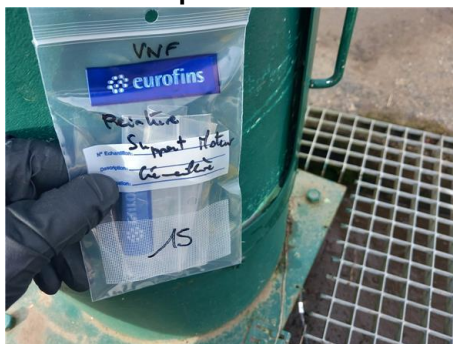
**PRELEVEMENT : P015**
**Emplacement :**

<b>Nom du client</b> VOIES NAVIGABLES DE FRANCE	<b>Numéro de dossier</b> 75589-150583 Ecluse des Dumonts Chemin de Halage 89000 89	<b>Pièce ou local – Composant</b> Extérieur - Ecluse - Support moteur Amont rive gauche n°3 - Sol	
<b>Nom de l’opérateur</b> GOUILLARDON Alban	<b>Date de prélèvement</b> 14/02/2024	<b>Partie de composant</b> Métal - Peinture verte	
<b>Résultat amiante :</b> Absence d’amiante			
<b>DESCRIPTION DU PRELEVEMENT :</b>			
<b>Objet</b>	<b>Planche de croquis n° :</b>		
Métal / Peinture verte			
<b>DETAIL DES COUCHES DU PRELEVEMENT :</b>			
<b>Référence Couche</b>	<b>Description visuelle</b>	<b>Epaisseur (cm)</b>	<b>Conclusion amiante</b>
RAW PRODUCT	Matériau de type peinture (vert) ; matériau de type peinture (beige)	0	Fibres d'amiante non détectées
