**Rapport de mission de repérage des matériaux et produits
contenant de l'amiante avant réalisation de travaux dans un
immeuble bâti**

RAPPORT N° AM-23013-Version 1

Toiture

209 rue Jean Jaurès

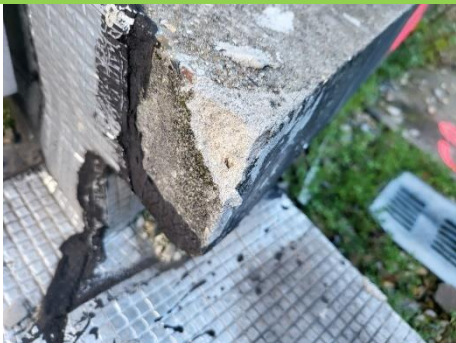
| PRELEVEMENT : P2 | |

| Résultat amiante | |
| Absence d'amiante | |
| DESCRIPTION DU PRELEVEMENT : | |
| Objet | |
| Enduit | |

| Données client | | | Données laboratoire (*) | | | | | |
|---|---|---|---|---|---|---|---|---|
| P2 | Enduit | R+5 - Toiture B3 | D23-22758-002 | C1 : Ragréage Dur Gris clair, Gris foncé | BH | META, 1, 2 | (*) Fibre d'amiante non détectée | / |

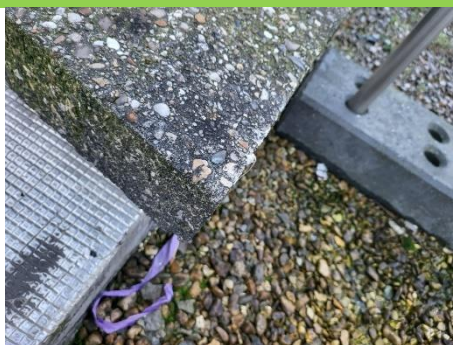
PRELEVEMENT : P3

**Résultat amiante****Absence d'amiante****DESCRIPTION DU PRELEVEMENT :****Objet**

Enduit

| Données client | | | Données laboratoire (*) | | | | | |
|---|---|---|---|---|---|---|---|---|
| P3 | Enduit | R+5 - Toiture AB1 | D23-22758-003 | C1 : Matériau Dur Gris clair | BH | META, 1, 2 | (*) Fibre d'amiante non détectée | / |

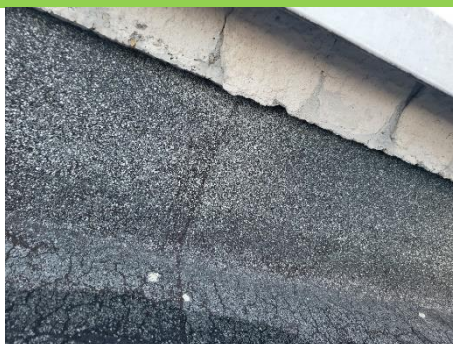
PRELEVEMENT : P4

**Résultat amiante****Absence d'amiante****DESCRIPTION DU PRELEVEMENT :****Objet**

Enduit peint

| Données client | | | Données laboratoire (*) | | | | | |
|---|---|---|---|---|---|---|---|---|
| P4 | Enduit | R+5 - Toiture A3 | D23-22758-004 | C1 : Matériau Dur Blanc, Gris clair | BH | META, 1, 2 | (*) Fibre d'amiante non détectée | / |

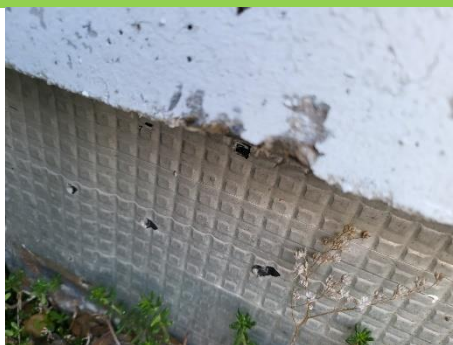
PRELEVEMENT : P6

**Résultat amiante****Absence d'amiante****DESCRIPTION DU PRELEVEMENT :****Objet**

Enduit peint

| Données client | | | Données laboratoire (*) | | | | | |
|---|---|---|---|---|---|---|---|---|
| P6 | Enduit | R+5 - Toiture AB1 | D23-22758-006 | C1 : Matériau Dur Gris foncé C2 : Peinture, , Blanc | BH | META, 1, 2 | (*) Fibre d'amiante non détectée | Oui |

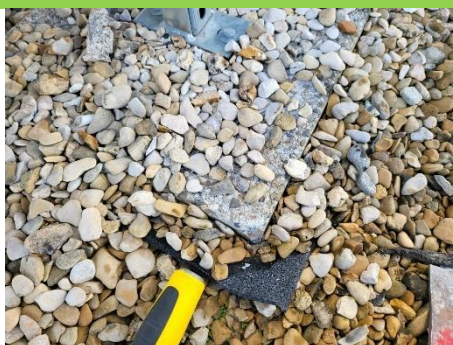
PRELEVEMENT : P8

**Résultat amiante****Absence d'amiante****DESCRIPTION DU PRELEVEMENT :****Objet**

Appui

| Données client | | | Données laboratoire (*) | | | | | |
|---|---|---|---|---|---|---|---|---|
| P8 | Enduit | R+5 - Toiture B1 A2 | D23-22758-008 | C1 : Ragréage Dur Gris foncé | BH | META, 1, 2 | (*) Fibre d'amiante non détectée | / |

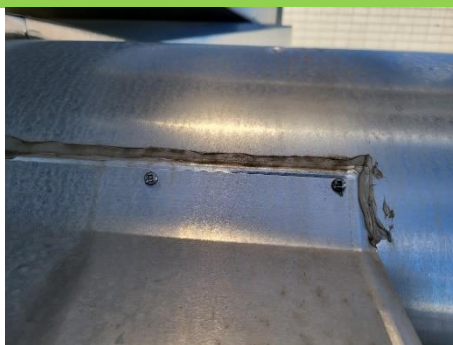
PRELEVEMENT : P9

**Résultat amiante****Absence d'amiante****DESCRIPTION DU PRELEVEMENT :****Objet**

Joint d'étanchéité

| Données client | | | Données laboratoire (*) | | | | | |
|---|---|---|---|---|---|---|---|---|
| P9 | Joint | R+5 - Toiture B1 A2 | D23-22758-009 | C1 : Matériau Souple Blanc | BS | META, 1, 2 | (*) Fibre d'amiante non détectée | / |

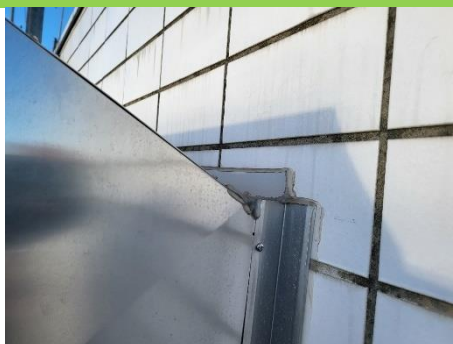
PRELEVEMENT : P10

**Résultat amiante****Absence d'amiante****DESCRIPTION DU PRELEVEMENT :****Objet**

Joint d'étanchéité

| Données client | | | Données laboratoire (*) | | | | | |
|---|---|---|---|---|---|---|---|---|
| P10 | Joint | R+5 - Toiture B1 | D23-22758-010 | C1 : Matériau Souple Blanc C2 : Matériau, Effratable, Noir | BS | META, 1, 2 | (*) Fibre d'amiante non détectée | Oui |

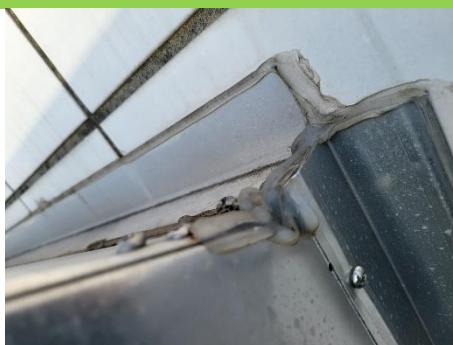
PRELEVEMENT : P11

**Résultat amiante****Absence d'amiante****DESCRIPTION DU PRELEVEMENT :****Objet**

Joint d'étanchéité

| Données client | | | Données laboratoire (*) | | | | | |
|---|---|---|---|---|---|---|---|---|
| P11 | Joint | R+5 - Toiture B1 | D23-22758-011 | C1 : Matériau Souple Blanc | BS | META, 1, 2 | (*) Fibre d'amiante non détectée | / |

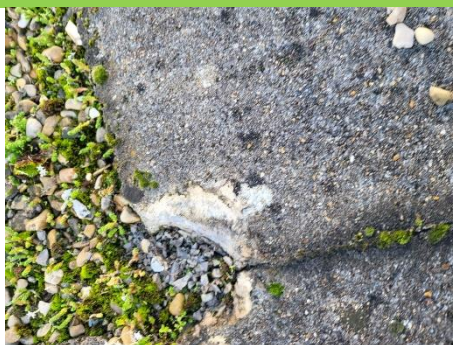
PRELEVEMENT : P12

**Résultat amiante****Absence d'amiante****DESCRIPTION DU PRELEVEMENT :****Objet**

Dalles

| Données client | | | Données laboratoire (*) | | | | | |
|---|---|---|---|---|---|---|---|---|
| P12 | Dalles | R+5 - Toiture B2 | D23-22758-012 | C1 : Matériau Dur Gris foncé | BH | META, 1, 2 | (*) Fibre d'amiante non détectée | / |

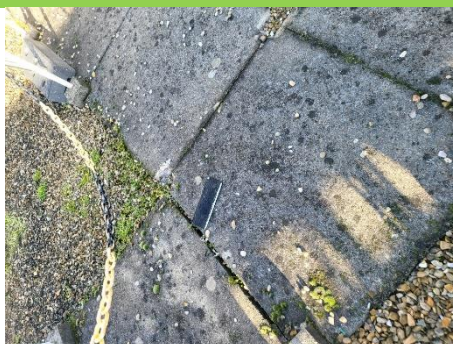
PRELEVEMENT : P13

**Résultat amiante****Absence d'amiante****DESCRIPTION DU PRELEVEMENT :****Objet**

Dalles

| Données client | | | Données laboratoire (*) | | | | | |
|---|---|---|---|---|---|---|---|---|
| P13 | Dalles | R+5 - Toiture A1 | D23-22758-013 | C1 : Ragréage Dur Gris foncé | BH | META, 1, 2 | (*) Fibre d'amiante non détectée | / |

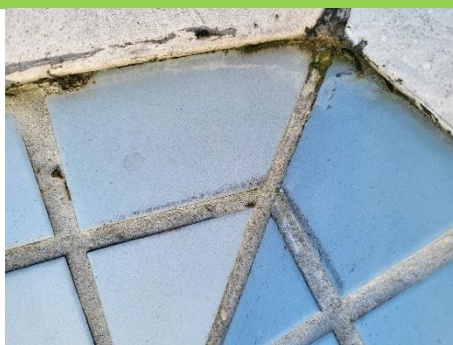
PRELEVEMENT : P14

**Résultat amiante****Absence d'amiante****DESCRIPTION DU PRELEVEMENT :****Objet**

Colle de faïence

| Données client | | | Données laboratoire (*) | | | | | |
|---|---|---|---|---|---|---|---|---|
| P14 | Colle de faïence verte | R+5 - Toiture B2 | D23-22758-014 | C1 : Matériau Dur Gris foncé | BH | META, 1, 2 | (*) Fibre d'amiante non détectée | / |

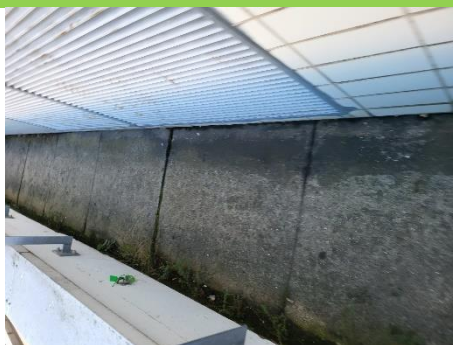
PRELEVEMENT : P18

**Résultat amiante****Absence d'amiante****DESCRIPTION DU PRELEVEMENT :****Objet**

Dalles

| P18 | Dalles | R+5 - Toiture AB1 | D23-22758-018 | C1 : Matériau Dur Gris foncé | BH | META, 1, 2 | (*) Fibre d'amiante non détectée | / |

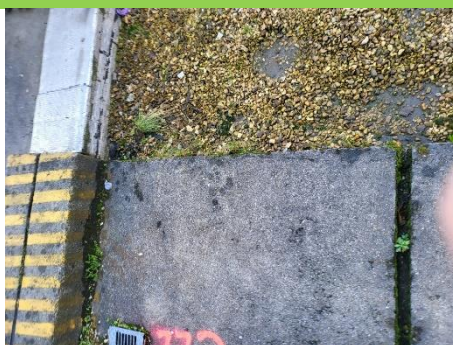
PRELEVEMENT : P20

**Résultat amiante****Absence d'amiante****DESCRIPTION DU PRELEVEMENT :****Objet**

Dalles

| P20 | Dalles | R+5 - Toiture AB2 | D23-22758-020 | C1 : Matériau Dur Gris foncé | BH | META, 1, 2 | (*) Fibre d'amiante non détectée | / |
