PRE-RAPPORT DE REPERAGE DES MATERIAUX ET PRODUITS CONTENANT DE L'AMIANTE AVANT DEMOLITION D'UN IMMEUBLE BÂTI

Référence rapport	63907-1	Commande : EPAMSA / L25.10282 du 30/04/2025
Adresse du site	Imp. de la Céramique 78440 GARGENVILLE	
Type	Appartement	
Date de construction / Permis de construire	Antérieur à 1997.	
Localisation	Imp. de la Céramique 78440 GARGENVILLE	
N° de lot(s) copropriété	F	
Références client	Immeuble : -	Lot gestion : -

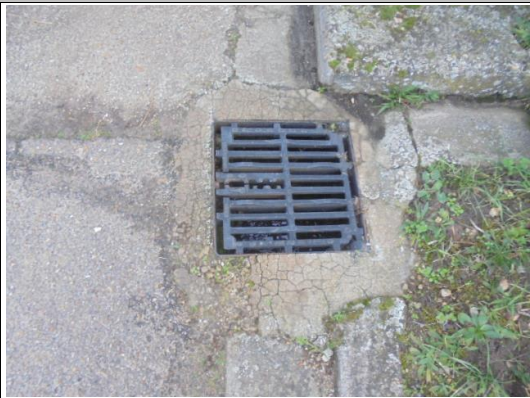
Conclusion	Matériau ne contenant pas d'amiante

Description	Enduit de scellement à base de mortier autour de regard EP	
Critère de décision	Analyse laboratoire : rapport d'essai joint au présent rapport.	
Localisation / ZPSO		
EXTÉRIEURS : EXTÉRIEURS

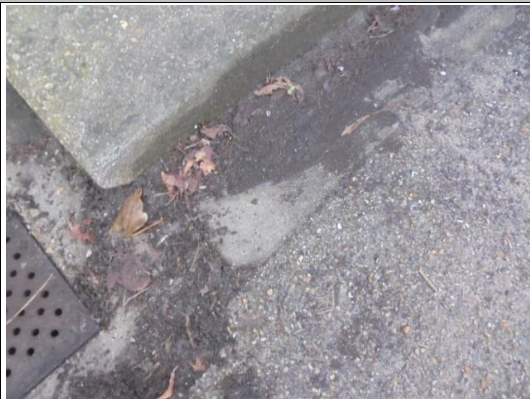
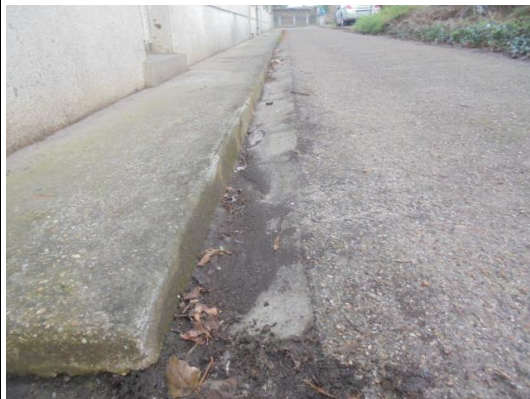
Matériau / Produit N°3 : Enduit		
Conclusion	Matériau ne contenant pas d'amiante

Description	Enduit à base de mortier de l'évacuation en surface des EP.	
Critère de décision	Analyse laboratoire : rapport d'essai joint au présent rapport.	
Localisation / ZPSO		
EXTÉRIEURS : EXTÉRIEURS

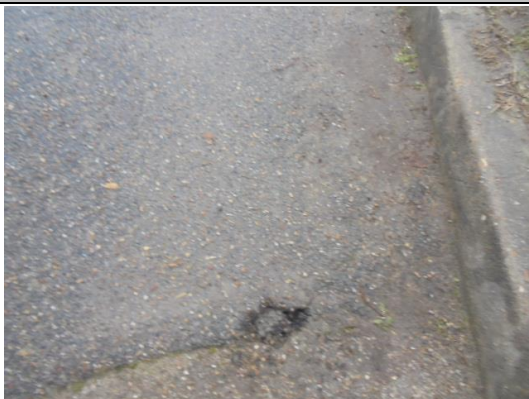
Matériau / Produit N°5 : Enrobé bitumineux		
Conclusion	Matériau ne contenant pas d'amiante

Description	Enrobé bitumineux noir monocouche à grains moyens sur la chaussée, 6cm d'épaisseur	
Critère de décision	Analyse laboratoire : rapport d'essai joint au présent rapport.	
Localisation / ZPSO		
EXTÉRIEURS : EXTÉRIEURS

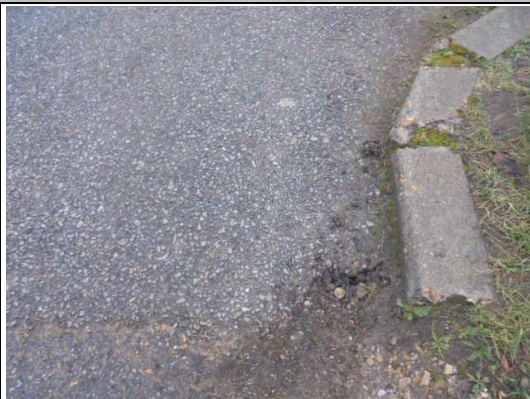
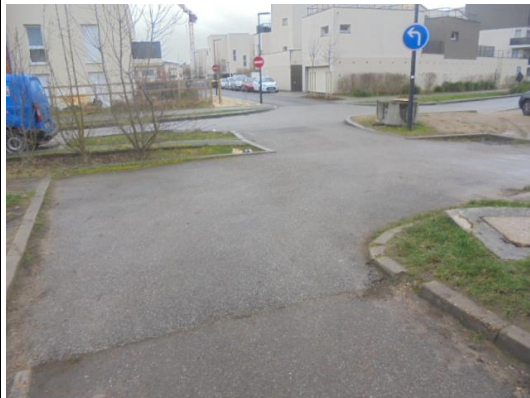
Matériau / Produit N°6 : Enrobé bitumineux	
Conclusion	Matériau ne contenant pas d'amiante
Description	Enrobé bitumineux noir monocouche à grains moyens sur la chaussée, 6cm d'épaisseur
Critère de décision	Analyse laboratoire : rapport d'essai joint au présent rapport.
<div>

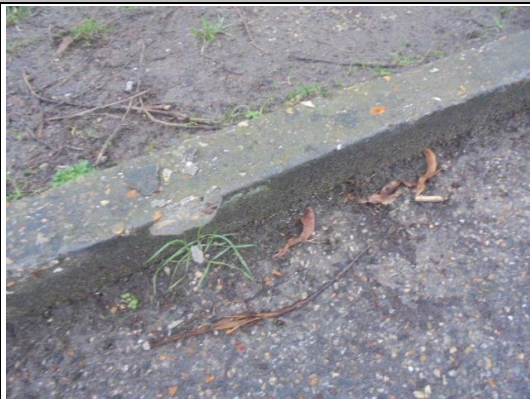
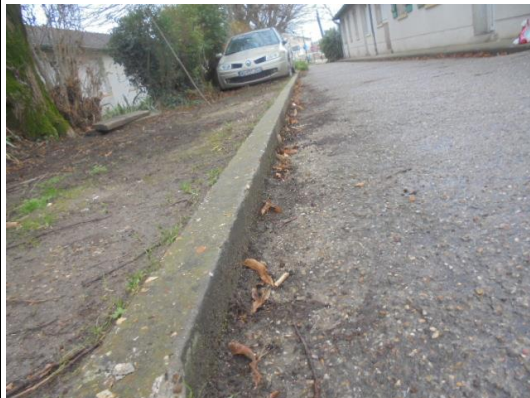
Matériau / Produit N°7 : Enduit	
Conclusion	Matériau ne contenant pas d'amiante
Description	Enduit ciment sur muret autour terre pleine
Critère de décision	Analyse laboratoire : rapport d'essai joint au présent rapport.

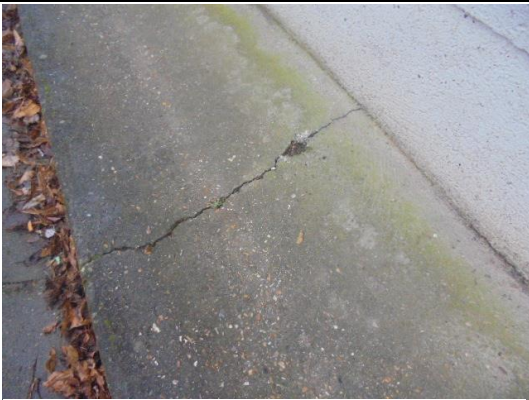
Matériau / Produit N°8 : Chape		
Conclusion	Matériau ne contenant pas d'amiante	
Description	Chape ciment sur trottoir	
Critère de décision	Analyse laboratoire : rapport d'essai joint au présent rapport.

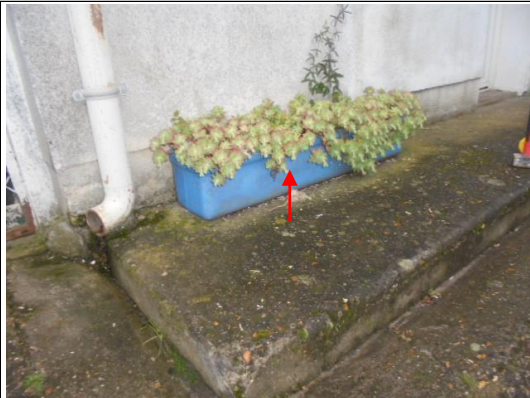
Conclusion	Matériau contenant de l'amiante

Description	Jardinière en fibres ciment posée sur le trottoir	
Critère de décision	Analyse laboratoire : rapport d'essai joint au présent rapport.	
Localisation / ZPSO		
EXTÉRIEURS : EXTÉRIEURS

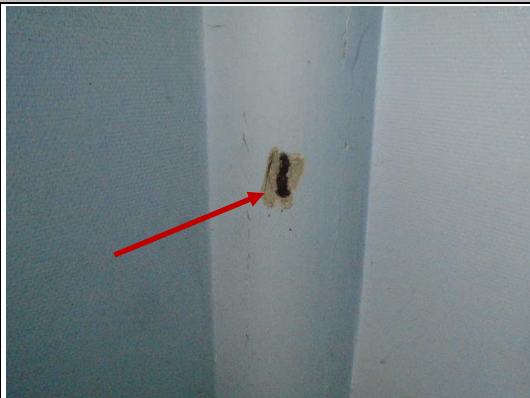
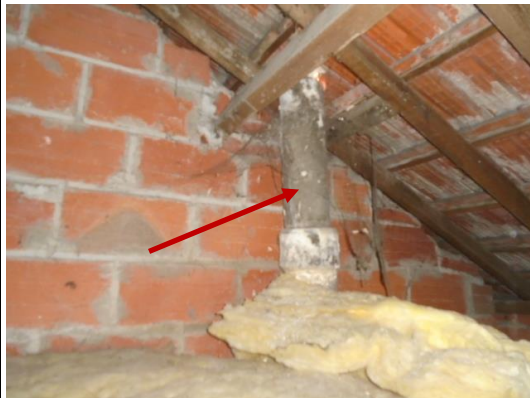
Matériau / Produit N°32 : Conduit fibres-ciment				
Conclusion	Matériau contenant de l'amiante

Description	Conduit fibres-ciment rond			
Critère de décision	Analyse laboratoire : rapport d'essai joint au présent rapport.			
Localisation / ZPSO				
<p>LGT 1 / RDC : WC LGT 11 / RDC : WC LGT 5 / RDC : WC LGT 8 / RDC : WC LGT 11 : COMBLE LGT 5 : COMBLE LGT 6 : COMBLE</p>				
ANALYSE				
Réf pré.	Emplacement pré.	Date	Couche / type produit	Résultat
CO32-1	LGT 5 / RDC : WC	15/05/2025	Conduit fibres-ciment rond	PRESENCE

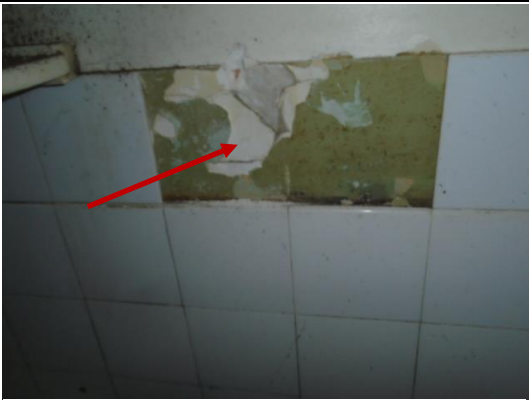
Matériau / Produit N°47 : Colle + joint		
Conclusion	Matériau contenant de l'amiante

Description	Colle blanche + joint blanc de la faïence blanche 20*20	
Critère de décision	Analyse laboratoire : rapport d'essai joint au présent rapport.

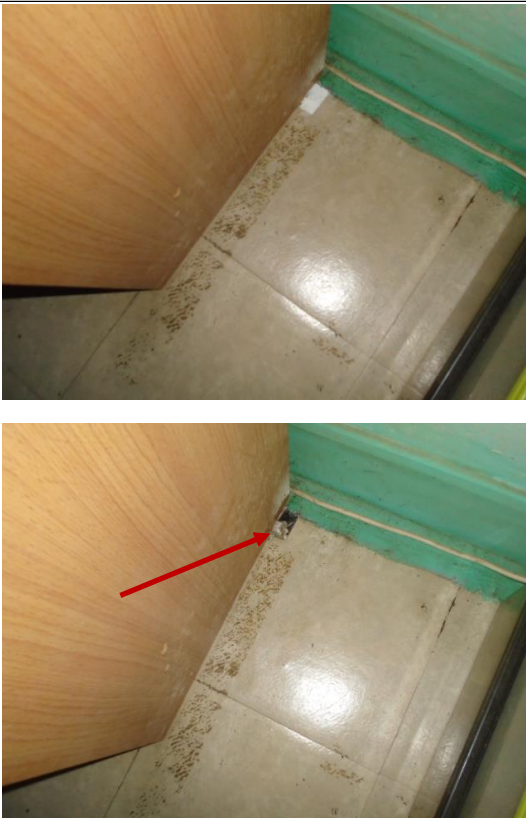
Conclusion	Matériau contenant de l'amiante Couche(s) contenant de l'amiante : Colle noire + ragréage gris

Description	Dalle de sol beige 30*30 + colle noire + ragréage gris	
Critère de décision	Analyse laboratoire : rapport d'essai joint au présent rapport.	
Localisation / ZPSO		
LGT 3 / RDC : CHAMBRE

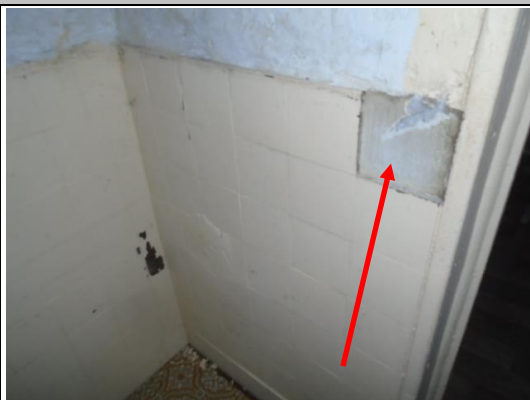
Conclusion	Matériau contenant de l'amiante

Description	Colle blanche + joint blanc de la faïence marron 10*10	
Critère de décision	Analyse laboratoire : rapport d'essai joint au présent rapport.	
Localisation / ZPSO		
<u>LGT 8 / RDC :</u> SEJOUR

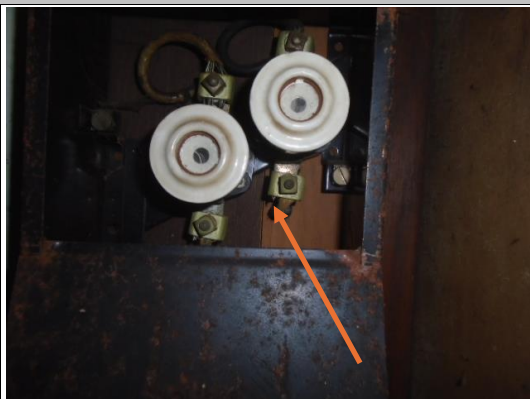
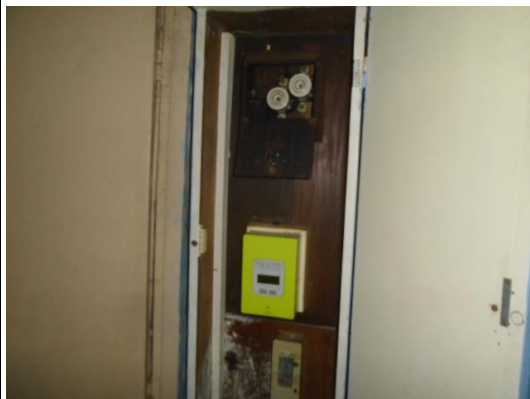
Conclusion	Matériau pour lequel des sondages et/ou des analyses doivent être effectuées

Description	Câble électrique (absence de PV de consignation)		
Critère de décision	Prélèvement impossible sans rendre impropre à sa destination la partie d'ouvrage concernée. Des investigations et des analyses ultérieures doivent être effectuées.		
Localisation / ZPSO			
<u>LGT 1 / RDC :</u> SDB <u>LGT 11 / RDC :</u> SDB <u>LGT 3 / RDC :</u> SDB <u>LGT 5 / RDC :</u> SDB <u>LGT 6 / RDC :</u> SDB <u>LGT 8 / RDC :</u> SDB <u>LGT 9 / RDC :</u> SDB

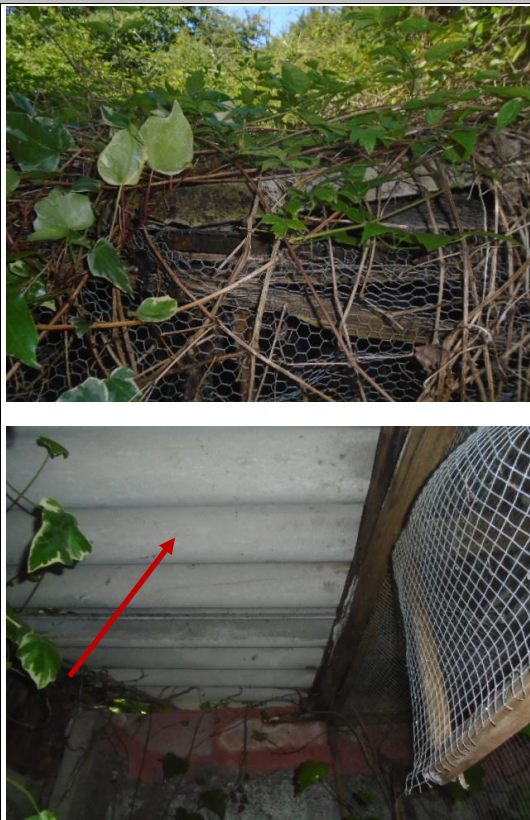
Conclusion	Matériau contenant de l'amiante

Description	Plaques fibres-ciment ondulée	
Critère de décision	Analyse laboratoire : rapport d'essai joint au présent rapport.	
Localisation / ZPSO		
JARDINS : JARDINS

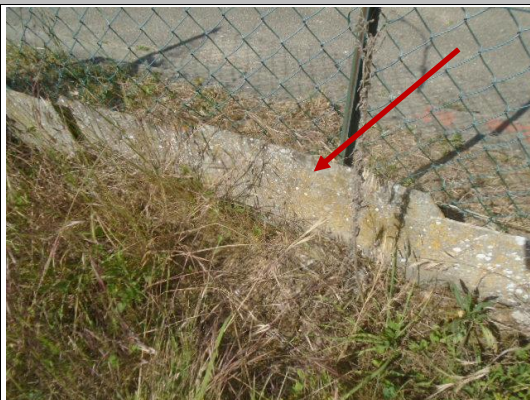
Conclusion	Matériau contenant de l'amiante

Description	Plaques fibres-ciment au pied de la clôture	
Critère de décision	Analyse laboratoire : rapport d'essai joint au présent rapport.	
Localisation / ZPSO		
JARDINS : JARDINS
