DIAGNOSTIC COMPLEMENTAIRE DES BATIMENTS EXISTANTS

LESQUIN

Rapport : NBE7.J.0130.2

Diagnostic complémentaire des bâtiments existants

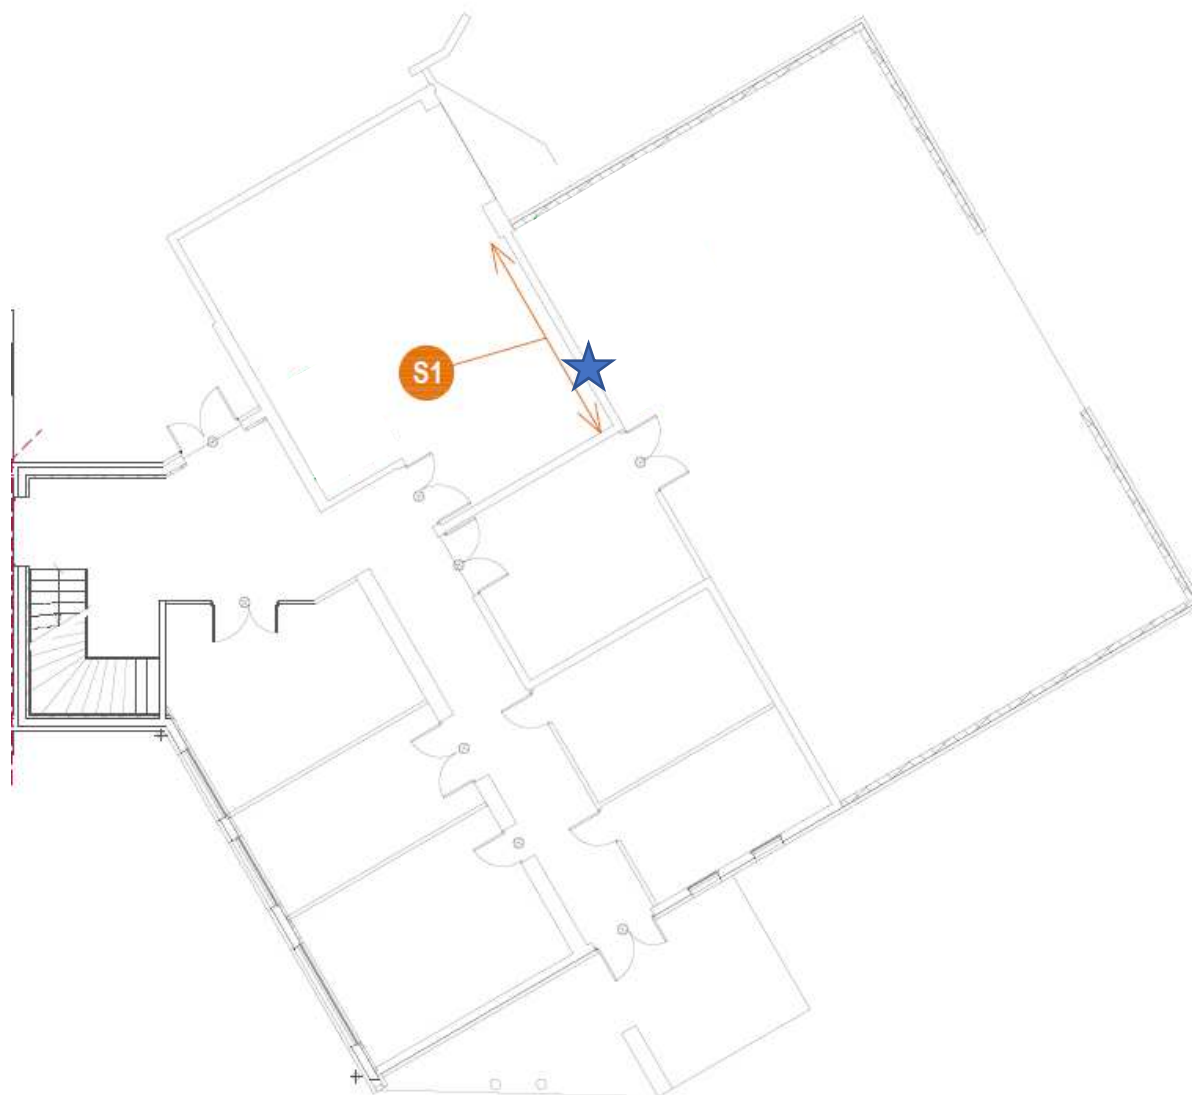
★ Implantation du percement.

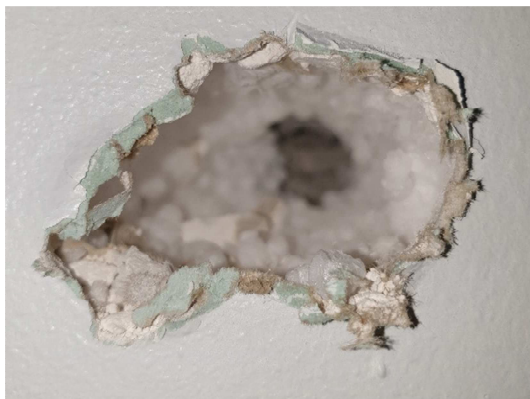
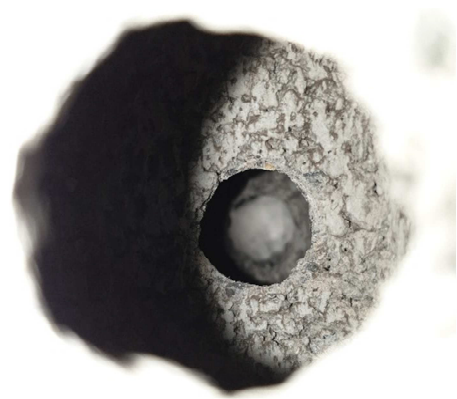
Au vu de la structure nous ne pouvons pas calculer de capacité portante sur ce mur car il n'est pas porteur.

Nous n'avons pas réalisé de carottages sur le soubassement. Celui-ci est constitué d'une structure métallique (poteaux/poutre) avec un remplissage de blocs de béton (parpaing).

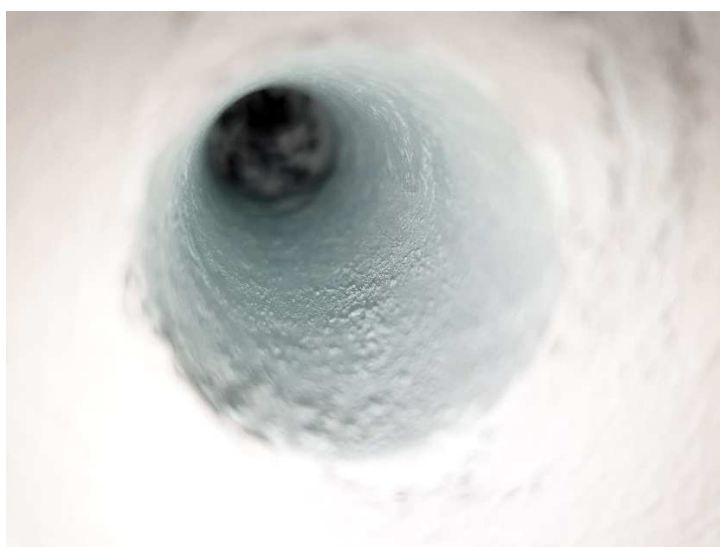
M1.1 :

Au vu des éléments constituant la paroi, celle-ci n'est pas porteuse.

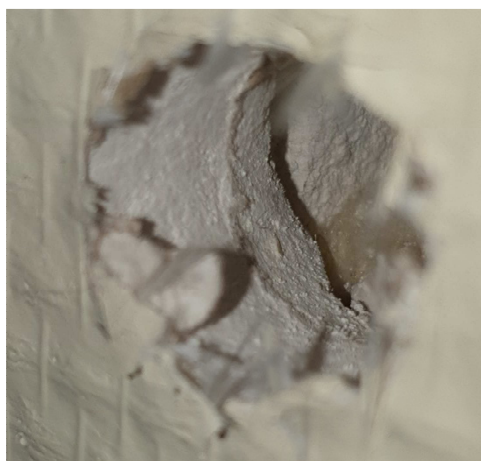
M1.2 :

Au vu des éléments constituant la paroi, celle-ci n'est pas porteuse.

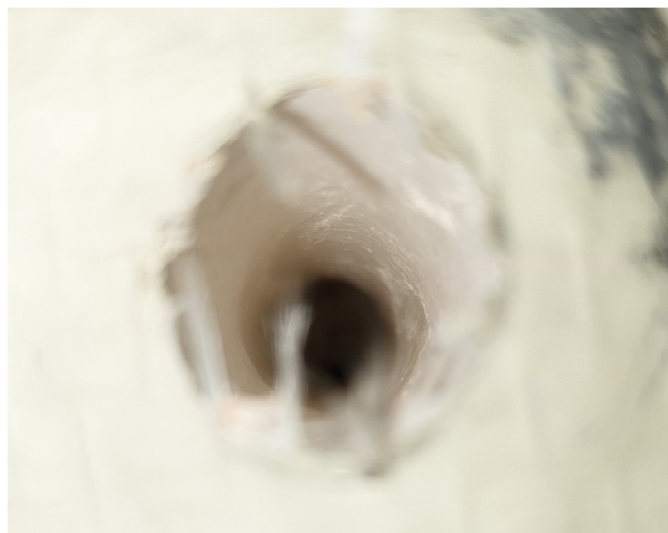
M1.3 :

Au vu des éléments constituant la paroi, celle-ci n'est pas porteuse.

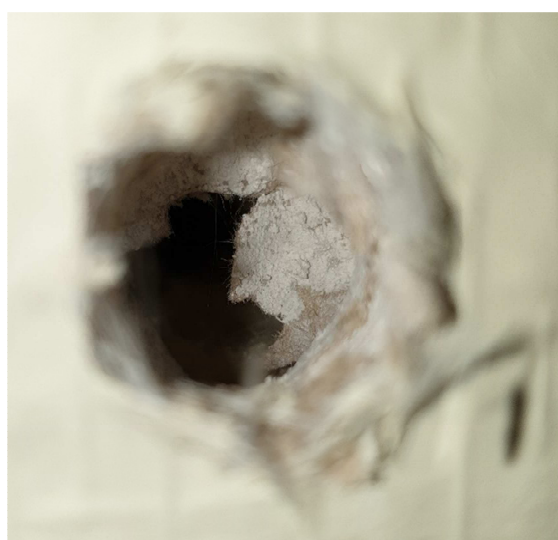
M1.4 :

Au vu des éléments constituant la paroi, celle-ci n'est pas porteuse.

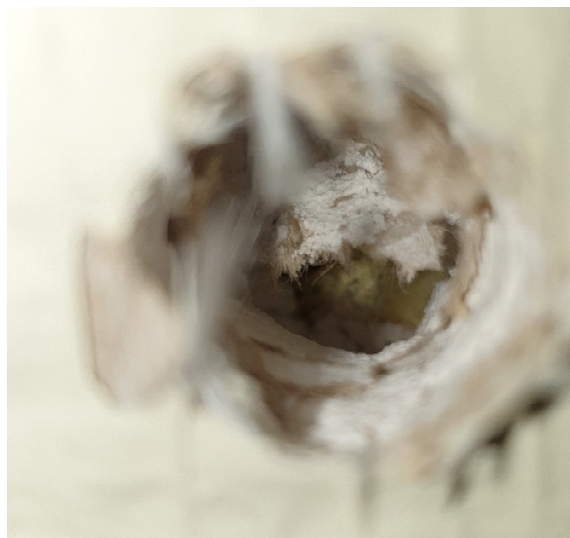
M1.5 :

Au vu des éléments constituant la paroi, celle-ci n'est pas porteuse.

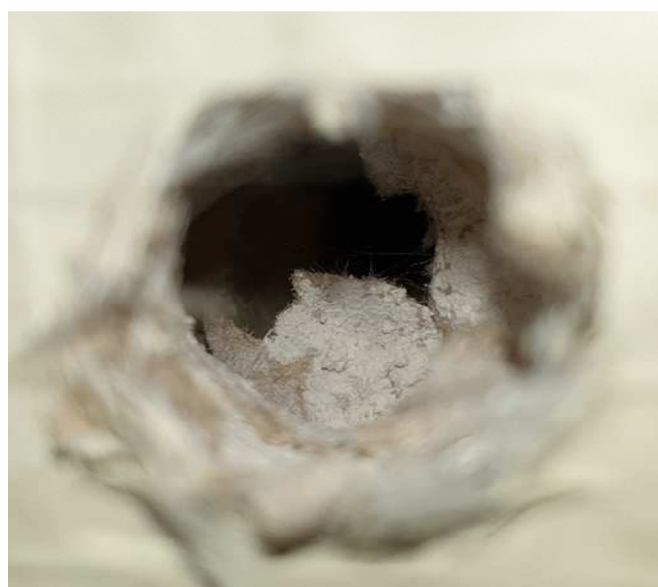
M1.6 :

Au vu des éléments constituant la paroi, celle-ci n'est pas porteuse.

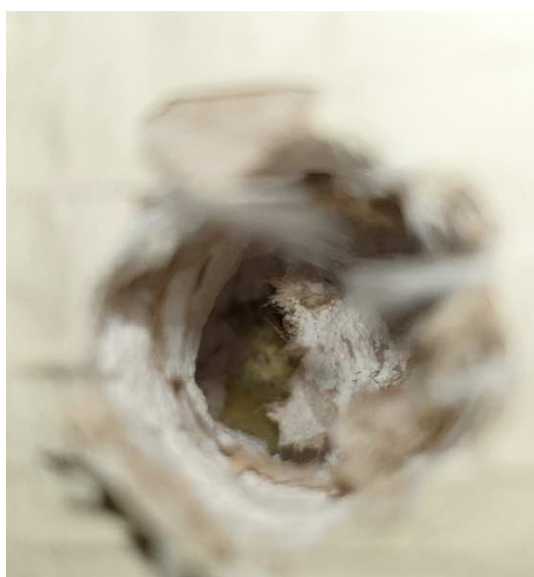
M1.7 :

Au vu des éléments constituant la paroi, celle-ci n'est pas porteuse.

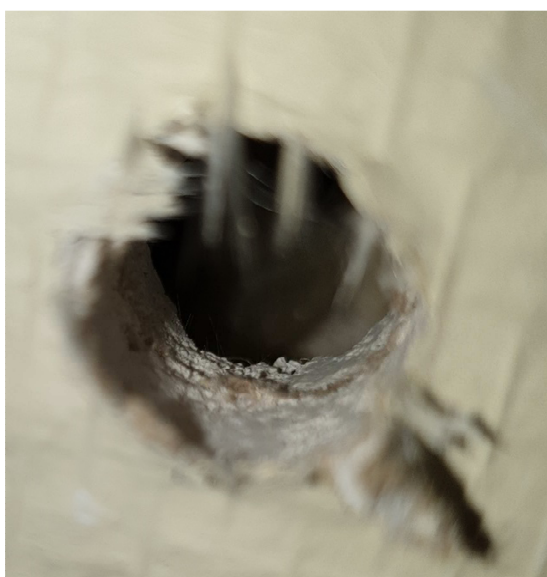
M1.8 :

Au vu des éléments constituant la paroi, celle-ci n'est pas porteuse.

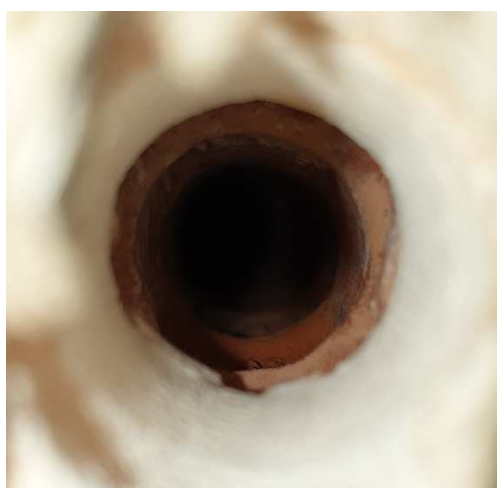
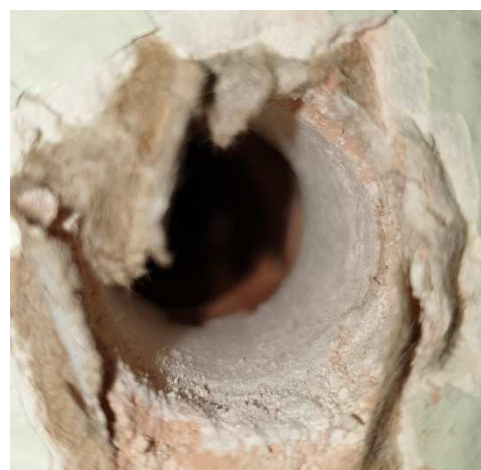
M1.9 :

Au vu des éléments constituant la paroi, ce mur est porteur.

Les investigations, sur les murs existants, ne nous indiquent pas la présence de murs porteurs, sauf sur les sondages M2.3 qui est un mur périphérique, M2.2, M2.5 et M1.9.

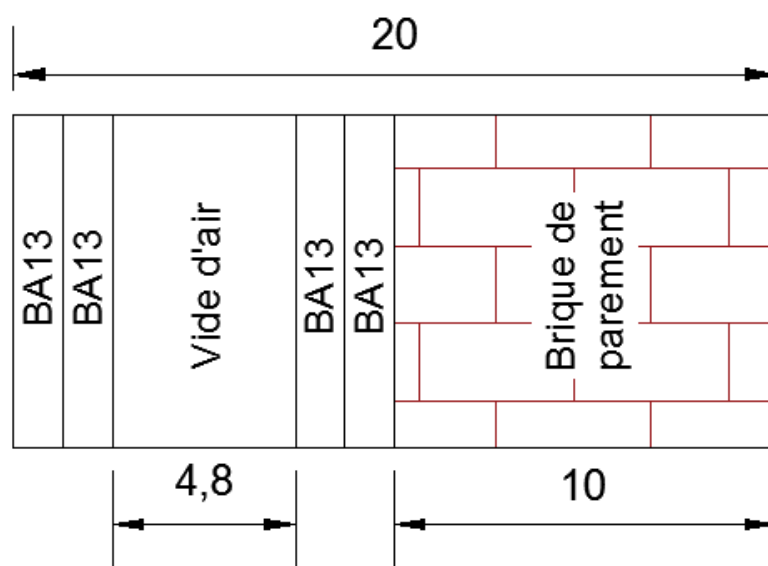
M1.10 :

Au vu des éléments constituant la paroi, celle-ci n'est pas porteuse.

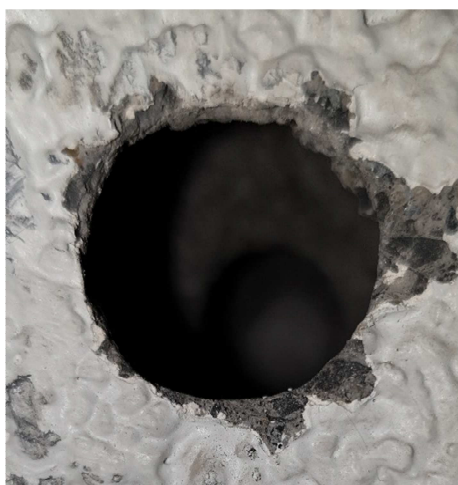
M2.1 :

Au vu des éléments constituant la paroi, celle-ci n'est pas porteuse et ne nécessite pas de calcul de capacité portante.

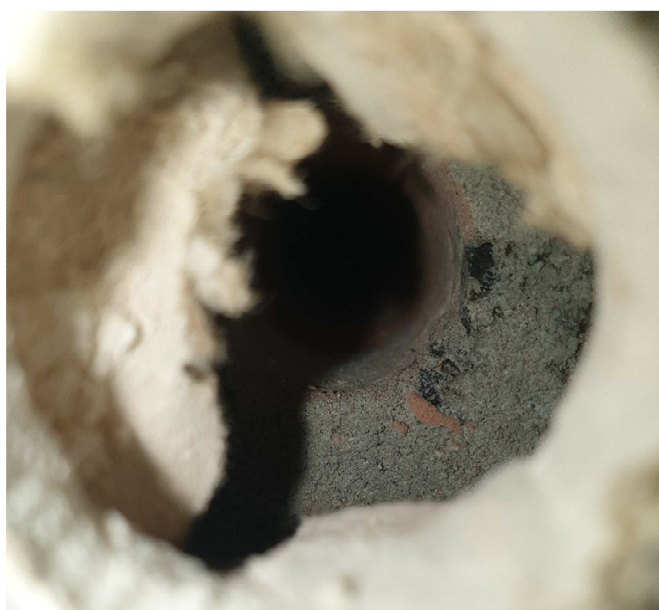
M2.2 :

Au vu des éléments constituant la paroi, ce mur est porteur.

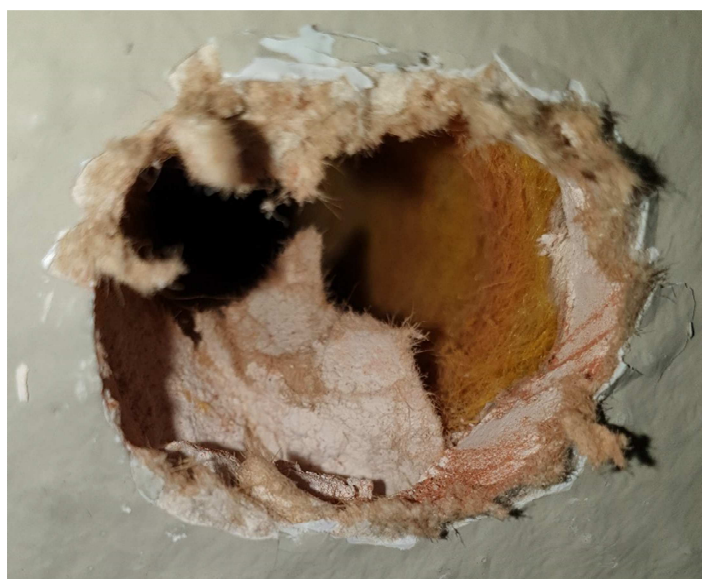
M2.3 :

Nous sommes en présence d'un mur périphérique qui est donc par conséquent porteur.

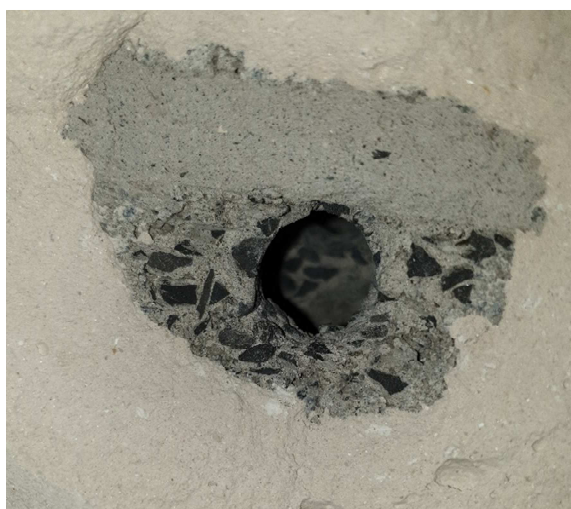
M2.4 :

Au vu des éléments constituant la paroi, celle-ci n'est pas porteuse et ne nécessite pas de calcul de capacité portante.

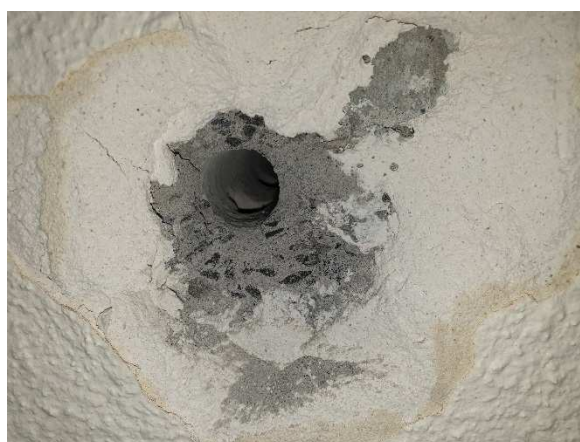
M2.5 :

Au vu des éléments constituant la paroi, ce mur est porteur.
