## Dossier de diagnostics techniques

Rapport de mission de repérage des matériaux et produits contenant de l'amiante avant réalisation de travaux

Référence AMITRAV-E7195515-2501 4 juin 2025

Bien	Autre
Adresse	Rue Montaigne 33500 LIBOURNE
Référence Cadastre	NC
Propriétaire	CAISSE ALLOCATIONS FAMILIALES GIRONDE Le Lac 1 Rue du Docteur Gabriel Pery 33300 BORDEAUX
Demandeur	CAISSE ALLOCATIONS FAMILIALES GIRONDE Le Lac 1 Rue du Docteur Gabriel Pery 33300 BORDEAUX

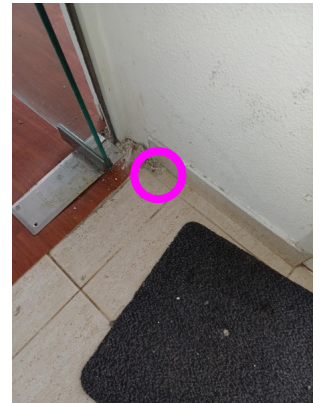
Prélèvement P001  
Pièce Rez de Chaussée - Hall  
Localisation Sol  
Matériaux Colles et joints de carrelage  
Date 27 mai 2025  
Résultat Absence d'amiante  
Commentaire

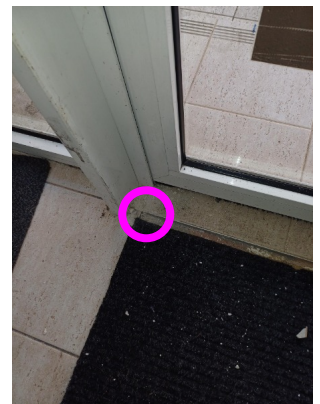
Prélèvement P002  
Pièce Rez de Chaussée - Hall  
Localisation Sol  
Matériaux Colles et joints de carrelage  
Date 27 mai 2025  
Résultat Absence d'amiante  
Commentaire

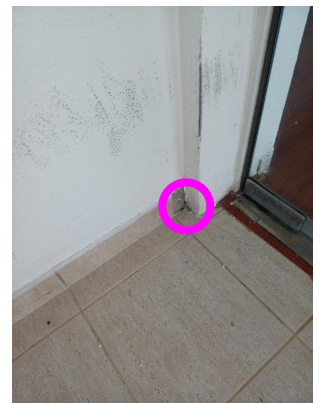
Prélèvement P003  
Pièce Rez de Chaussée - Hall  
Localisation Plinthes  
Matériaux Colles et joints de carrelage ou de faïence  
Date 27 mai 2025  
Résultat Absence d'amiante  
Commentaire

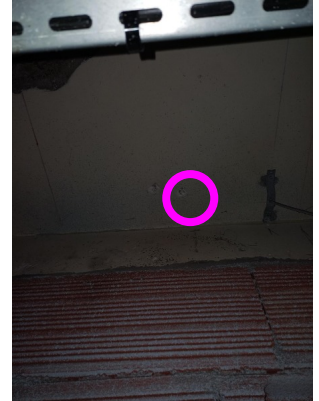
Prélèvement P012  
Pièce Rez de Chaussée - Hall  
Localisation Plénum  
Matériaux Enduits à base de plâtre ou ciment projetés, lissés ou talochés  
Date 27 mai 2025  
Résultat Absence d'amiante  
Commentaire

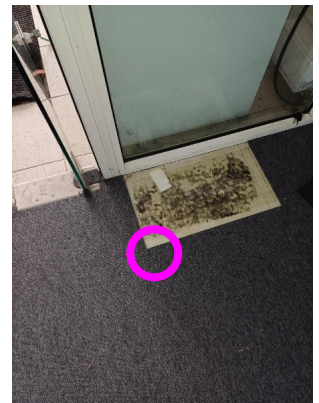
Prélèvement P013  
Pièce Rez de Chaussée - Open Space  
Localisation Sol  
Matériaux Colles non bitumineuses, Moquette  
Date 27 mai 2025  
Résultat Absence d'amiante  
Commentaire

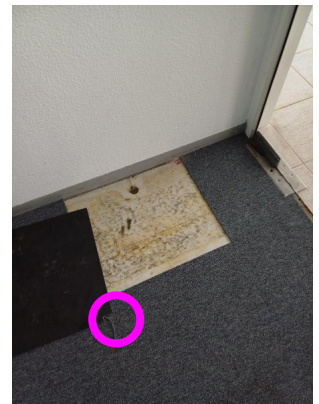
Prélèvement P014  
Pièce Rez de Chaussée - Open Space  
Localisation Sol  
Matériaux Colles non bitumineuses, Moquette  
Date 27 mai 2025  
Résultat Absence d'amiante  
Commentaire

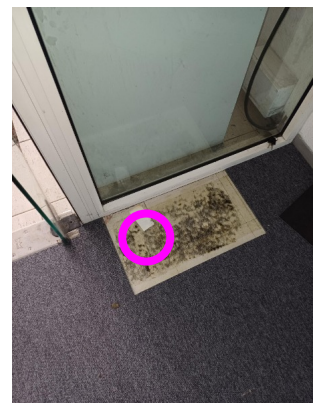
Prélèvement P015  
Pièce Rez de Chaussée - Open Space  
Localisation Sol  
Matériaux Dalles de sol  
Date 27 mai 2025  
Résultat Absence d'amiante  
Commentaire

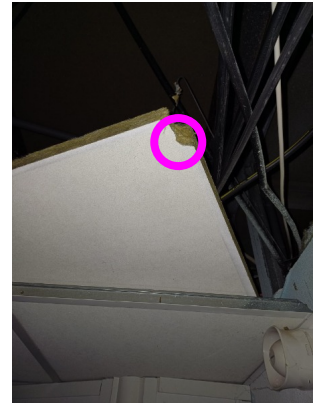
Prélèvement P040  
Pièce Rez de Chaussée - Dgt  
Localisation Faux Plafond  
Matériaux Panneaux et plaques  
Date 27 mai 2025  
Résultat Absence d'amiante  
Commentaire

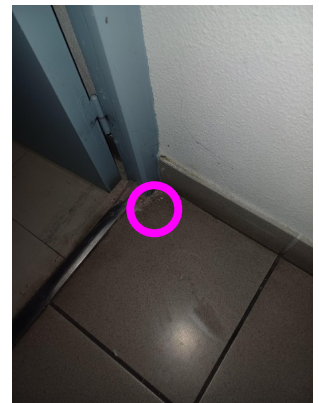
Prélèvement P041  
Pièce Rez de Chaussée - WC Hand H  
Localisation Sol  
Matériaux Colles et joints de carrelage  
Date 27 mai 2025  
Résultat Absence d'amiante  
Commentaire

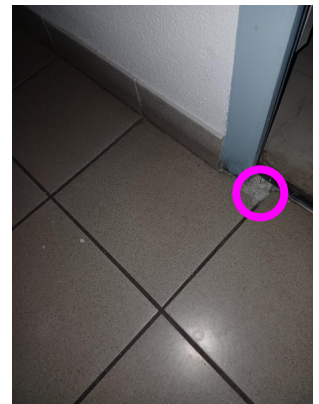
Prélèvement P042  
Pièce Rez de Chaussée - WC Hand H  
Localisation Sol  
Matériaux Colles et joints de carrelage  
Date 27 mai 2025  
Résultat Absence d'amiante  
Commentaire

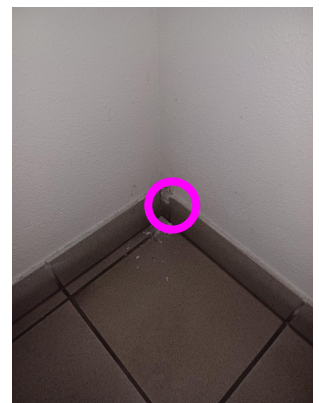
Prélèvement P043  
Pièce Rez de Chaussée - WC Hand H  
Localisation Plinthes  
Matériaux Colles et joints de carrelage ou de faïence  
Date 27 mai 2025  
Résultat Absence d'amiante  
Commentaire

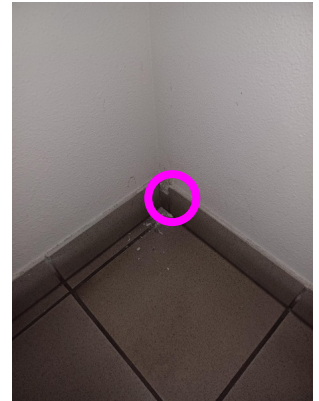
Prélèvement P044  
Pièce Rez de Chaussée - WC Hand H  
Localisation Plinthes  
Matériaux Colles et joints de carrelage ou de faïence  
Date 27 mai 2025  
Résultat Absence d'amiante  
Commentaire

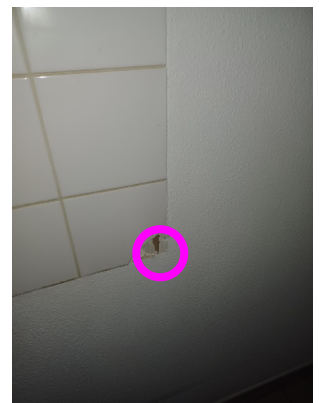
Prélèvement P045  
Pièce Rez de Chaussée - WC Hand H  
Localisation Faïence  
Matériaux Colles et joints de carrelage ou de faïence  
Date 27 mai 2025  
Résultat Absence d'amiante  
Commentaire

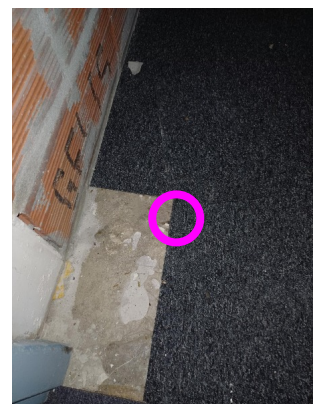
Prélèvement P046  
Pièce Rez de Chaussée - Local  
Localisation Sol  
Matériaux Colles non bitumineuses, Moquette, Ragréages  
Date 27 mai 2025  
Résultat Absence d'amiante  
Commentaire

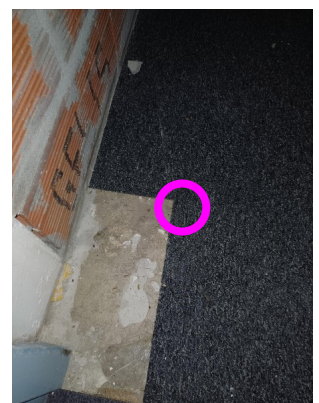
Prélèvement P047  
Pièce Rez de Chaussée - Local  
Localisation Sol  
Matériaux Colles non bitumineuses, Moquette, Ragréages  
Date 27 mai 2025  
Résultat Absence d'amiante  
Commentaire

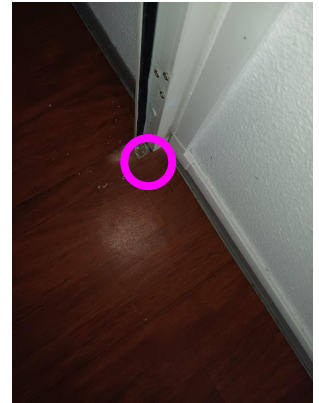
Prélèvement P048  
Pièce Rez de Chaussée - Bureau 1  
Localisation Sol  
Matériaux Colles non bitumineuses, Dalles de sol Lés, Ragréages  
Date 27 mai 2025  
Résultat Absence d'amiante  
Commentaire

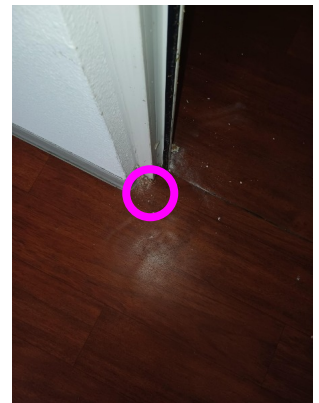
Prélèvement P049  
Pièce Rez de Chaussée - Bureau 1  
Localisation Sol  
Matériaux Colles non bitumineuses, Dalles de sol Lés, Ragréages  
Date 27 mai 2025  
Résultat Absence d'amiante  
Commentaire

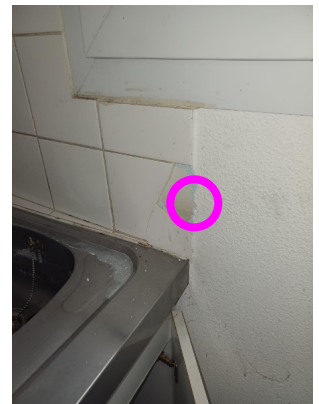
Prélèvement P050  
Pièce Rez de Chaussée - Salle de repos  
Localisation Faïence  
Matériaux Colles et joints de carrelage ou de faïence  
Date 27 mai 2025  
Résultat Absence d'amiante  
Commentaire

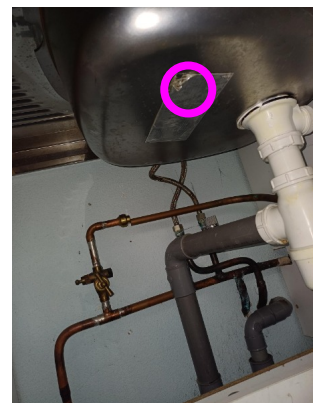
Prélèvement P051  
Pièce Rez de Chaussée - Salle de repos  
Localisation Tampon Sous Evier  
Matériaux Plaques souples bitumineuses antivibratiles  
Date 27 mai 2025  
Résultat Absence d'amiante  
Commentaire

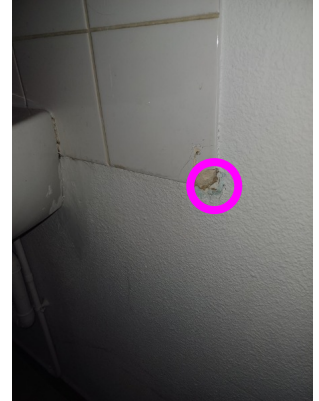
Prélèvement P052  
Pièce Rez de Chaussée - Sanitaires  
Localisation Faïence  
Matériaux Colles et joints de carrelage ou de faïence  
Date 27 mai 2025  
Résultat Absence d'amiante  
Commentaire

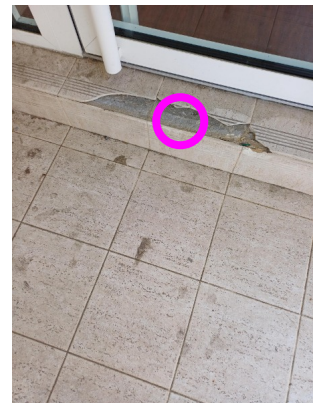
Prélèvement P053  
Pièce Rez de Chaussée - Extérieur  
Localisation Sol  
Matériaux Colles et joints de carrelage  
Date 27 mai 2025  
Résultat Absence d'amiante  
Commentaire

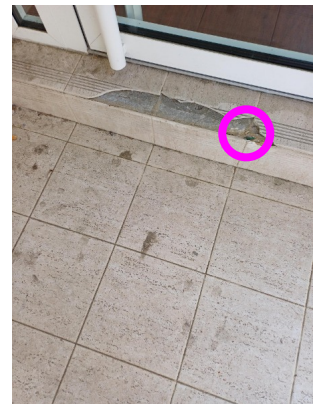
Prélèvement P054  
Pièce Rez de Chaussée - Extérieur  
Localisation Sol  
Matériaux Colles et joints de carrelage  
Date 27 mai 2025  
Résultat Absence d'amiante  
Commentaire
