Rapport de repérage des matériaux et produits contenant de l'amiante avant réalisation de travaux dans un immeuble bâti

Nom du site : USID CARCASSONNE - Antenne CASTELNAUDARY

TRAVAUX CUISINES CHATEAU
2400 ROUTE DE PEXIORA
QUARTIER CAPITAINE DANJOU CASTELNAUDARY
11400 CASTELNAUDARY

Référence du rapport : 19598781/S1.1.4.R

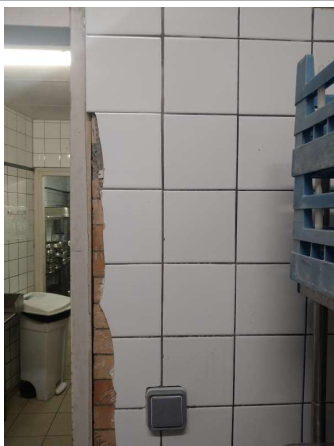
Prélèvement - P001 : BAT 0026 / RDC / LOCAL 09 - Colle de faïence- (Absence d'amiante)

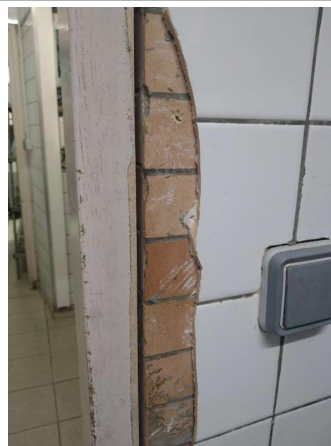
Prélèvement - P002 : BAT 0026 / RDC / LOCAL 09 - Colle de faïence- (Absence d'amiante)

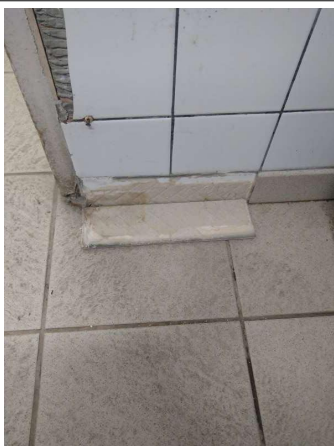
Prélèvement - P003 : BAT 0026 / RDC / LOCAL 09 - Colle de plinthe- (Absence d'amiante)

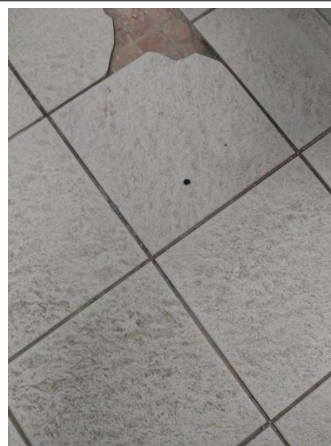
Prélèvement - P004 : BAT 0026 / RDC / LOCAL 09 - Colle de carrelage- (Absence d'amiante)

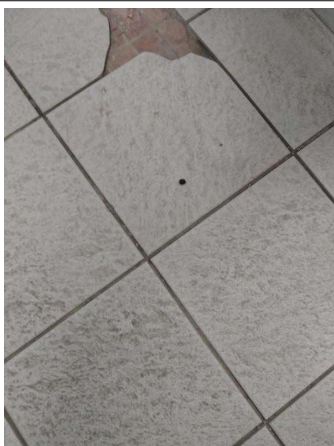
Prélèvement - P005 : BAT 0026 / RDC / LOCAL 09 - Colle de carrelage- (Absence d'amiante)

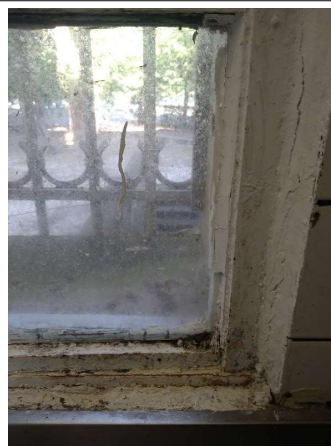
Prélèvement - P006 : BAT 0026 / RDC / LOCAL 08 - Mastic- (Absence d'amiante)

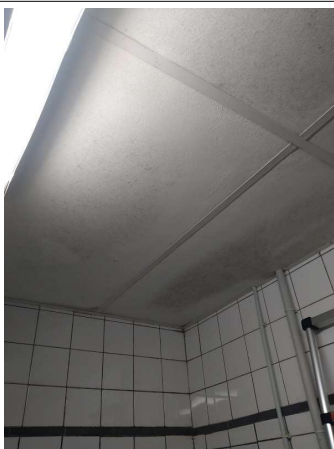
Prélèvement - P007 : BAT 0026 / RDC / LOCAL 08 - Faux plafond- (Absence d'amiante)

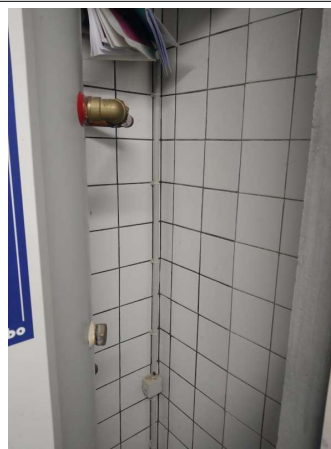
Prélèvement - P008 : BAT 0026 / RDC / LOCAL 07 - Colle de faïence- (Absence d'amiante)

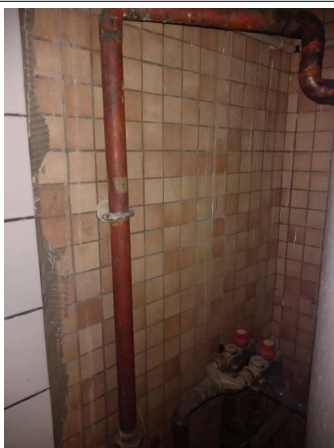
Prélèvement - P009 : BAT 0026 / RDC / LOCAL 07 - Colle de faïence- (Absence d'amiante)

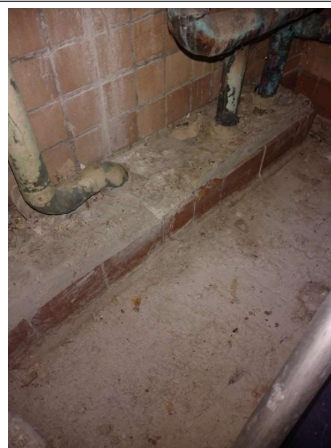
Prélèvement - P010 : BAT 0026 / RDC / LOCAL 07 - Colle de plinthe- (Absence d'amiante)

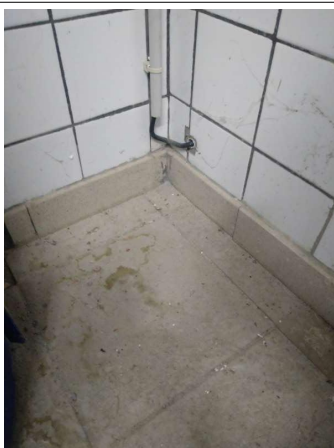
Prélèvement - P011 : BAT 0026 / RDC / LOCAL 07 - Colle de plinthe- (Absence d'amiante)

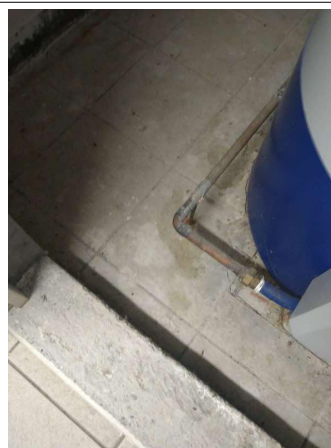
Prélèvement - P012 : BAT 0026 / RDC / LOCAL 07 - Colle de carrelage- (Absence d'amiante)

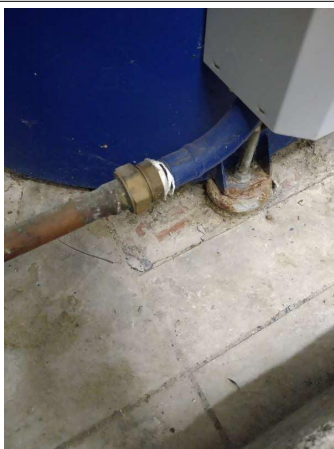
Prélèvement - P013 : BAT 0026 / RDC / LOCAL 07 - Colle de carrelage- (Absence d'amiante)

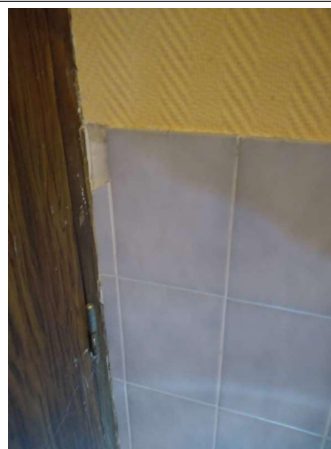
Prélèvement - P014 : BAT 0026 / RDC / LOCAL 10 - Colle de faïence- (Absence d'amiante)

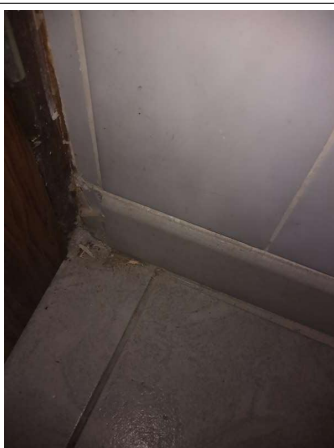
Prélèvement - P015 : BAT 0026 / RDC / LOCAL 10 - Colle de plinthe- (Absence d'amiante)

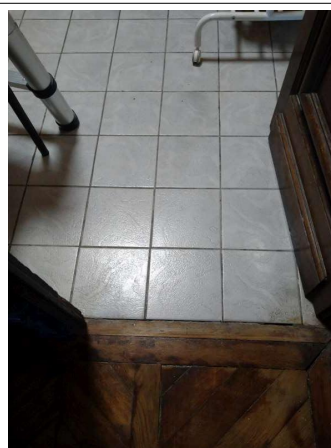
Prélèvement - P016 : BAT 0026 / RDC / LOCAL 11 - Colle de carrelage- (Absence d'amiante)

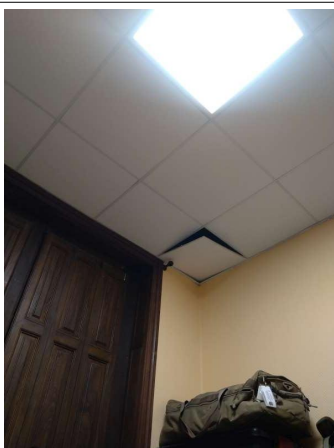
Prélèvement - P017 : BAT 0026 / RDC / LOCAL 11 - Faux plafond- (Absence d'amiante)

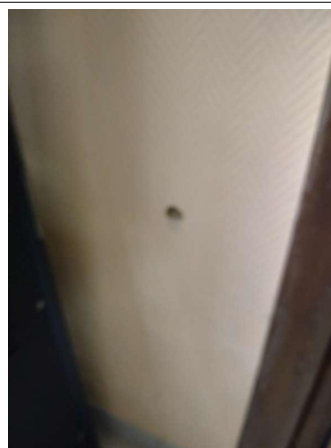
Prélèvement - P018 : BAT 0026 / RDC / LOCAL 11 - Enduit- (Absence d'amiante)

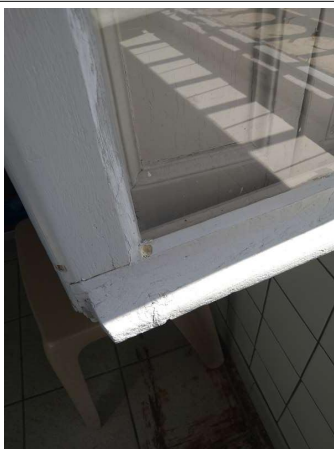
Prélèvement - P019 : BAT 0026 / RDC / LOCAL 04B - Mastic-
(Absence d'amiante)

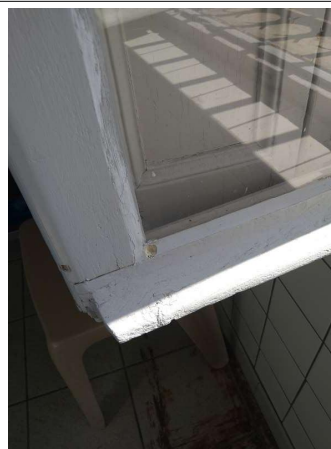
Prélèvement - P020 : BAT 0026 / RDC / LOCAL 07 - Mastic-
(Absence d'amiante)

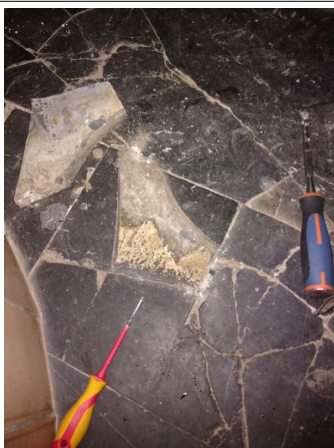
Prélèvement - P021 : BAT 0026 / RDC / LOCAL 02 - Colle de
carrelage- (Absence d'amiante)

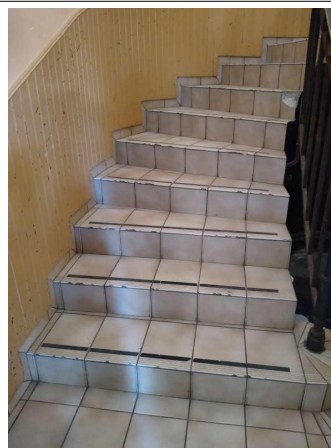
Prélèvement - P022 : BAT 0026 / RDC / LOCAL 02 - Colle de
carrelage- (Absence d'amiante)

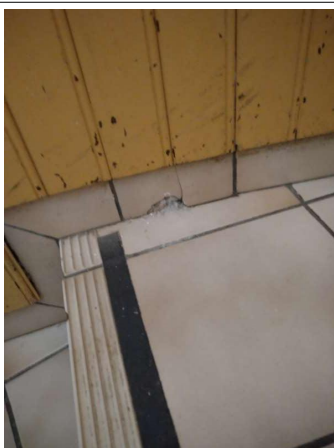
Prélèvement - P023 : BAT 0026 / RDC / LOCAL 02 - Colle de
plinthe- (Absence d'amiante)

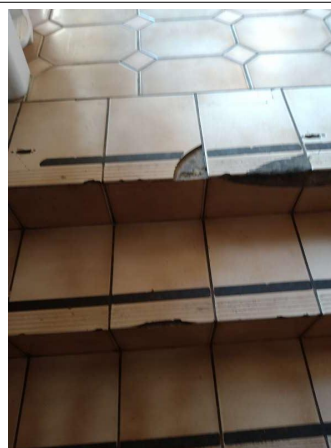
Prélèvement - P024 : BAT 0026 / R+1 / LOCAL 09 - Colle de
carrelage- (Absence d'amiante)

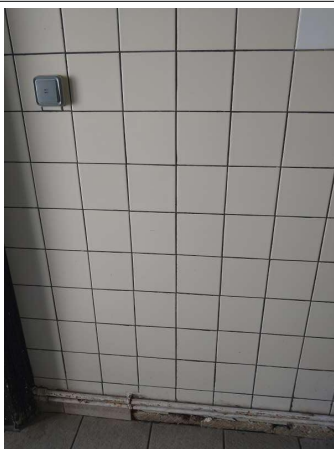
Prélèvement - P025 : BAT 0026 / R+1 / LOCAL 07A - Colle de
faïence- (Absence d'amiante)

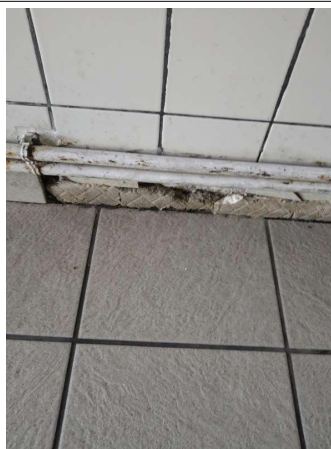
Prélèvement - P026 : BAT 0026 / R+1 / LOCAL 07A - Colle de
plinthe- (Absence d'amiante)

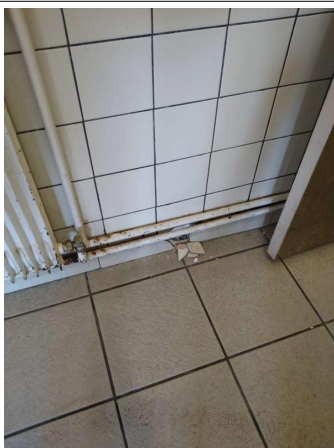
Prélèvement - P027 : BAT 0026 / R+1 / LOCAL 07A - Colle de
faïence- (Absence d'amiante)

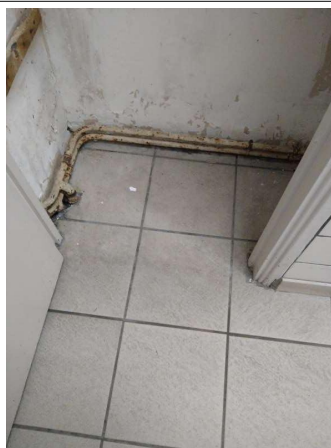
Prélèvement - P028 : BAT 0026 / R+1 / LOCAL 07B - Colle de
carrelage- (Absence d'amiante)

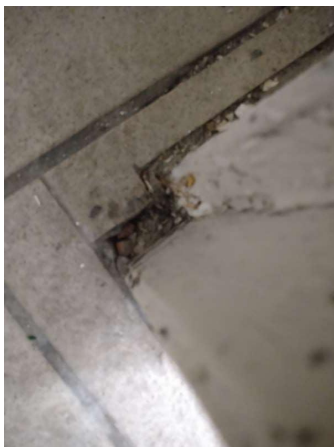
Prélèvement - P029 : BAT 0026 / R+1 / LOCAL 07B - Colle de
carrelage- (Absence d'amiante)

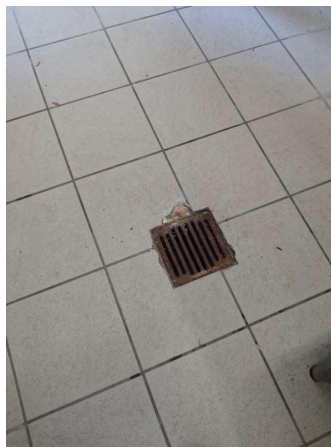
Prélèvement - P030 : BAT 0026 / R+1 / LOCAL 12 - Colle de
carrelage- (Absence d'amiante)

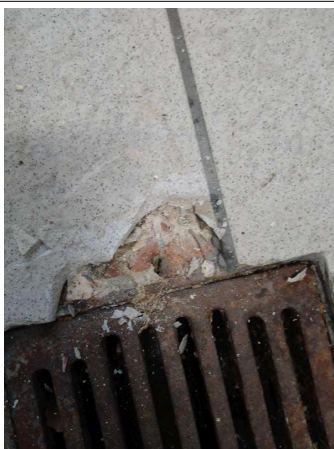
Prélèvement - P031 : BAT 0026 / R+1 / LOCAL 12 - Colle de carrelage- (Absence d'amiante)

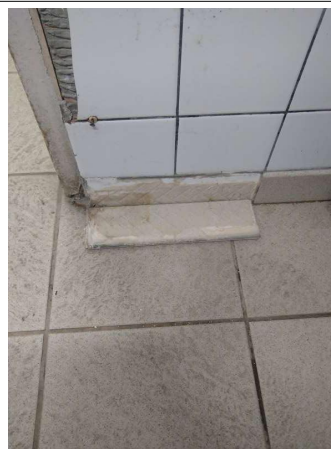
Prélèvement - P032 : BAT 0026 / R+1 / LOCAL 12 - Colle de plinthe- (Absence d'amiante)

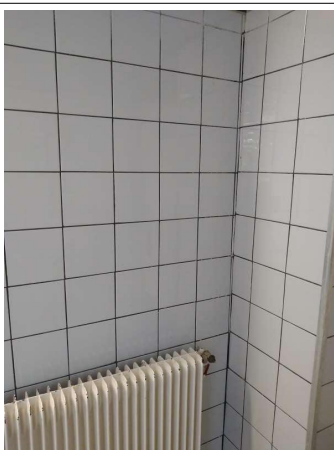
Prélèvement - P033 : BAT 0026 / R+1 / LOCAL 12 - Colle de faïence- (Absence d'amiante)

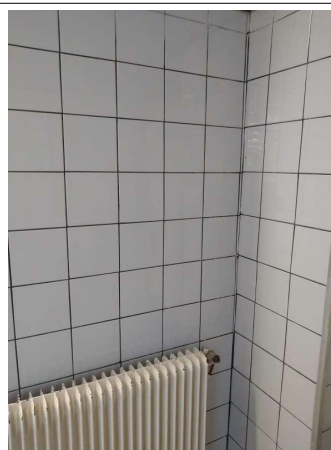
Prélèvement - P034 : BAT 0026 / R+1 / LOCAL 12 - Colle de faïence- (Absence d'amiante)

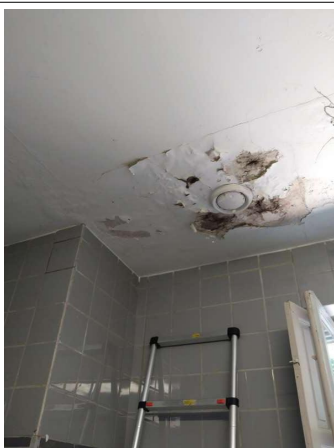
Prélèvement - P035 : BAT 0026 / R+1 / LOCAL 12 - Enduit- (Absence d'amiante)

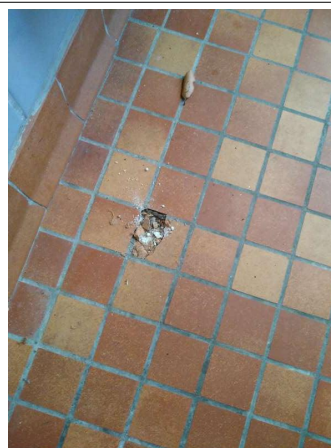
Prélèvement - P036 : BAT 0026 / R+1 / LOCAL 10 - Colle de carrelage- (Absence d'amiante)

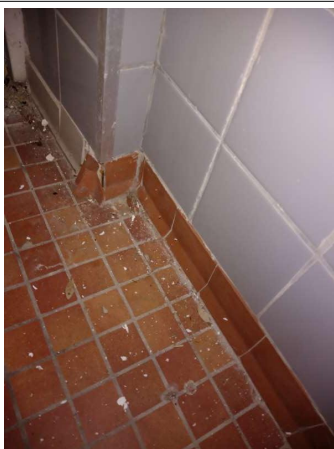
Prélèvement - P037 : BAT 0026 / R+1 / LOCAL 10 - Colle de plinthe- (Absence d'amiante)

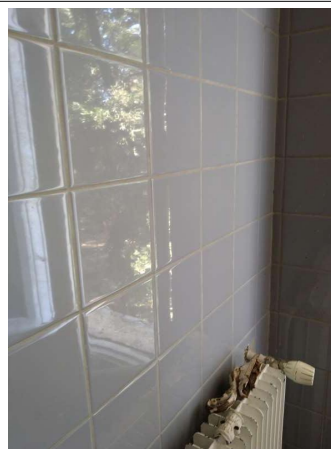
Prélèvement - P038 : BAT 0026 / R+1 / LOCAL 10 - Colle de faïence- (Absence d'amiante)

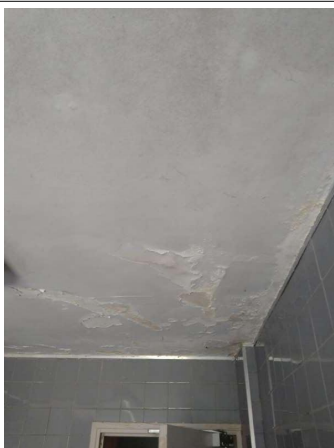
Prélèvement - P039 : BAT 0026 / R+1 / LOCAL 10 - Enduit- (Absence d'amiante)

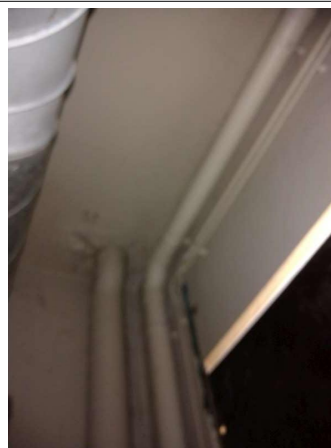
Déclaré - : BAT 0026 / RDC / LOCAL 07 - Conduit- (Absence d'amiante)
