Rapport de repérage du plomb avant travaux

Numéro de rapport	22026424-CASTELNAUDARY- ESID-USID P
Propriétaire	ESID DE LYON
Donneur d'ordre	ESID DE LYON
Adresse de l'immeuble	Château des cheminières 4RE route de Pexiora 11400 CASTELNAUDARY
Bâtiment ou installation	Château des cheminières 4RE
Date de la commande	19/04/2024
La ou le(s) date(s) de la visite	18/04/2024
Date d'édition du rapport de repérage	19/04/2024
Nombre total de pages du rapport, annexes comprises	21
Liste des documents transmis par le donneur d'ordre	Néant

Curage de la cuisine Rdc et R+1

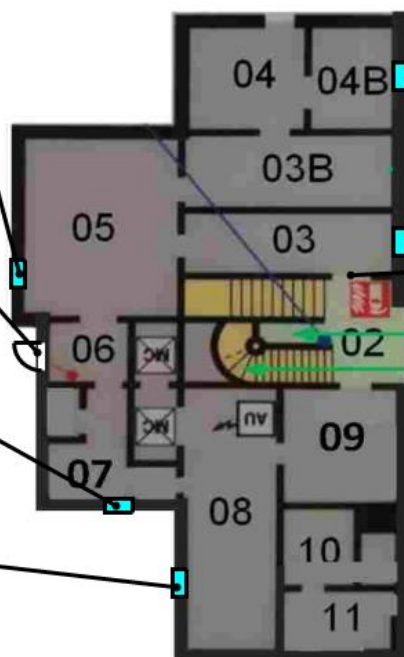
PLANCHE DE REPERAGE USUEL					
N° dossier :	22026424-CASTELNAUDARY- ESID-USID			Adresse de l'immeuble :	Château des cheminères 4RE route de Pexiora 11400 CASTELNAUDARY
N° planche :	2/3	Version :	0	Type :	Croquis
Origine du plan :				Bâtiment – Niveau :	RDC

Mesure n°32 :
Fenêtre dormant et ouvrant : 17.01 mg/cm²
Mesure n°33 :
Grille : 15.58 mg/cm²

Mesure n°42
Porte dormant et ouvrant : 19.05 mg/cm²

Mesure n°51 :
Fenêtre dormant et ouvrant : 17.45 mg/cm²
Mesure n°52 :
Grille : 3.25 mg/cm²

Mesure n°57 :
Fenêtre dormant et ouvrant : 3.25 mg/cm²
Mesure n°58 :
Grille : 3.24 mg/cm²

Mesure n°27 :
Fenêtre dormant et ouvrant : 14.25 mg/cm²
Mesure n°28 :
Volets : 13.54 mg/cm²
Mesure n°29 :
Grille : 10.25 mg/cm²

Mesure n°16 :
Fenêtre dormant et ouvrant : 17.09 mg/cm²
Mesure n°17 :
Volets : 12.15 mg/cm²
Mesure n°18 :
Grille : 16.58 mg/cm²

Mesure n°10
Porte dormant et ouvrant : 6.35 mg/cm²
