Rapport de mission de repérage des matériaux et produits contenant de l'amiante avant réalisation de travaux dans un immeuble bâti

BMC – P2 – Aménagement du service d'imagerie.

Numéro d'offre : **2213715.2**
Numéro de contrat : **C23099850M0001**
Numéro de rapport (n° de tâche) : **T230144350**
Date : **18/12/2023**

BMC P2 Radiologie

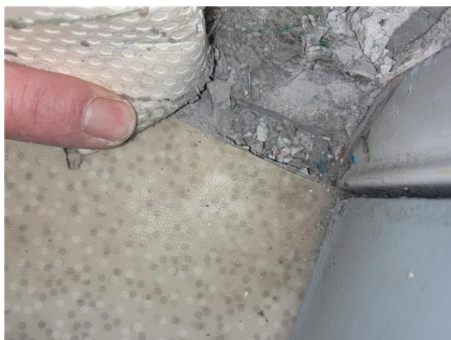
PRELEVEMENT : P004
Emplacement

Référence Couche	PV analyse Amiante	Conclusion amiante
RAW PRODUCT	AR-23-KC-123942-01	Fibres d'amiante non détectées

Nom du client	Numéro de dossier	Partie d'ouvrage
VAREILLE Sandra (CH BRIVE Bât 31 Bel air)	T230144350	Lot n° Zone 4 - R+2 - 01-02-049.1 Sanitaire
Matériau	Date de prélèvement	Nom de l'opérateur
Colle de carrelage	07/12/2023	GRAPY Sébastien

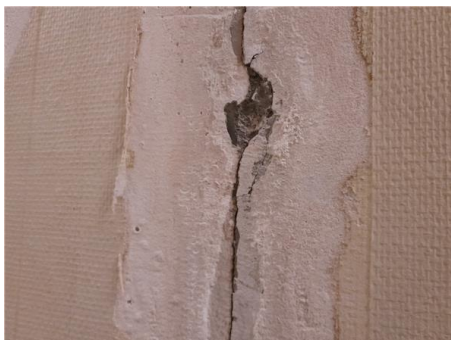
PRELEVEMENT : P023

Nom du client	Numéro de dossier	Partie d'ouvrage
VAREILLE Sandra (CH BRIVE Bât 31 Bel air)	T230144350	Lot n° Zone 1 - R+2 - 01-02-506 Coursive
Matériau	Date de prélèvement	Nom de l'opérateur
Enduit plâtre + ciment	07/12/2023	GRAPY Sébastien

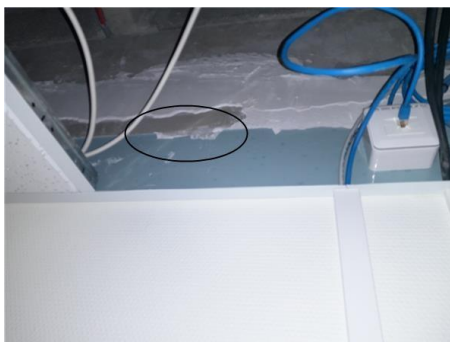
PRELEVEMENT : P035

Nom du client	Numéro de dossier	Partie d'ouvrage
VAREILLE Sandra (CH BRIVE Bât 31 Bel air)	T230144350	Lot n° Zone 4 - R+2 - 01-02-052 Chambre de garde des manipulateurs
Matériau	Date de prélèvement	Nom de l'opérateur
Enduit plâtre + peinture	07/12/2023	GRAPY Sébastien

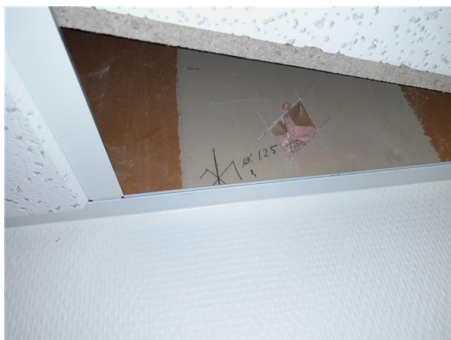
PRELEVEMENT : P041

Nom du client	Numéro de dossier	Partie d'ouvrage
VAREILLE Sandra (CH BRIVE Bât 31 Bel air)	T230144350	Lot n° Zone 4 - R+2 - 01-02-510 Circulation
Matériau	Date de prélèvement	Nom de l'opérateur
Calicots + enduit plâtre	07/12/2023	GRAPY Sébastien

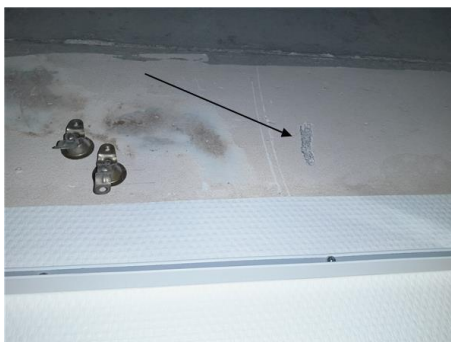
PRELEVEMENT : P034.1
Emplacement

Référence Couche	PV analyse Amiante	Conclusion amiante
RAW PRODUCT	AR-24-KC-000840-01	Fibres d'amiante de type chrysotile
CUST 02	AR-24-KC-000840-01	Fibres d'amiante de type chrysotile
CUST 01	AR-24-KC-000840-01	Fibres d'amiante non détectées

Nom du client	Numéro de dossier	Partie d'ouvrage
VAREILLE Sandra (CH BRIVE Bât 31 Bel air)	T230144350	Lot n° Zone 4 - R+2 - 01-02-052 Chambre de garde des manipulateurs
Matériau	Date de prélèvement	Nom de l'opérateur
Enduit plâtre beige	07/12/2023	GRAPY Sébastien

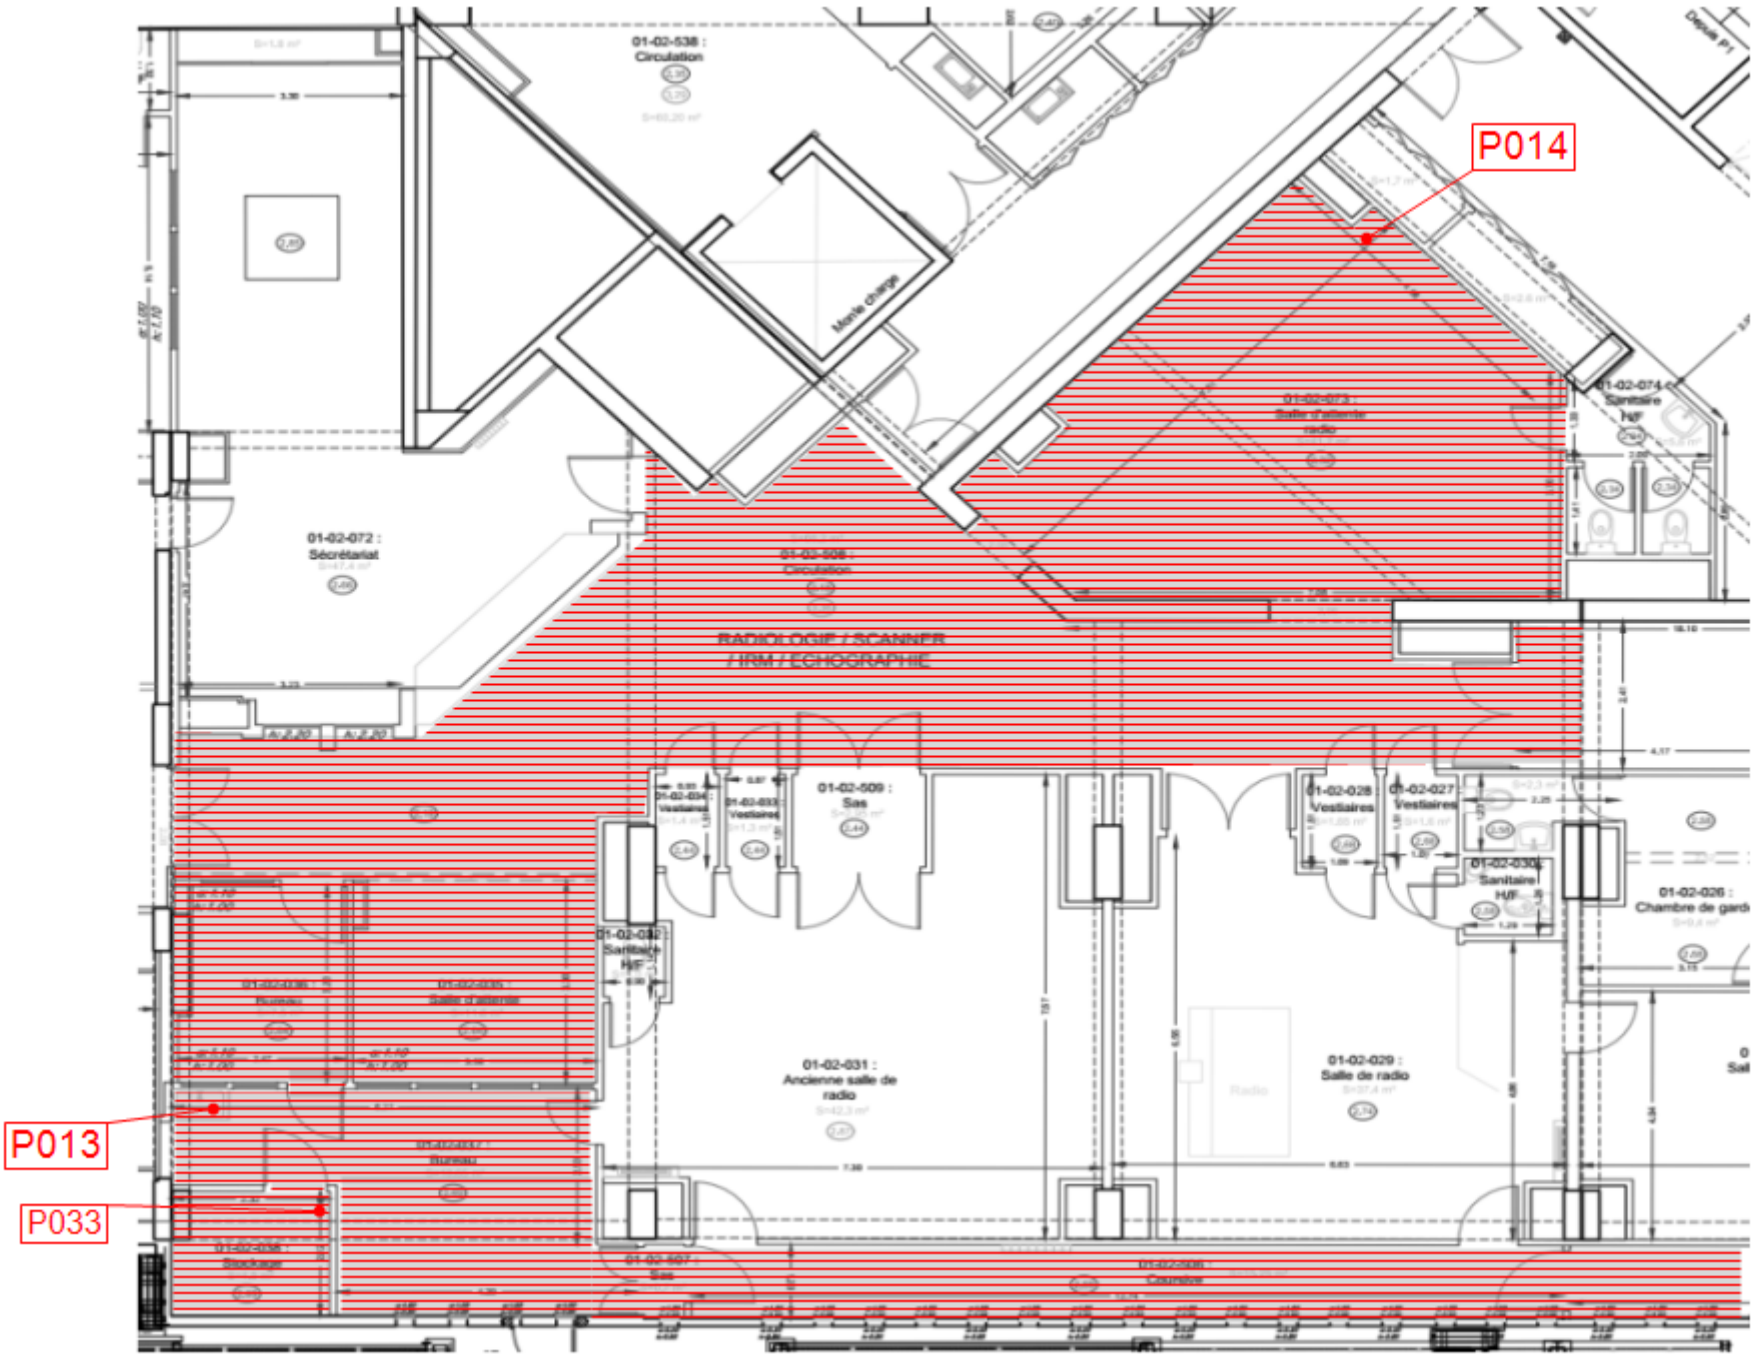
Dalles de sol

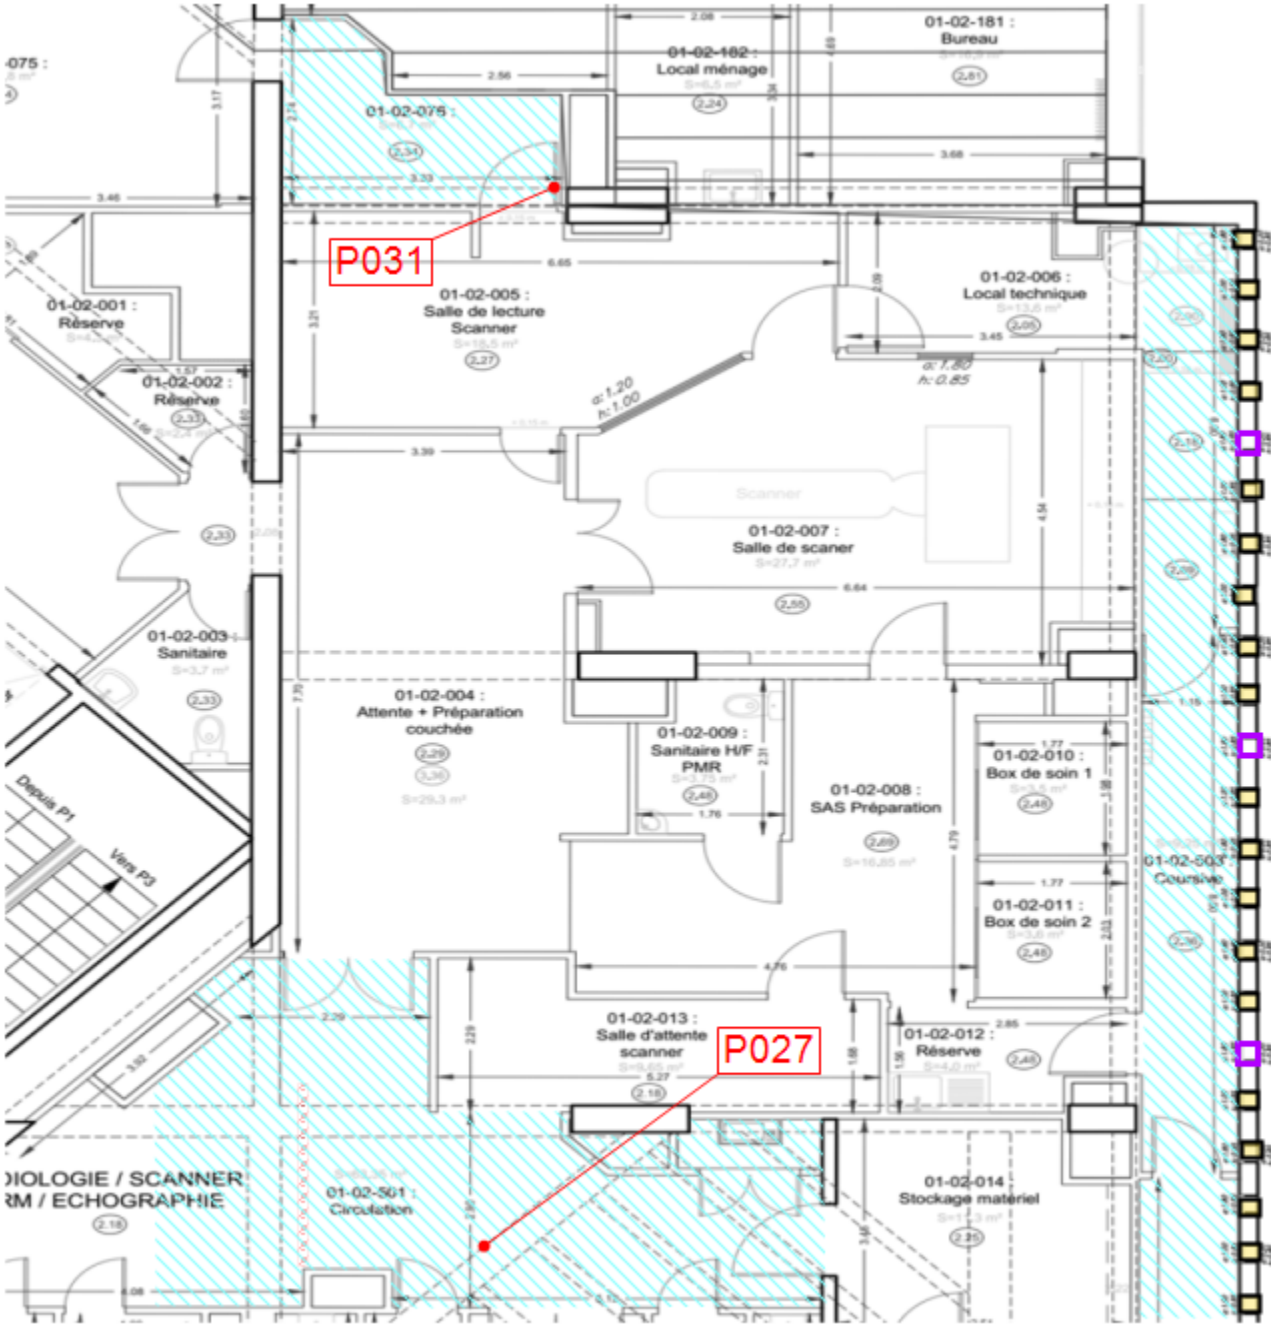
Planche de repérage				Legende :	
Client :	VAREILLE Sandra	Titre :	Plan de localisation des matériaux et produits contenant de l'amiante ZONE 3

Colle de sol contenant de l'amiante
Type :	Croquis				
Date :	18/12/2023	Bâtiment :			
Intervenant :	GRAPY Sébastien	Etage :			
Origine du plan :	Croquis ou document transmis	Commentaire :
