Dossier de diagnostics techniques

Pré-rapport de mission de repérage des matériaux et produits contenant de l'amiante avant réalisation de travaux

Référence AMITRAV-E4260314-2401 19 mars 2024

Bien	Bureaux hébergeant plus de 300 personnes
Adresse	3 Avenue Anatole France 56100 LORIENT
Propriétaire	CAISSE PRIMAIRE ASSUR MALADIE MORBIHAN 60 Rue Anita Conti 56000 VANNES
Demandeur	CAISSE PRIMAIRE ASSUR MALADIE MORBIHAN 60 Rue Anita Conti 56000 VANNES

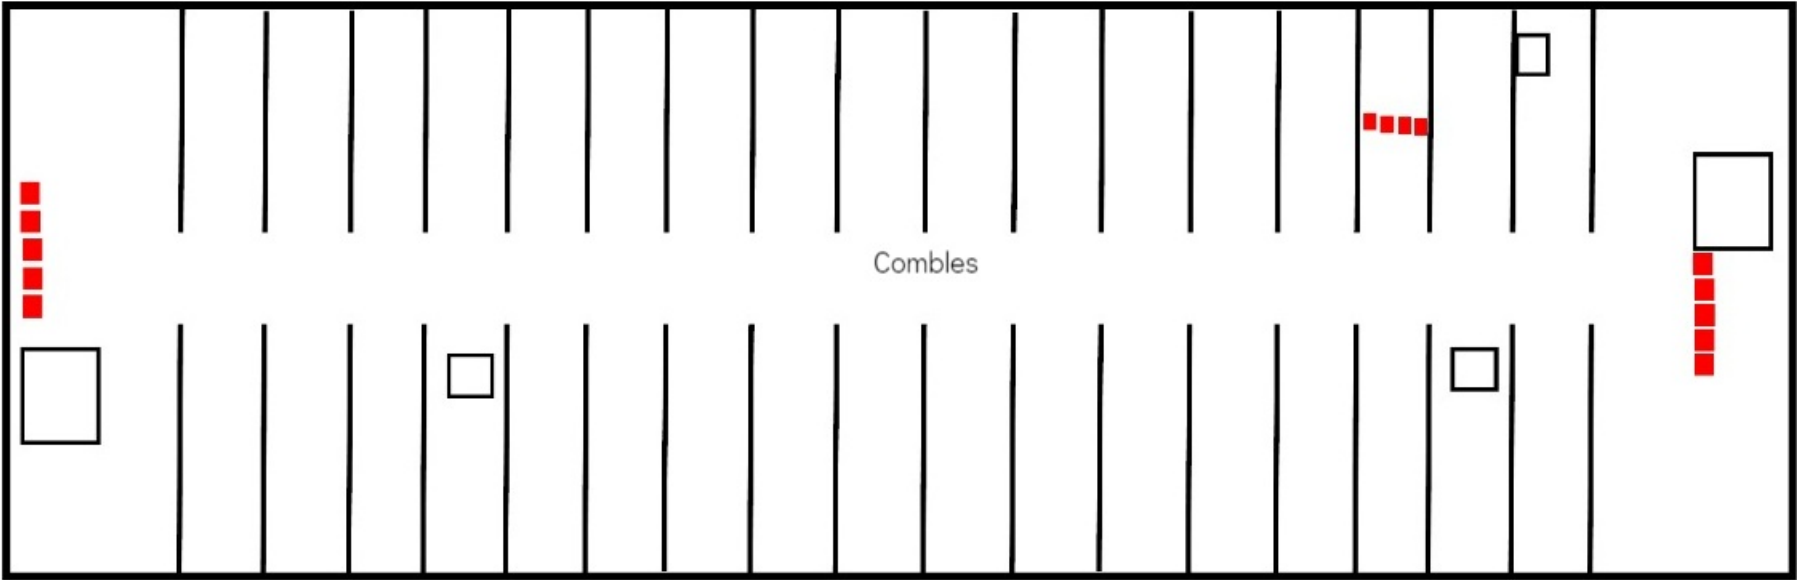
Planche de repérage usuel			2/9
Étage 3 (Combles)			
Référence	AMITRAV-E4260314-2401		Version 1
Origine	Dekra diagnostic / JEAN BAPTISTE DUVAL		
Adresse	3 Avenue Anatole France 56100 LORIENT

Conduits de fluides

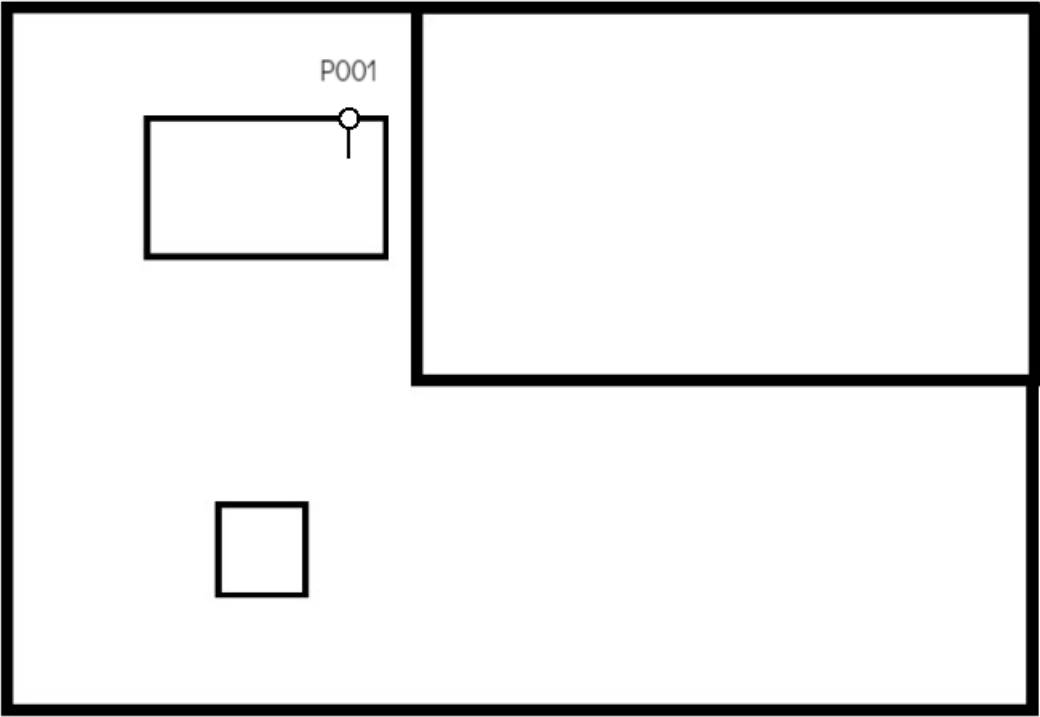
Planche de repérage usuel			3/9
Étage 3 (Machinerie Ascenseur)			
Référence	AMITRAV-E4260314-2401		Version 1
Origine	Dekra diagnostic / JEAN BAPTISTE DUVAL		
Adresse	3 Avenue Anatole France 56100 LORIENT

Prélèvements
P001 Machinerie ascenseur Freins d'ascenseurs
Freins d'ascenseurs

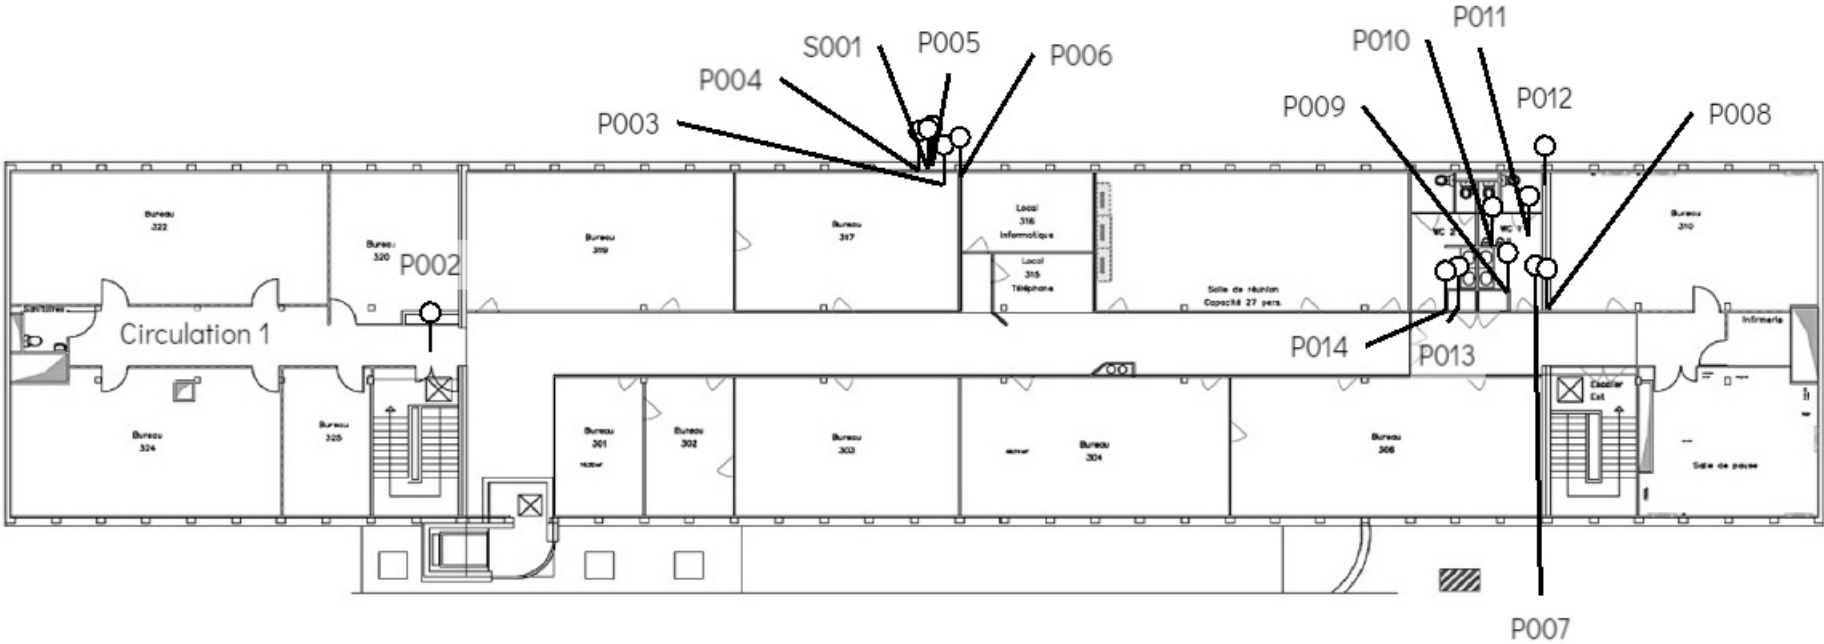
Planche de repérage usuel		4/9
Étage 2		
Référence	AMITRAV-E4260314-2401	Version 1
Origine	Dekra diagnostic / JEAN BAPTISTE DUVAL	
Adresse	3 Avenue Anatole France 56100 LORIENT

Prélèvements
P002 Circulation 1 Plafond Peinture, Plâtre
P003 Bureau 317 Sol Colles non bitumineuses, Dalles de sol, Ragréages
P004 Bureau 317 Mur porteurs Plâtre, Tapisserie
P005 Bureau 317 Mur enceinte du bâtiment Enduits lissés-talochés
P006 Bureau 317 Mur de cloisons Bandes calicot, Enduit de jointement des plaques de plâtre, Papier peint, Placoplâtre
P007 Sanitaires 1 Homme Sol Colles et joints de carrelage
P008 Sanitaires 1 Homme Plinthes grises Colles et joints de carrelage ou de faïence
P009 Sanitaires 1 Homme Faïences blanche Colles et joints de carrelage ou de faïence
P010 Sanitaires 1 Homme Mur de cloisons Carreaux de plâtre
P011 Sanitaires 1 Homme Plafond Peinture, Plâtre
P012 Sanitaires 1 Homme Mur porteurs Peinture, Plâtre
P013 Local technique Sol Colles non bitumineuses, Ragréages, Sol PVC
P014 Local technique Plinthes PVC Colle jaune
Sondages
S001 Bureau 317 Investigation sous dormant de menuiserie PVC

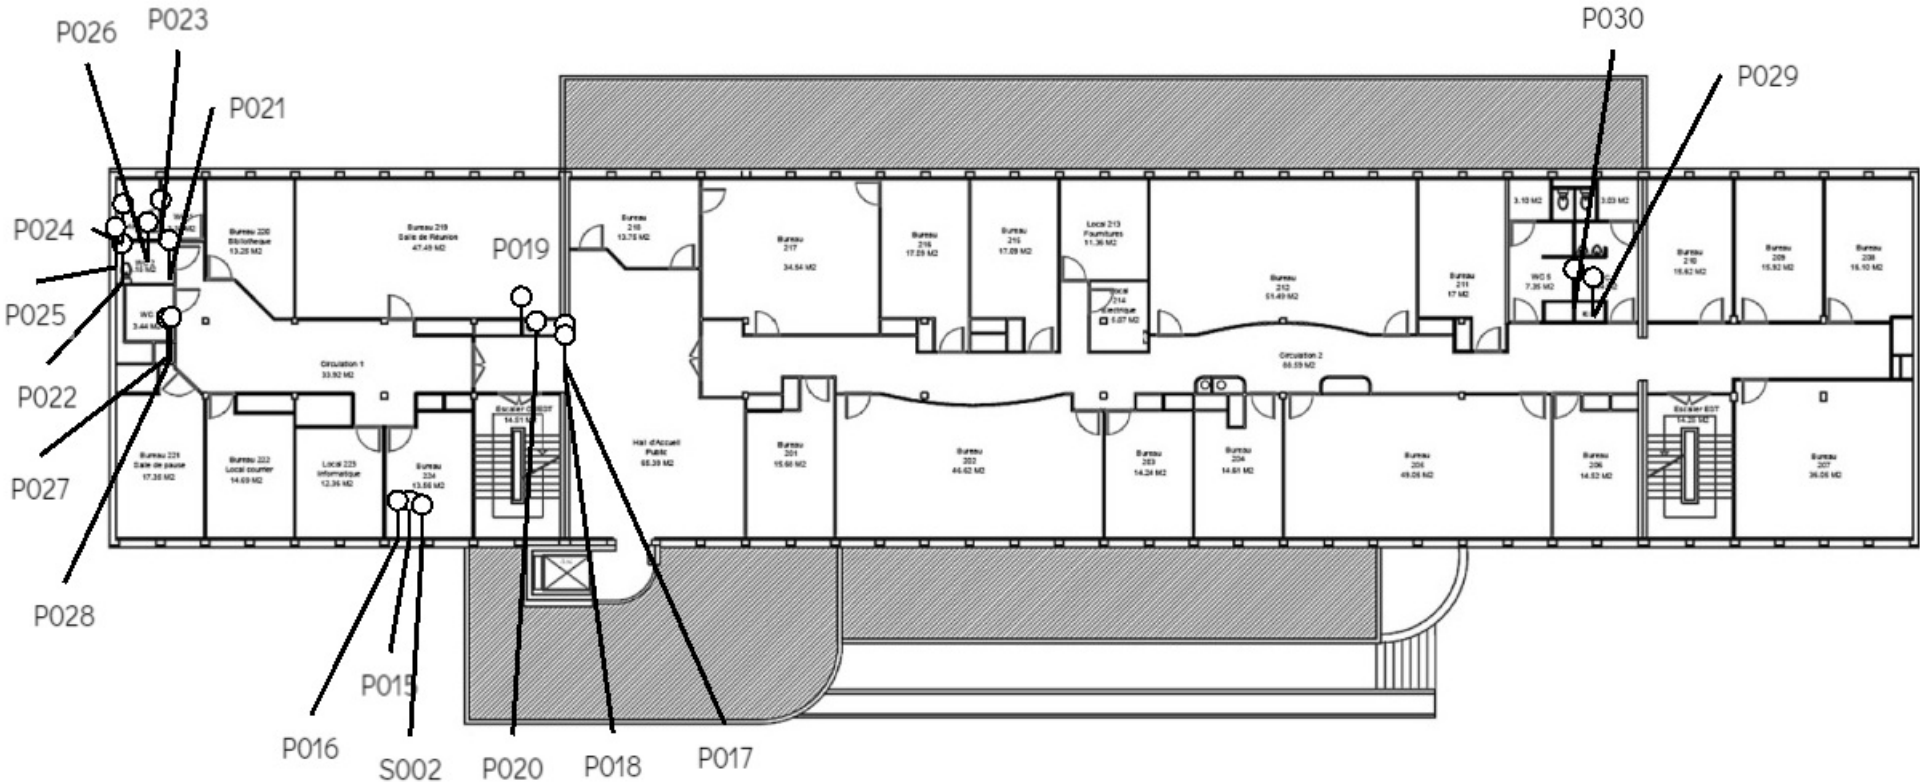
Planche de repérage usuel		5/9
Étage 1		
Référence	AMITRAV-E4260314-2401	Version 1
Origine	Dekra diagnostic / JEAN BAPTISTE DUVAL	
Adresse	3 Avenue Anatole France 56100 LORIENT

Prélèvements
P015 Bureau 224 Mur porteurs Plâtre, Tapiserie
P016 Bureau 224 Joint derrière revêtement mural et dormant de menuiserie Joint souple blanc
P017 Hall d'accueil public Revêtement poutre Enduits extérieurs (projetés, lissés ou talochés)
P018 Hall d'accueil public Revêtement sous poutre Placoplâtre, Plots de colle fixant les cloisons au mur
P019 Hall d'accueil public Mur de cloisons + colle, Carreaux de plâtre
P020 Hall d'accueil public Plafond Peinture, Plâtre
P021 WC 2 Sol Colles et joints de carrelage
P022 WC 2 Plinthes grises Colles et joints de carrelage ou de faïence
P023 WC 2 Faïences blanche Colles et joints de carrelage ou de faïence
P024 WC 2 Mur de cloisons Bandes calicot, Enduit de jointement des plaques de plâtre, Isolants intérieurs fibreux, Placoplâtre
P025 WC 2 Mur porteurs Peinture, Plâtre
P026 WC 2 Plafond Peinture, Plâtre
P027 Local technique 1 Sol 1ère couche Colles non bitumineuses, Ragréages, Sol PVC

P028 Local technique 1 Sol 2ème couche Colles et joints de carrelage
P029 Local technique 3 Sol Colles non bitumineuses, Ragréages, Sol PVC
P030 Local technique 3 Tous les murs Bandes calicot, Enduit de jointement des plaques de plâtre, Isolants intérieurs fibreux, Peinture, Placoplâtre
Sondages
S002 Bureau 224 Investigation sous dormant de menuiserie PVC

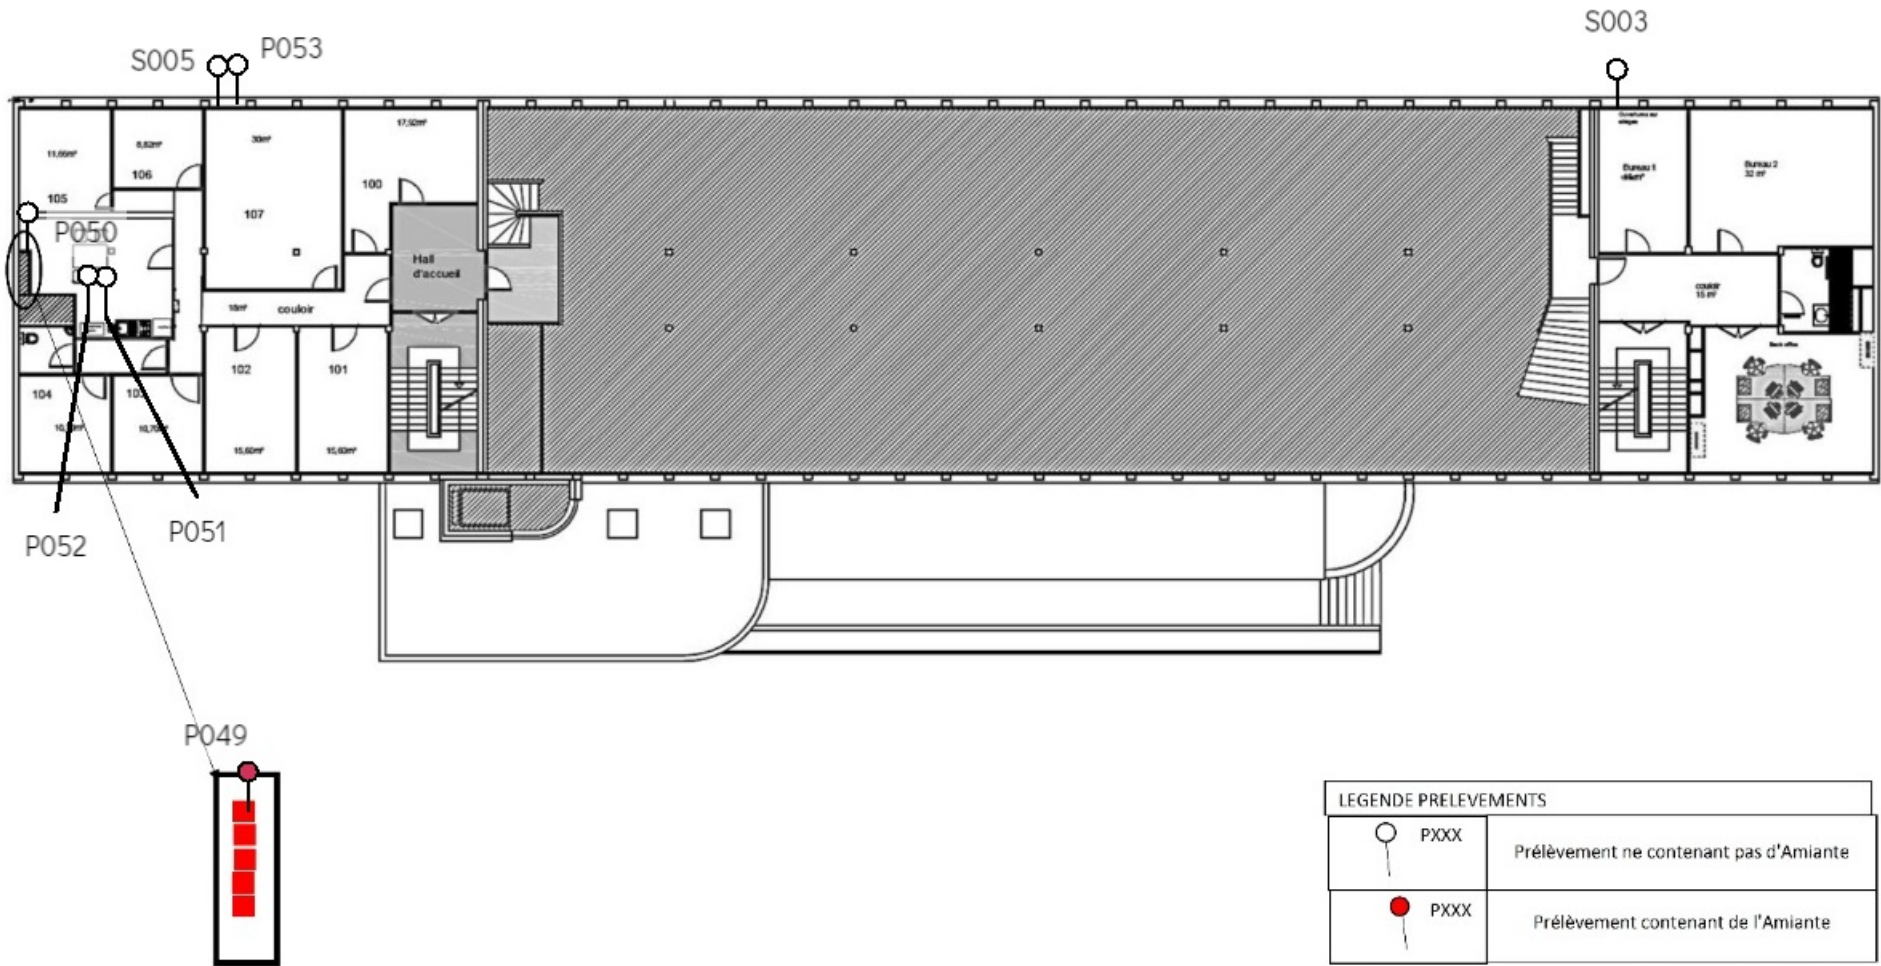
Planche de repérage usuel		6/9
Entresol		
Référence	AMITRAV-E4260314-2401	Version 1
Origine	Dekra diagnostic / JEAN BAPTISTE DUVAL	
Adresse	3 Avenue Anatole France 56100 LORIENT

Prélèvements
P049 Local technique Conduit fibres-ciment vertical Conduits en fibre-ciment
P050 Local technique Mur de cloison Carreaux de plâtre, Colle
P051 Local pause Plafond Peinture, Plâtre
P052 Local pause Ancienne cloison briques Brique, colle
P053 107 Mur porteurs Peinture, Plâtre, Toile de verre
Sondages
S003 Bureau 1 Investigation sous dormant de menuiserie PVC
S005 107 Menuiserie PVC
