Montpellier le 25 Octobre 2018

Réf : 1815

Objet : Diagnostic fissures **Bât 0280-0281**

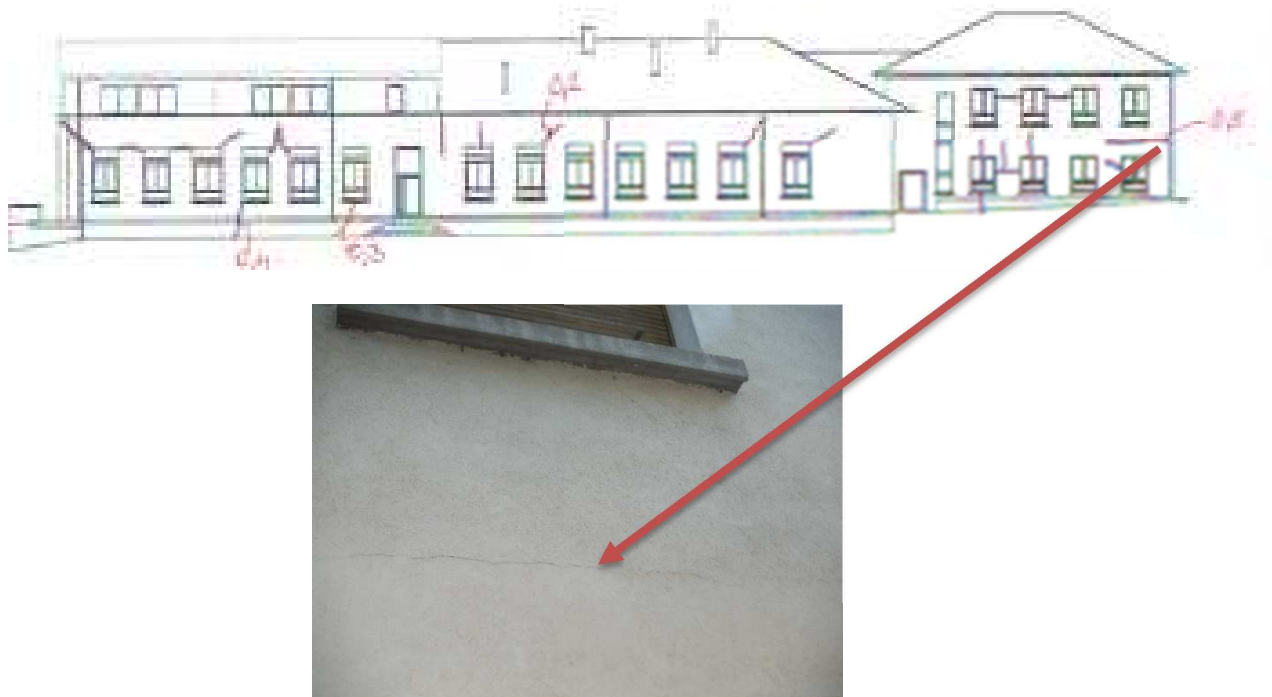
Façade SO

Fissures multiples d'allures horizontales près des linteaux, et verticales concentrées dans les angles de baies. Les ouvertures sont de 0.15 mm à 0.5 mm maximum. Elles sont anciennes. Pas d'évolution significative récente.

Fissurations de façades inférieures ou égales à 0.5 mm

- Ces fissurations sont les plus courantes sur ce bâtiment.
- Elles ne sont pas infiltrantes et ne rendent pas les locaux impropres à leurs destinations.
- Elles sont d'apparitions anciennes et leurs évolutions sont faibles, sinon stabilisées.

Elles ont probablement pour origine une sensibilité du sol.

Une surveillance annuelle visuelle est suffisante.

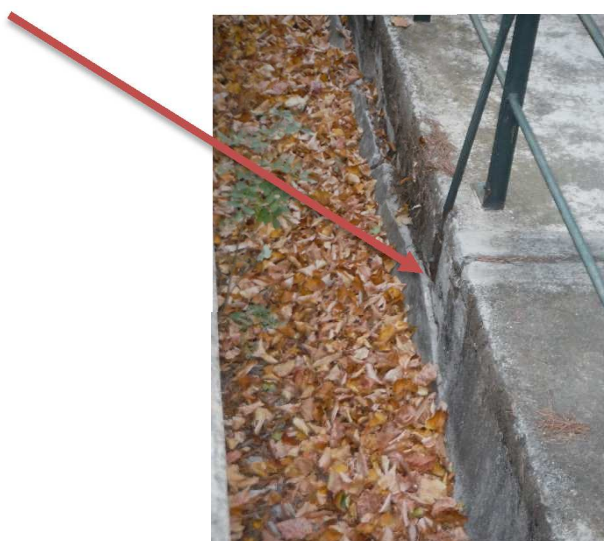
Grosse fissure horizontale dans l'enduit de soubassement le long du bâtiment, à la jonction du caniveau : maçonnerie apparente. Escalier extérieur à proximité fortement dégradé.

Le mur en moellons enterré subit l'humidité, sa structure se dégradant au fur et à mesure. Une fissure existe à l'extérieur, à la jonction avec le caniveau, et l'enduit ne le protège plus. Les poussées dues au soutènement provoquent l'ouverture de nouvelles fissures. A la longue, l'intégrité du mur pourra être atteinte.

Il faut rétablir l'étanchéité : terrassement extérieur, décroustage du mur, réalisation d'un drain avec exutoire raccordé au réseau pluvial, couture des fissures découvertes par agrafes métalliques et colmatages (deux faces), enduit bâtard protégé en partie haute, protection fondaline, remblai, trottoir en tête avec pente.

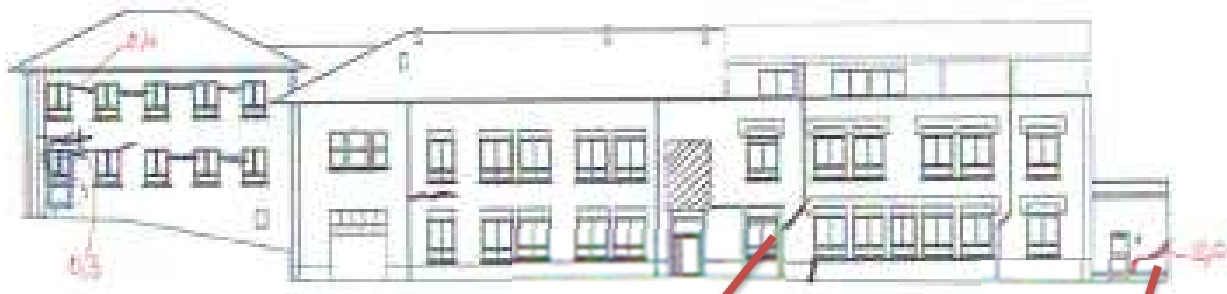
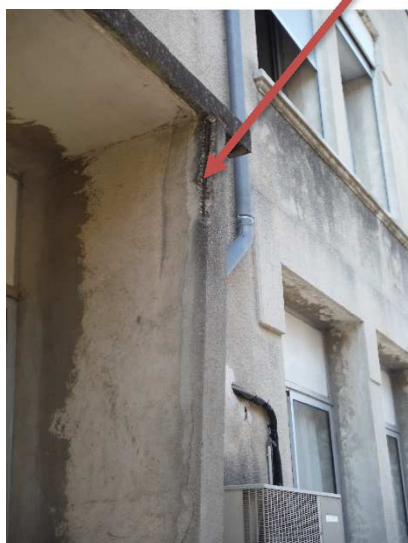
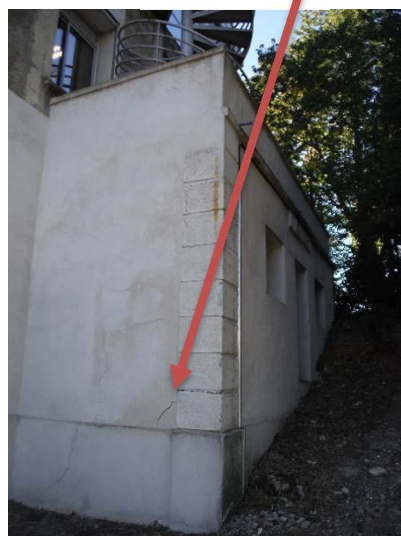
Façade NE

Béton éclaté dans l'encadrement d'une porte d'accès, avec fers apparents.

Fissures horizontales sur le bâtiment gauche (côté SE) au niveau des linteaux d'étages, ouvertures faibles inférieures à 0.5 mm.

Fissure dans l'angle de l'extrémité droite (NO), ouverture 2 mm, en correspondance avec ce qui est observé sur le pignon.

Les écaillages d'éléments béton des façades sont dus au manque d'enrobage des armatures, les bétons de surface deviennent poreux et plus sensibles aux agressions humides. Des réfections classiques sont à mettre en œuvre pour ce point non urgent.

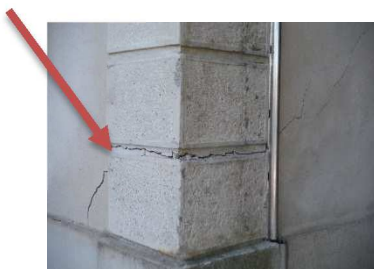
Pignon NO

Fissures multiples au niveau 0, en angles de baies, ouvertures 2 mm, avec cloquage d'enduit. Ces fissures sont certainement sources d'infiltrations.

Elles ont été observées essentiellement côté pignon NO et retour NE.

On observe là un véritable mouvement de tassement de l'extrémité du bâtiment, en pied de talus.

Ici encore, il peut y avoir là une sensibilité du sol d'assise aux phénomènes de retraits des argiles.

On fera une recherche sur les réseaux enterrés sous ce dallage, on en vérifiera l'intégrité et les exutoires. En effet, des fuites intempestives de canalisations peuvent nuire gravement à la stabilité des fondations à la longue.

En parallèle, un examen du sol de fondation en pignon NO sera nécessaire pour envisager un mode de consolidation futur (mission G5 à confier à un géotechnicien à voir en parallèle avec les préconisations pour l'autre bâtiment).

Dans l'attente, on colmatara les fissures de façon à surveiller l'évolution de manière semestrielle.

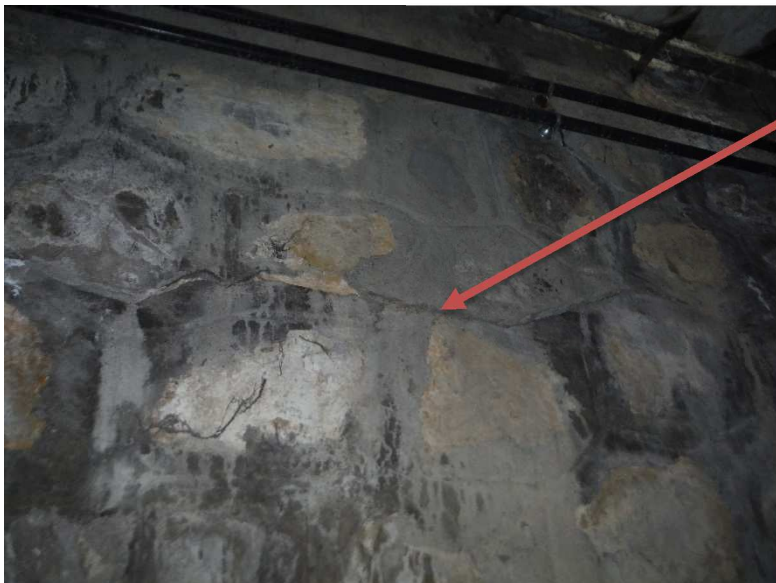
Grosse fissuration horizontale niveau 0 du mur moellons SO en soutènement dans la coursive tout le long du bâtiment, se retournant sur le pignon NO, à 2 m du sol du niveau 0 : ouverture 10 à 15 mm, entrées d'eaux massives en cas de précipitations. Présence de descentes pluviales de toitures en sol.

Rappelons à ce propos les traces d'humidité constatées dans la coursive au niveau 0, et la présence de descentes d'eaux pluviales se rejetant sous le dallage et dont on ne connaît pas l'exutoire.

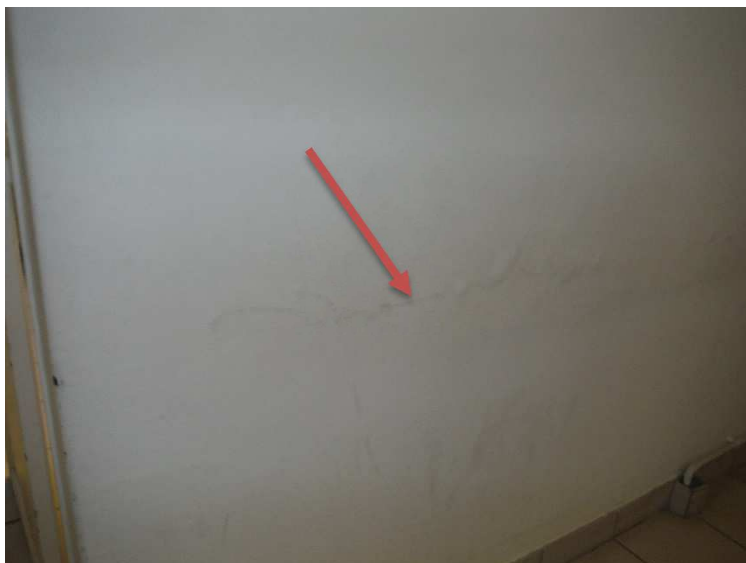
Fissure horizontale sous papier peint longueur 5 m, ouverture sans doute 1 mm, sur mur entre locaux 001 et 003 (niveau 0).

La fissure du mur 001-003 est à surveiller. Ce mur est de faible épaisseur (inf à 20 cm) et n'existe pas au-dessus. Les faux-plafonds empêchent de voir la structure du plancher haut, il est possible que ce mur ne soit pas porteur et qu'il soit simplement bâti sur le dallage (sans fondation). On vérifiera ce point et on colmatara la fissure pour une surveillance semestrielle.

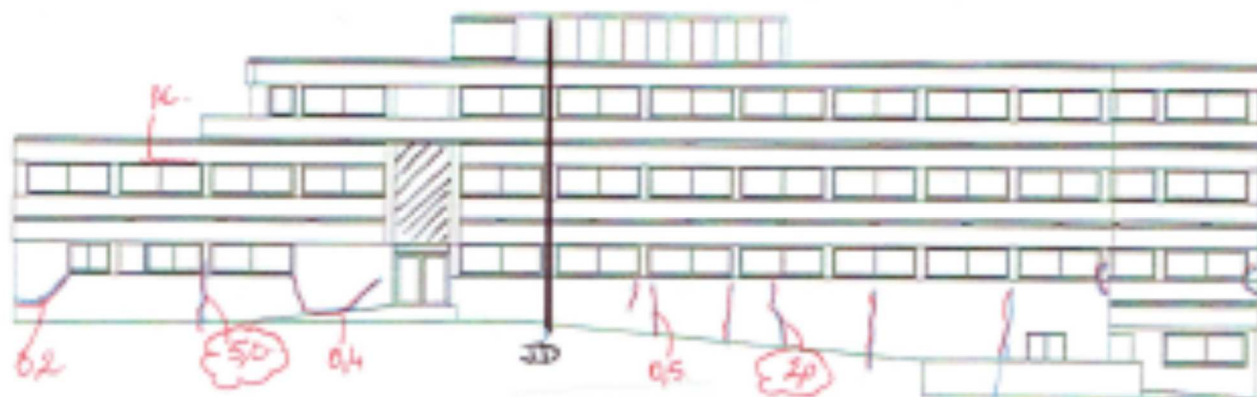
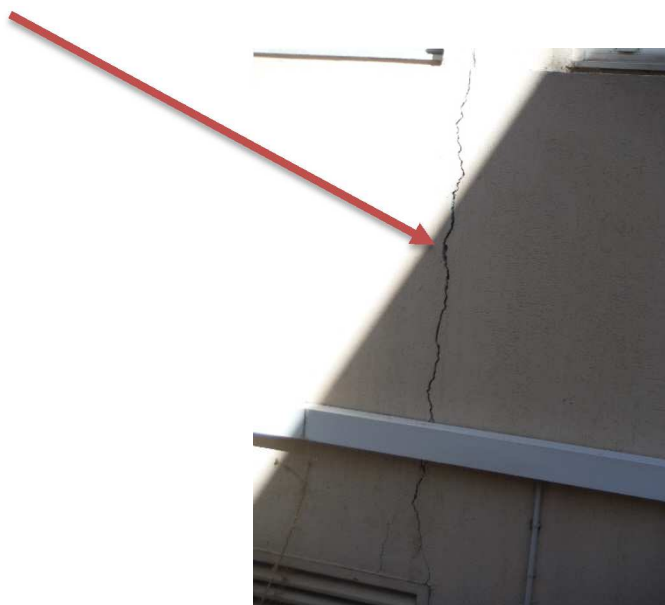
Façade SO Les façades des niveaux 2 et 3 sont des allèges préfabriquées. Soutènement partiel niveau 0.

A gauche du JD : Fissure verticale allège niveau 1 d'ouverture 5 mm, et fissures en angles de baies de part et d'autre 0.2 à 0.4 mm.

A droite du JD : Fissures réparties niveaux 0 et 1, d'allures verticales, ouvertures 0.5 à 2 mm.
Fissurations et petits éclatements béton en sous-faces des acrotères des derniers niveaux.
Ouverture du JD, plus prononcée en partie haute, de l'ordre du centimètre.

Peu nombreuses, même origine en général que les précédentes, sauf celle de 5 mm en façade qui peut être en liaison avec l'ouverture du joint de dilatation et/ou celle sur le mur niveau 1 qui semble en lien avec la passerelle.

On se contentera de colmater ces fissures en les mettant sous surveillance trimestrielle.

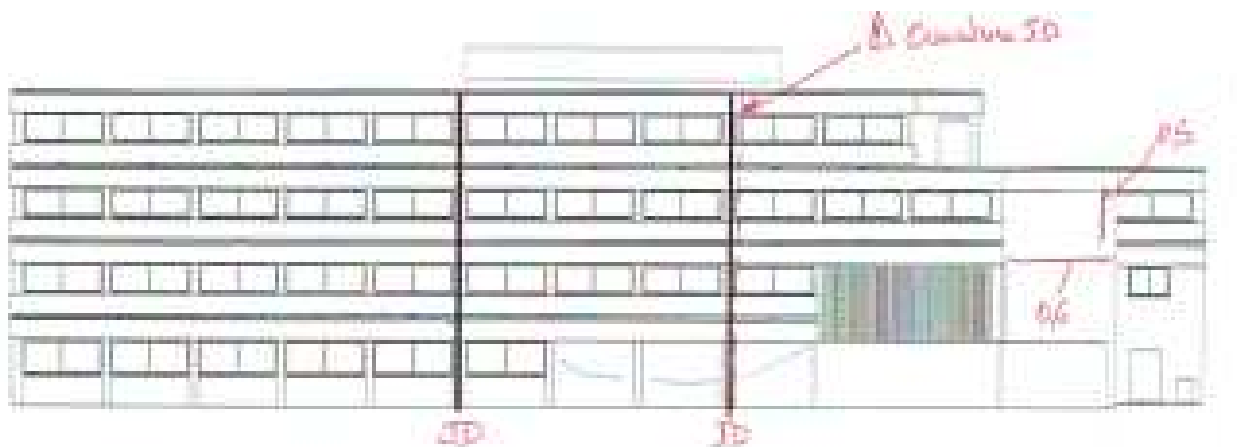
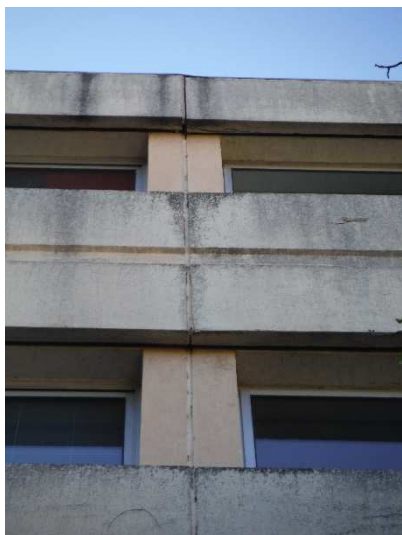
Façade NE Les façades des niveaux 1, 2 et 3 sont des allèges préfabriquées.

Ouverture du JD de façade, plus prononcée à droite et en partie haute, de 2 centimètres.

Ouverture du JD niveau 0, sur la cage arrondie de l'escalier, au second plan, fissures horizontales et verticales du mur longitudinal accolé, ouvertures 6 à 8 mm. Présence de témoins fissurés au mortier datés d'octobre 2000.

On observe un mouvement du bloc en rotation vers le pignon NO. Ce mouvement est ancien, déjà observé en 2000, à évolution lente depuis, sollicitant de plus en plus la structure, sous la forme de fissures horizontales et verticales dans les murs extérieurs coulés en place et les murs intérieurs du niveau 0.

On commencera par faire un diagnostic de ces réseaux pour vérifier leur état (passage caméra).

Parallèlement, il serait utile de retrouver les plans de fondations de ce bâtiment, pour vérifier le système et la profondeur de celles-ci.

Des sondages effectués il y a vingt ans pour l'extension du bâtiment 0110, ont indiqué en surface des sols argileux et de faibles consistances. Il conviendra de faire un diagnostic géotechnique de cette partie avec les reconnaissances nécessaires pour déterminer la cause de ce mouvement.

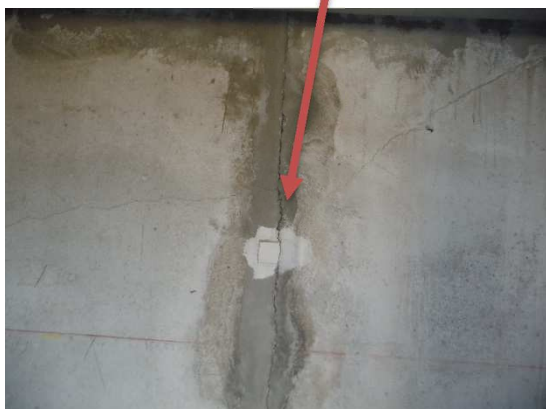
Signe de flexion du poteau sur JD.

Des rotations et tendances aux glissements des appuis des poutres préfabriquées en sont aussi la conséquence. Les problèmes de carrelages relevés au niveau supérieur sont en lien.

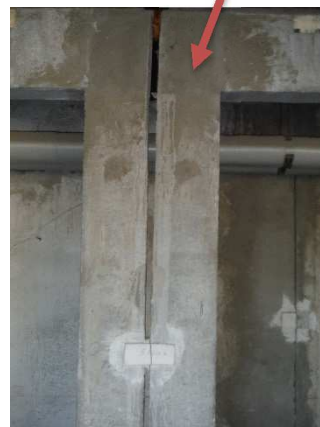
Tendance au glissement de certains appuis de poutres de façades.

Fissurations et petits éclatements béton en sous-faces des acrotères des derniers niveaux

Les nombreuses dégradations des sous-faces d'acrotères béton de façades sont dues au faible enrobage de certaines armatures, et il y a risque de chutes de petits fragments dans le temps. Des réfections classiques sont à mettre en œuvre pour ce point non urgent qui pourra se traiter indépendamment des autres anomalies.

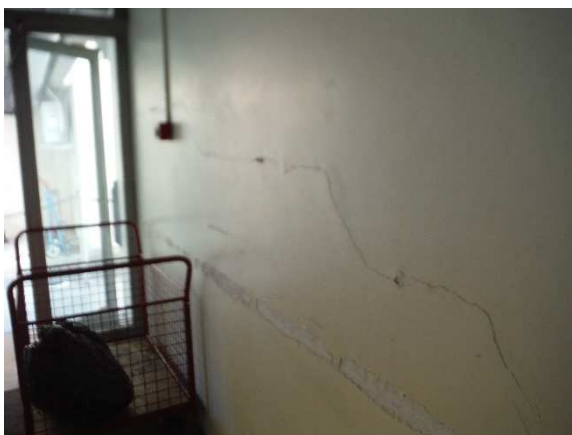
Fissure horizontale refend niveau 1 à l'arrivée droite de la passerelle de liaison : longueur 5.50 m, ouverture 0.5 à 1.5 mm.

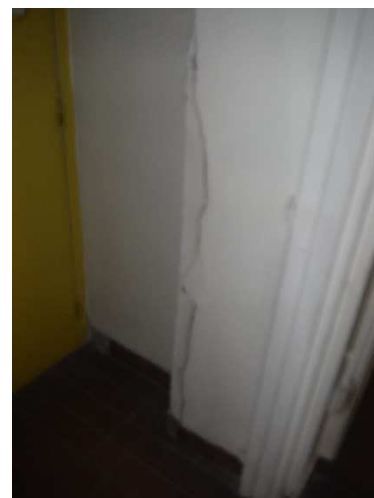
Angle accès 111 éclaté.

La fissure de l'angle 111 est très localisée et ne semble pas structurale.

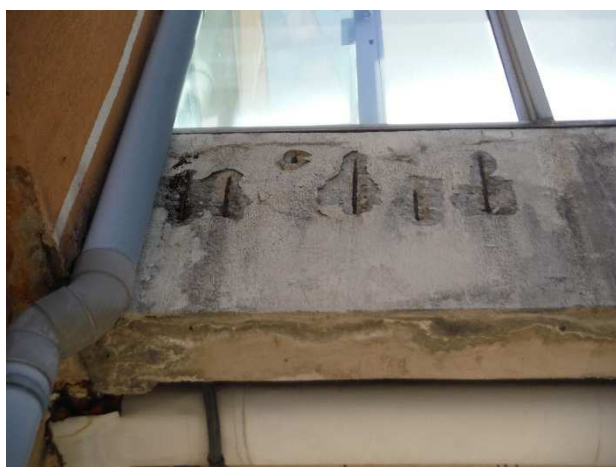
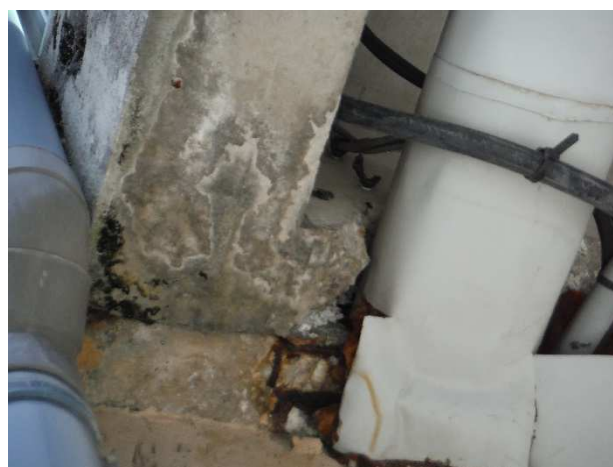
Passerelle 281 - Module Central

Ouvrage en béton armé, comprenant dalle basse, dalle haute, acrotères et poutres porteuses. Ouvrage apparemment en dilatation côté module central, soit par appui corbeaux b.a, soit par goudjons de dilatation. Bétons superficiels éclatés avec aciers apparents. Aciers corrodés en sous-face de l'appareil d'appui de dilatation. Défaut d'étanchéité du joint vertical côté SE.

Sur cet ouvrage également, pas d'anomalie suspecte relevée, mais des traitements localisés d'armatures apparentes à faire, sur les flancs des poutres, et en sous-face de l'appareil d'appui. Etanchéité des joints verticaux à refaire.

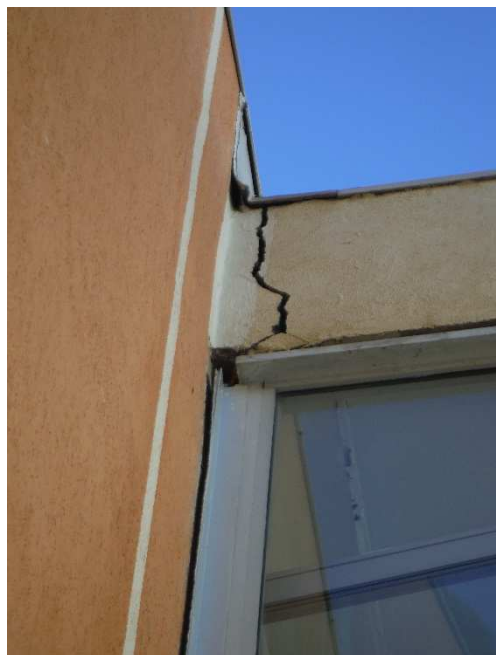
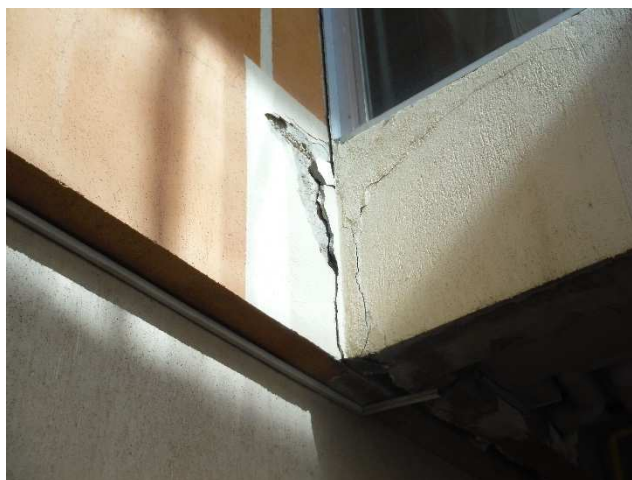
Passerelle 280 - Module Central

Même conception que la précédente, mais visuellement, il semblerait, sans pouvoir l'affirmer, que la dilatation soit des deux côtés. Mouvement d'écartement important du joint de dilatation, qui ne semble pas récent, mais évolutif. Concentré côté module central, il se caractérise par des fissures aux liaisons, arrachements d'enduits sur les deux niveaux, plus prononcés en parties hautes, et côté SE ; signe d'un mouvement relatif possible entre les bâtiments.

La fissure horizontale du refend porteur côté 0280 niveau 1 aurait tendance à faire penser à un ancrage sans joint de ce côté.

On aurait mouvement relatif entre le bâtiment 0280 et le module central, concentré côté module.

Est-ce un retrait transversal du bâtiment 0280 ? Mais ceci serait stabilisé depuis longtemps.

Est-ce un léger basculement ? Possible, en liaison avec les désordres sur les JD.

L'état de cette liaison est préoccupante vis-à-vis de la stabilité de cet ouvrage et donc de la sécurité des personnes, car, même si le phénomène est ancien, il est signalé comme évolutif.

Je demande de réaliser sans délai l'étalement de cette passerelle côté module central par :

- Deux étais intérieurs sous les acrotères porteurs : charges non pondérées de 30 KN chacun.
- Deux batteries d'étais sous les premiers et sous les poutres porteuses niveau 0 : charges cumulées non pondérées de 70 KN chacun et répartitions au sol.

Une vérification des étais sera faite deux semaines après leurs installations.

Pour la poursuite des investigations, un examen des plans de conception des appuis de cette passerelle est nécessaire : s'agit-il de corbeaux, ou de goujons ? Les recherches des plans correspondants sont à faire.

A défaut, il faudra faire des sondages destructifs in situ sur les deux niveaux pour s'assurer du mode de réalisation, avant de concevoir la solution définitive.

Enfin, deux témoins seront posés (un à chaque niveau) pour vérifier si le mouvement est stabilisé ou non.
