# Rapport de repérage amiante avant réalisation de travaux dans un immeuble bâti

**Rapport N° :** 25972082/S2/1/AM-RTV\_V2

**TRIBUNAL JUDICIAIRE DE CHATEAUROUX**

**PALAIS DE JUSTICE**

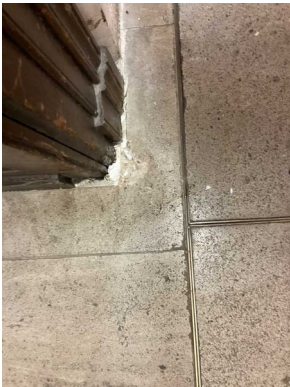
P6	ZPSO 3
RDC Entrées -> Local 05

Revêtements de sol -> Colles de carrelage

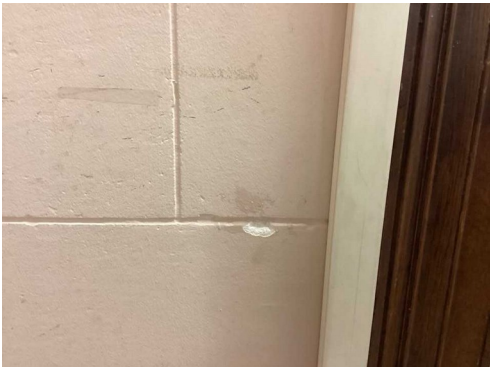
P1	ZPSO 1
RDC Entrées -> Local 05

Murs et cloisons maçonnées "en dur" -> Enduits projetés (Liste B)

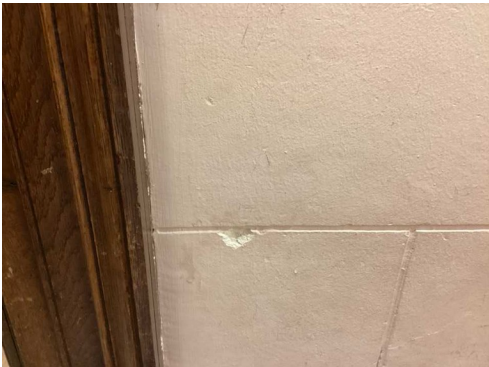
P2	ZPSO 1
RDC Entrées -> Local 05

Murs et cloisons maçonnées "en dur" -> Enduits projetés (Liste B)

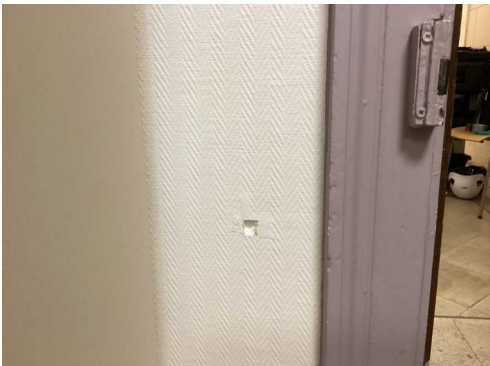
P3	ZPSO 2
RDC Entrées -> Local 30

Murs et cloisons maçonnées "en dur" -> Enduits projetés (Liste B)

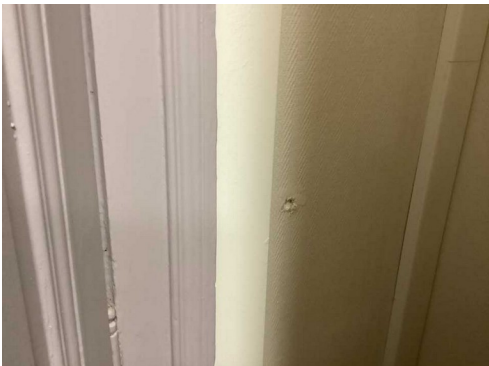
P4	ZPSO 2
RDC Entrées -> Local 30

Murs et cloisons maçonnées "en dur" -> Enduits projetés (Liste B)

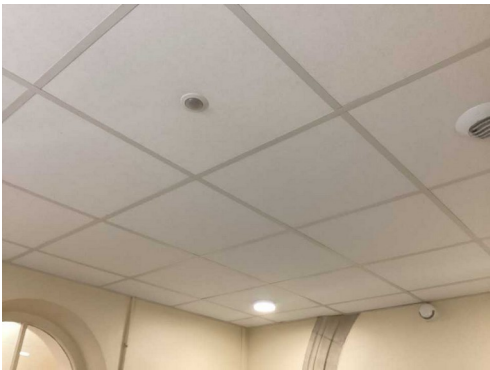
P13	ZPSO 7
RDC Dos -> Local 21

Faux plafonds -> Plaques (Liste A)

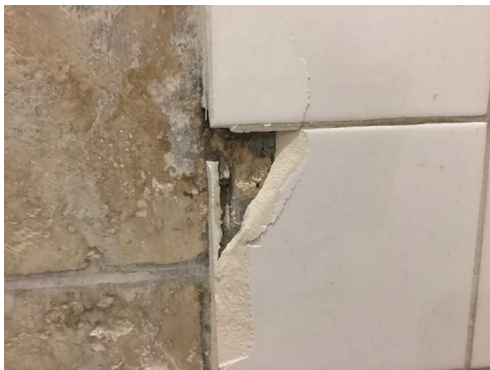
P7	ZPSO 4
RDC Dos -> Local 21

Revêtements de murs, poteaux, cloisons, gaines, coffres -> Colles de faïence

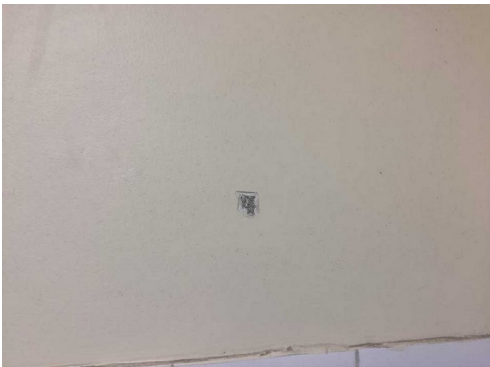
P10	ZPSO 5
RDC Dos -> Local 21

Murs et cloisons maçonnées "en dur" -> Enduits projetés (Liste B)

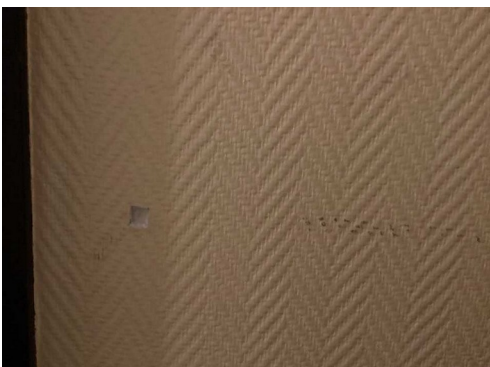
P25	ZPSO 14
R+1 Dos -> Local 13

Murs et cloisons maçonnées "en dur" -> Enduits lissés, projetés ou talochés

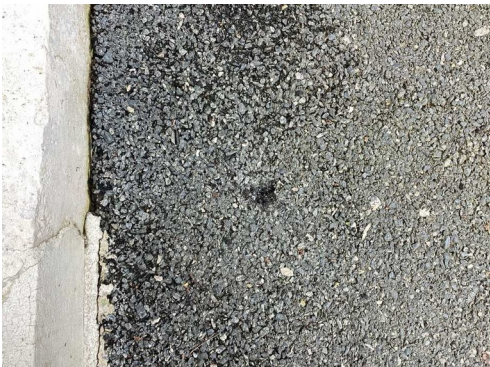
P17	ZPSO 9
EXTERIEUR -> Voirie

Voiries -> Enrobé bitumineux des couches de voiries

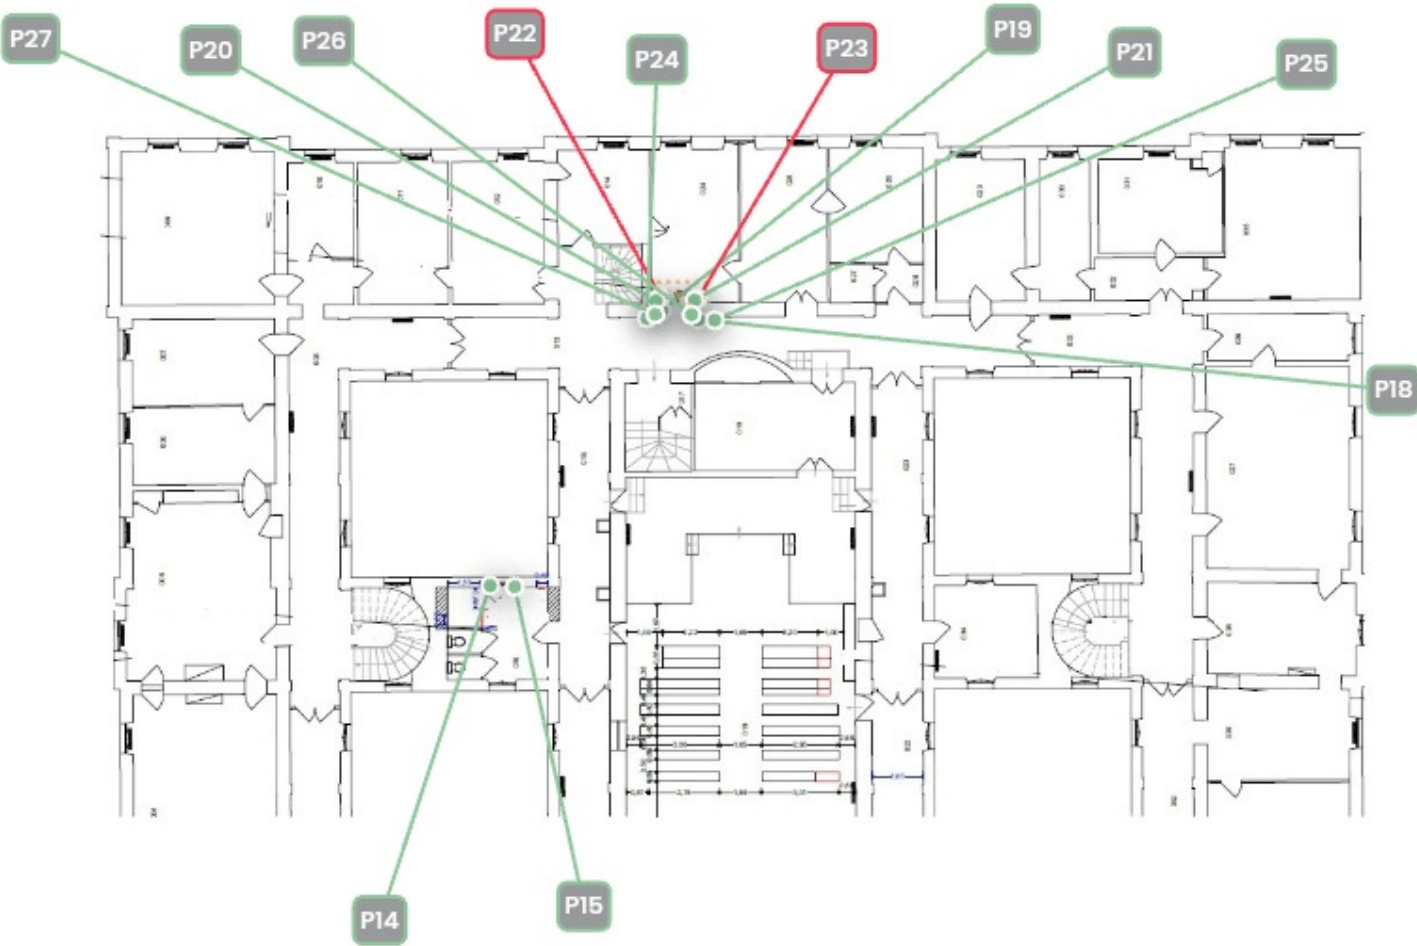
N°ZPSO	Localisation	Ouvrage	Partie d'ouvrage	Aspect	Couleur
12	R+1 Dos -> Local 24	Revêtements de sol	Dalles de sol	/	Noir

N°ZPSO	Ouvrage	Partie d'ouvrage	Estimation quantitative
12	Revêtements de sol	Dalles de sol	1 m <sup>2</sup>

PLANCHE DE REPERAGE TECHNIQUE		
La planche de repérage est indissociable du rapport		
ADRESSE	TRIBUNAL JUDICIAIRE DE CHATEAUROUX RUE DU PALAIS DE JUSTICE 36000 CHATEAUROUX	
Localisation	Date visite	Du 24/04/2025 au 24/04/2025
R+1 Dos	Auteur	Laurent EDMONT
	N° dossier	25972082/S2/1
	Planche	4 / 5
	Indice	1
<b><u>Vue utilisée :</u></b>		
<b><u>Matériaux et produits contenant de l'amiante :</u></b> <div> <div></div> Dalles de sol (Liste B) </div>
