DOSSIER DE DIAGNOSTIC TECHNIQUE

Référence : 002ER725581-3
A communiquer pour toute correspondance
Réalisé le : 14/02/2025
Référence mandataire : HEH-PAV-X

HEH-PAV-X-URCC
5 Place d'Arsonval
69003 LYON

Rapport de repérage des matériaux et produits contenant de l'amiante avant réalisation de travaux dans un immeuble bâti

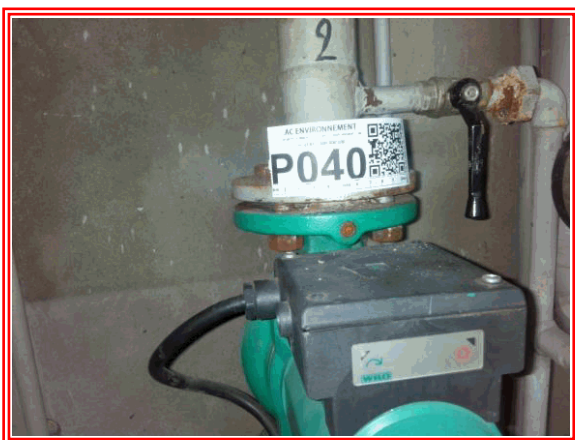
002ER725581 n°40 - 1 (P40) - SS 2 - X-S2-02

P40 : Joint de bride

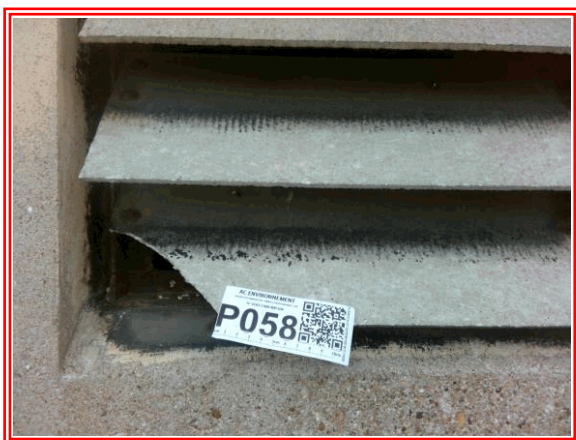
002ER725581-1 n°58 - 1 (P58) - Toiture - Vol 44 (Toiture terrasse 1)

P58 : plaques

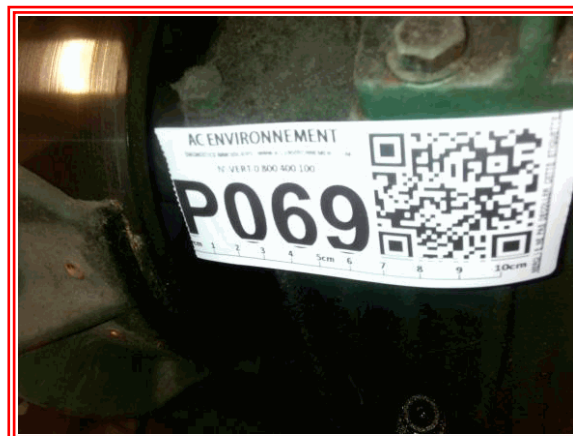
002ER725581-1 n°69 - 1 (P69) - machinerie ascenseur
(édicule) - Vol 45 (Machinerie ascenseur)

P69 : Frein
