Rapport de mission de repérage des matériaux et produits contenant de l'amiante avant réalisation de travaux

Numéro de rapport	56183-107670 A
Propriétaire	HOPITAL DU GIER
Donneur d'ordre	HOPITAL DU GIER
Adresse de l'immeuble	19 Rue Victor Hugo URGENCES
	42400 Saint-Chamond
Type de bien	Bâtiment
Date de la commande	29/06/2022
La (ou les) date(s) d'exécution du repérage	21/07/2022
Date d'émission du rapport de repérage	01/08/2022
Référence du programme de travaux défini par le donneur d'ordre	restructuration des urgences, accueil : éléments surfaciques sols mur plafond et enrobé (lieux défini par le client en vert sur le plan) . Les éléments comme les fenêtres, les éléments coupe-feu, les éléments extérieurs etc ... Ne seront pas prises en compte .

restructuration des urgences, accueil : éléments surfaciques sols mur plafond et enrobé (lieux défini par le client en vert sur le plan) . Les éléments comme les fenêtres, les éléments coupe-feu, les éléments extérieurs etc ... Ne seront pas prises en compte .

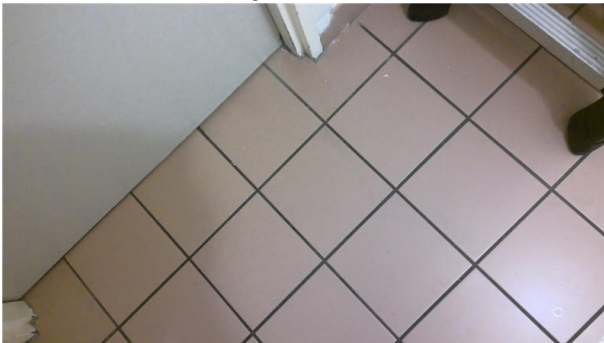
PRELEVEMENT : P001			
Emplacement :

Nom du client HOPITAL DU GIER	Numéro de dossier 56183-107670	Pièce ou local – Composant RDC – 49 – Dalle – Sol	
Nom de l'opérateur LEROT Gaetan	Date de prélèvement 21/07/2022	Partie de composant Colle Carrelage	
Résultat amiante : Absence d'amiante			
DESCRIPTION DU PRELEVEMENT :			
Objet Carrelage		Planche de croquis n° :	
DETAIL DES COUCHES DU PRELEVEMENT :			
Référence Couche	Description visuelle	Epaisseur (cm)	Conclusion amiante
Fr1	Colle grise en vrac	0	Fibres d'amiante non détectées

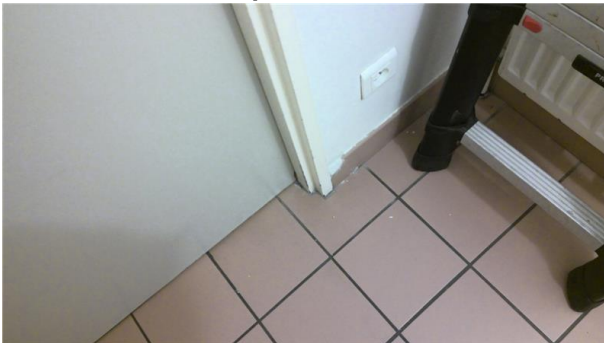
PRELEVEMENT : P002			
Emplacement :

Nom du client HOPITAL DU GIER	Numéro de dossier 56183-107670	Pièce ou local – Composant RDC – 49 – Mur – Toutes zones	
Nom de l'opérateur LEROT Gaetan	Date de prélèvement 21/07/2022	Partie de composant colle plinthe	
Résultat amiante : Absence d'amiante			
DESCRIPTION DU PRELEVEMENT :			
Objet colle plinthe		Planche de croquis n° :	
DETAIL DES COUCHES DU PRELEVEMENT :			
Référence Couche	Description visuelle	Epaisseur (cm)	Conclusion amiante
Fr1	Non analysé	0	
Fr2	Colle beige	0	Fibres d'amiante non détectées

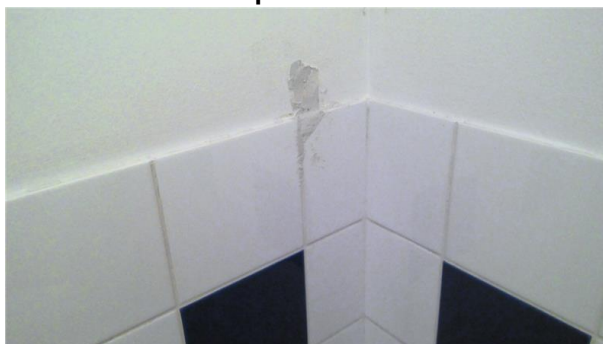
PRELEVEMENT : P003

Nom du client HOPITAL DU GIER	Numéro de dossier 56183-107670	Pièce ou local – Composant RDC – 49 – Mur – Toutes zones
Nom de l'opérateur LEROT Gaetan	Date de prélèvement 21/07/2022	Partie de composant colle faïence

Résultat amiante : Absence d'amiante

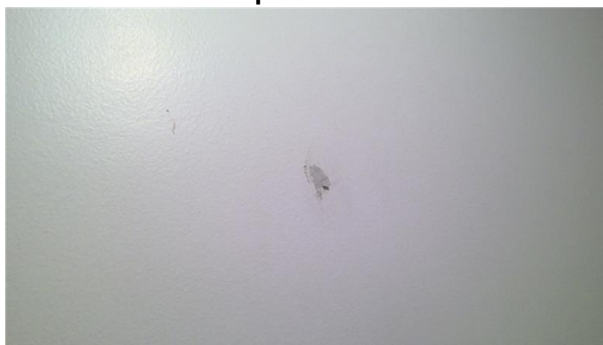
PRELEVEMENT : P004

Nom du client HOPITAL DU GIER	Numéro de dossier 56183-107670	Pièce ou local – Composant RDC – 49 – Mur – E
Nom de l'opérateur LEROT Gaetan	Date de prélèvement 21/07/2022	Partie de composant Béton – Peinture

Résultat amiante : Absence d'amiante

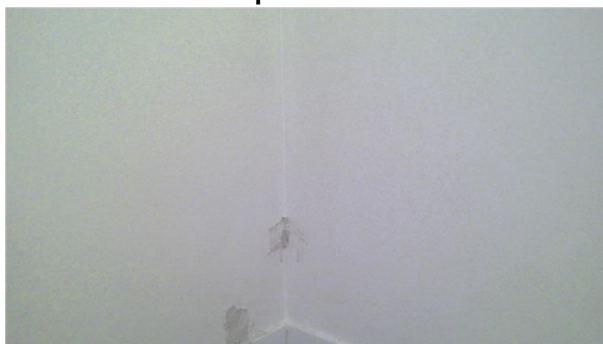
PRELEVEMENT : P005

Nom du client HOPITAL DU GIER	Numéro de dossier 56183-107670	Pièce ou local – Composant RDC – 49 – Mur – Toutes zones	
Nom de l’opérateur LEROT Gaetan	Date de prélèvement 21/07/2022	Partie de composant platre – Peinture	
Résultat amiante : Absence d'amiante			
DESCRIPTION DU PRELEVEMENT :			
Objet		Planche de croquis n° :	
platre / Peinture			
DETAIL DES COUCHES DU PRELEVEMENT :			
Référence Couche	Description visuelle	Epaisseur (cm)	Conclusion amiante
Fr1	Peinture non séparable + matériau plâtreux blanc en vrac	0	Fibres d'amiante non détectées

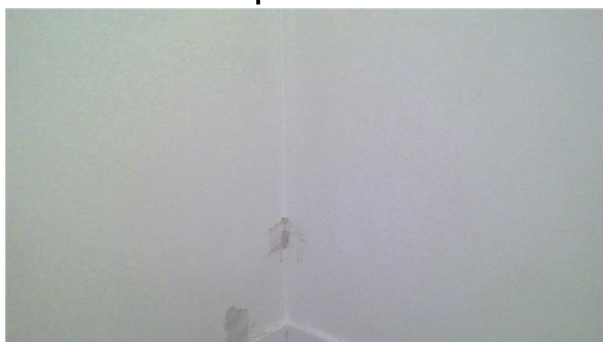
PRELEVEMENT : P006

Nom du client HOPITAL DU GIER	Numéro de dossier 56183-107670	Pièce ou local – Composant RDC – 49 – Mur – Toutes zones	
Nom de l'opérateur LEROT Gaetan	Date de prélèvement 21/07/2022	Partie de composant platre – Peinture	
Résultat amiante : Absence d'amiante			
DESCRIPTION DU PRELEVEMENT :			
Objet	Planche de croquis n° :		
platre / Peinture			
DETAIL DES COUCHES DU PRELEVEMENT :			
Référence Couche	Description visuelle	Epaisseur (cm)	Conclusion amiante
Fr1	Peinture non séparable + matériau plâtreux blanc en vrac avec couche cartonnée	0	Fibres d'amiante non détectées

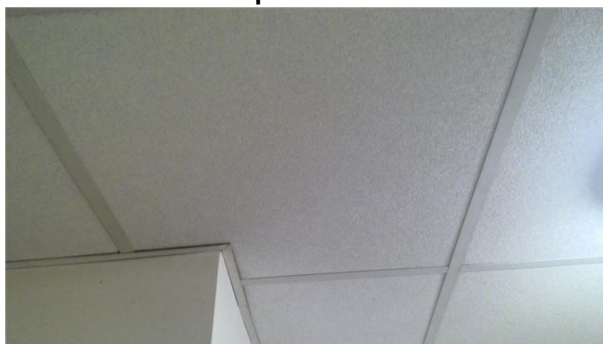
PRELEVEMENT : P007

Nom du client HOPITAL DU GIER	Numéro de dossier 56183-107670	Pièce ou local – Composant RDC – 49 – Faux-plafond – Plafond	
Nom de l’opérateur LEROT Gaetan	Date de prélèvement 21/07/2022	Partie de composant Plaque de faux-plafond	
Résultat amiante : Absence d'amiante			
DESCRIPTION DU PRELEVEMENT :			
Objet		Planche de croquis n° :	
Plaque de faux-plafond			
DETAIL DES COUCHES DU PRELEVEMENT :			
Référence Couche	Description visuelle	Epaisseur (cm)	Conclusion amiante
Fr1	Enduit blanc non séparable + matériau fibreux beige avec poussières	0	Fibres d'amiante non détectées

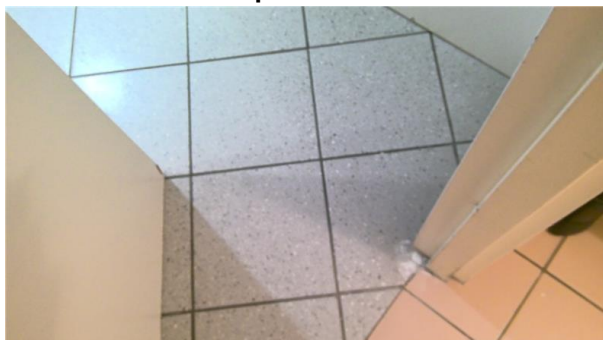
PRELEVEMENT : P008

Nom du client HOPITAL DU GIER	Numéro de dossier 56183-107670	Pièce ou local – Composant RDC – 46 – Dalle – Sol	
Nom de l'opérateur LEROT Gaetan	Date de prélèvement 21/07/2022	Partie de composant Carrelage	
Résultat amiante : Absence d'amiante			
DESCRIPTION DU PRELEVEMENT :			
Objet		Planche de croquis n° :	
Carrelage			
DETAIL DES COUCHES DU PRELEVEMENT :			
Référence Couche	Description visuelle	Epaisseur (cm)	Conclusion amiante
Fr1	Colle grise en vrac	0	Fibres d'amiante non détectées

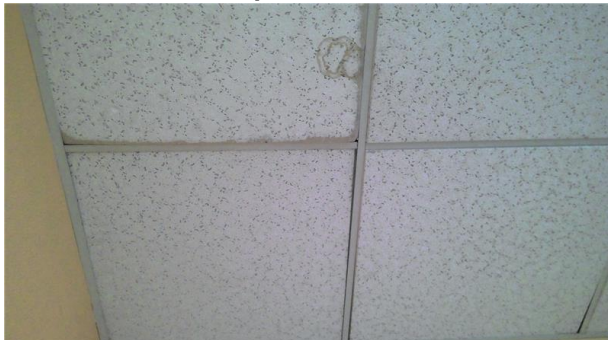
PRELEVEMENT : P010			
Emplacement :

Nom du client HOPITAL DU GIER	Numéro de dossier 56183-107670	Pièce ou local – Composant RDC – 51 – Faux-plafond – Plafond	
Nom de l'opérateur LEROT Gaetan	Date de prélèvement 21/07/2022	Partie de composant Plaque de faux-plafond	
Résultat amiante : Absence d'amiante			
DESCRIPTION DU PRELEVEMENT :			
Objet		Planche de croquis n° :	
Plaque de faux-plafond			
DETAIL DES COUCHES DU PRELEVEMENT :			
Référence Couche	Description visuelle	Epaisseur (cm)	Conclusion amiante
Fr1	Enduit blanc non séparable + matériau fibreux beige avec poussières	0	Fibres d'amiante non détectées

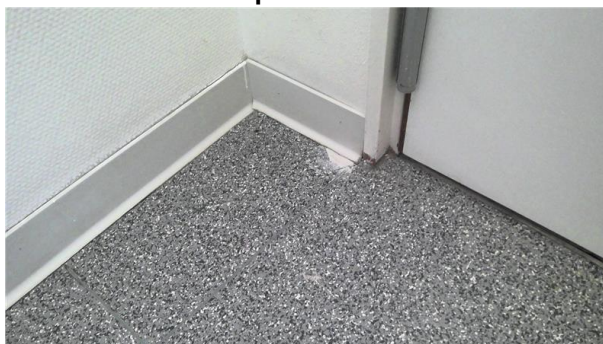
PRELEVEMENT : P011

Nom du client HOPITAL DU GIER	Numéro de dossier 56183-107670	Pièce ou local – Composant RDC – 57 – Dalle – Sol
Nom de l'opérateur LEROT Gaetan	Date de prélèvement 21/07/2022	Partie de composant Colle LINO

Résultat amiante : Absence d'amiante

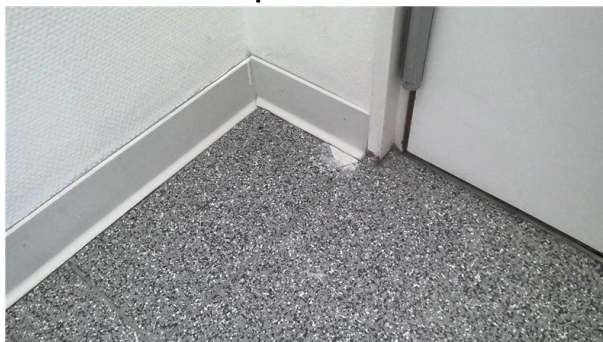
PRELEVEMENT : P012

Nom du client HOPITAL DU GIER	Numéro de dossier 56183-107670	Pièce ou local – Composant RDC – 57 – Dalle – Sol
Nom de l'opérateur LEROT Gaetan	Date de prélèvement 21/07/2022	Partie de composant colle LINO

Résultat amiante : Absence d'amiante

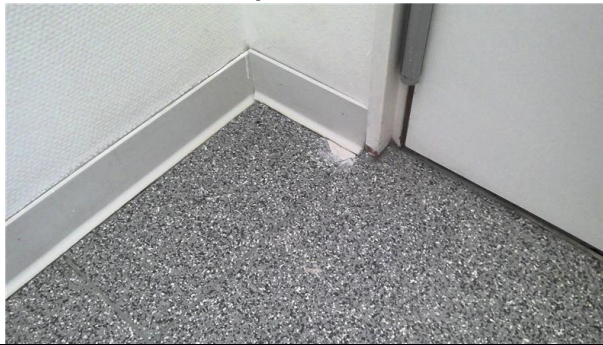
PRELEVEMENT : P013

Nom du client HOPITAL DU GIER	Numéro de dossier 56183-107670	Pièce ou local – Composant RDC – 57 – Dalle – Sol	
Nom de l’opérateur LEROT Gaetan	Date de prélèvement 21/07/2022	Partie de composant Ragréage	
Résultat amiante : Absence d’amiante			
DESCRIPTION DU PRELEVEMENT :			
Objet		Planche de croquis n° :	
Ragréage			
DETAIL DES COUCHES DU PRELEVEMENT :			
Référence Couche	Description visuelle	Epaisseur (cm)	Conclusion amiante
Fr1	Ragréage gris en vrac	0	Fibres d’amiante non détectées

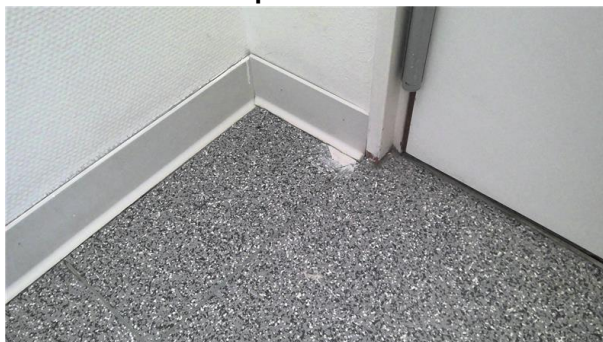
PRELEVEMENT : P014

Nom du client HOPITAL DU GIER	Numéro de dossier 56183-107670	Pièce ou local – Composant RDC – 57 – Mur – Toutes zones	
Nom de l'opérateur LEROT Gaetan	Date de prélèvement 21/07/2022	Partie de composant colle plinthe – PVC	
Résultat amiante : Absence d'amiante			
DESCRIPTION DU PRELEVEMENT :			
Objet		Planche de croquis n° :	
colle plinthe / PVC			
DETAIL DES COUCHES DU PRELEVEMENT :			
Référence Couche	Description visuelle	Epaisseur (cm)	Conclusion amiante
Fr1	Colle beige en vrac	0	Fibres d'amiante non détectées

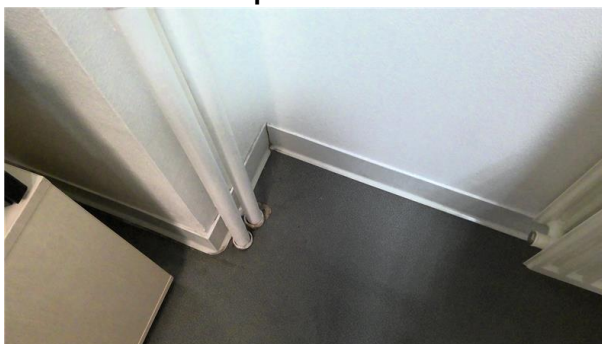
PRELEVEMENT : P015

Nom du client HOPITAL DU GIER	Numéro de dossier 56183-107670	Pièce ou local – Composant RDC – 47 – Dalle – Sol
Nom de l'opérateur LEROT Gaetan	Date de prélèvement 21/07/2022	Partie de composant Colle LINO

Résultat amiante : Absence d'amiante

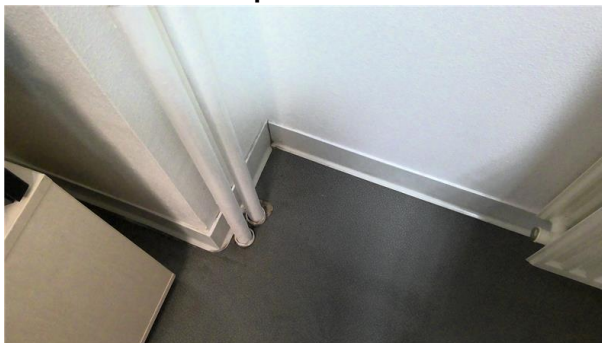
PRELEVEMENT : P016

Nom du client HOPITAL DU GIER	Numéro de dossier 56183-107670	Pièce ou local – Composant RDC – 47 – Dalle – Sol
Nom de l'opérateur LEROT Gaetan	Date de prélèvement 21/07/2022	Partie de composant colle lino

Résultat amiante : Absence d'amiante

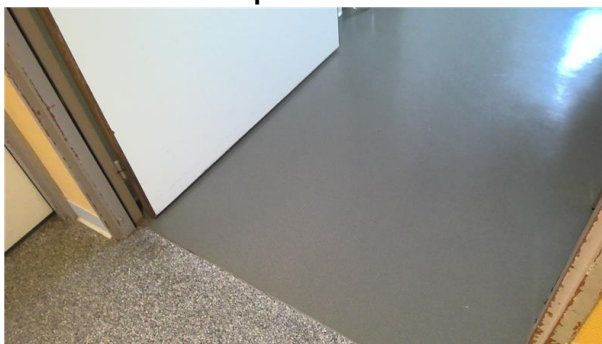
PRELEVEMENT : P017

Nom du client HOPITAL DU GIER	Numéro de dossier 56183-107670	Pièce ou local – Composant RDC – 60 – Dalle – Sol
Nom de l'opérateur LEROT Gaetan	Date de prélèvement 21/07/2022	Partie de composant Colle LINO

Résultat amiante : Absence d'amiante

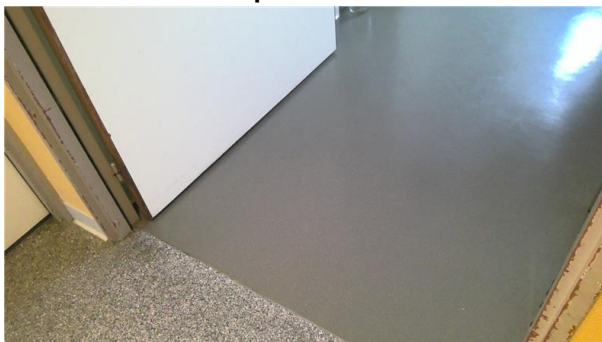
PRELEVEMENT : P018

Nom du client HOPITAL DU GIER	Numéro de dossier 56183-107670	Pièce ou local – Composant RDC – 60 – Dalle – Sol
Nom de l'opérateur LEROT Gaetan	Date de prélèvement 21/07/2022	Partie de composant colle lino

Résultat amiante : Absence d'amiante

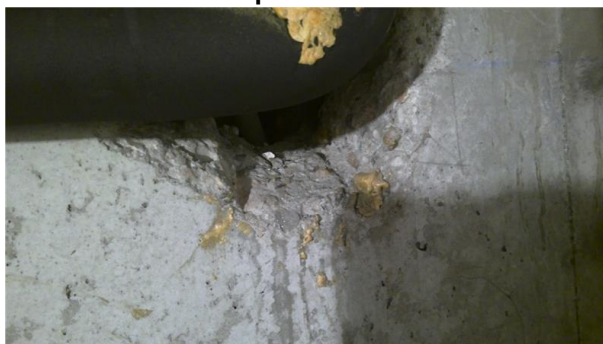
PRELEVEMENT : P019

Nom du client HOPITAL DU GIER	Numéro de dossier 56183-107670	Pièce ou local – Composant RDC – 65 – Mur – Toutes zones	
Nom de l'opérateur LEROT Gaetan	Date de prélèvement 21/07/2022	Partie de composant Béton – Peinture	
Résultat amiante : Absence d'amiante			
DESCRIPTION DU PRELEVEMENT :			
Objet		Planche de croquis n° :	
Béton / Peinture			
DETAIL DES COUCHES DU PRELEVEMENT :			
Référence Couche	Description visuelle	Epaisseur (cm)	Conclusion amiante
Fr1	Matériau gris en vrac hétérogène	0	Fibres d'amiante non détectées

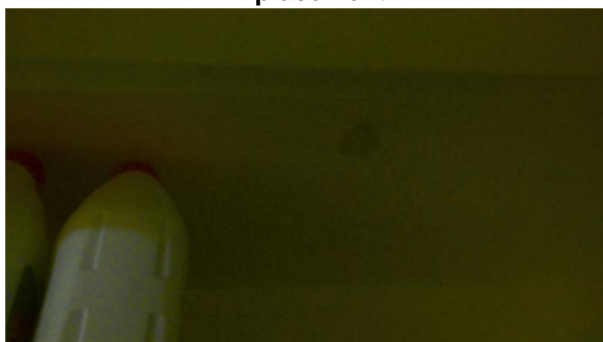
PRELEVEMENT : P020

Nom du client HOPITAL DU GIER	Numéro de dossier 56183-107670	Pièce ou local – Composant RDC – 65 – Plafond – Plafond	
Nom de l'opérateur LEROT Gaetan	Date de prélèvement 21/07/2022	Partie de composant Béton – Peinture	
Résultat amiante : Absence d'amiante			
DESCRIPTION DU PRELEVEMENT :			
Objet	Planche de croquis n° :		
Béton / Peinture			
DETAIL DES COUCHES DU PRELEVEMENT :			
Référence Couche	Description visuelle	Epaisseur (cm)	Conclusion amiante
Fr1	Peinture non séparable + matériau plâtreux blanc en vrac	0	Fibres d'amiante non détectées

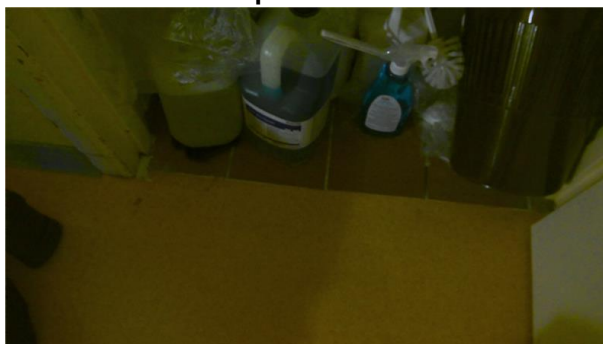
PRELEVEMENT : P021

Nom du client HOPITAL DU GIER	Numéro de dossier 56183-107670	Pièce ou local – Composant RDC – 65 – Dalle – Sol	
Nom de l’opérateur LEROT Gaetan	Date de prélèvement 21/07/2022	Partie de composant Colle LINO	
Résultat amiante : Absence d'amiante			
DESCRIPTION DU PRELEVEMENT :			
Objet		Planche de croquis n° :	
LINO			
DETAIL DES COUCHES DU PRELEVEMENT :			
Référence Couche	Description visuelle	Epaisseur (cm)	Conclusion amiante
Fr1	Revêtement souple beige avec poussières + colle polymère jaune non séparable	0	Fibres d'amiante non détectées

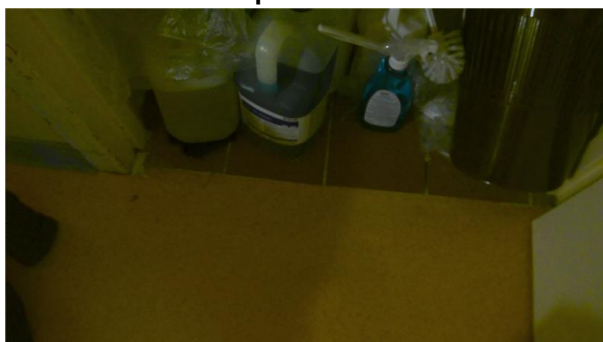
PRELEVEMENT : P022

Nom du client HOPITAL DU GIER	Numéro de dossier 56183-107670	Pièce ou local – Composant RDC – 65 – Dalle – Sol	
Nom de l'opérateur LEROT Gaetan	Date de prélèvement 21/07/2022	Partie de composant colle lino	
Résultat amiante : Absence d'amiante			
DESCRIPTION DU PRELEVEMENT :			
Objet	Planche de croquis n° :		
colle lino			
DETAIL DES COUCHES DU PRELEVEMENT :			
Référence Couche	Description visuelle	Epaisseur (cm)	Conclusion amiante
Fr1	Revêtement souple beige + colle polymère jaune non séparable	0	Fibres d'amiante non détectées

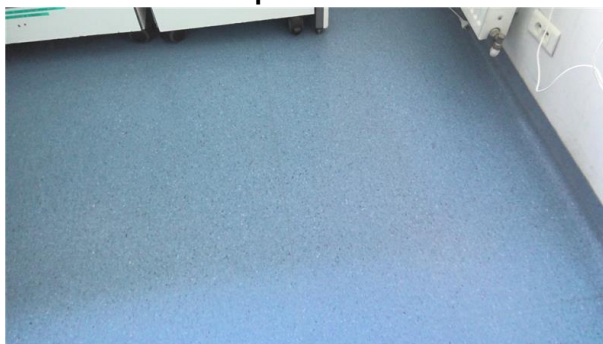
PRELEVEMENT : P023

Nom du client HOPITAL DU GIER	Numéro de dossier 56183-107670	Pièce ou local – Composant RDC – 27 – Dalle – Sol
Nom de l'opérateur LEROT Gaetan	Date de prélèvement 21/07/2022	Partie de composant Colle LINO

Résultat amiante : Absence d'amiante

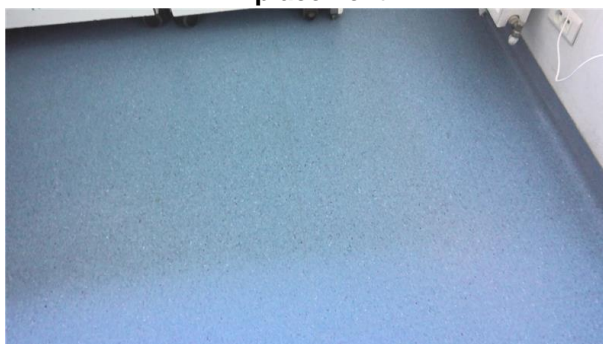
PRELEVEMENT : P024

Nom du client HOPITAL DU GIER	Numéro de dossier 56183-107670	Pièce ou local – Composant RDC – 27 – Dalle – Sol
Nom de l'opérateur LEROT Gaetan	Date de prélèvement 21/07/2022	Partie de composant colle lino

Résultat amiante : Absence d'amiante

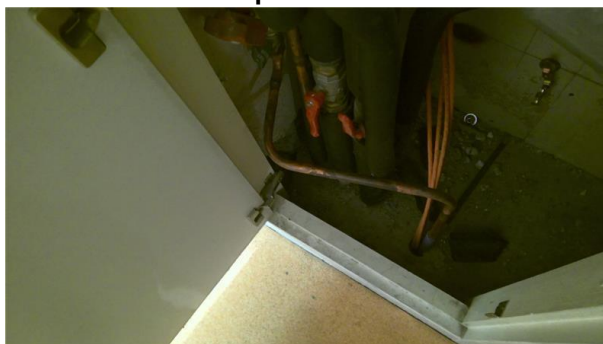
PRELEVEMENT : P025

Nom du client HOPITAL DU GIER	Numéro de dossier 56183-107670	Pièce ou local – Composant RDC – 31 – Dalle – Sol
Nom de l'opérateur LEROT Gaetan	Date de prélèvement 21/07/2022	Partie de composant Ragréage

Résultat amiante : Absence d'amiante

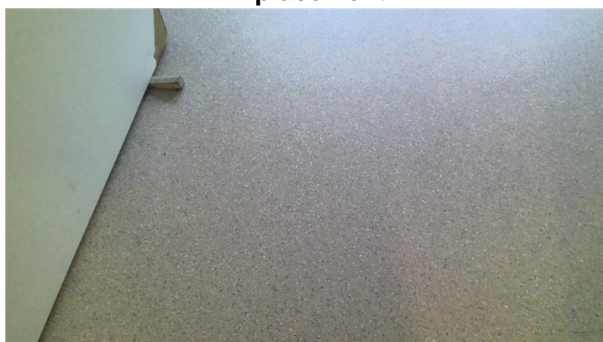
PRELEVEMENT : P026

Nom du client HOPITAL DU GIER	Numéro de dossier 56183-107670	Pièce ou local – Composant RDC – 26 – Dalle – Sol
Nom de l'opérateur LEROT Gaetan	Date de prélèvement 21/07/2022	Partie de composant Colle LINO

Résultat amiante : Absence d'amiante

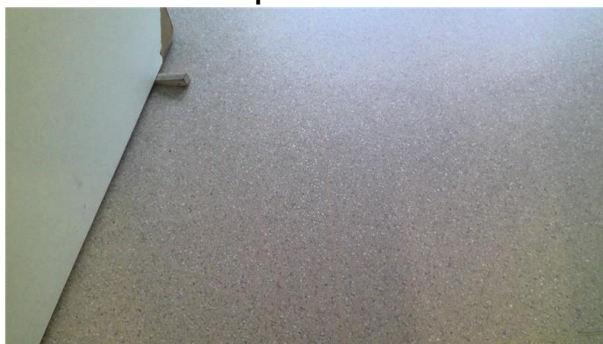
PRELEVEMENT : P027

Nom du client HOPITAL DU GIER	Numéro de dossier 56183-107670	Pièce ou local – Composant RDC – 26 – Dalle – Sol
Nom de l'opérateur LEROT Gaetan	Date de prélèvement 21/07/2022	Partie de composant colle lino

Résultat amiante : Absence d'amiante

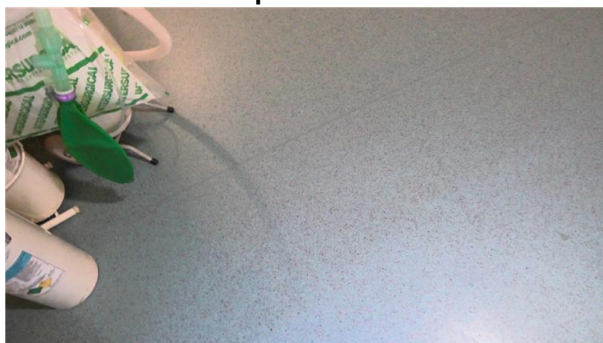
PRELEVEMENT : P028

Nom du client HOPITAL DU GIER	Numéro de dossier 56183-107670	Pièce ou local – Composant RDC – 31 – Dalle – Sol
Nom de l'opérateur LEROT Gaetan	Date de prélèvement 21/07/2022	Partie de composant LINO

Résultat amiante : Absence d'amiante

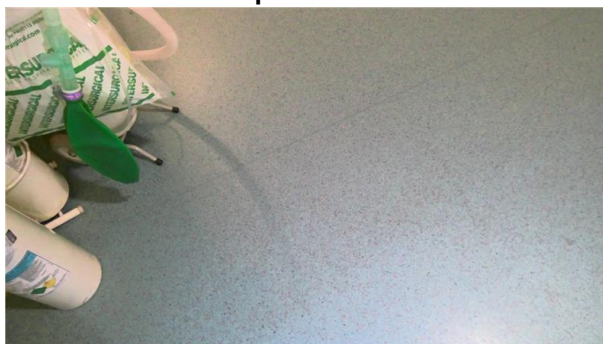
PRELEVEMENT : P029

Nom du client HOPITAL DU GIER	Numéro de dossier 56183-107670	Pièce ou local – Composant RDC – 31 – Dalle – Sol
Nom de l'opérateur LEROT Gaetan	Date de prélèvement 21/07/2022	Partie de composant colle lino

Résultat amiante : Absence d'amiante

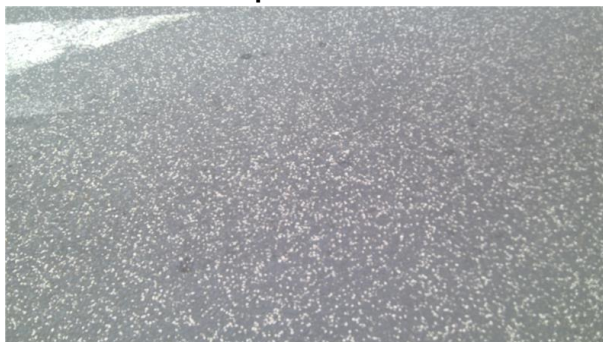
PRELEVEMENT : P030

Nom du client HOPITAL DU GIER	Numéro de dossier 56183-107670	Pièce ou local – Composant Extérieur – route parking – enrobé n°1 – Sol
Nom de l'opérateur LEROT Gaetan	Date de prélèvement 21/07/2022	Partie de composant bitum

Résultat amiante : Absence d'amiante

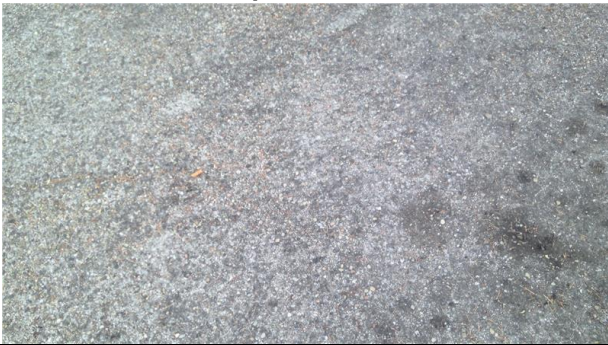
Nom du client HOPITAL DU GIER	Numéro de dossier 56183-107670	Pièce ou local – Composant Extérieur – route parking – enrobé n°2 – Sol
Nom de l'opérateur LEROT Gaetan	Date de prélèvement 21/07/2022	Partie de composant bitum
Résultat amiante : Absence d'amiante		
DESCRIPTION DU PRELEVEMENT :		
Objet	Planche de croquis n° :	
bitum

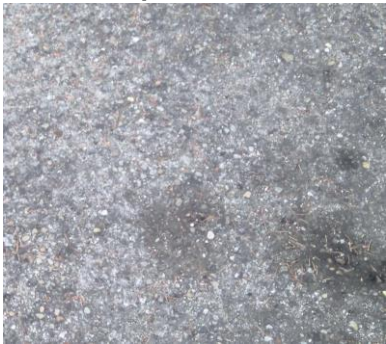
Nom du client HOPITAL DU GIER	Numéro de dossier 56183-107670	Pièce ou local – Composant Extérieur – route parking – enrobé n°2 – Sol
Nom de l'opérateur LEROT Gaetan	Date de prélèvement 21/07/2022	Partie de composant bitum
Résultat amiante : Absence d'amiante		
DESCRIPTION DU PRELEVEMENT :		
Objet	Planche de croquis n° :	
bitum

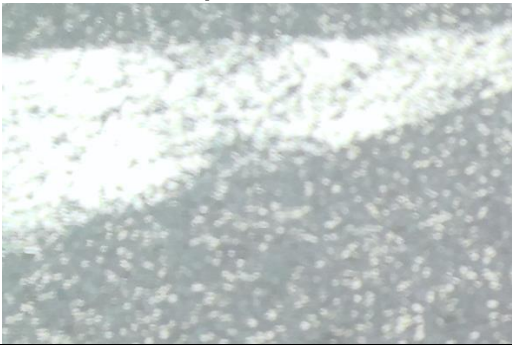
Nom du client HOPITAL DU GIER	Numéro de dossier 56183-107670	Pièce ou local – Composant Extérieur – route parking – enrobé n°2 – Sol
Nom de l'opérateur LEROT Gaetan	Date de prélèvement 21/07/2022	Partie de composant bitum
Résultat amiante : Absence d'amiante		
DESCRIPTION DU PRELEVEMENT :		
Objet	Planche de croquis n° :	
bitum
