Rapport de mission de repérage des matériaux et produits contenant de l'amiante avant réalisation de travaux

Numéro de rapport	74473-148442 A
Propriétaire	HOPITAL DU GIER
Donneur d'ordre	HOPITAL DU GIER
Adresse de l'immeuble	Etablissement de santé 18 rue VICOR HUGO 42400 SAINT-CHAMOND
Type de bien	Etablissement de santé
Date de la commande	01/12/2023
La (ou les) date(s) d'exécution du repérage	04/01/2024 et 05/01/2024
Date d'émission du rapport de repérage	25/01/2024
Référence du programme de travaux défini par le donneur d'ordre	UNIHA-CH DU GIER - DAAT DPAT680M2 Bon de commande n°23DP19207

Restructuration complète des services ophtalmo et SCCM engendrant un repérage exhaustif des éléments constituant le bâtiment.

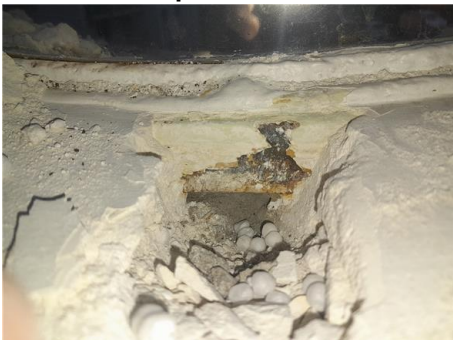
Nom du client HOPITAL DU GIER	Numéro de dossier 74473-148442 Etablissement de santé 18 rue VICOR HUGO 42400 LOIRE	Pièce ou local – Composant RDC - Consultation n°2 - Fenêtre métal (oeil de boeuf) - Toutes zones
Nom de l'opérateur VERNAY Maxime	Date de prélèvement	Partie de composant Absence de joint compribande
Résultat amiante : Absence d'amiante

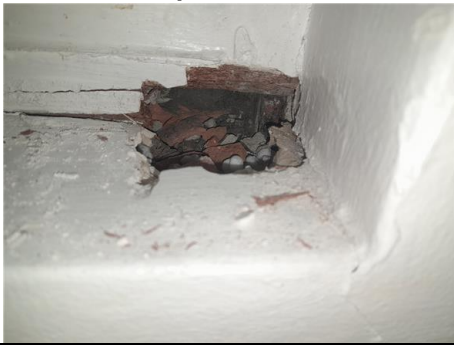
Nom du client HOPITAL DU GIER	Numéro de dossier 74473-148442 Etablissement de santé 18 rue VICOR HUGO 42400 LOIRE	Pièce ou local – Composant RDC - Consultation n°2 - Fenêtre bois - Toutes zones
Nom de l'opérateur VERNAY Maxime	Date de prélèvement	Partie de composant Absence de joint compribande
Résultat amiante : Absence d'amiante

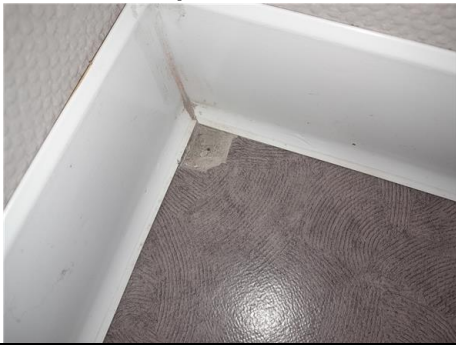
Nom du client HOPITAL DU GIER	Numéro de dossier 74473-148442 Etablissement de santé 18 rue VICOR HUGO 42400 LOIRE	Pièce ou local – Composant RDC - Bureau assistant - Plancher - Sol	
Nom de l'opérateur VERNAY Maxime	Date de prélèvement 04/01/2024	Partie de composant Colle et ragréage	
Résultat amiante : Absence d'amiante			
DESCRIPTION DU PRELEVEMENT :			
Objet Colle et ragréage		Planche de croquis n° :	
DETAIL DES COUCHES DU PRELEVEMENT :			
Référence Couche RAW PRODUCT	Description visuelle Matériau de type colle (jaune) ; matériau semi-dur de type ragréage (gris)	Epaisseur (cm) 0	Conclusion amiante Fibres d'amiante non détectées

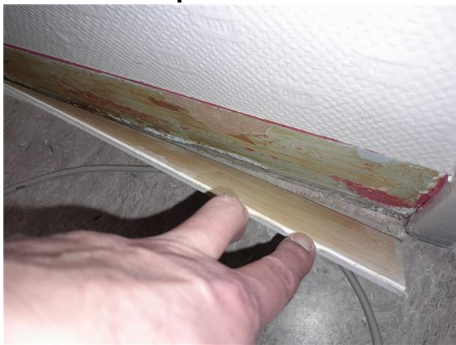
Nom du client HOPITAL DU GIER	Numéro de dossier 74473-148442 Etablissement de santé 18 rue VICOR HUGO 42400 LOIRE	Pièce ou local – Composant RDC - Bureau assistant - Ensemble des plinthes - Toutes zones	
Nom de l'opérateur VERNAY Maxime	Date de prélèvement 04/01/2024	Partie de composant Colle - PVC	
Résultat amiante : Absence d'amiante			
DESCRIPTION DU PRELEVEMENT :			
Objet Colle / PVC		Planche de croquis n° :

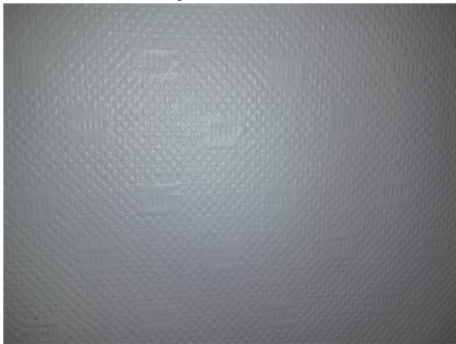
Nom du client HOPITAL DU GIER	Numéro de dossier 74473-148442 Etablissement de santé 18 rue VICOR HUGO 42400 LOIRE	Pièce ou local – Composant RDC - Bureau assistant - Cloisons placoplâtre - Toutes zones	
Nom de l'opérateur VERNAY Maxime	Date de prélèvement 04/01/2024	Partie de composant Enduit - Toile de verre peinte	
Résultat amiante : Absence d'amiante			
DESCRIPTION DU PRELEVEMENT :			
Objet		Planche de croquis n° :	
Enduit / Toile de verre peinte			
DETAIL DES COUCHES DU PRELEVEMENT :			
Référence Couche	Description visuelle	Epaisseur (cm)	Conclusion amiante
RAW PRODUCT	Matériau souple fibreux de type papier, carton (blanc) ; matériau semi-dur de type enduit (blanc)	0	Fibres d'amiante non détectées

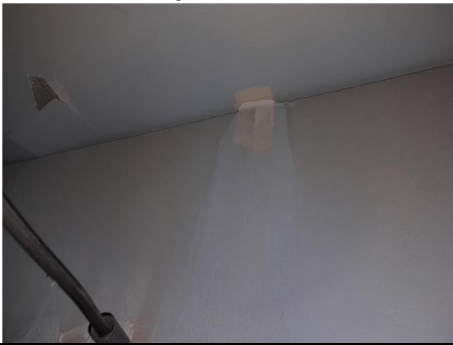
Nom du client HOPITAL DU GIER	Numéro de dossier 74473-148442 Etablissement de santé 18 rue VICOR HUGO 42400 LOIRE	Pièce ou local – Composant RDC - Bureau assistant - Cloisons placoplâtre - Toutes zones	
Nom de l'opérateur VERNAY Maxime	Date de prélèvement 04/01/2024	Partie de composant Calicot	
Résultat amiante : Absence d'amiante			
DESCRIPTION DU PRELEVEMENT :			
Objet Calicot		Planche de croquis n° :	
DETAIL DES COUCHES DU PRELEVEMENT :			
Référence Couche RAW PRODUCT	Description visuelle Matériau souple fibreux de type papier, carton (bleu) + (blanc) ; matériau semi-dur de type plâtre (blanc)	Epaisseur (cm) 0	Conclusion amiante Fibres d'amiante non détectées

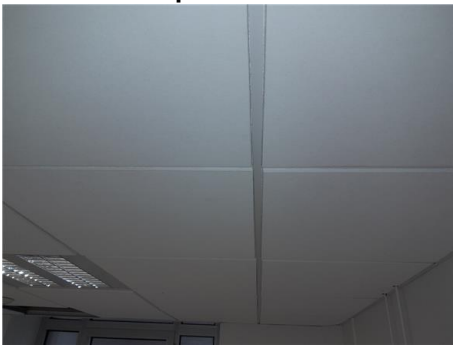
Nom du client HOPITAL DU GIER	Numéro de dossier 74473-148442 Etablissement de santé 18 rue VICOR HUGO 42400 LOIRE	Pièce ou local – Composant RDC - Bureau assistant - Faux-plafond - Plafond	
Nom de l'opérateur VERNAY Maxime	Date de prélèvement 04/01/2024	Partie de composant Plaque de faux-plafond	
Résultat amiante : Absence d'amiante			
DESCRIPTION DU PRELEVEMENT :			
Objet Plaque de faux-plafond		Planche de croquis n° :

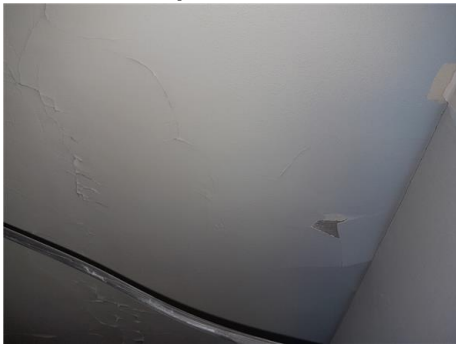
Nom du client HOPITAL DU GIER	Numéro de dossier 74473-148442 Etablissement de santé 18 rue VICOR HUGO 42400 LOIRE	Pièce ou local – Composant RDC - Bureau assistant - Plafond - Plafond	
Nom de l'opérateur VERNAY Maxime	Date de prélèvement 04/01/2024	Partie de composant Enduit - Peinture	
Résultat amiante : Absence d'amiante			
DESCRIPTION DU PRELEVEMENT :			
Objet		Planche de croquis n° :	
Enduit / Peinture			
DETAIL DES COUCHES DU PRELEVEMENT :			
Référence Couche	Description visuelle	Epaisseur (cm)	Conclusion amiante
RAW PRODUCT	Matériau de type peinture (bleu) ; matériau semi-dur de type plâtre (blanc)	0	Fibres d'amiante non détectées

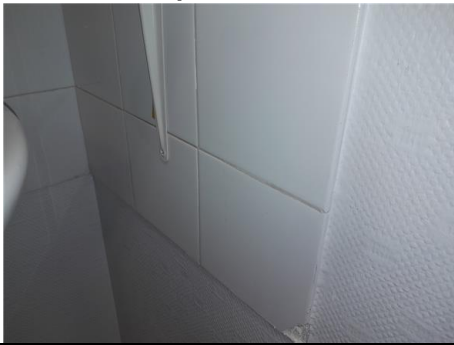
Nom du client HOPITAL DU GIER	Numéro de dossier 74473-148442 Etablissement de santé 18 rue VICOR HUGO 42400 LOIRE		Pièce ou local – Composant RDC - Bureau assistant - Murs - Toutes zones
Nom de l'opérateur VERNAY Maxime	Date de prélèvement 04/01/2024		Partie de composant Colle de faïence - Faïence
Résultat amiante : Absence d'amiante			
DESCRIPTION DU PRELEVEMENT :			
Objet		Planche de croquis n° :	
Colle de faïence / Faïence			
DETAIL DES COUCHES DU PRELEVEMENT :			
Référence Couche	Description visuelle	Epaisseur (cm)	Conclusion amiante
RAW PRODUCT	Matériau dur de type carrelage, faïence (blanc) ; matériau dur de type ciment-colle (blanc) ; matériau de type peinture (bleu)	0	Fibres d'amiante non détectées

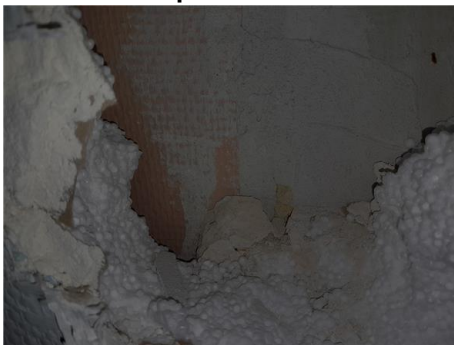
Nom du client HOPITAL DU GIER	Numéro de dossier 74473-148442 Etablissement de santé 18 rue VICOR HUGO 42400 LOIRE		Pièce ou local – Composant RDC - Bureau assistant - Doublage / murs extérieurs - Toutes zones
Nom de l'opérateur VERNAY Maxime	Date de prélèvement 04/01/2024		Partie de composant Plot de colle sous isolation polystyrène
Résultat amiante : Absence d'amiante			
DESCRIPTION DU PRELEVEMENT :			
Objet		Planche de croquis n° :	
Plot de colle sous isolation polystyrène

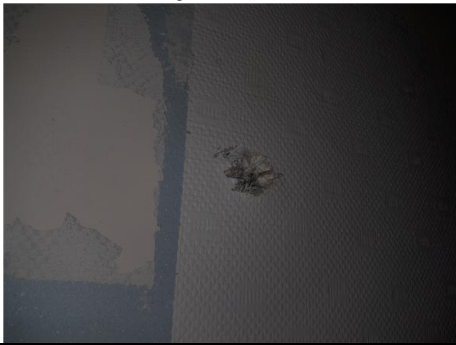
Nom du client HOPITAL DU GIER	Numéro de dossier 74473-148442 Etablissement de santé 18 rue VICOR HUGO 42400 LOIRE	Pièce ou local – Composant RDC - ORTHOP1 - Mur béton - Toutes zones	
Nom de l'opérateur VERNAY Maxime	Date de prélèvement 04/01/2024	Partie de composant Enduit - Toile de verre peinte	
Résultat amiante : Absence d'amiante			
DESCRIPTION DU PRELEVEMENT :			
Objet Enduit / Toile de verre peinte		Planche de croquis n° :	
DETAIL DES COUCHES DU PRELEVEMENT :			
Référence Couche RAW PRODUCT	Description visuelle Matériau de type peinture (blanc) ; matériau semi-dur de type enduit (blanc) ; matériau souple fibreux de type papier, carton (blanc)	Epaisseur (cm) 0	Conclusion amiante Fibres d'amiante non détectées

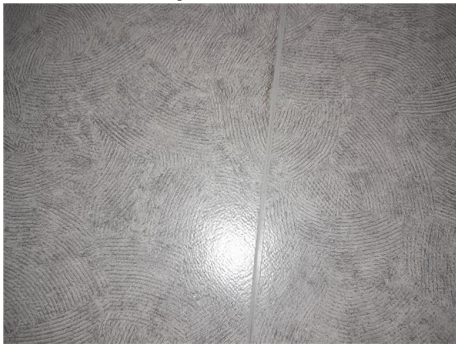
Nom du client HOPITAL DU GIER	Numéro de dossier 74473-148442 Etablissement de santé 18 rue VICOR HUGO 42400 LOIRE	Pièce ou local – Composant RDC - Couloir n°2 - Plancher - Sol
Nom de l'opérateur VERNAY Maxime	Date de prélèvement 04/01/2024	Partie de composant Colle - Revêtement souple
Résultat amiante : Absence d'amiante		
DESCRIPTION DU PRELEVEMENT :		
Objet Colle / Revêtement souple	Planche de croquis n° :

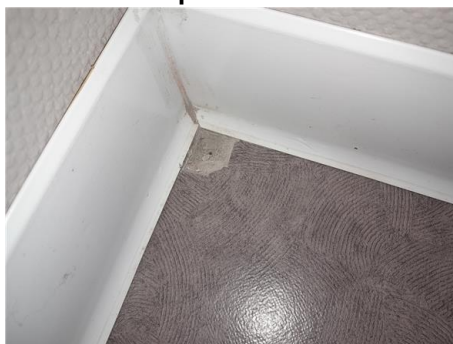
Nom du client HOPITAL DU GIER	Numéro de dossier 74473-148442	Pièce ou local – Composant RDC - Couloir n°2 - Plancher - Sol	
	Etablissement de santé 18 rue VICOR HUGO 42400 LOIRE		
Nom de l'opérateur VERNAY Maxime	Date de prélèvement 04/01/2024	Partie de composant Colle et ragréage	
Résultat amiante : Absence d'amiante			
DESCRIPTION DU PRELEVEMENT :			
Objet Colle et ragréage		Planche de croquis n° :	
DETAIL DES COUCHES DU PRELEVEMENT :			
Référence Couche	Description visuelle	Epaisseur (cm)	Conclusion amiante
RAW PRODUCT	Matériau de type colle (jaune) ; matériau semi-dur de type ragréage (gris)	0	Fibres d'amiante non détectées

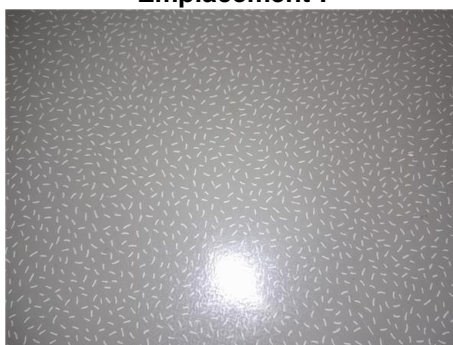
Nom du client HOPITAL DU GIER	Numéro de dossier 74473-148442	Pièce ou local – Composant RDC - Salle technique - Plancher - Sol	
	Etablissement de santé 18 rue VICOR HUGO 42400 LOIRE		
Nom de l'opérateur VERNAY Maxime	Date de prélèvement 04/01/2024	Partie de composant Colle - Revêtement souple	
Résultat amiante : Absence d'amiante			
DESCRIPTION DU PRELEVEMENT :			
Objet Colle / Revêtement souple		Planche de croquis n° :

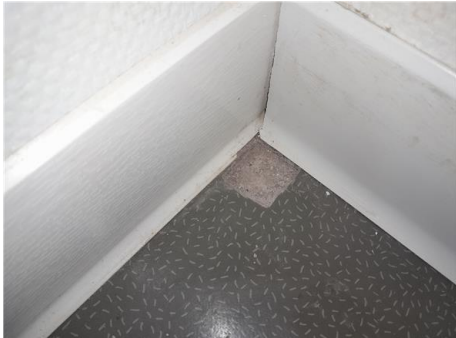
Nom du client HOPITAL DU GIER	Numéro de dossier 74473-148442 Etablissement de santé 18 rue VICOR HUGO 42400 LOIRE	Pièce ou local – Composant RDC - Salle technique - Plancher - Sol	
Nom de l'opérateur VERNAY Maxime	Date de prélèvement 04/01/2024	Partie de composant Colle et ragréage	
Résultat amiante : Absence d'amiante			
DESCRIPTION DU PRELEVEMENT :			
Objet Colle et ragréage	Planche de croquis n° :		
DETAIL DES COUCHES DU PRELEVEMENT :			
Référence Couche	Description visuelle	Epaisseur (cm)	Conclusion amiante
RAW PRODUCT	Matériau semi-dur de type ragréage (rose) ; matériau dur de type ciment-colle (gris)	0	Fibres d'amiante non détectées

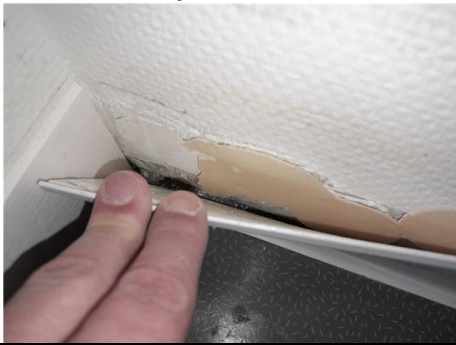
Nom du client HOPITAL DU GIER	Numéro de dossier 74473-148442 Etablissement de santé 18 rue VICOR HUGO 42400 LOIRE	Pièce ou local – Composant RDC - Salle technique - Ensemble des plinthes - Toutes zones	
Nom de l'opérateur VERNAY Maxime	Date de prélèvement 04/01/2024	Partie de composant Colle - PVC	
Résultat amiante : Absence d'amiante			
DESCRIPTION DU PRELEVEMENT :			
Objet Colle / PVC		Planche de croquis n° :	
DETAIL DES COUCHES DU PRELEVEMENT :			
Référence Couche RAW PRODUCT	Description visuelle Matériau de type colle (jaune) ; matériau de type peinture (blanc) (fibreuse)	Epaisseur (cm) 0	Conclusion amiante Fibres d'amiante non détectées

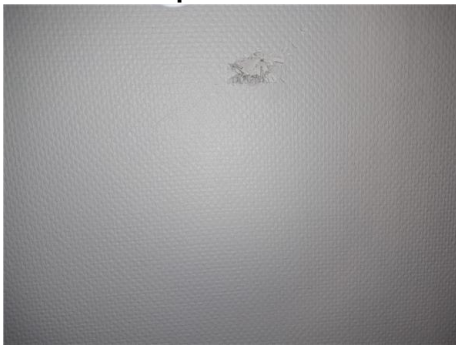
Nom du client HOPITAL DU GIER	Numéro de dossier 74473-148442 Etablissement de santé 18 rue VICOR HUGO 42400 LOIRE	Pièce ou local – Composant RDC - Salle technique - Cloisons placoplâtre - Toutes zones	
Nom de l'opérateur VERNAY Maxime	Date de prélèvement 04/01/2024	Partie de composant Enduit - Toile de verre peinte	
Résultat amiante : Absence d'amiante			
DESCRIPTION DU PRELEVEMENT :			
Objet Enduit / Toile de verre peinte		Planche de croquis n° :

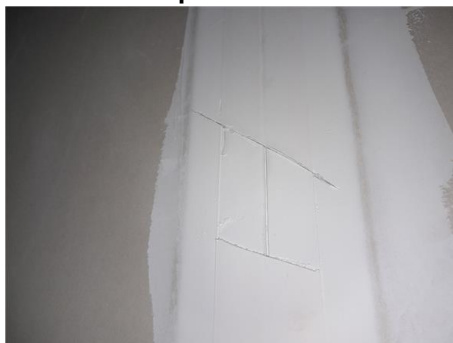
Nom du client HOPITAL DU GIER	Numéro de dossier 74473-148442 Etablissement de santé 18 rue VICOR HUGO 42400 LOIRE	Pièce ou local – Composant RDC - Salle technique - Cloisons placoplâtre - Toutes zones
Nom de l'opérateur VERNAY Maxime	Date de prélèvement 04/01/2024	Partie de composant Calicot

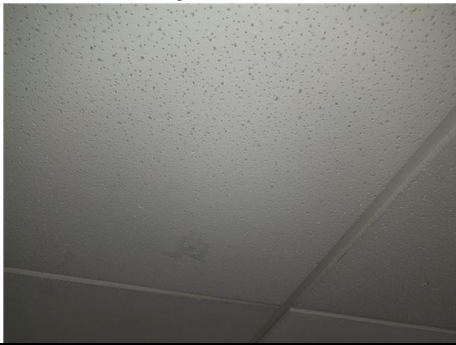
Nom du client HOPITAL DU GIER	Numéro de dossier 74473-148442 Etablissement de santé 18 rue VICOR HUGO 42400 LOIRE	Pièce ou local – Composant RDC - Salle technique - Faux-plafond - Plafond	
Nom de l'opérateur VERNAY Maxime	Date de prélèvement 04/01/2024	Partie de composant Plaque de faux-plafond	
Résultat amiante : Absence d'amiante			
DESCRIPTION DU PRELEVEMENT :			
Objet		Planche de croquis n° :	
Plaque de faux-plafond			
DETAIL DES COUCHES DU PRELEVEMENT :			
Référence Couche	Description visuelle	Epaisseur (cm)	Conclusion amiante
RAW PRODUCT	Matériau semi-dur fibreux de type faux-plafonds (beige) ; matériau de type peinture (blanc)	0	Fibres d'amiante non détectées

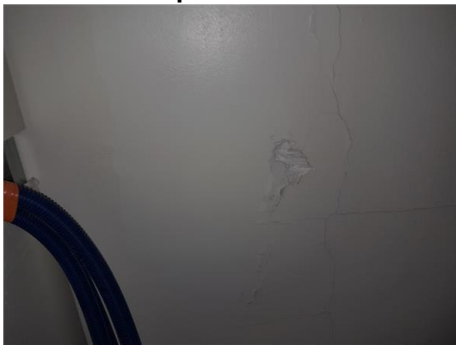
Nom du client HOPITAL DU GIER	Numéro de dossier 74473-148442 Etablissement de santé 18 rue VICOR HUGO 42400 LOIRE	Pièce ou local – Composant RDC - Salle technique - Plafond - Plafond	
Nom de l'opérateur VERNAY Maxime	Date de prélèvement 04/01/2024	Partie de composant Enduit - Peinture	
Résultat amiante : Absence d'amiante			
DESCRIPTION DU PRELEVEMENT :			
Objet		Planche de croquis n° :	
Enduit / Peinture

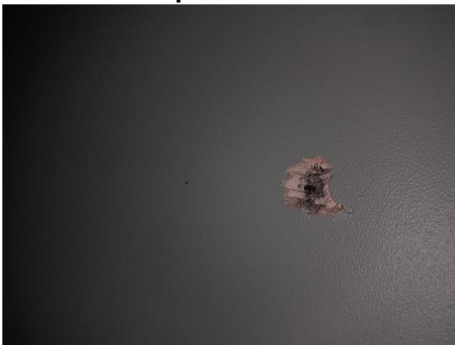
Nom du client HOPITAL DU GIER	Numéro de dossier 74473-148442 Etablissement de santé 18 rue VICOR HUGO 42400 LOIRE	Pièce ou local – Composant RDC - Angio/Oct laser - Mur béton - Toutes zones	
Nom de l'opérateur VERNAY Maxime	Date de prélèvement 04/01/2024	Partie de composant Enduit - Toile de verre peinte	
Résultat amiante : Absence d'amiante			
DESCRIPTION DU PRELEVEMENT :			
Objet Enduit / Toile de verre peinte		Planche de croquis n° :

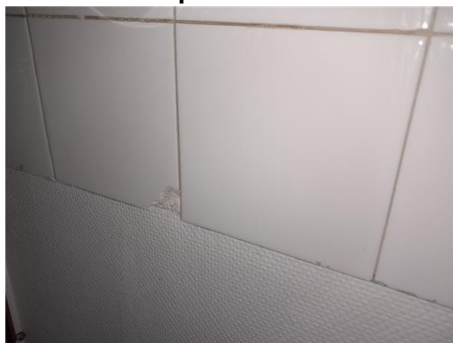
Nom du client HOPITAL DU GIER	Numéro de dossier 74473-148442 Etablissement de santé 18 rue VICOR HUGO 42400 LOIRE	Pièce ou local – Composant RDC - Angio/Oct laser - Murs - Toutes zones
Nom de l'opérateur VERNAY Maxime	Date de prélèvement 04/01/2024	Partie de composant Colle de faïence - Faïence

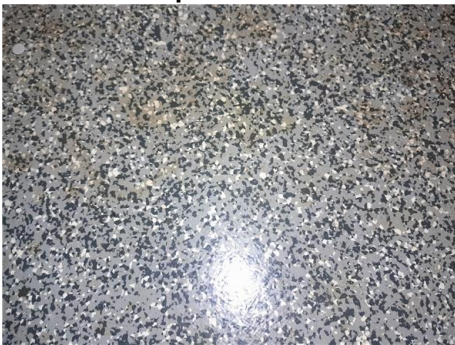
Nom du client HOPITAL DU GIER	Numéro de dossier 74473-148442 Etablissement de santé 18 rue VICOR HUGO 42400 LOIRE	Pièce ou local – Composant RDC - Déconta - Plancher - Sol	
Nom de l'opérateur VERNAY Maxime	Date de prélèvement 04/01/2024	Partie de composant Colle - Revêtement souple	
Résultat amiante : Absence d'amiante			
DESCRIPTION DU PRELEVEMENT :			
Objet Colle / Revêtement souple		Planche de croquis n° :

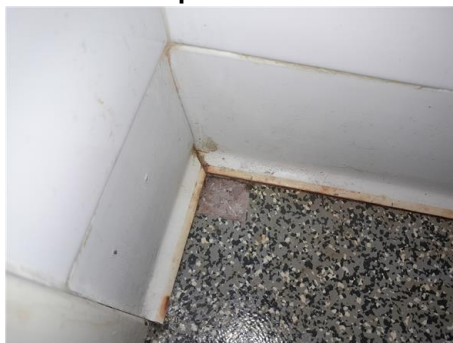
Nom du client HOPITAL DU GIER	Numéro de dossier 74473-148442 Etablissement de santé 18 rue VICOR HUGO 42400 LOIRE	Pièce ou local – Composant RDC - Déconta - Plancher - Sol
Nom de l'opérateur VERNAY Maxime	Date de prélèvement 04/01/2024	Partie de composant Colle et ragréage

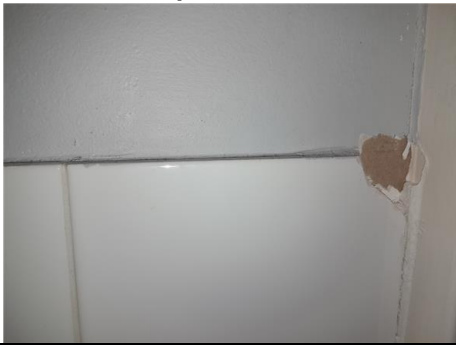
Nom du client HOPITAL DU GIER	Numéro de dossier 74473-148442 Etablissement de santé 18 rue VICOR HUGO 42400 LOIRE		Pièce ou local – Composant RDC - Déconta - Murs - Toutes zones
Nom de l'opérateur VERNAY Maxime	Date de prélèvement 04/01/2024	Partie de composant Colle de faïence - Faïence	
Résultat amiante : Absence d'amiante			
DESCRIPTION DU PRELEVEMENT :			
Objet		Planche de croquis n° :	
Colle de faïence / Faïence			
DETAIL DES COUCHES DU PRELEVEMENT :			
Référence Couche	Description visuelle	Epaisseur (cm)	Conclusion amiante
RAW PRODUCT	Matériau dur de type carrelage, faïence (blanc) ; matériau dur de type ciment-colle (blanc) ; matériau souple fibreux de type papier, carton (marron)	0	Fibres d'amiante non détectées

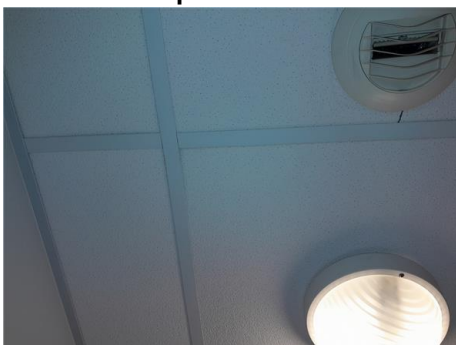
Nom du client HOPITAL DU GIER	Numéro de dossier 74473-148442 Etablissement de santé 18 rue VICOR HUGO 42400 LOIRE		Pièce ou local – Composant RDC - Déconta - Faux-plafond - Plafond
Nom de l'opérateur VERNAY Maxime	Date de prélèvement 04/01/2024	Partie de composant Plaque de faux-plafond	
Résultat amiante : Absence d'amiante			
DESCRIPTION DU PRELEVEMENT :			
Objet		Planche de croquis n° :	
Plaque de faux-plafond

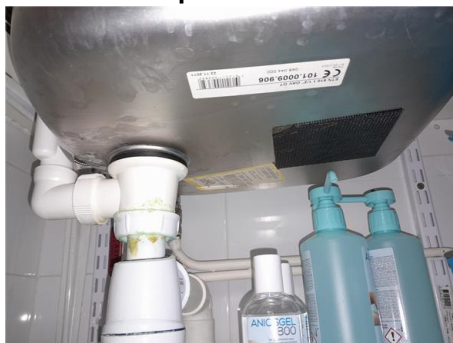
Nom du client HOPITAL DU GIER	Numéro de dossier 74473-148442 Etablissement de santé 18 rue VICOR HUGO 42400 LOIRE	Pièce ou local – Composant RDC - Déconta - Evier inox - Equipement
Nom de l'opérateur VERNAY Maxime	Date de prélèvement 04/01/2024	Partie de composant Plaque bitumineuse sous évier

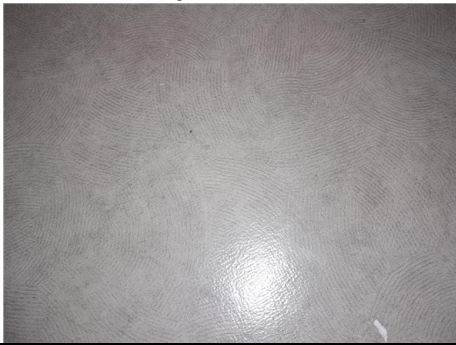
Nom du client HOPITAL DU GIER	Numéro de dossier 74473-148442 Etablissement de santé 18 rue VICOR HUGO 42400 LOIRE	Pièce ou local – Composant RDC - Matériel - Plancher - Sol	
Nom de l'opérateur VERNAY Maxime	Date de prélèvement 04/01/2024	Partie de composant Colle - Revêtement souple	
Résultat amiante : Absence d'amiante			
DESCRIPTION DU PRELEVEMENT :			
Objet		Planche de croquis n° :	
Colle / Revêtement souple			
DETAIL DES COUCHES DU PRELEVEMENT :			
Référence Couche	Description visuelle	Epaisseur (cm)	Conclusion amiante
CUST 01	Matériau semi-dur de type ragréage (gris) ; matériau de type colle (jaune)	0	Fibres d'amiante non détectées
RAW PRODUCT	Matériau souple de type revêtement de sol (gris)	0	Fibres d'amiante non détectées

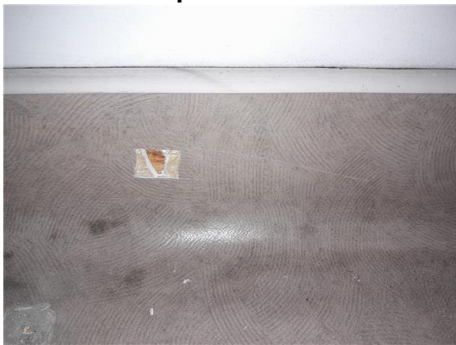
Nom du client HOPITAL DU GIER	Numéro de dossier 74473-148442 Etablissement de santé 18 rue VICOR HUGO 42400 LOIRE	Pièce ou local – Composant RDC - Matériel - Ensemble des plinthes - Toutes zones	
Nom de l'opérateur VERNAY Maxime	Date de prélèvement 04/01/2024	Partie de composant Colle - Revêtement souple	
Résultat amiante : Absence d'amiante			
DESCRIPTION DU PRELEVEMENT :			
Objet Colle / Revêtement souple		Planche de croquis n° :

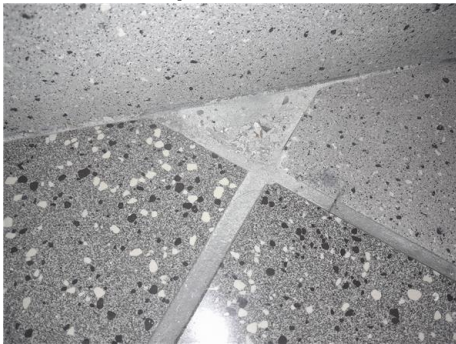
Nom du client HOPITAL DU GIER	Numéro de dossier 74473-148442 Etablissement de santé 18 rue VICOR HUGO 42400 LOIRE	Pièce ou local – Composant RDC - Couloir n°1 - Plancher - Sol	
Nom de l'opérateur VERNAY Maxime	Date de prélèvement 04/01/2024	Partie de composant Colle et ragréage - Carrelage	
Résultat amiante : Absence d'amiante			
DESCRIPTION DU PRELEVEMENT :			
Objet		Planche de croquis n° :	
Colle et ragréage / Carrelage			
DETAIL DES COUCHES DU PRELEVEMENT :			
Référence Couche	Description visuelle	Epaisseur (cm)	Conclusion amiante
RAW PRODUCT	Matériau dur de type carrelage, faïence (gris) ; matériau dur de type ciment-colle (gris)	0	Fibres d'amiante non détectées

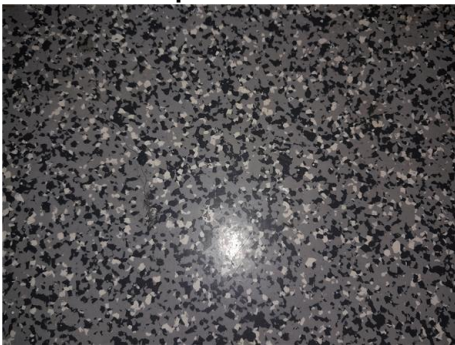
Nom du client HOPITAL DU GIER	Numéro de dossier 74473-148442 Etablissement de santé 18 rue VICOR HUGO 42400 LOIRE	Pièce ou local – Composant RDC - Salle de plâtre - Plancher - Sol	
Nom de l'opérateur VERNAY Maxime	Date de prélèvement 04/01/2024	Partie de composant Colle - Revêtement souple	
Résultat amiante : Absence d'amiante			
DESCRIPTION DU PRELEVEMENT :			
Objet Colle / Revêtement souple		Planche de croquis n° :

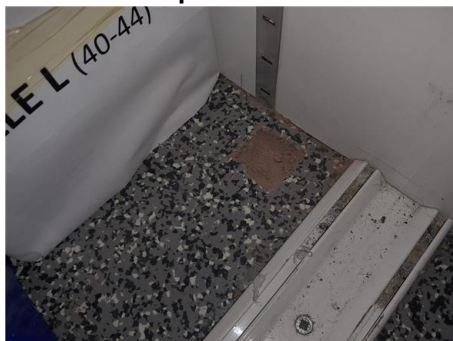
Nom du client HOPITAL DU GIER	Numéro de dossier 74473-148442 Etablissement de santé 18 rue VICOR HUGO 42400 LOIRE	Pièce ou local – Composant RDC - Salle de plâtre - Plancher - Sol
Nom de l'opérateur VERNAY Maxime	Date de prélèvement 04/01/2024	Partie de composant Colle et ragréage

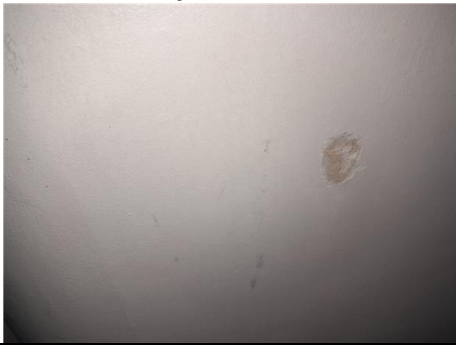
Nom du client HOPITAL DU GIER	Numéro de dossier 74473-148442 Etablissement de santé 18 rue VICOR HUGO 42400 LOIRE	Pièce ou local – Composant RDC - Salle de plâtre - Mur béton - Toutes zones	
Nom de l'opérateur VERNAY Maxime	Date de prélèvement 04/01/2024	Partie de composant Enduit - Peinture	
Résultat amiante : Absence d'amiante			
DESCRIPTION DU PRELEVEMENT :			
Objet Enduit / Peinture		Planche de croquis n° :	
DETAIL DES COUCHES DU PRELEVEMENT :			
Référence Couche RAW PRODUCT	Description visuelle Matériau semi-dur de type enduit (blanc) ; matériau de type peinture (blanc) + (vert) + (beige)	Epaisseur (cm) 0	Conclusion amiante Fibres d'amiante non détectées

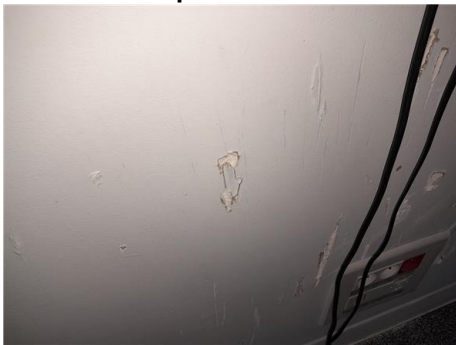
Nom du client HOPITAL DU GIER	Numéro de dossier 74473-148442 Etablissement de santé 18 rue VICOR HUGO 42400 LOIRE	Pièce ou local – Composant RDC - Salle de plâtre - Cloisons placoplâtre - Toutes zones	
Nom de l'opérateur VERNAY Maxime	Date de prélèvement 04/01/2024	Partie de composant Enduit - Peinture	
Résultat amiante : Absence d'amiante			
DESCRIPTION DU PRELEVEMENT :			
Objet Enduit / Peinture		Planche de croquis n° :

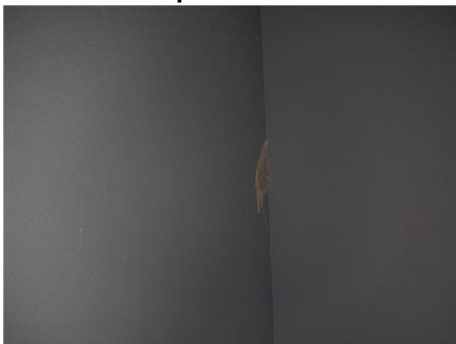
Nom du client HOPITAL DU GIER	Numéro de dossier 74473-148442 Etablissement de santé 18 rue VICOR HUGO 42400 LOIRE	Pièce ou local – Composant RDC - Salle de plâtre - Cloisons placoplâtre - Toutes zones
Nom de l'opérateur VERNAY Maxime	Date de prélèvement 04/01/2024	Partie de composant Calicot
Résultat amiante : Absence d'amiante		
DESCRIPTION DU PRELEVEMENT :		
Objet Calicot	Planche de croquis n° :

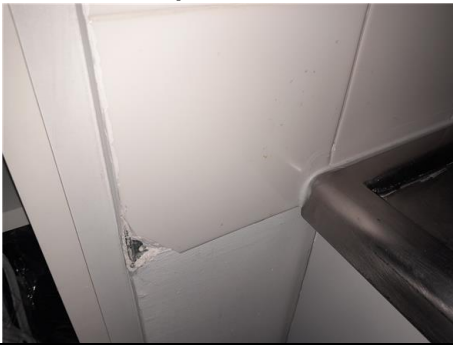
Nom du client HOPITAL DU GIER	Numéro de dossier 74473-148442 Etablissement de santé 18 rue VICOR HUGO 42400 LOIRE	Pièce ou local – Composant RDC - Salle de plâtre - Murs - Toutes zones	
Nom de l'opérateur VERNAY Maxime	Date de prélèvement 04/01/2024	Partie de composant Colle de faïence - Faïence	
Résultat amiante : Absence d'amiante			
DESCRIPTION DU PRELEVEMENT :			
Objet		Planche de croquis n° :	
Colle de faïence / Faïence			
DETAIL DES COUCHES DU PRELEVEMENT :			
Référence Couche	Description visuelle	Epaisseur (cm)	Conclusion amiante
RAW PRODUCT	Matériau dur de type carrelage, faïence (blanc) ; matériau dur de type ciment-colle (blanc) ; matériau de type peinture (bleu) en traces	0	Fibres d'amiante non détectées

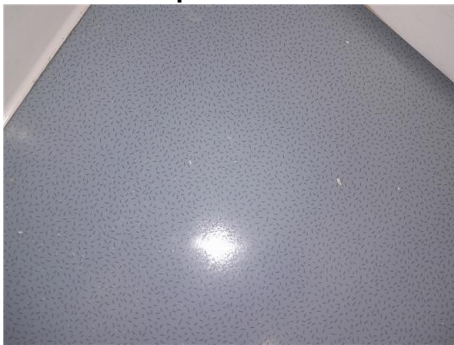
Nom du client HOPITAL DU GIER	Numéro de dossier 74473-148442 Etablissement de santé 18 rue VICOR HUGO 42400 LOIRE		Pièce ou local – Composant RDC - Consultation n°4 - Plancher - Sol
Nom de l'opérateur VERNAY Maxime	Date de prélèvement 04/01/2024	Partie de composant Colle - Revêtement souple	
Résultat amiante : Absence d'amiante			
DESCRIPTION DU PRELEVEMENT :			
Objet		Planche de croquis n° :	
Colle / Revêtement souple

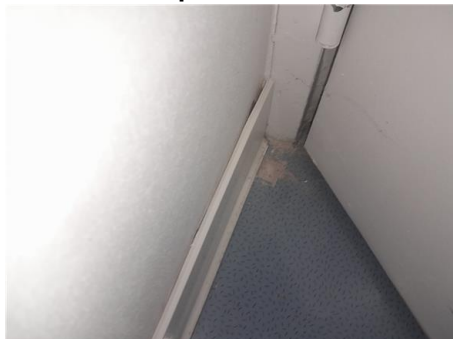
Nom du client HOPITAL DU GIER	Numéro de dossier 74473-148442 Etablissement de santé 18 rue VICOR HUGO 42400 LOIRE	Pièce ou local – Composant RDC - Consultation n°4 - Plancher - Sol
Nom de l'opérateur VERNAY Maxime	Date de prélèvement 04/01/2024	Partie de composant Colle et ragréage

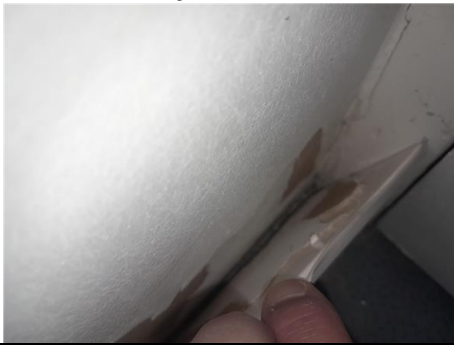
Nom du client HOPITAL DU GIER	Numéro de dossier 74473-148442 Etablissement de santé 18 rue VICOR HUGO 42400 LOIRE	Pièce ou local – Composant RDC - Consultation n°4 - Ensemble des plinthes - Toutes zones	
Nom de l'opérateur VERNAY Maxime	Date de prélèvement 04/01/2024	Partie de composant Colle - PVC	
Résultat amiante : Absence d'amiante			
DESCRIPTION DU PRELEVEMENT :			
Objet Colle / PVC		Planche de croquis n° :	
DETAIL DES COUCHES DU PRELEVEMENT :			
Référence Couche	Description visuelle	Epaisseur (cm)	Conclusion amiante
RAW PRODUCT	Matériau de type colle (jaune) ; matériau souple fibreuse de type papier, carton (marron) ; matériau de type peinture (blanc)	0	Fibres d'amiante non détectées

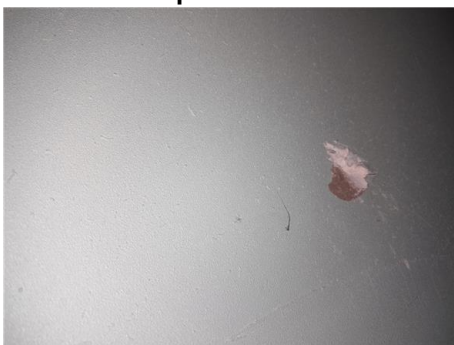
Nom du client HOPITAL DU GIER	Numéro de dossier 74473-148442 Etablissement de santé 18 rue VICOR HUGO 42400 LOIRE	Pièce ou local – Composant RDC - Consultation n°4 - Cloisons placoplâtre - Toutes zones	
Nom de l'opérateur VERNAY Maxime	Date de prélèvement 04/01/2024	Partie de composant Enduit - Peinture	
Résultat amiante : Absence d'amiante			
DESCRIPTION DU PRELEVEMENT :			
Objet Enduit / Peinture		Planche de croquis n° :

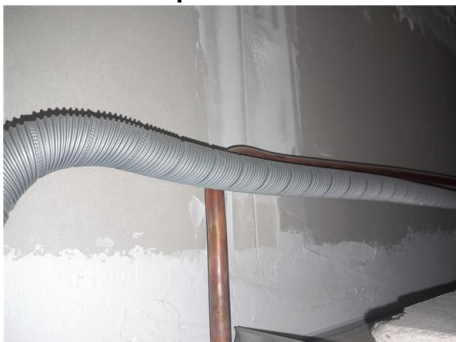
Nom du client HOPITAL DU GIER	Numéro de dossier 74473-148442 Etablissement de santé 18 rue VICOR HUGO 42400 LOIRE	Pièce ou local – Composant RDC - Consultation n°4 - Cloisons placoplâtre - Toutes zones
Nom de l'opérateur VERNAY Maxime	Date de prélèvement 04/01/2024	Partie de composant Calicot
Résultat amiante : Absence d'amiante		
DESCRIPTION DU PRELEVEMENT :		
Objet Calicot	Planche de croquis n° :

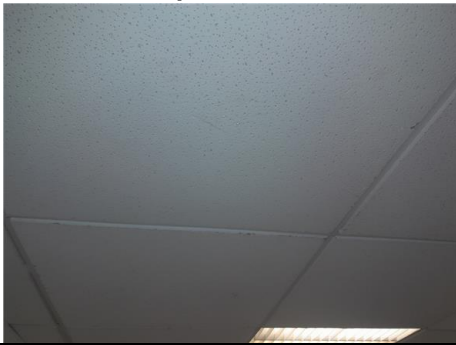
Nom du client HOPITAL DU GIER	Numéro de dossier 74473-148442 Etablissement de santé 18 rue VICOR HUGO 42400 LOIRE	Pièce ou local – Composant RDC - Consultation n°4 - Faux-plafond - Plafond	
Nom de l'opérateur VERNAY Maxime	Date de prélèvement 04/01/2024	Partie de composant Plaque de faux-plafond	
Résultat amiante : Absence d'amiante			
DESCRIPTION DU PRELEVEMENT :			
Objet Plaque de faux-plafond		Planche de croquis n° :	
DETAIL DES COUCHES DU PRELEVEMENT :			
Référence Couche RAW PRODUCT	Description visuelle Matériau semi-dur fibreux de type faux-plafonds (beige) ; matériau de type peinture (blanc)	Epaisseur (cm) 0	Conclusion amiante Fibres d'amiante non détectées

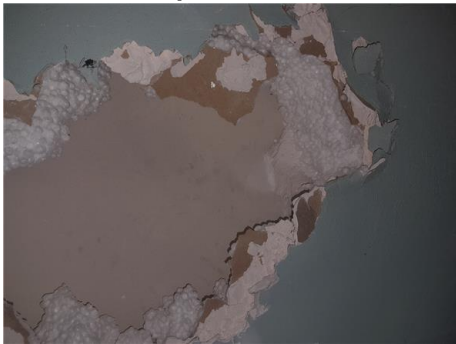
Nom du client HOPITAL DU GIER	Numéro de dossier 74473-148442 Etablissement de santé 18 rue VICOR HUGO 42400 LOIRE	Pièce ou local – Composant RDC - Consultation n°4 - Doublage / murs extérieurs - Toutes zones	
Nom de l'opérateur VERNAY Maxime	Date de prélèvement 04/01/2024	Partie de composant Plot de colle sous isolation polystyrène	
Résultat amiante : Absence d'amiante			
DESCRIPTION DU PRELEVEMENT :			
Objet		Planche de croquis n° :	
Plot de colle sous isolation polystyrène			
DETAIL DES COUCHES DU PRELEVEMENT :			
Référence Couche	Description visuelle	Epaisseur (cm)	Conclusion amiante
RAW PRODUCT	Matériau de type colle (blanc) ; matériau de type polystyrène (blanc)	0	Fibres d'amiante non détectées

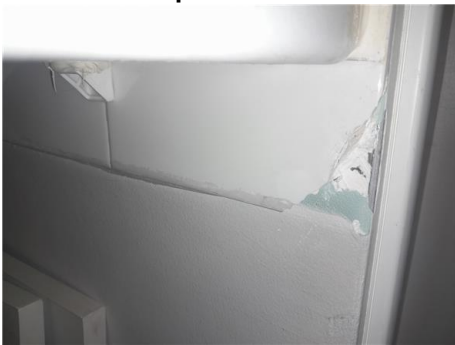
Nom du client HOPITAL DU GIER	Numéro de dossier 74473-148442 Etablissement de santé 18 rue VICOR HUGO 42400 LOIRE	Pièce ou local – Composant RDC - Soins - Murs - Toutes zones	
Nom de l'opérateur VERNAY Maxime	Date de prélèvement 04/01/2024	Partie de composant Colle de faïence - Faïence	
Résultat amiante : Absence d'amiante			
DESCRIPTION DU PRELEVEMENT :			
Objet Colle de faïence / Faïence		Planche de croquis n° :

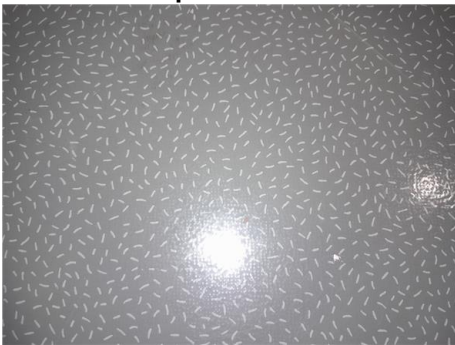
Nom du client HOPITAL DU GIER	Numéro de dossier 74473-148442 Etablissement de santé 18 rue VICOR HUGO 42400 LOIRE	Pièce ou local – Composant RDC - Consultation n°3 - Plancher - Sol	
Nom de l'opérateur VERNAY Maxime	Date de prélèvement 04/01/2024	Partie de composant Colle - Revêtement souple	
Résultat amiante : Absence d'amiante			
DESCRIPTION DU PRELEVEMENT :			
Objet Colle / Revêtement souple		Planche de croquis n° :

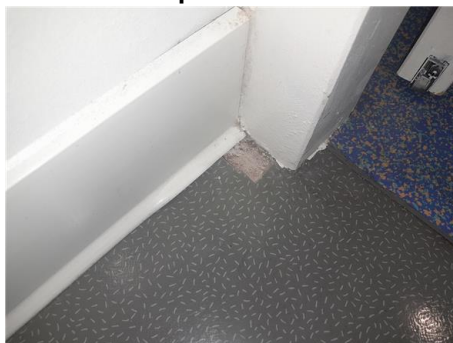
Nom du client HOPITAL DU GIER	Numéro de dossier 74473-148442 Etablissement de santé 18 rue VICOR HUGO 42400 LOIRE	Pièce ou local – Composant RDC - Consultation n°3 - Plancher - Sol
Nom de l'opérateur VERNAY Maxime	Date de prélèvement 04/01/2024	Partie de composant Colle et ragréage
