## Rapport de mission de repérage des matériaux et produits contenant de l'amiante avant réalisation de travaux

### URGENCES HOPITAL DU GIER

Numéro de rapport	81837-163271 A
Propriétaire	HOPITAL DU GIER
Donneur d'ordre	HOPITAL DU GIER
Adresse de l'immeuble	19 RUE VICTOR HUGO 42400 SAINT-CHAMOND
Type de bien	Hôpital
Date de la commande	03/10/2024
La (ou les) date(s) d'exécution du repérage	08/10/2024
Date d'émission du rapport de repérage	22/10/2024
Référence du programme de travaux défini par le donneur d'ordre

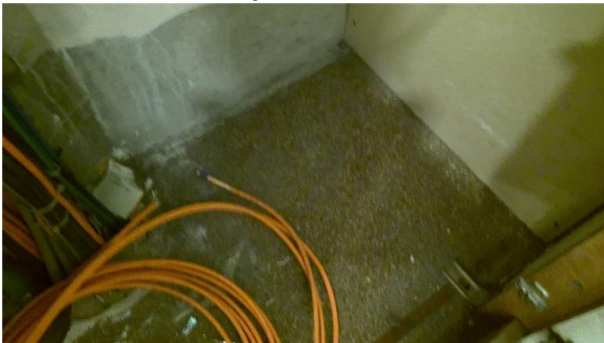
PRELEVEMENT : P001			
<b>Emplacement :</b>

<b>Nom du client</b> HOPITAL DU GIER	<b>Numéro de dossier</b> 81837-163271  19 RUE VICTOR HUGO 42400 LOIRE	<b>Pièce ou local – Composant</b> RDC - Gaine technique n°1 - Plancher - Sol	
<b>Nom de l'opérateur</b> TABOUT Abdel-Hamid	<b>Date de prélèvement</b> 08/10/2024	<b>Partie de composant</b> Béton - Carrelage	
<b>Résultat amiante :</b> Absence d'amiante			
<b>DESCRIPTION DU PRELEVEMENT :</b>			
<b>Objet</b> Béton / Carrelage		<b>Planche de croquis n° :</b>	
<b>DETAIL DES COUCHES DU PRELEVEMENT :</b>			
<b>Référence Couche</b>	<b>Description visuelle</b>	<b>Epaisseur (cm)</b>	<b>Conclusion amiante</b>
J01-COUCHE	Matériau dur (marbré) (de différentes couleurs) ; matériau dur de type ciment-colle (gris) ; matériau dur (granulaire) (gris) (foncé)	0	Fibres d'amiante non détectées

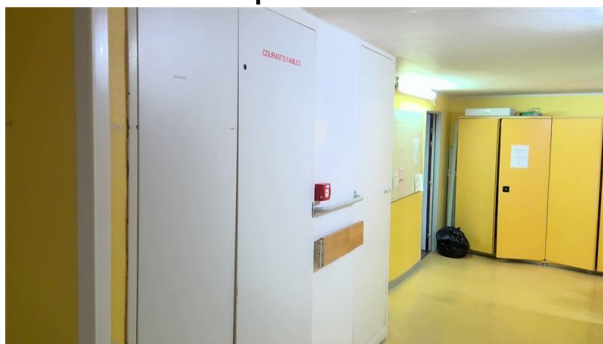
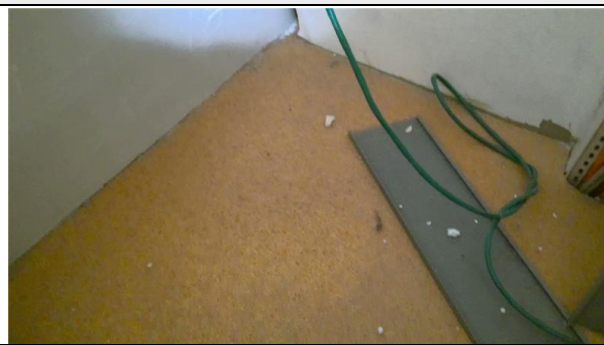
**PRELEVEMENT : P003**
**Emplacement :**

<b>Nom du client</b> HOPITAL DU GIER	<b>Numéro de dossier</b> 81837-163271  19 RUE VICTOR HUGO 42400 LOIRE	<b>Pièce ou local – Composant</b> RDC - Gaine technique n°3 - Plancher - Sol
<b>Nom de l'opérateur</b> TABOUT Abdel-Hamid	<b>Date de prélèvement</b> 08/10/2024	<b>Partie de composant</b> Béton - Revêtement souple

**Résultat amiante :** Absence d'amiante

Référence Couche	Description visuelle	Epaisseur (cm)	Conclusion amiante
J01-COUCHE	Matériau souple de type revêtement de sol (fibreuse) (beige)	0	Fibres d'amiante non détectées
001-COUCHE	Matériau de type colle (jaune) ; matériau semi-dur de type ragréage (gris)	0	Fibres d'amiante non détectées

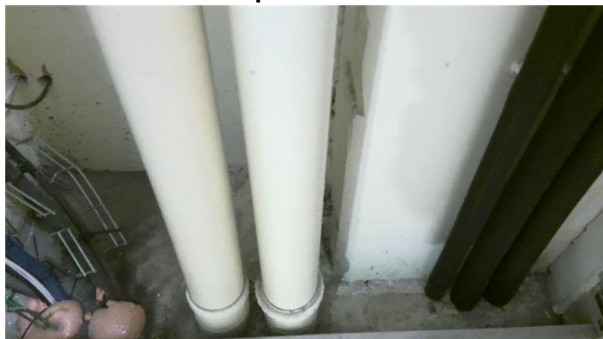
**PRELEVEMENT : P006**
**Emplacement :**

- Les résultats du prélèvement P06 et P08 sont revenus positifs dans la gaine technique. C'est pourquoi il serait judicieux de réaliser une campagne de prélèvements supplémentaire afin d'infirmer ces résultats.

<b>Nom du client</b> HOPITAL DU GIER	<b>Numéro de dossier</b> 81837-163271  19 RUE VICTOR HUGO 42400 LOIRE	<b>Pièce ou local – Composant</b> RDC - Gaine technique n°5 - Plancher - Sol
<b>Nom de l'opérateur</b> TABOUT Abdel-Hamid	<b>Date de prélèvement</b> 08/10/2024	<b>Partie de composant</b> Béton + Dalles de sol + colle noire - Non peint

**Résultat amiante : Présence d'amiante (Fibres d'amiante de type chrysotile)**
**DESCRIPTION DU PRELEVEMENT :**

Référence Couche	Description visuelle	Epaisseur (cm)	Conclusion amiante
J01-COUCHE	Matériau semi-dur de type dalle de sol (beige)	0	Fibres d'amiante de type chrysotile
001-COUCHE	Matériau de type colle (fibreuse) (bitumineux) (noir) ; matériau semi-dur de type ragréage (gris) ; matériau dur (marbré) (de différentes couleurs) ; matériau dur de type ciment-colle (gris) ; matériau de type mousse (blanc) en traces	0	Fibres d'amiante de type chrysotile

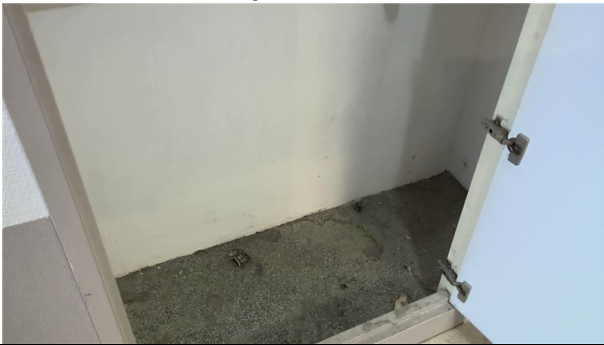
PRELEVEMENT : P007			
Emplacement :

Nom du client HOPITAL DU GIER	Numéro de dossier 81837-163271  19 RUE VICTOR HUGO 42400 LOIRE		Pièce ou local – Composant RDC - Gaine technique n°6 - Plancher - Sol
Nom de l'opérateur TABOUT Abdel-Hamid	Date de prélèvement 08/10/2024		Partie de composant Béton - Revêtement souple
Résultat amiante : Absence d'amiante			
DESCRIPTION DU PRELEVEMENT :			
Objet		Planche de croquis n° :	
Béton / Revêtement souple			
DETAIL DES COUCHES DU PRELEVEMENT :			
Référence Couche	Description visuelle	Epaisseur (cm)	Conclusion amiante
J01-COUCHE	Matériau dur de type mortier, béton, chape (marron) ; matériau dur de type mortier, béton, chape (gris) ; matériau de type colle (jaune) ; matériau semi-dur de type ragréage (rose) ; matériau dur (granulaire) (gris) ; matériau (polymérisé) (transparent)	0	Fibres d'amiante non détectées

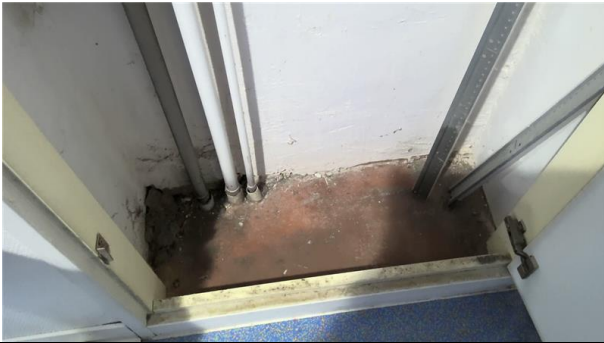
PRELEVEMENT : P008			
Emplacement :

Nom du client HOPITAL DU GIER	Numéro de dossier 81837-163271  19 RUE VICTOR HUGO 42400 LOIRE		Pièce ou local – Composant RDC - Gaine technique n°7 - Plancher - Sol
Nom de l'opérateur TABOUT Abdel-Hamid	Date de prélèvement 08/10/2024		Partie de composant Béton + dalle de sol + colle noire - Peinture
Résultat amiante : Présence d'amiante (Fibres d'amiante de type chrysotile)			
DESCRIPTION DU PRELEVEMENT :			
Objet		Planche de croquis n° :	
Béton / Peinture

DETAIL DES COUCHES DU PRELEVEMENT :			
Référence Couche	Description visuelle	Epaisseur (cm)	Conclusion amiante
J01-COUCHE	Matériau dur (marron) ; matériau dur (granulaire) (marron) ; matériau dur (granulaire) (gris) ; matériau (polymérisé) (blanc) ; matériau de type colle (fibreuse) (bitumineux) (noir)	0	Fibres d'amiante de type chrysotile
001-COUCHE	Matériau semi-dur de type dalle de sol (gris)	0	Fibres d'amiante de type chrysotile

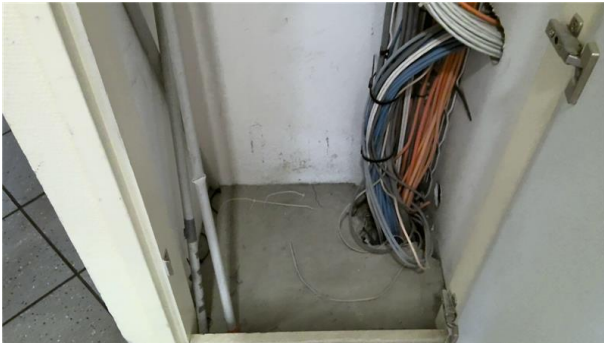
PRELEVEMENT : P009		
<b>Emplacement :</b>

<b>Nom du client</b> HOPITAL DU GIER	<b>Numéro de dossier</b> 81837-163271  19 RUE VICTOR HUGO 42400 LOIRE	<b>Pièce ou local – Composant</b> RDC - Gaine technique n°8 - Plancher - Sol
<b>Nom de l'opérateur</b> TABOUT Abdel-Hamid	<b>Date de prélèvement</b> 08/10/2024	<b>Partie de composant</b> Béton - Non peint
<b>Résultat amiante :</b> Absence d'amiante		
DESCRIPTION DU PRELEVEMENT :		
<b>Objet</b>  Béton / Non peint	<b>Planche de croquis n° :</b>

DETAIL DES COUCHES DU PRELEVEMENT :			
Référence Couche	Description visuelle	Epaisseur (cm)	Conclusion amiante
J01-COUCHE	Matériau dur (granulaire) (marron) ; matériau dur de type mortier, béton, chape (gris)	0	Fibres d'amiante non détectées
