RICANTU

Dossier technique

Etat des lieux post-tempêtes

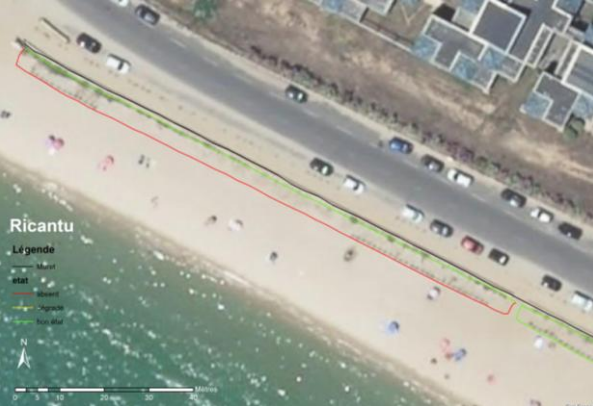
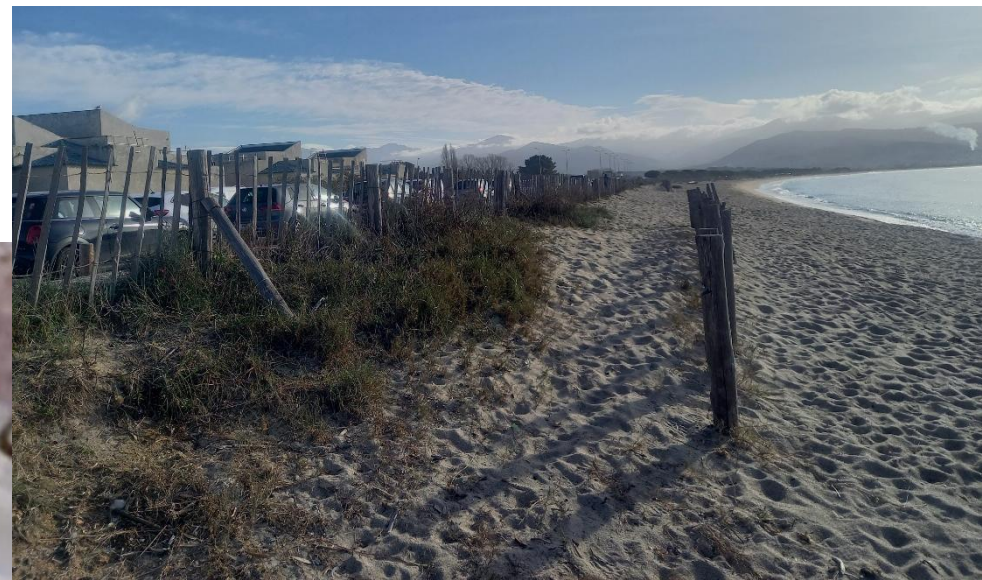
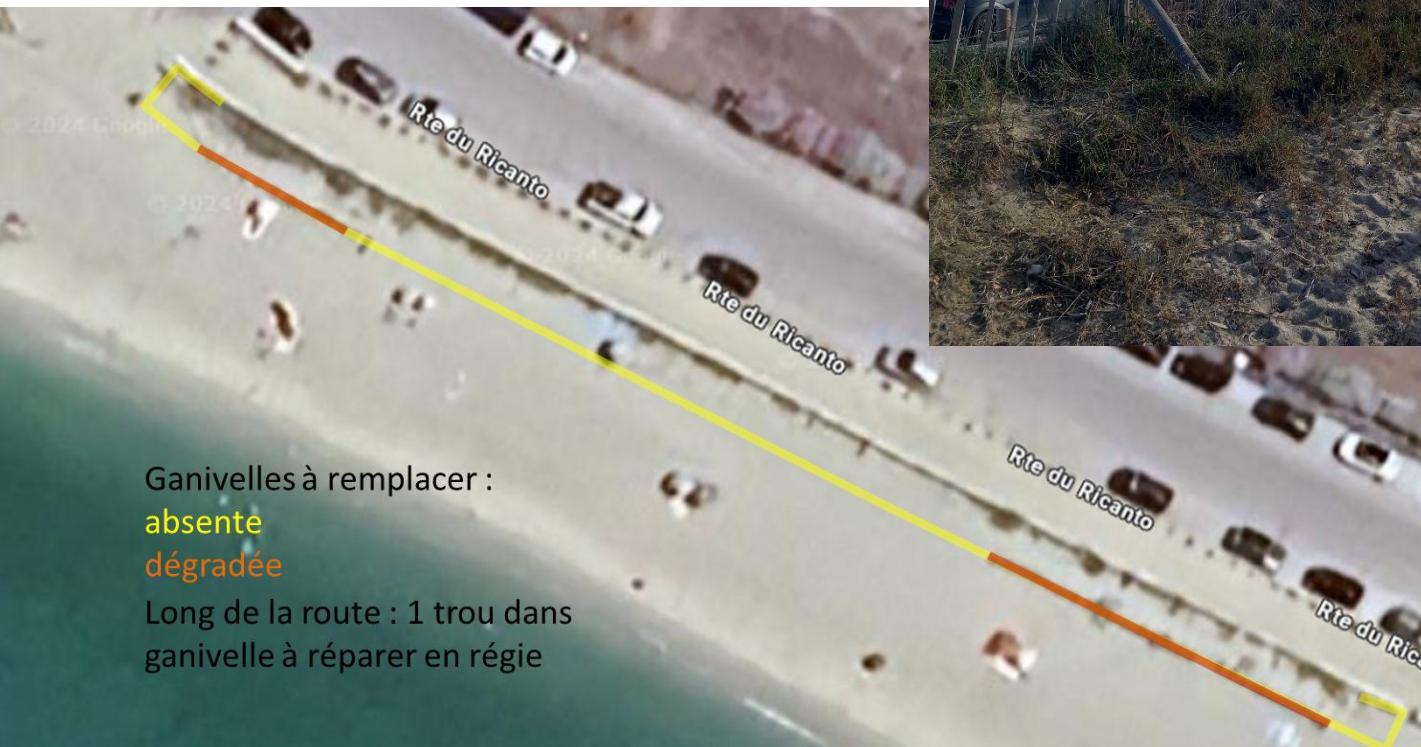
A (98 m)

Diag : plus de ganivelle côté mer depuis novembre 2018
alors que la zone est fréquentée par l'escargot

Travaux : trop de pression humaine pour empêcher l'accès
efficacement - retrait ancienne & pose nouvelle ganivelle
(enjeux : escargot et continuité paysagère)

Rmq : retirer anciens poteaux restants

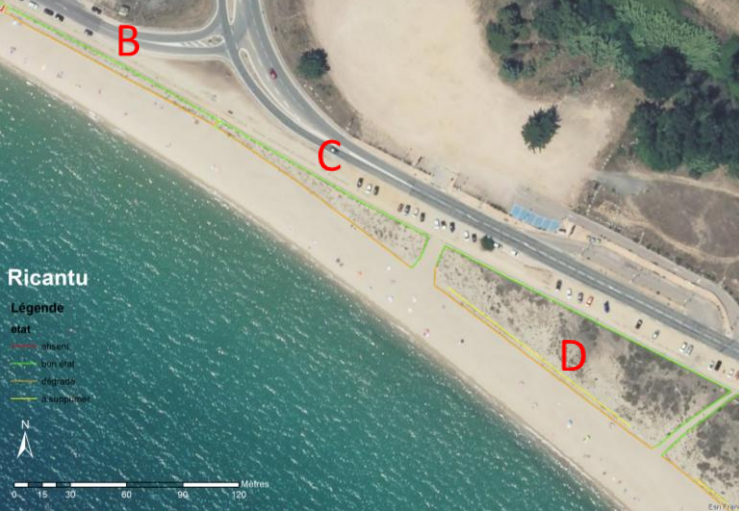
B à D (313 m)

Diag : ganivelle encore présente et + ou - en état

Long terme : remplacer la ganivelle et les piquets

NB : garder ceux en état pour réparations ailleurs par
gardes du littoral (hors marché)

Cas particulier D à I : retirer le linéaire de ganivelle en
doublon

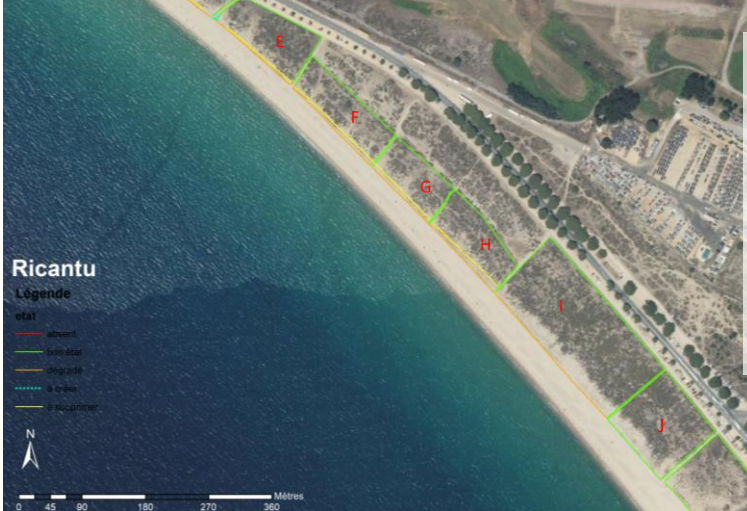
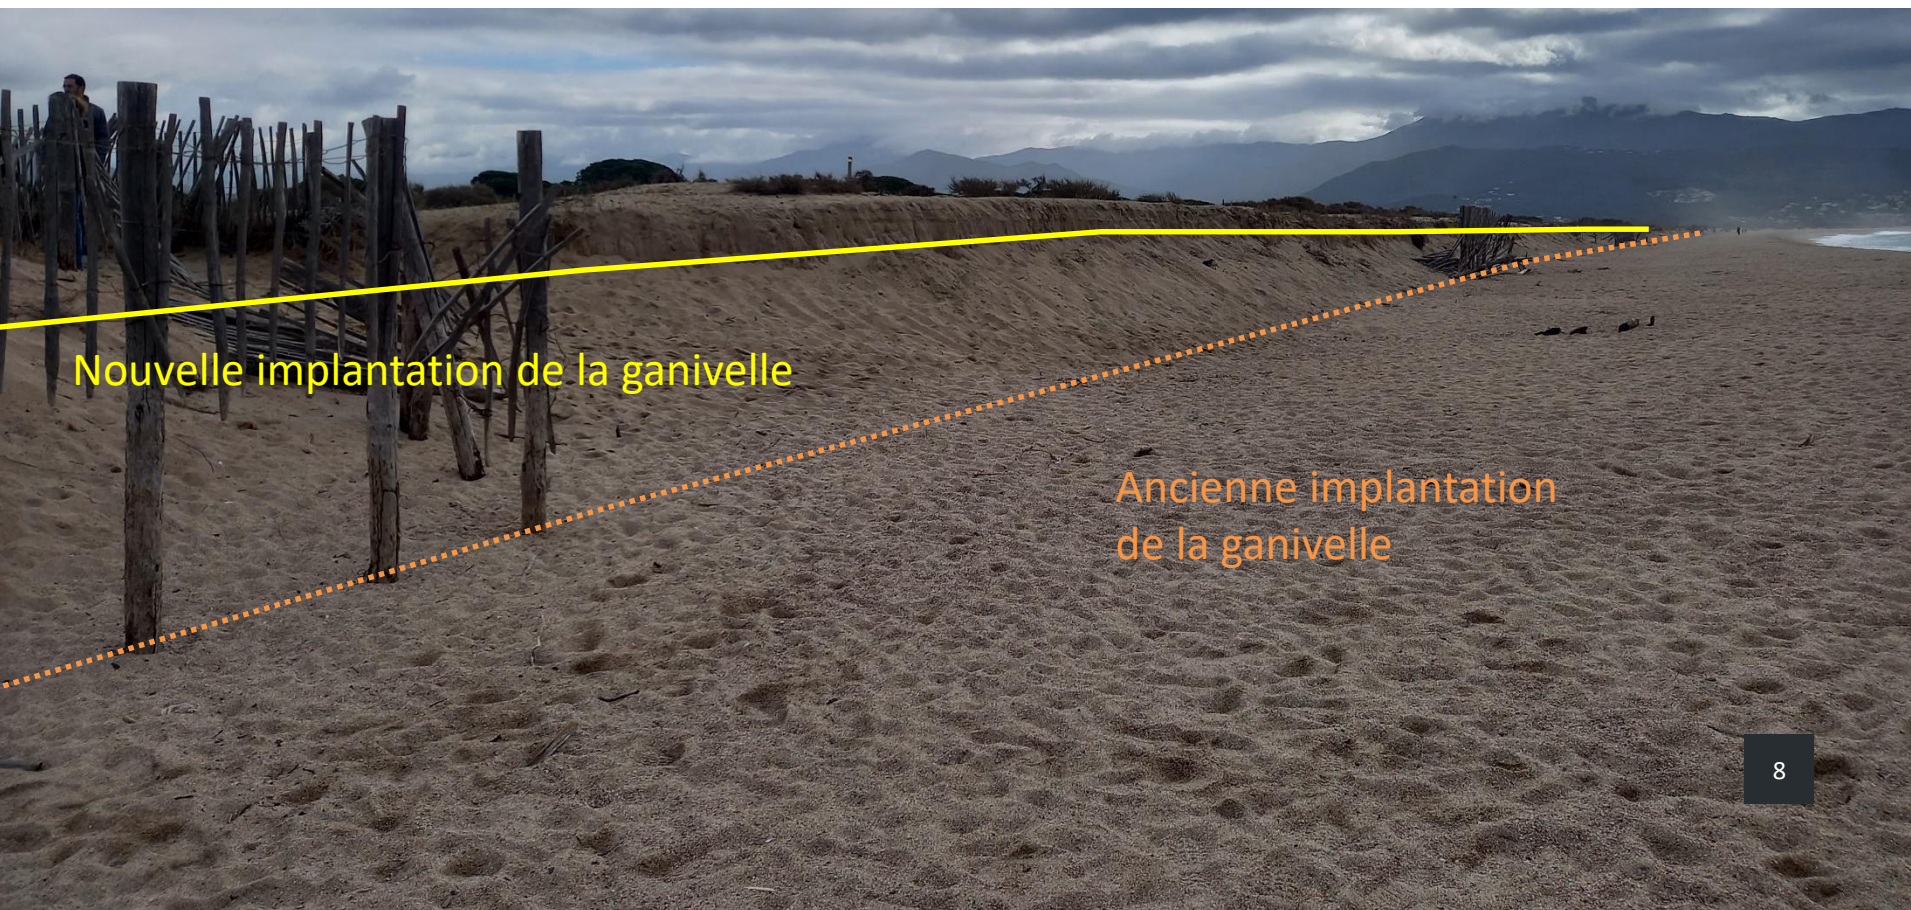
ϵ à J (677 m)

Diag : énorme érosion et quasiment plus de ganivelle

Travaux : installation d'une nouvelle ganivelle renforcée au pied de la falaise (nécessite de mobiliser du sable)

Cas particulier D à H : retirer ganivelle en doublon

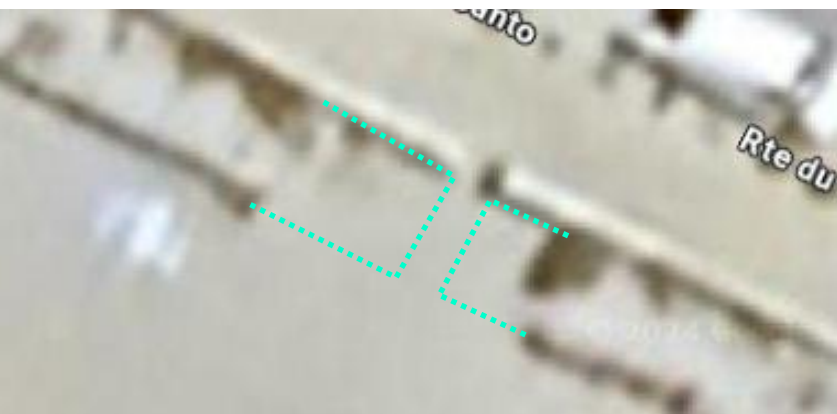
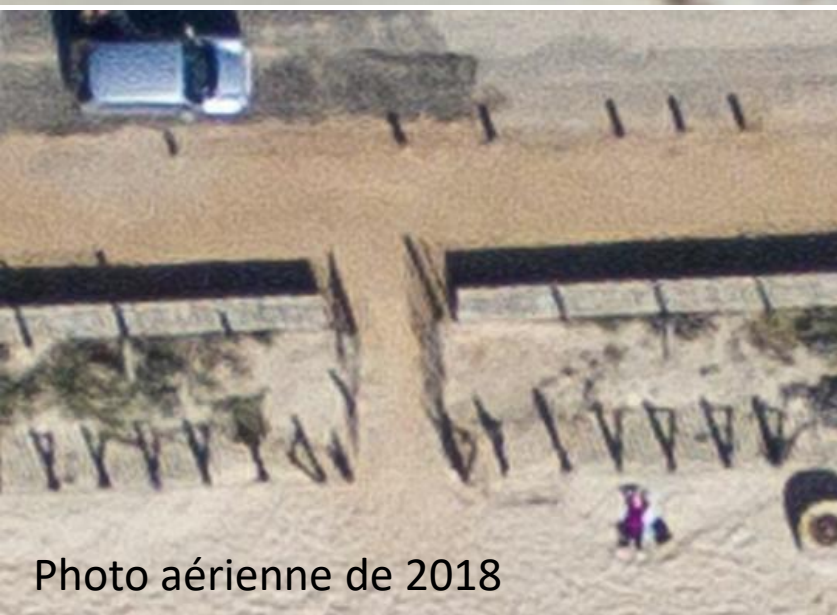
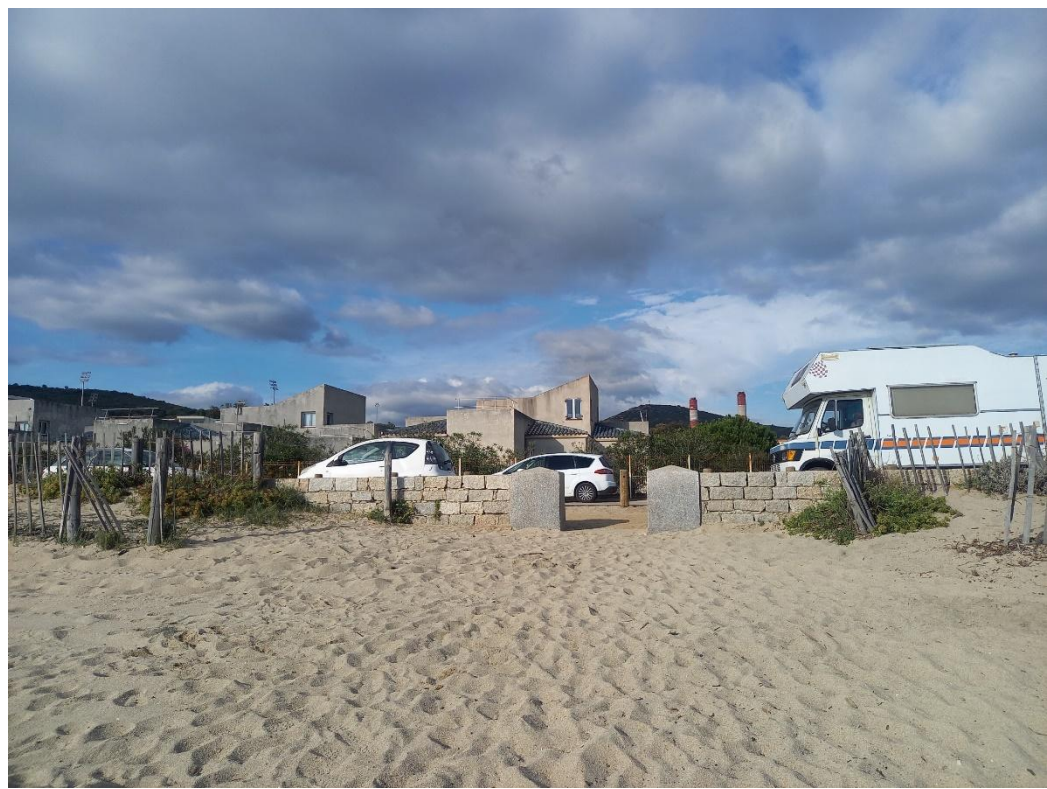
Accès mer A-B

Diag : large passage favorisant l'entrée de la mer et augmentant pression sur Helix de Corse

Travaux : Pose ganivelle neuve en limitant la largeur de passage à 1,2 m pour limiter les entrées maritimes

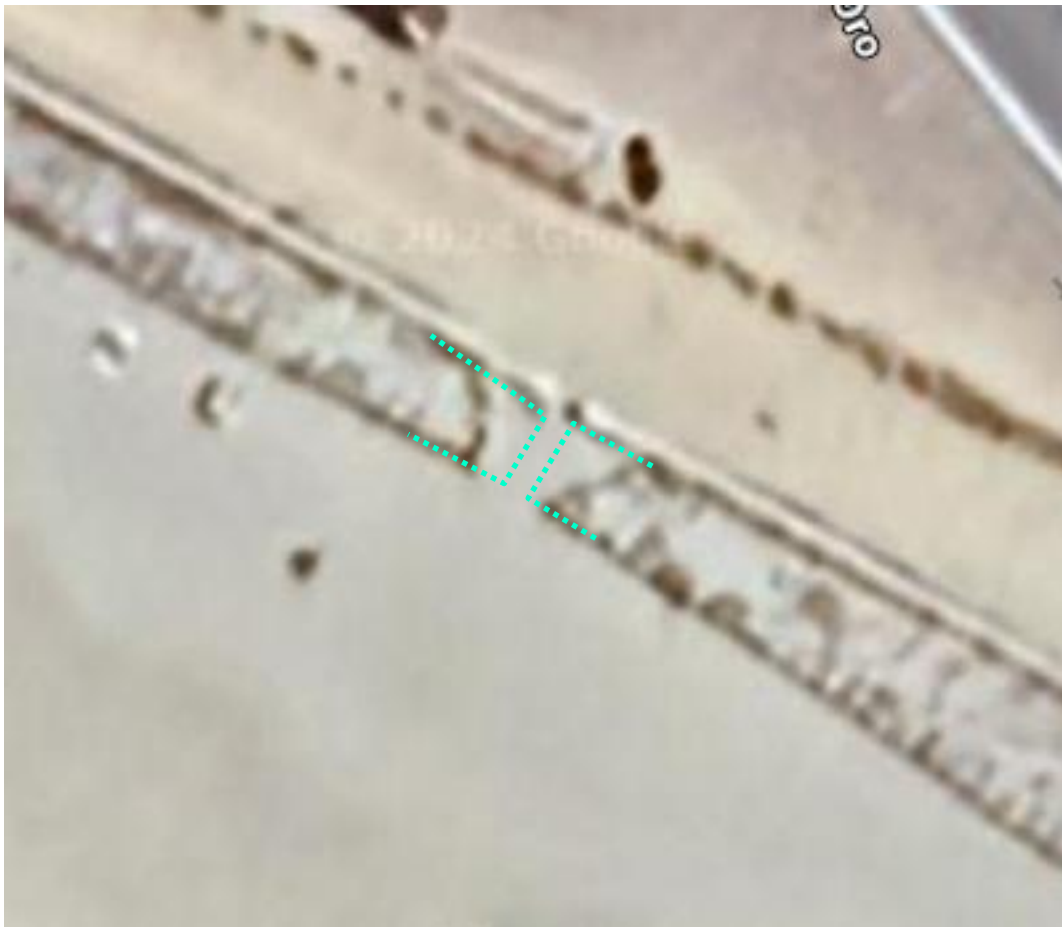
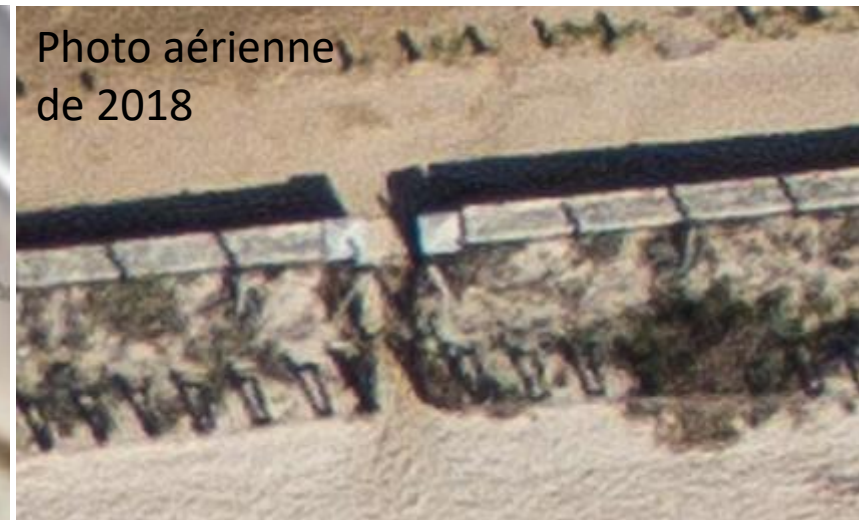
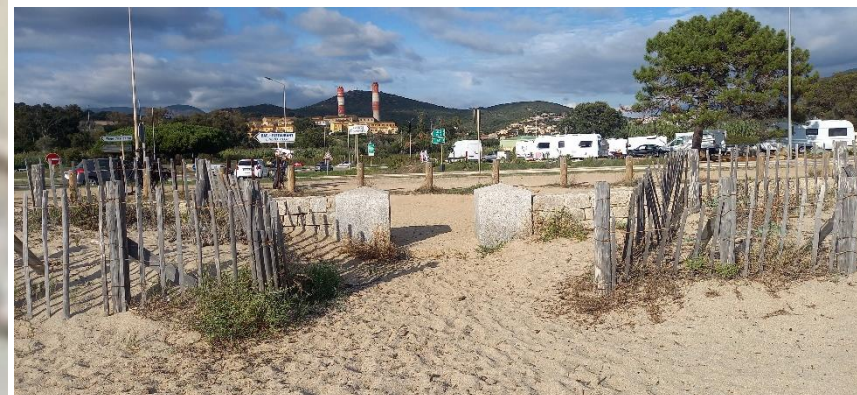
Accès mer B-C

Diag : large passage favorisant l'entrée de la mer et augmentant pression sur Helix de Corse

Travaux : Pose ganivelle neuve en limitant la largeur de passage à 1,2 m pour limiter les entrées maritimes

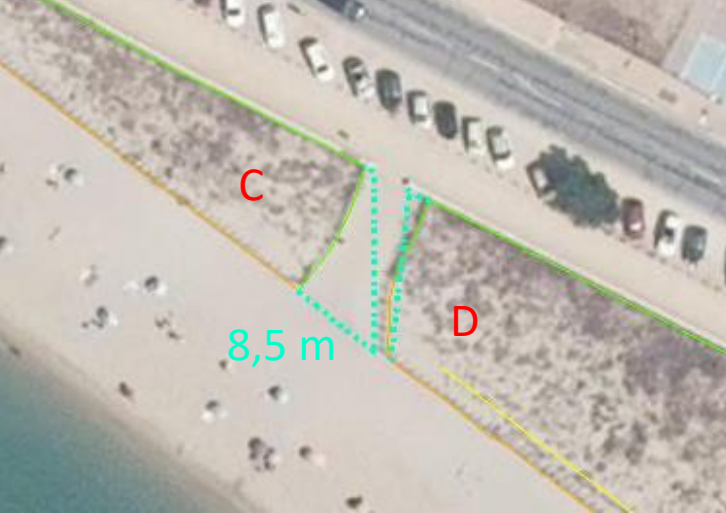
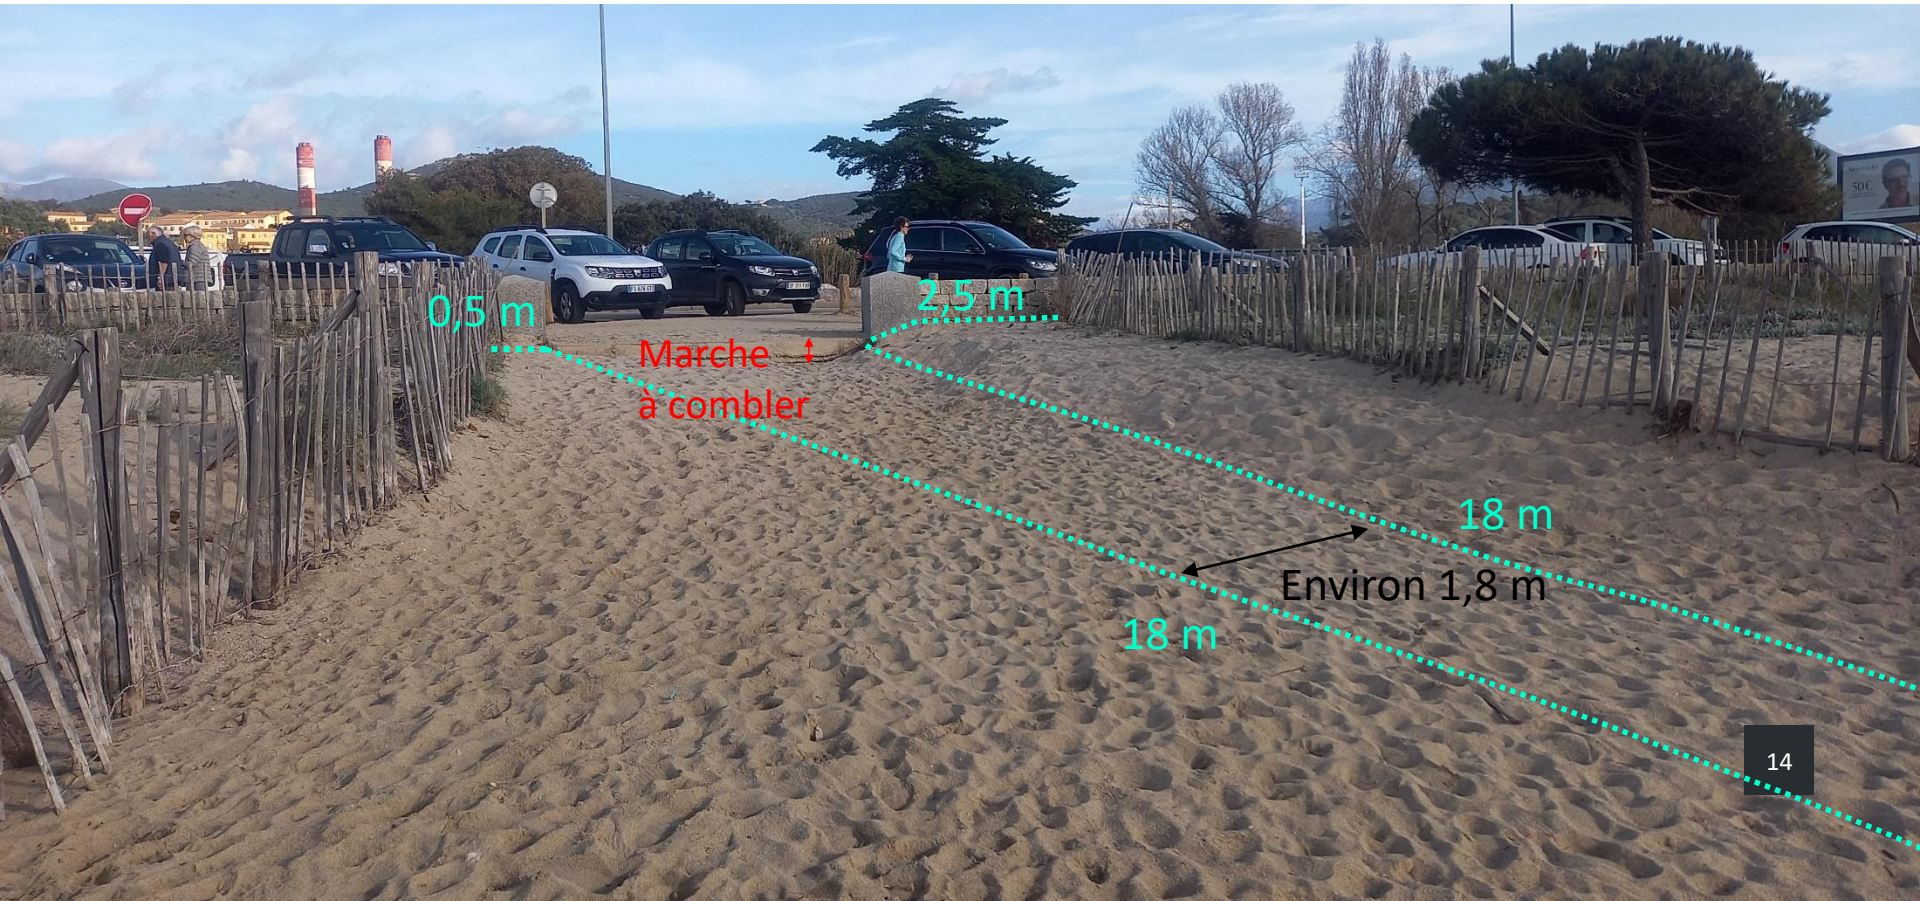
Accès mer C-D

Diag : érosion importante (35 cm) due au manque de protection de la dune (ganivelle éloignée)

Travaux : Recharger en sable et remplacer la ganivelle pour rétrécir et changer l'orientation de l'accès (afin de limiter l'entrée de la houle dans le passage)

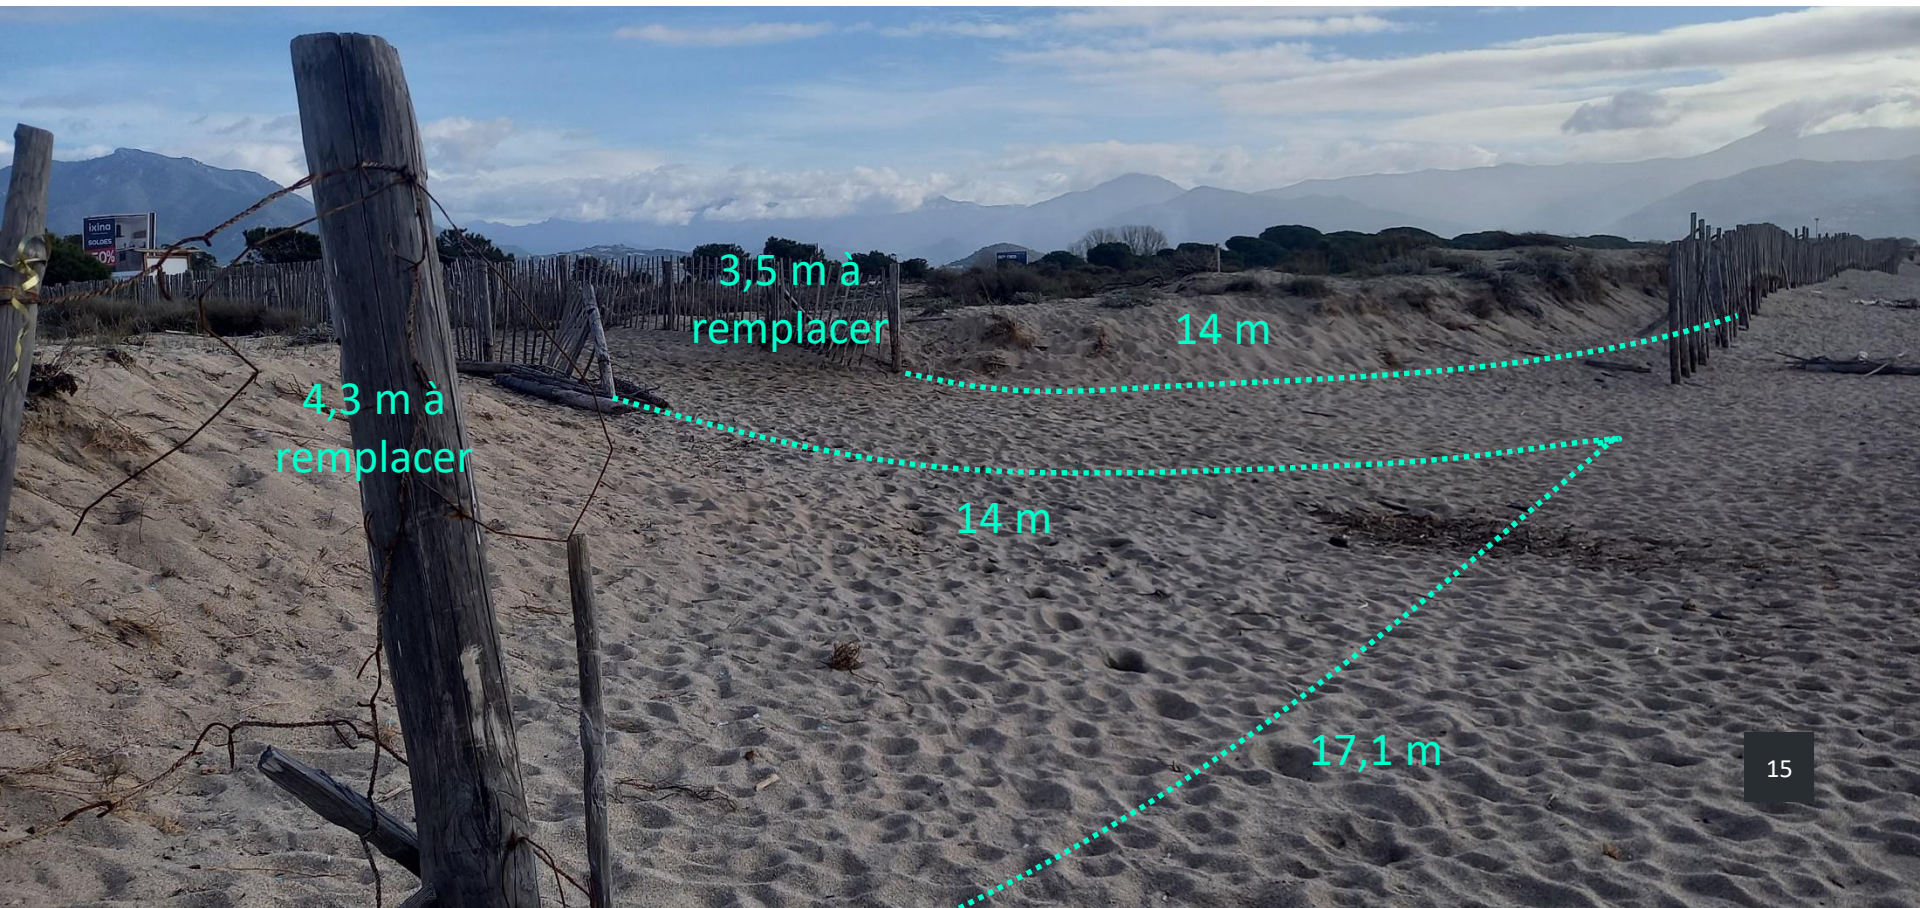
Accès mer D-É

Diag : érosion importante due à une orientation NE-SO
de l'accès

Travaux : remplacer la ganivelle pour rétrécir et
changer l'orientation de l'accès avec une sortie courbe

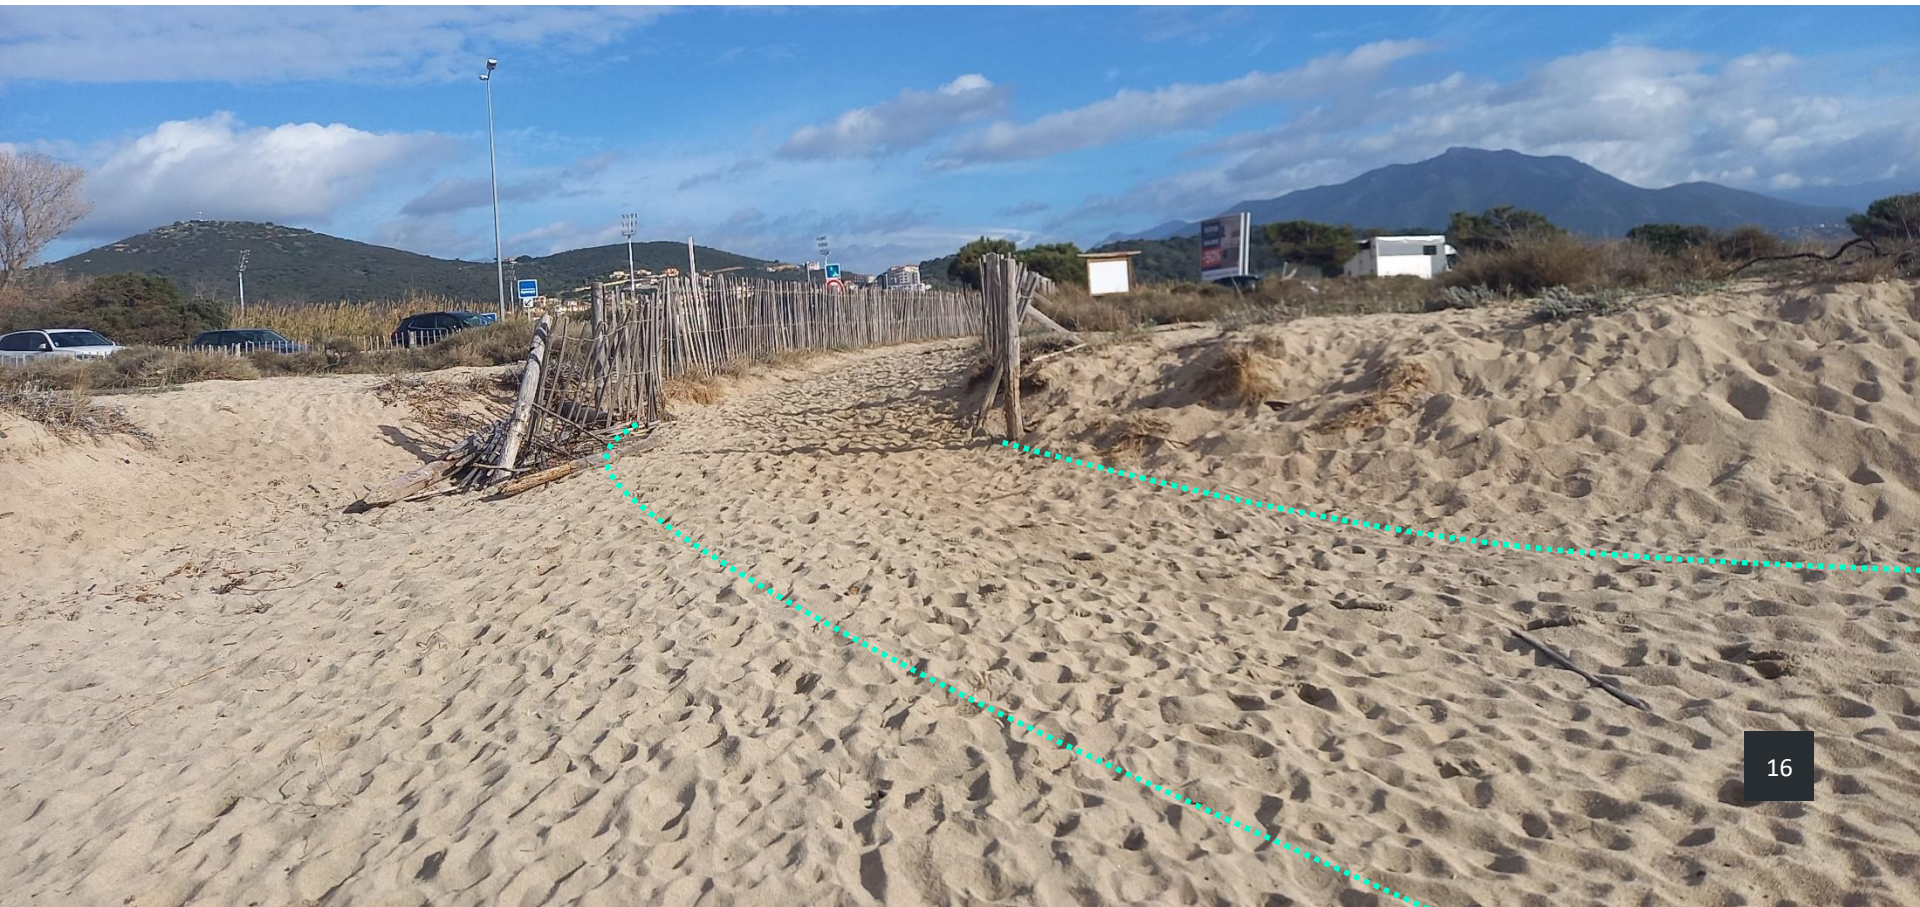
Accès mer D-É

Diag : érosion importante due à une orientation NE-SO
de l'accès

Travaux : remplacer la ganivelle pour rétrécir et
changer l'orientation de l'accès avec une sortie courbe

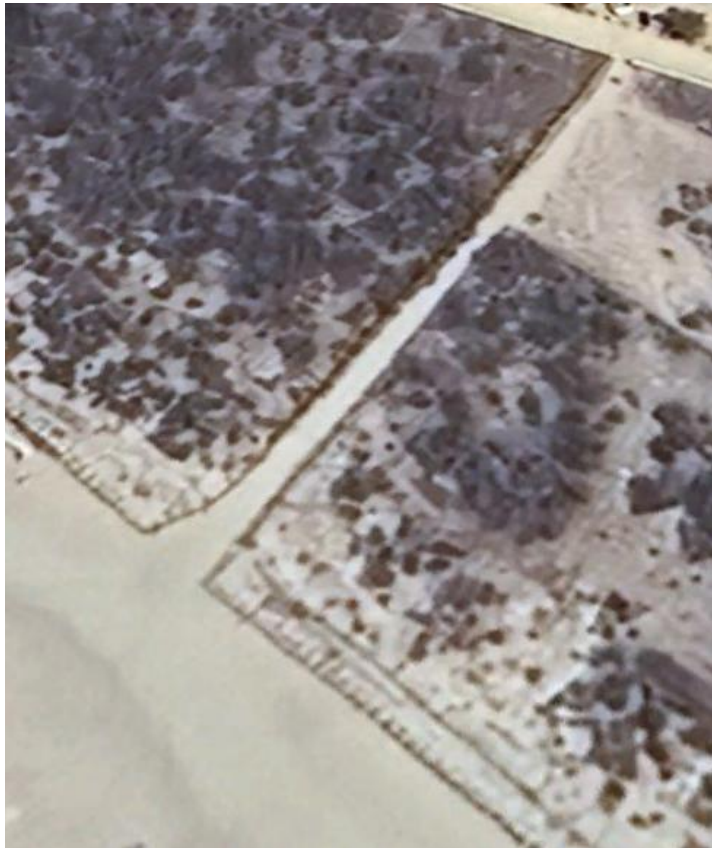
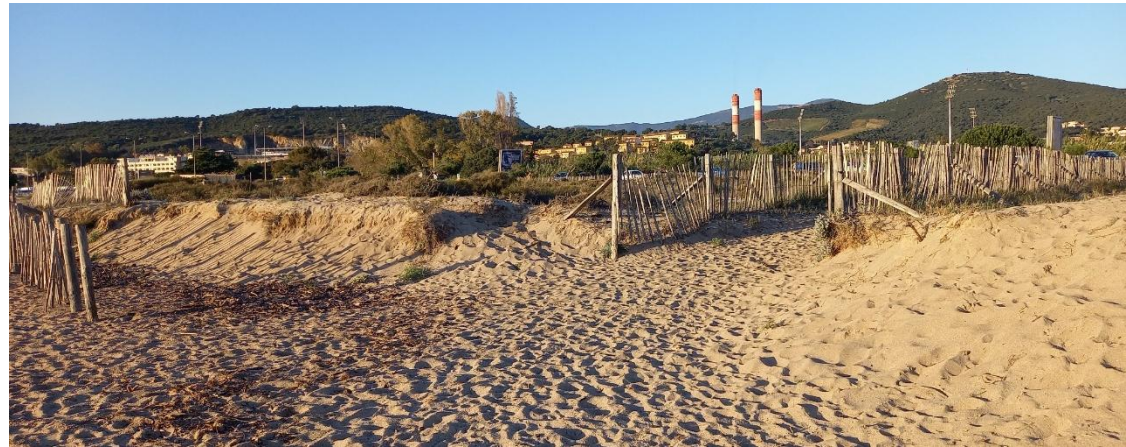
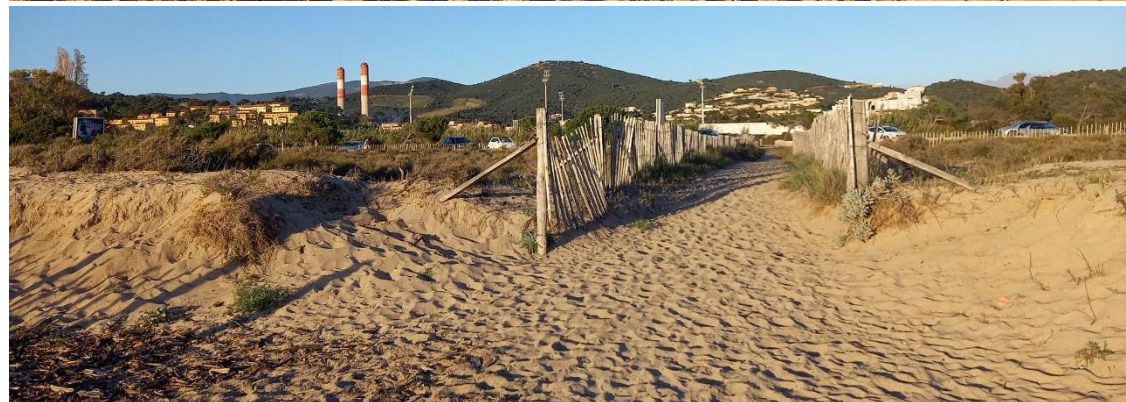
Accès mer E-F

Diag : érosion importante due à une orientation NE-SO
et la très grande largeur (6 m) de l'accès

Travaux : remplacer la ganivelle pour rétrécir et changer
l'orientation de l'accès

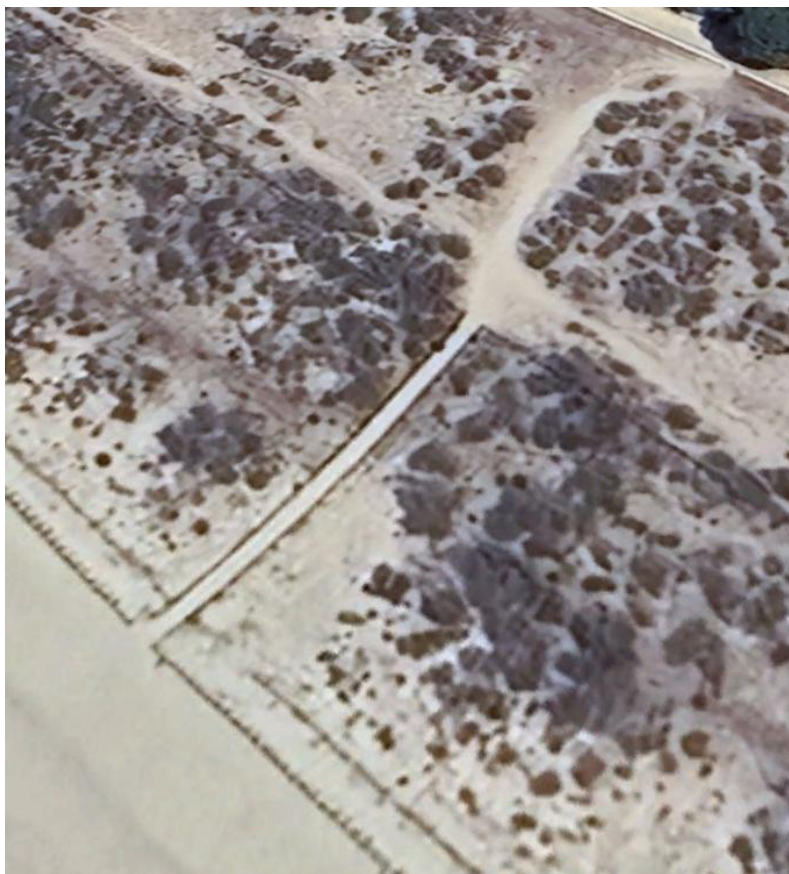
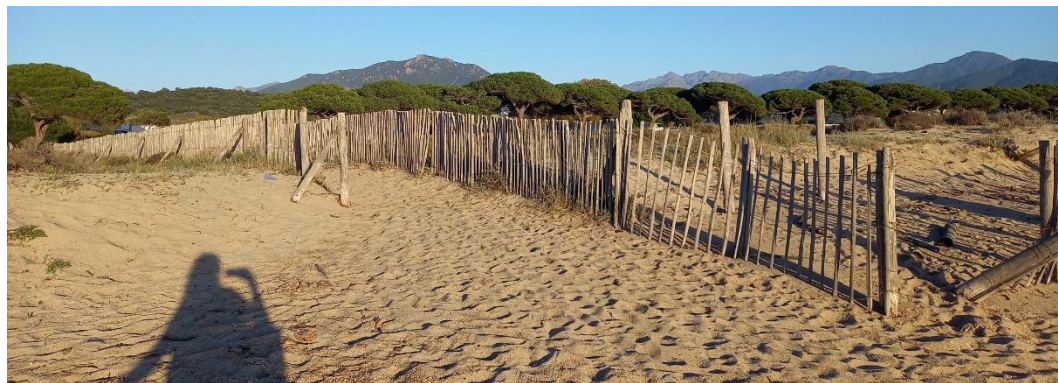
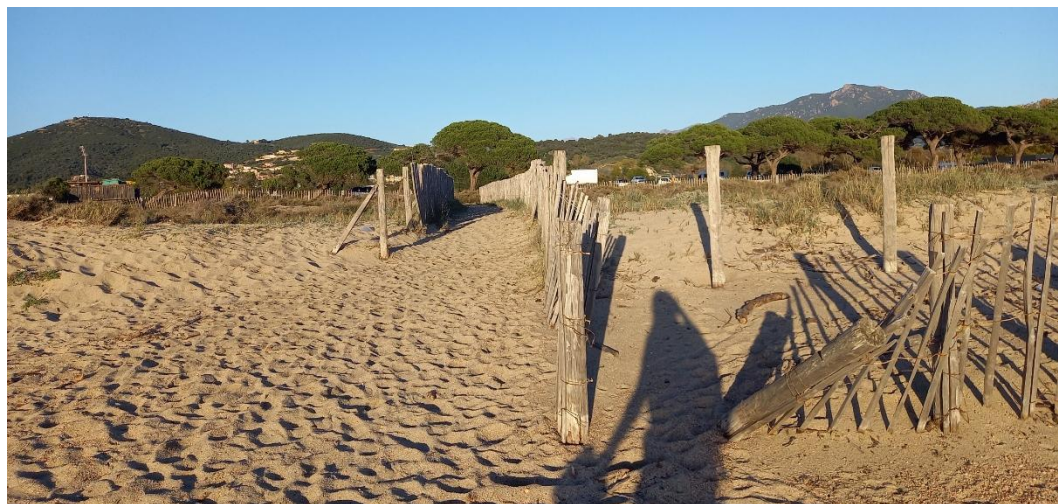
Accès mer F-G

Diag : érosion importante malgré l'accès étroit (1,5 m)

Court terme : remplacer la ganivelle pour changer l'orientation de l'accès

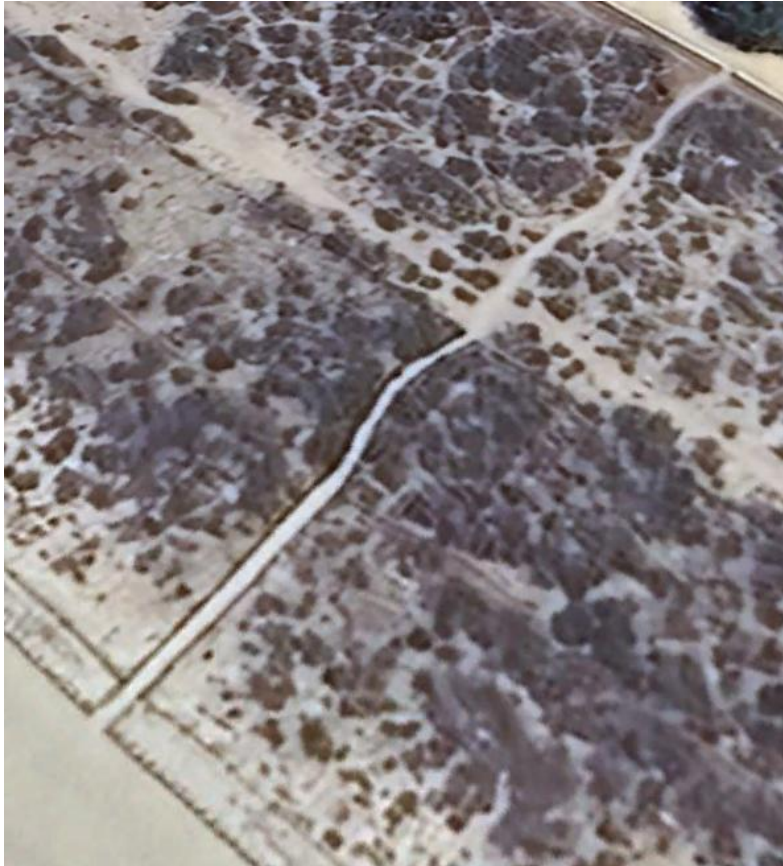
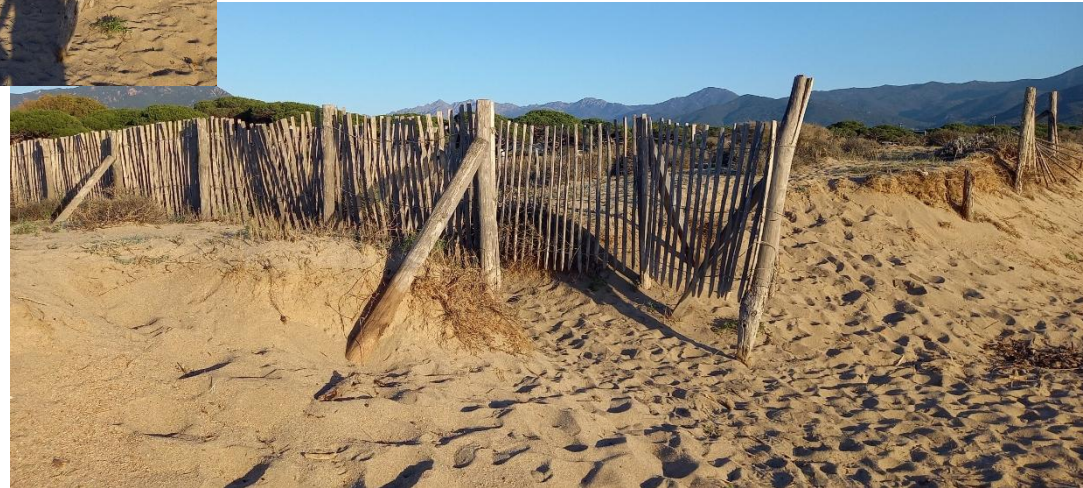
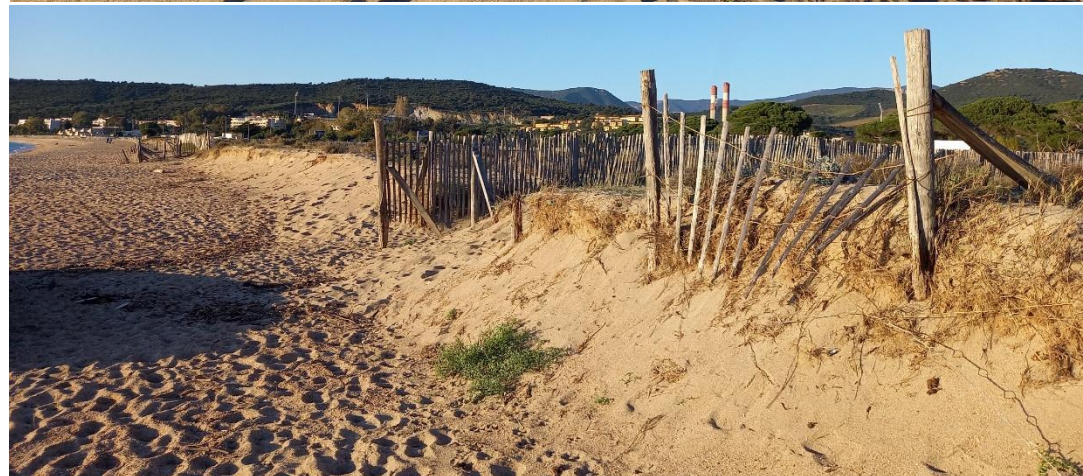
Accès mer G-H

Diag : érosion importante malgré l'accès étroit (1,5 m)

Travaux : remplacer la ganivelle pour changer l'orientation de l'accès

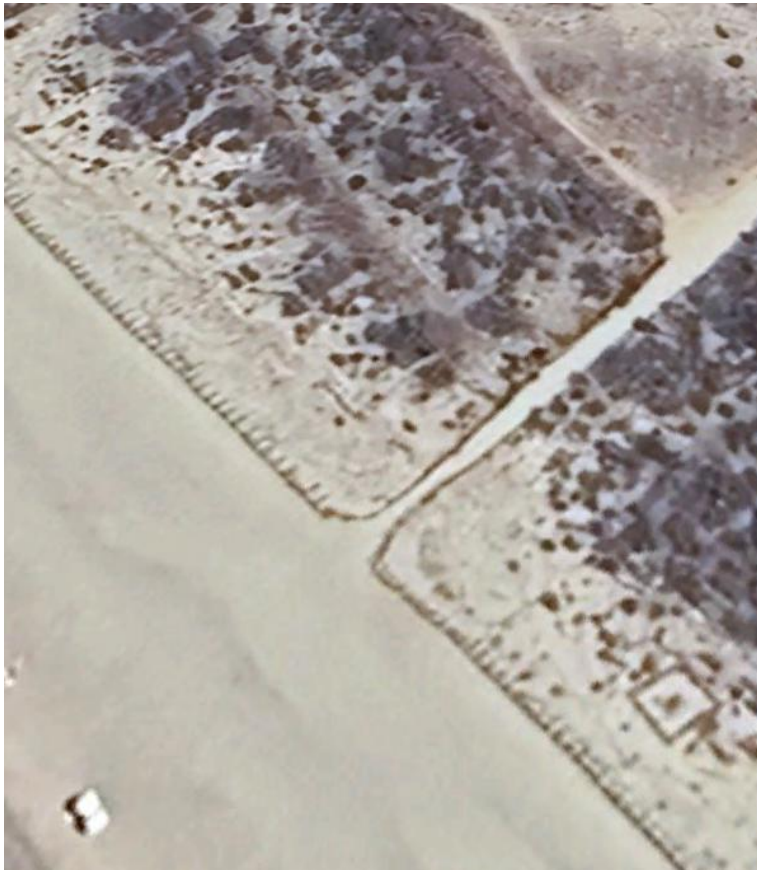
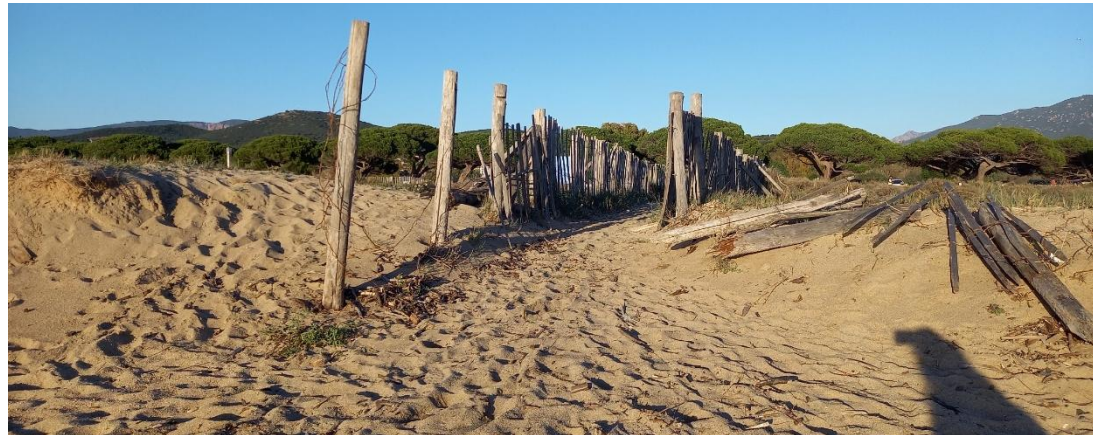
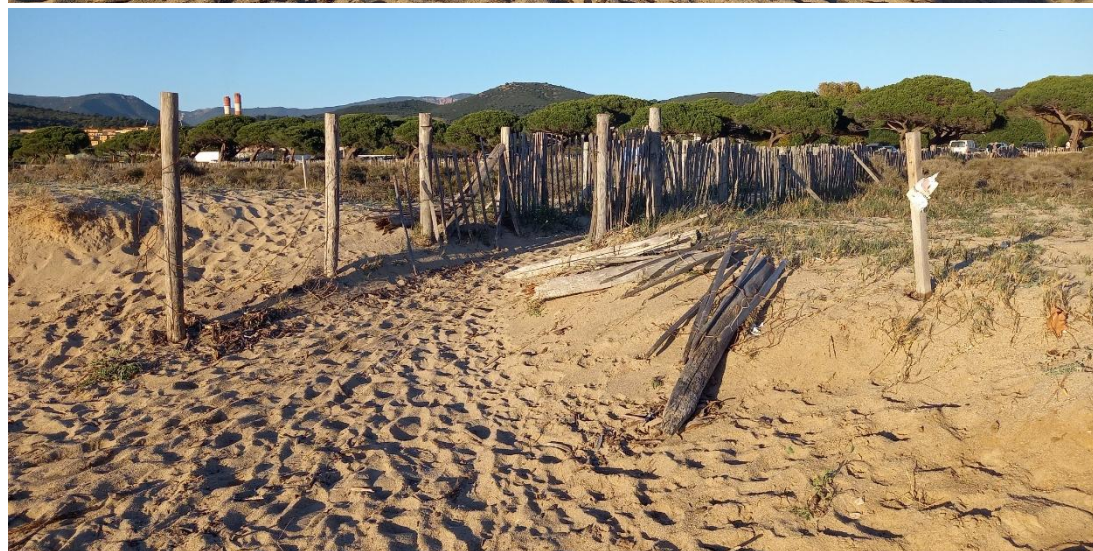
Accès mer H-I

Diag : érosion importante due à une orientation NE-SO et la très grande largeur (5 m) de l'accès

Travaux: remplacer la ganivelle pour réduire la largeur et changer l'orientation de l'accès

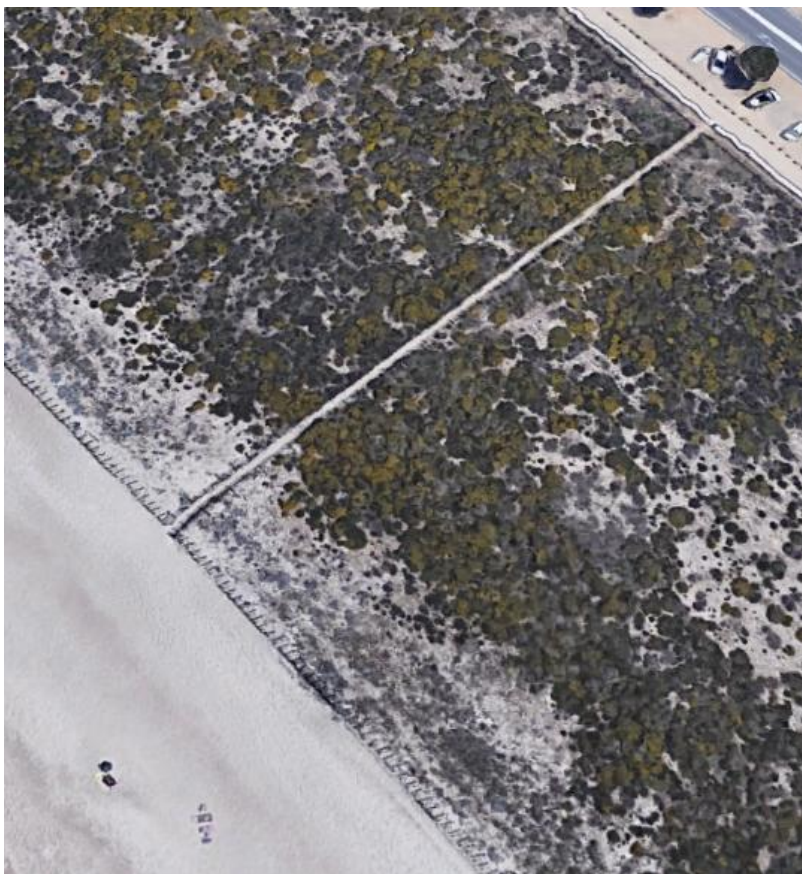
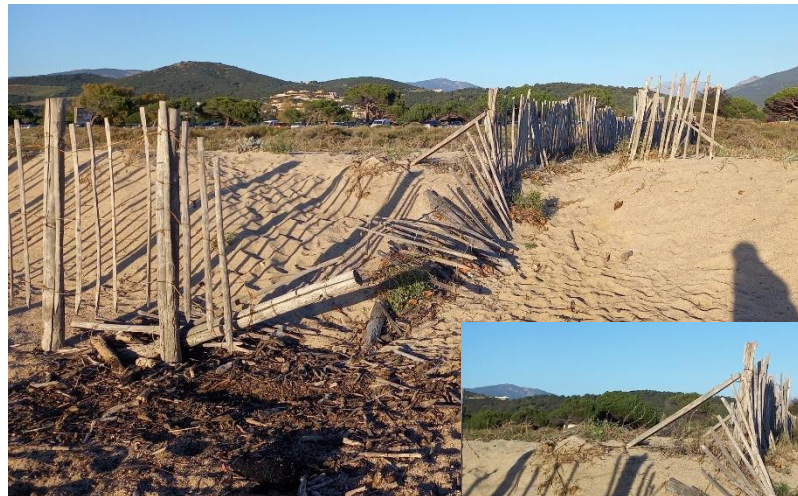
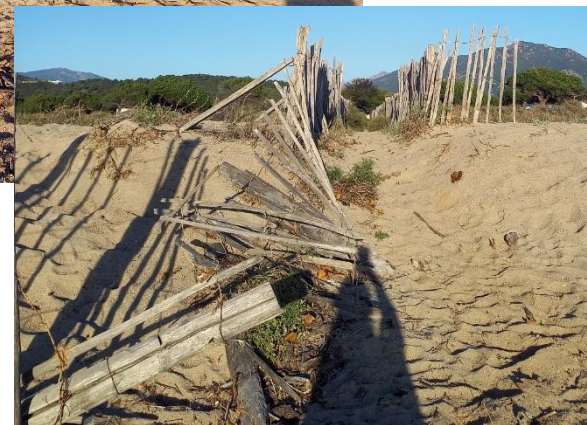
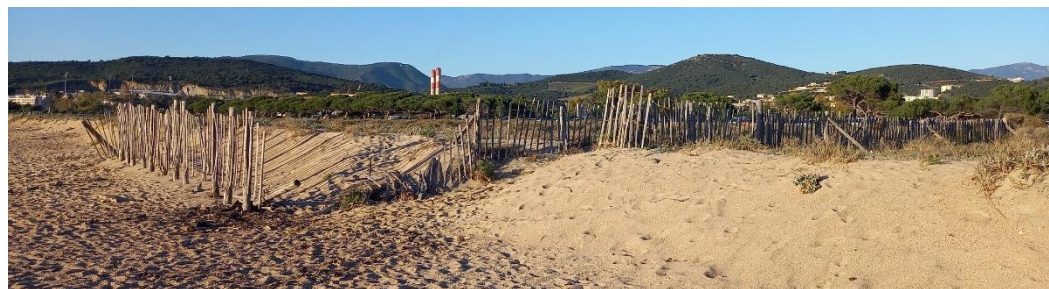
Accès mer I-J

Diag : érosion très importante malgré un accès étroit (1,5 m)
Travaux : remplacer la ganivelle pour changer l'orientation de l'accès
