RICANTU

Dossier technique

Etat des lieux post-tempêtes

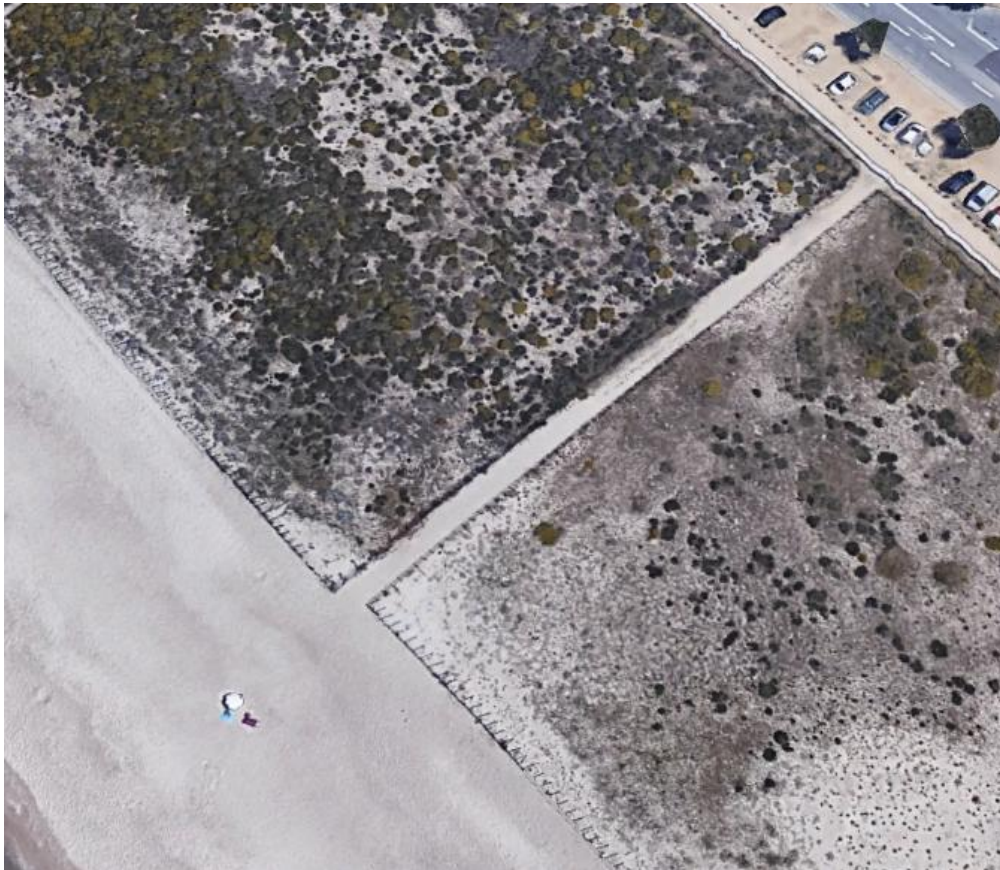
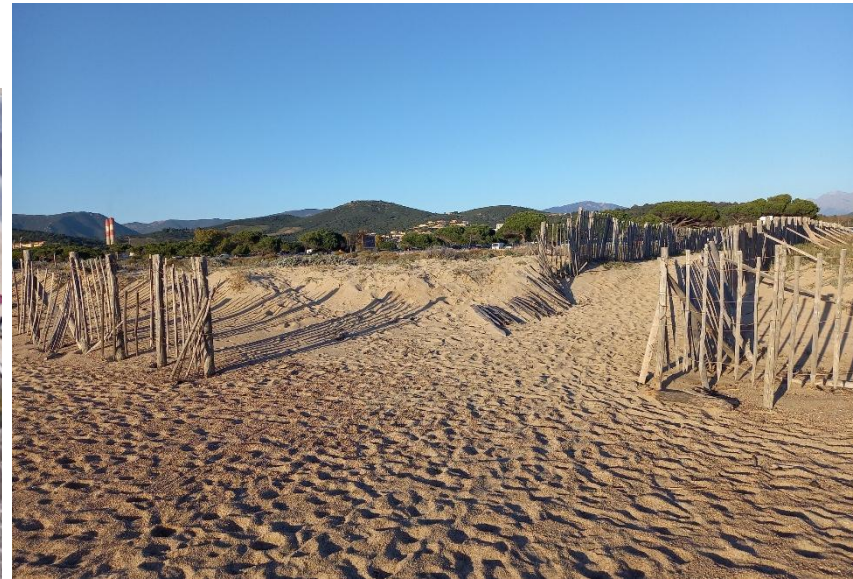
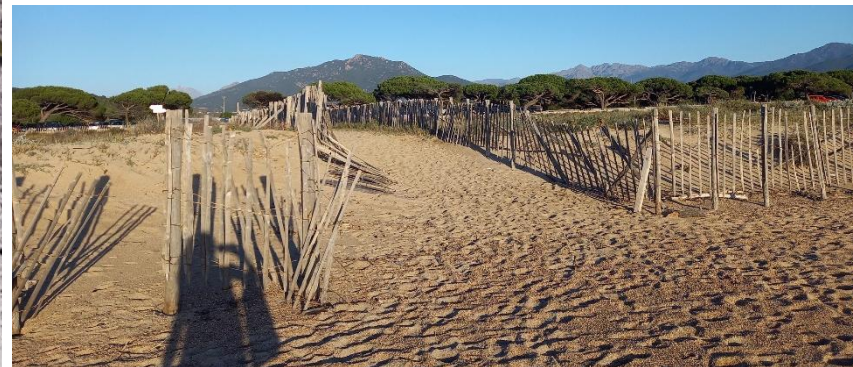
Accès mer J-K

Diag : érosion très importante due à une orientation NE-SO et la très grande largeur (3,5 m) de l'accès

Travaux : rétrécir et changer l'orientation de l'accès à l'occasion du changement/remplacement de la ganivelle

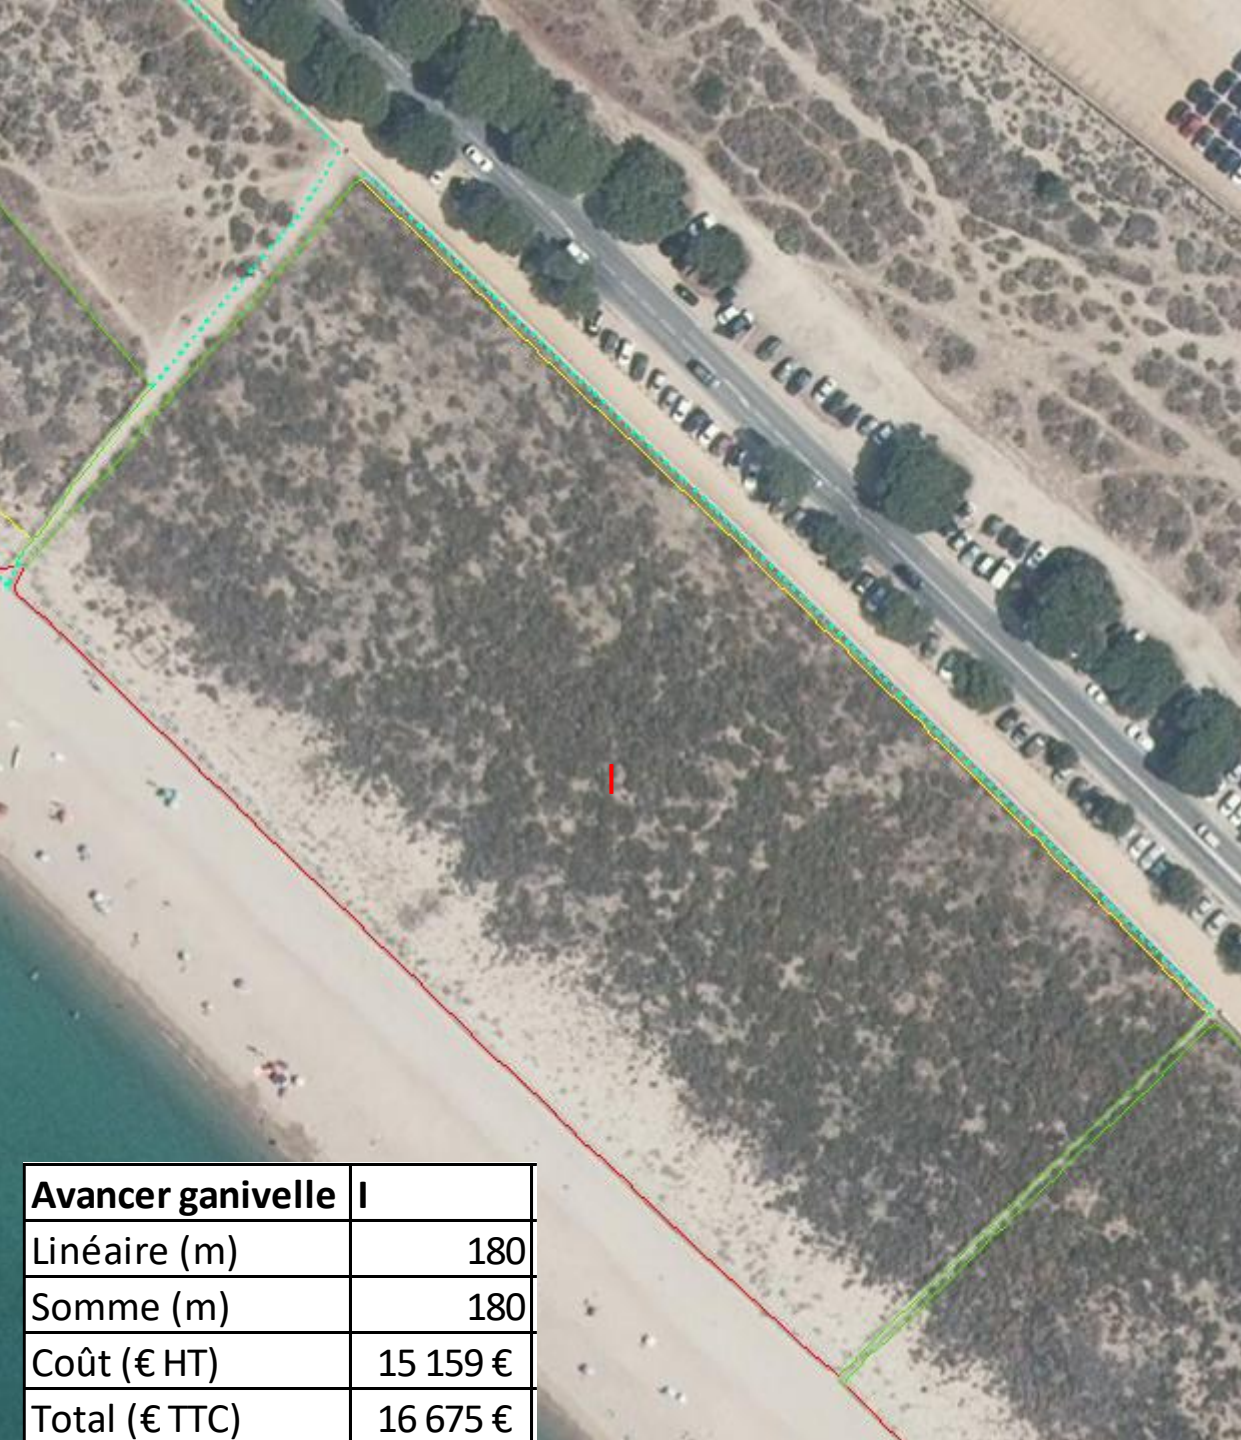
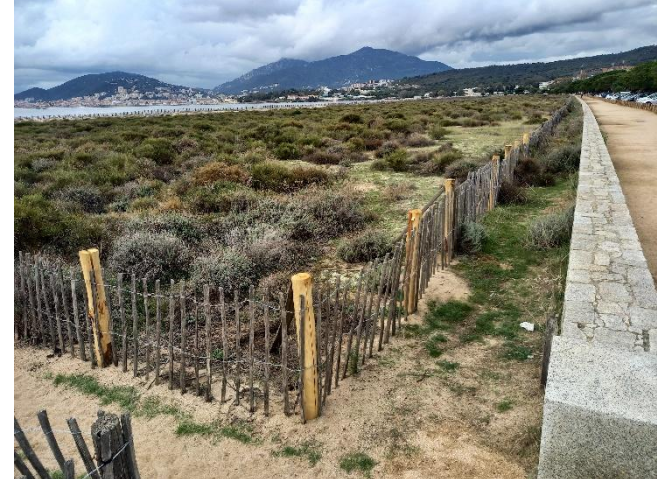
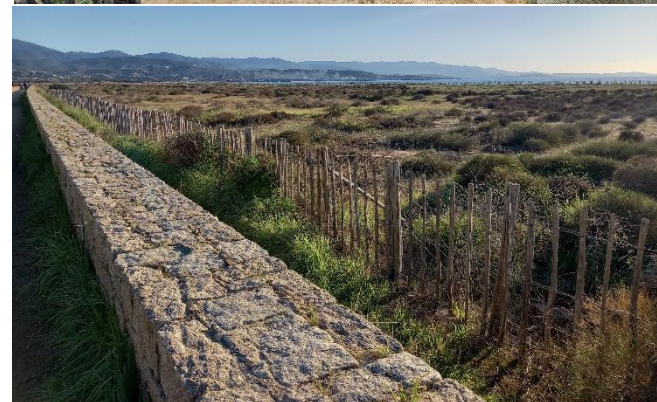
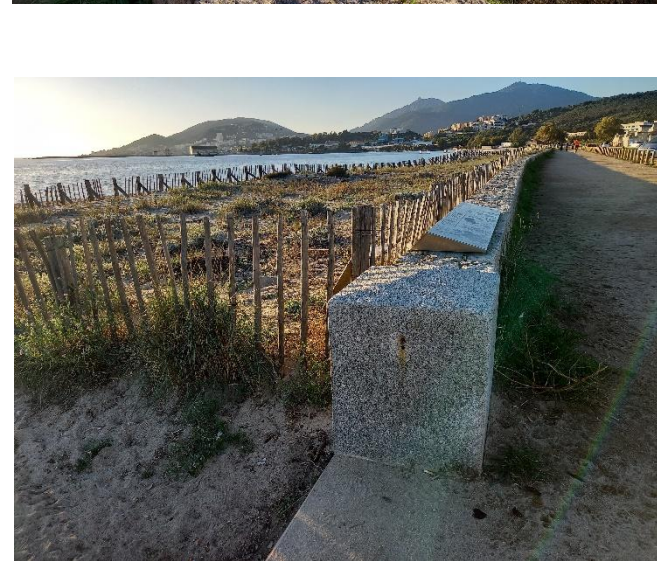
Avancée de la ganivelle le long du muret

Dans la 2^{ème} phase de travaux, la ganivelle a été posée à 2 m du muret ce qui génère de nombreux problèmes liés aux incivilités (déchets jetés, piétinement, crottes de chiens...) sans compter le manque de cohérence paysagère au niveau de l'ensemble du site. Cela sera particulièrement flagrant le jour où les parcs à chiens seront refermés.
