Rapport de repérage des matériaux et produits contenant de l'amiante avant réalisation de travaux dans un immeuble bâti

Référence du rapport : 15931204/S4/2/AM-RTV/1-8M4SO-7

NECROPOLE
GEP - NECROPOLE NATIONALE DE LEXY
20 RUE DU MARECHAL JOFFRE
54720 LEXY

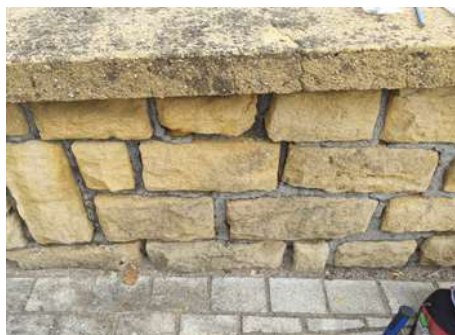
Localisation : Necropole nationale de Lexy

Matériau ou produit ne contenant pas d'amiante

ZPSO - 1 Prélèvement 1 Joints d'assemblage

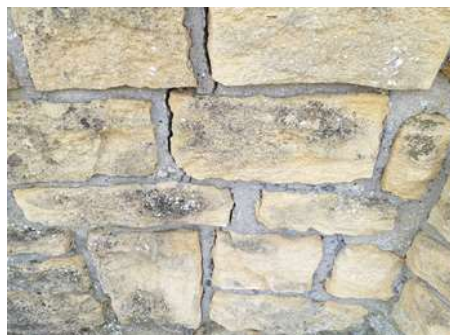
Localisation : Necropole nationale de Lexy

Matériau ou produit ne contenant pas d'amiante

ZPSO - 1 Prélèvement 2 Joints d'assemblage

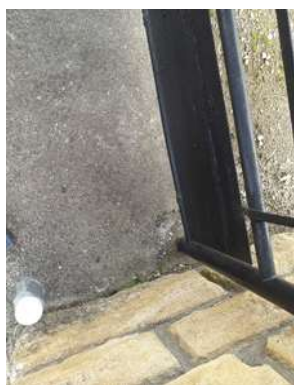
Localisation : Necropole nationale de Lexy

Matériau ou produit ne contenant pas d'amiante

ZPSO - 2 Prélèvement 3 Sols coulés à base ciment

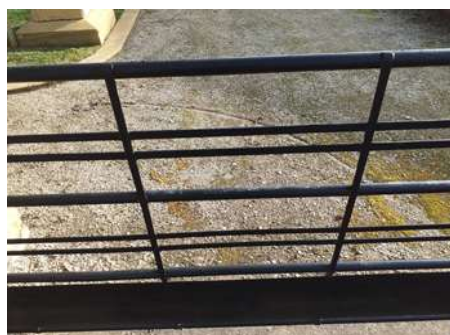
Localisation : Necropole nationale de Lexy

Matériau ou produit ne contenant pas d'amiante

ZPSO - 3 Prélèvement 4 Peintures

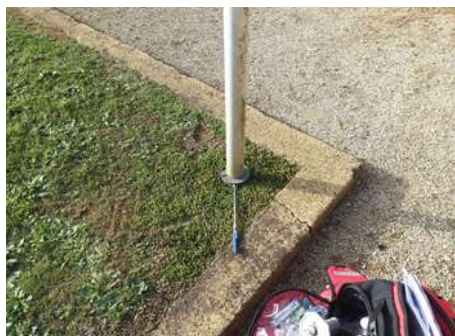
Localisation : Necropole nationale de Lexy

Matériau ou produit ne contenant pas d'amiante

ZPSO - 4 Sondage 1 Eléments de canalisations enterrés

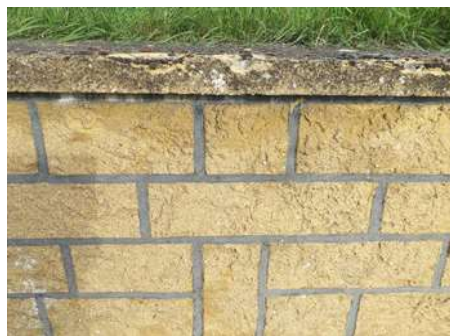
Localisation : Necropole nationale de Lexy

Matériau ou produit ne contenant pas d'amiante

ZPSO - 5 Prélèvement 5 Joints d'assemblage

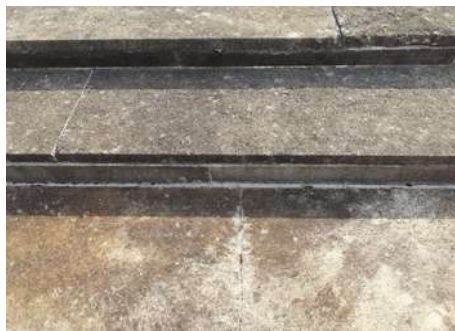
Localisation : Necropole nationale de Lexy

Matériau ou produit ne contenant pas d'amiante

ZPSO - 6 Prélèvement 6 Joints d'assemblage

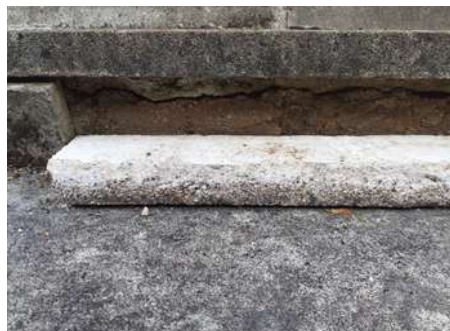
Localisation : Necropole nationale de Lexy

Matériau ou produit ne contenant pas d'amiante

ZPSO - 7 Prélèvement 7 Panneaux

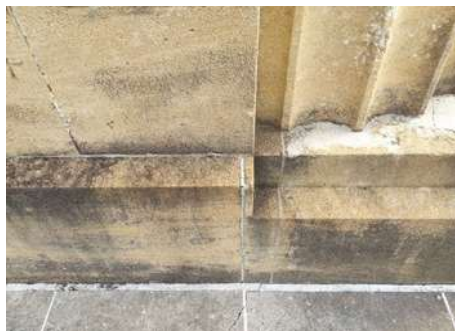
Localisation : Necropole nationale de Lexy

Matériau ou produit ne contenant pas d'amiante

ZPSO - 8 Prélèvement 8 Joints d'assemblage

008	22A030522-008 - BV3GW8803 Réf. Prel : P - 8 Necropole nationale de Lexy/Façades légères - (ciment/Gris)	Matériau dur (gris)	MET / W9XN	1 / 2	Calcination et attaque acide (méthode interne de traitement)	Fibres d'amiante non détectées
009	22A030522-009 - BV3GW8804 Réf. Prel : P - 9 Necropole nationale de Lexy/Equipements - (peinture/Blanc)	Matériau de type système d'enduit peinture (gris) ; matériau semi-dur (marron) ; matériau semi-dur (noir) en traces	MET / W9XN	1 / 2	Calcination et attaque acide (méthode interne de traitement)	Fibres d'amiante non détectées

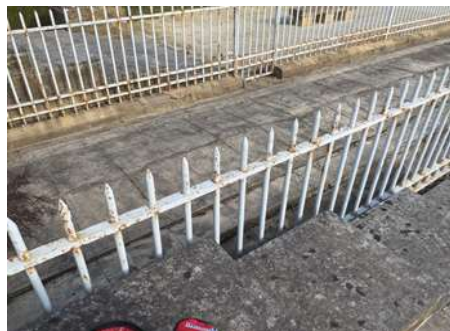
Localisation : Necropole nationale de Lexy

Matériau ou produit ne contenant pas d'amiante

ZPSO - 9 Prélèvement 9 Peintures
