## Rapport de mission de repérage des matériaux et produits contenant de l'amiante avant réalisation de travaux dans un immeuble bâti

Numéro d'offre : **2711303.1 AMIANTE**  
Numéro de contrat : **C25063234**  
Numéro de rapport (n° de tâche) : **T250638439**  
Date : **04/04/2025**

**137 RUE DE L'HOPITAL AUBAN  
MOET  
51200 EPERNAY**

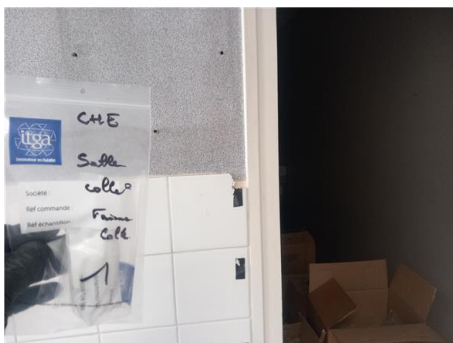
**ANNEXE FICHES D'IDENTIFICATION ET DE COTATION**
**PRELEVEMENT : P001**
**Emplacement**

Nom du client	Numéro de dossier	Partie d'ouvrage
APAVE DIAGNOSTICS	T250638439	RDC - 7
Matériau	Date de prélèvement	Nom de l'opérateur
Colle	03/04/2025	GOUILLARDON Alban

Faïence - Murs

**Résultat amiante**
**Absence d'amiante**
**DESCRIPTION DU PRELEVEMENT :**
**Objet**

Référence Couche	PV analyse Amiante	Conclusion amiante
J01-COUCHE	AR-25-HB-046380-01	Fibres d'amiante non détectées
001-COUCHE	AR-25-HB-046380-01	Fibres d'amiante non détectées
002-COUCHE	AR-25-HB-046380-01	Fibres d'amiante non détectées

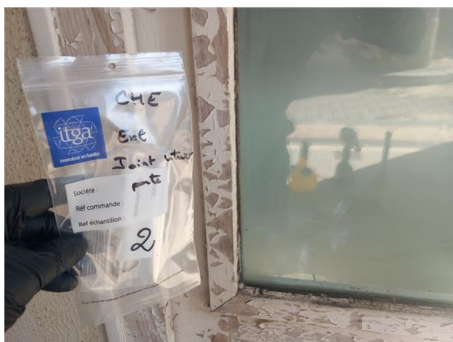
## PRELEVEMENT : P002

Nom du client	Numéro de dossier	Partie d'ouvrage
APAVE DIAGNOSTICS	T250638439	Extérieur - Façades et toiture
Matériau	Date de prélèvement	Nom de l'opérateur
Joint vitrier	03/04/2025	GOUILLARDON Alban

Porte - Toutes zones

**Présence d'amiante** (Fibres d'amiante de type chrysotile)

Référence Couche	PV analyse Amiante	Conclusion amiante
J01-COUCHE	AR-25-HB-046380-01	Fibres d'amiante de type chrysotile

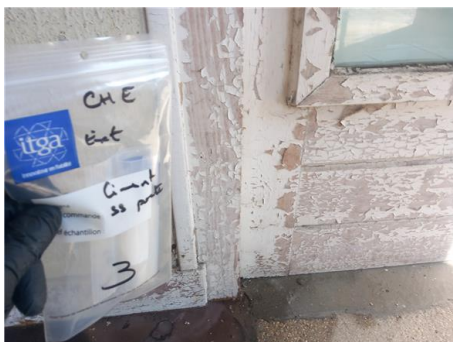
## PRELEVEMENT : P003

Nom du client	Numéro de dossier	Partie d'ouvrage
APAVE DIAGNOSTICS	T250638439	Extérieur - Façades et toiture
Matériau	Date de prélèvement	Nom de l'opérateur
Ciment	03/04/2025	GOUILLARDON Alban

Sol - Sol

**Absence d'amiante**

Référence Couche	PV analyse Amiante	Conclusion amiante
J01-COUCHE	AR-25-HB-046380-01	Fibres d'amiante non détectées

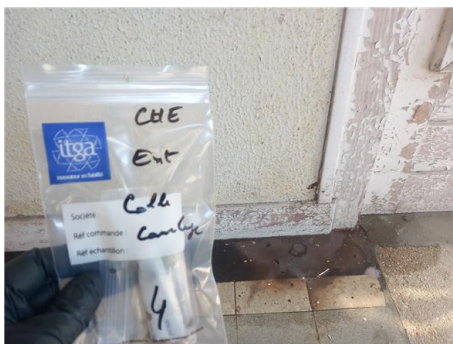
## PRELEVEMENT : P004

Nom du client	Numéro de dossier	Partie d'ouvrage
APAVE DIAGNOSTICS	T250638439	Extérieur - Façades et toiture
Matériau	Date de prélèvement	Nom de l'opérateur
Colle	03/04/2025	GOUILLARDON Alban

Carrelage - Sol

**Absence d'amiante**

Référence Couche	PV analyse Amiante	Conclusion amiante
J01-COUCHE	AR-25-HB-046380-01	Fibres d'amiante non détectées

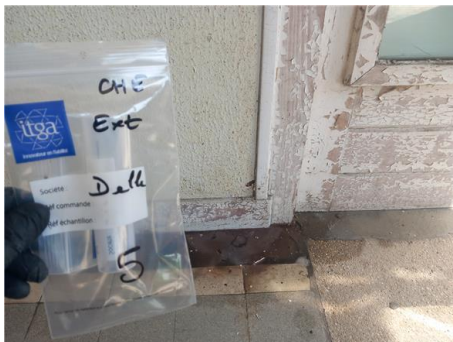
## PRELEVEMENT : P005

Nom du client	Numéro de dossier	Partie d'ouvrage
APAVE DIAGNOSTICS	T250638439	Extérieur - Façades et toiture
Matériau	Date de prélèvement	Nom de l'opérateur
Dalle	03/04/2025	GOUILLARDON Alban

Sol - Sol

**Absence d'amiante**

Référence Couche	PV analyse Amiante	Conclusion amiante
J01-COUCHE	AR-25-HB-046380-01	Fibres d'amiante non détectées

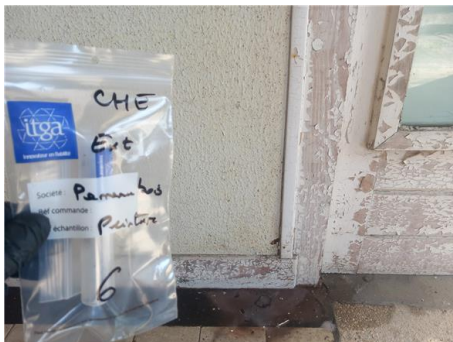
## PRELEVEMENT : P006

Nom du client	Numéro de dossier	Partie d'ouvrage
APAVE DIAGNOSTICS	T250638439	Extérieur - Façades et toiture
Matériau	Date de prélèvement	Nom de l'opérateur
Peinture	03/04/2025	GOUILLARDON Alban

Cloisons - Murs

**Absence d'amiante**

Référence Couche	PV analyse Amiante	Conclusion amiante
J01-COUCHE	AR-25-HB-046380-01	Fibres d'amiante non détectées

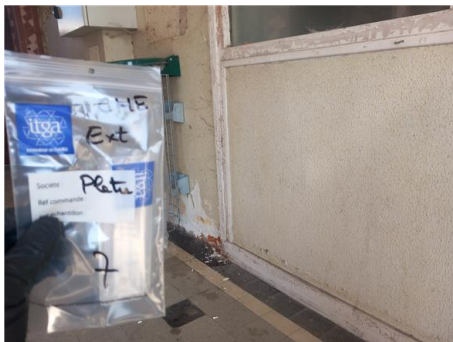
**PRELEVEMENT : P007**
**Emplacement**

Nom du client	Numéro de dossier	Partie d'ouvrage
APAVE DIAGNOSTICS	T250638439	Extérieur - Façades et toiture
Matériau	Date de prélèvement	Nom de l'opérateur
Plâtre	03/04/2025	GOUILLARDON Alban

Murs - Murs

**Résultat amiante**
**Absence d'amiante**
**DESCRIPTION DU PRELEVEMENT :**
**Objet**

Référence Couche	PV analyse Amiante	Conclusion amiante
J01-COUCHE	AR-25-HB-046380-01	Fibres d'amiante non détectées

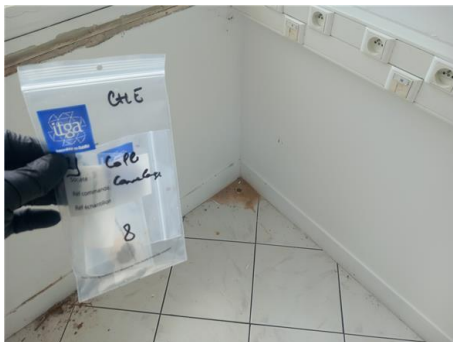
## PRELEVEMENT : P008

Nom du client	Numéro de dossier	Partie d'ouvrage
APAVE DIAGNOSTICS	T250638439	RDC - 2
Matériau	Date de prélèvement	Nom de l'opérateur
Colle	03/04/2025	GOUILLARDON Alban

Carrelage - Sol

**Absence d'amiante**

Référence Couche	PV analyse Amiante	Conclusion amiante
J01-COUCHE	AR-25-HB-046380-01	Fibres d'amiante non détectées

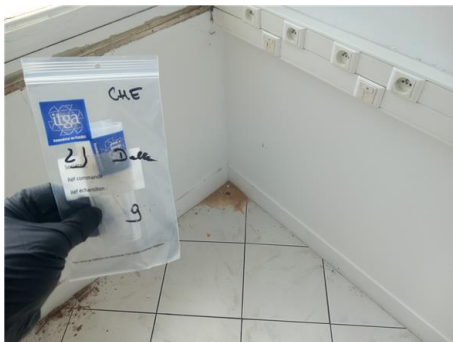
## PRELEVEMENT : P009

Nom du client	Numéro de dossier	Partie d'ouvrage
APAVE DIAGNOSTICS	T250638439	RDC - 2
Matériau	Date de prélèvement	Nom de l'opérateur
Dalle	03/04/2025	GOUILLARDON Alban

Sol - Sol

**Absence d'amiante**

Référence Couche	PV analyse Amiante	Conclusion amiante
J01-COUCHE	AR-25-HB-046380-01	Fibres d'amiante non détectées

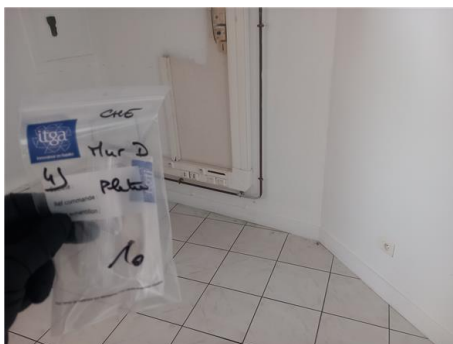
## PRELEVEMENT : P010

Nom du client	Numéro de dossier	Partie d'ouvrage
APAVE DIAGNOSTICS	T250638439	RDC - 4
Matériau	Date de prélèvement	Nom de l'opérateur
Plâtre	03/04/2025	GOUILLARDON Alban

Murs - Murs

Absence d'amiante

Référence Couche	PV analyse Amiante	Conclusion amiante
J01-COUCHE	AR-25-HB-046380-01	Fibres d'amiante non détectées
001-COUCHE	AR-25-HB-046380-01	Fibres d'amiante non détectées

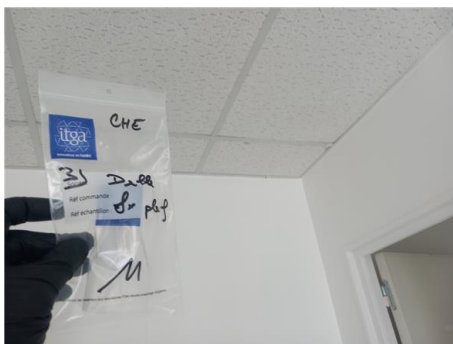
## PRELEVEMENT : P011

Nom du client	Numéro de dossier	Partie d'ouvrage
APAVE DIAGNOSTICS	T250638439	RDC - 3
Matériau	Date de prélèvement	Nom de l'opérateur
Dalle	03/04/2025	GOUILLARDON Alban

Faux-plafond - Plafond

**Absence d'amiante**
