## Rapport de mission de repérage des matériaux et produits contenant de l'amiante avant réalisation de travaux

Numéro de rapport	73755-146301 A
Propriétaire	CENTRE HOSPITALIER D ALBI
Donneur d'ordre	CENTRE HOSPITALIER D ALBI
Adresse de l'immeuble	CHU ALBI - Bât 16 5 boulevard Roger Salengro 81000 ALBI
Type de bien	Bâtiment
Date de la commande	07/11/2023
La (ou les) date(s) d'exécution du repérage	27/11/2023
Date d'émission du rapport de repérage	07/12/2023
Référence du programme de travaux défini par le donneur d'ordre	Non communiquée

Rapport n° : 73755-146301 A

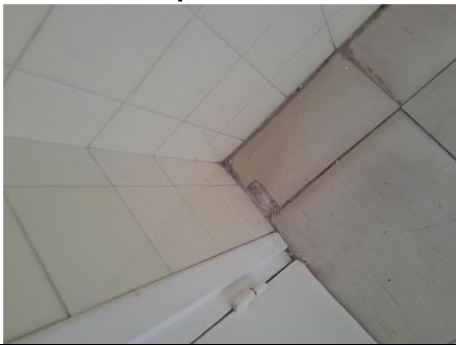
PRELEVEMENT : P006			
<b>Emplacement :</b>

<b>Nom du client</b> CENTRE HOSPITALIER D ALBI	<b>Numéro de dossier</b> 73755-146301 CHU ALBI - Bât 16 5 boulevard Roger Salengro 81000 TARN	<b>Pièce ou local – Composant</b> R+1 - SDB 3 - Plancher - Sol	
<b>Nom de l'opérateur</b> GENESTE Christine	<b>Date de prélèvement</b> 27/11/2023	<b>Partie de composant</b> Dalle de sol	
<b>Résultat amiante :</b> Absence d'amiante			
DESCRIPTION DU PRELEVEMENT :			
<b>Objet</b>		<b>Planche de croquis n° :</b>	
Dalle de sol		3

DETAIL DES COUCHES DU PRELEVEMENT :			
Référence Couche	Description visuelle	Epaisseur (cm)	Conclusion amiante
Fr1	Peinture en faible quantité non séparable + revêtement bicouche souple beige et noir + colle polymère jaune en faible quantité non séparable + matériau gris en faible quantité non séparable	0	Fibres d'amiante non détectées

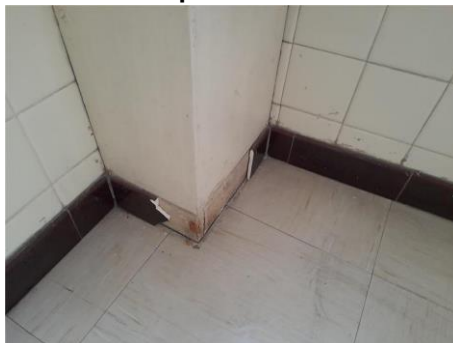
**PRELEVEMENT : P014**
**Emplacement :**

<b>Nom du client</b> CENTRE HOSPITALIER D ALBI	<b>Numéro de dossier</b> 73755-146301 CHU ALBI - Bât 16 5 boulevard Roger Salengro 81000 TARN	<b>Pièce ou local – Composant</b> R+1 - SDB 2 - Plinthes - Sol
<b>Nom de l'opérateur</b> GENESTE Christine	<b>Date de prélèvement</b> 27/11/2023	<b>Partie de composant</b> Colle - Carrelage

**Résultat amiante :** Absence d'amiante

DETAIL DES COUCHES DU PRELEVEMENT :			
Référence Couche	Description visuelle	Epaisseur (cm)	Conclusion amiante
Fr1	Non analysé	0	
Fr2	Colle beige	0	Fibres d'amiante non détectées

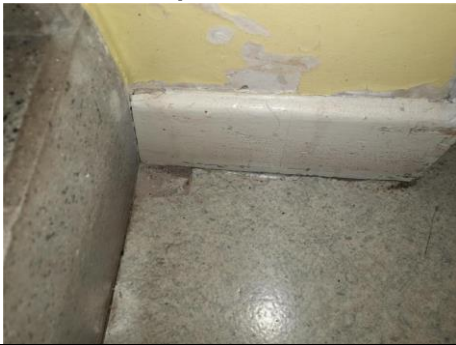
PRELEVEMENT : P015			
Emplacement :

Nom du client CENTRE HOSPITALIER D ALBI	Numéro de dossier 73755-146301 CHU ALBI - Bât 16 5 boulevard Roger Salengro 81000 TARN		Pièce ou local – Composant R+1 - Palier - Plancher - Sol
Nom de l'opérateur GENESTE Christine	Date de prélèvement 27/11/2023		Partie de composant Colle - PVC
Résultat amiante : Absence d'amiante			
DESCRIPTION DU PRELEVEMENT :			
Objet		Planche de croquis n° :	
Colle / PVC		3	
DETAIL DES COUCHES DU PRELEVEMENT :			
Référence Couche	Description visuelle	Epaisseur (cm)	Conclusion amiante
Fr1	Revêtement souple gris	0	Fibres d'amiante non détectées
Fr2	Colle polymère jaune non séparable + matériau compact rose non séparable + matériau compact gris non séparable + matériau beige en faible quantité non séparable	0	Fibres d'amiante non détectées

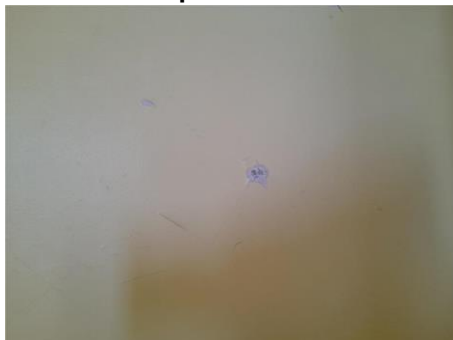
**PRELEVEMENT : P021**
**Emplacement :**

<b>Nom du client</b> CENTRE HOSPITALIER D ALBI	<b>Numéro de dossier</b> 73755-146301 CHU ALBI - Bât 16 5 boulevard Roger Salengro 81000 TARN	<b>Pièce ou local – Composant</b> R+2 - Palier 2 - Mur - Murs
<b>Nom de l'opérateur</b> GENESTE Christine	<b>Date de prélèvement</b> 27/11/2023	<b>Partie de composant</b> Enduit

**Résultat amiante :** Absence d'amiante

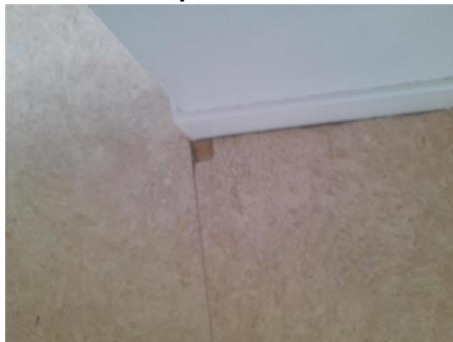
**PRELEVEMENT : P030**
**Emplacement :**

<b>Nom du client</b> CENTRE HOSPITALIER D ALBI	<b>Numéro de dossier</b> 73755-146301 CHU ALBI - Bât 16 5 boulevard Roger Salengro 81000 TARN	<b>Pièce ou local – Composant</b> R+2 - Palier 2 - Plancher - Sol
<b>Nom de l'opérateur</b> GENESTE Christine	<b>Date de prélèvement</b> 27/11/2023	<b>Partie de composant</b> Colle - Dalle de sol

**Résultat amiante :** Absence d'amiante

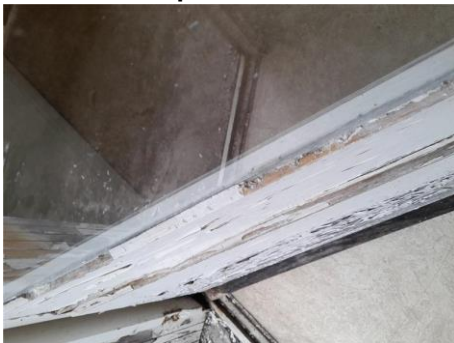
PRELEVEMENT : P035			
<b>Emplacement :</b>

<b>Nom du client</b> CENTRE HOSPITALIER D ALBI	<b>Numéro de dossier</b> 73755-146301 CHU ALBI - Bât 16 5 boulevard Roger Salengro 81000 TARN	<b>Pièce ou local – Composant</b> R+2 - Circulation 2 - Fenêtre n°1 - Mur	
<b>Nom de l'opérateur</b> GENESTE Christine	<b>Date de prélèvement</b> 27/11/2023	<b>Partie de composant</b> Mastic	
<b>Résultat amiante :</b> Absence d'amiante			
<b>DESCRIPTION DU PRELEVEMENT :</b>			
<b>Objet</b> Mastic		<b>Planche de croquis n° :</b> 5

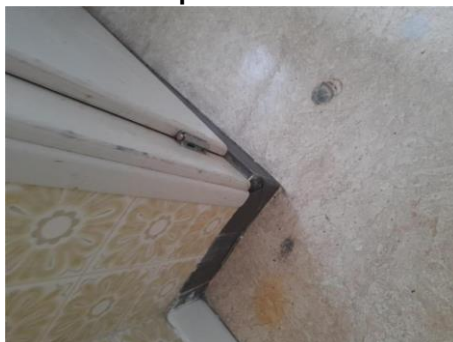
**PRELEVEMENT : P037**
**Emplacement :**

<b>Nom du client</b> CENTRE HOSPITALIER D ALBI	<b>Numéro de dossier</b> 73755-146301 CHU ALBI - Bât 16 5 boulevard Roger Salengro 81000 TARN	<b>Pièce ou local – Composant</b> R+2 - Buanderie - Plinthes - Murs
<b>Nom de l'opérateur</b> GENESTE Christine	<b>Date de prélèvement</b> 27/11/2023	<b>Partie de composant</b> Colle - Carrelage

**Résultat amiante :** Absence d'amiante

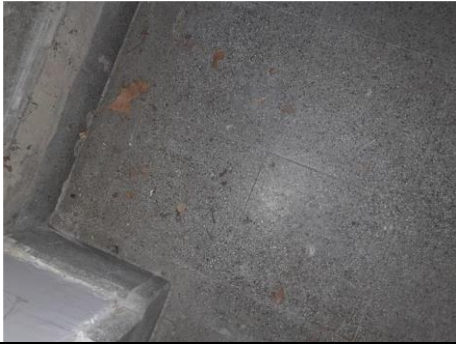
PRELEVEMENT : P039			
<b>Emplacement :</b>

<b>Nom du client</b> CENTRE HOSPITALIER D ALBI	<b>Numéro de dossier</b> 73755-146301 CHU ALBI - Bât 16 5 boulevard Roger Salengro 81000 TARN	<b>Pièce ou local – Composant</b> RDC - Palier 3 - Plancher - Sol	
<b>Nom de l'opérateur</b> GENESTE Christine	<b>Date de prélèvement</b> 27/11/2023	<b>Partie de composant</b> Colle - Carrelage	
<b>Résultat amiante :</b> Absence d'amiante			
DESCRIPTION DU PRELEVEMENT :			
<b>Objet</b>		<b>Planche de croquis n° :</b>	
Colle / Carrelage		1	
DETAIL DES COUCHES DU PRELEVEMENT :			
Référence Couche	Description visuelle	Epaisseur (cm)	Conclusion amiante
Fr1	Non analysé	0	Fibres d'amiante non détectées
Fr2	Colle grise en vrac hétérogène	0	Fibres d'amiante non détectées

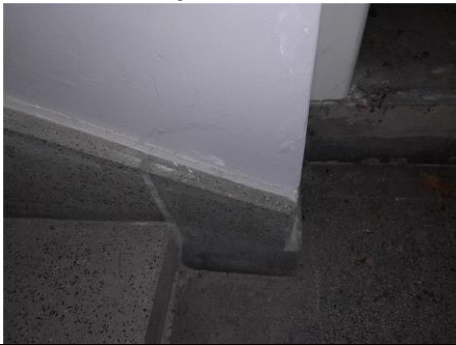
PRELEVEMENT : P040			
Emplacement :

<b>Nom du client</b> CENTRE HOSPITALIER D ALBI	<b>Numéro de dossier</b> 73755-146301 CHU ALBI - Bât 16 5 boulevard Roger Salengro 81000 TARN		<b>Pièce ou local – Composant</b> RDC - Palier 3 - Plinthes - Murs
<b>Nom de l'opérateur</b> GENESTE Christine	<b>Date de prélèvement</b> 27/11/2023	<b>Partie de composant</b> Colle - Carrelage	
<b>Résultat amiante :</b> Absence d'amiante			
<b>DESCRIPTION DU PRELEVEMENT :</b>			
<b>Objet</b>		<b>Planche de croquis n° :</b>	
Colle / Carrelage		1	
<b>DETAIL DES COUCHES DU PRELEVEMENT :</b>			
<b>Référence Couche</b>	<b>Description visuelle</b>	<b>Epaisseur (cm)</b>	<b>Conclusion amiante</b>
Fr1	Colle blanche en vrac non séparable + matériau gris en vrac non séparable	0	Fibres d'amiante non détectées

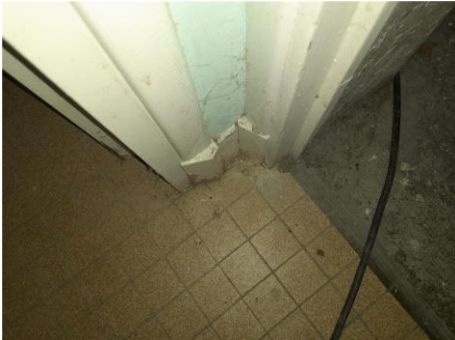
PRELEVEMENT : P046					
<div>Emplacement :</div> <div>

</div>					
<div>Nom du client</div> <div>CENTRE HOSPITALIER D ALBI</div>		<div>Numéro de dossier</div> <div>73755-146301 CHU ALBI - Bât 16 5 boulevard Roger Salengro 81000 TARN</div>		<div>Pièce ou local – Composant</div> <div>RDC - Sanitaires - Plancher - Sol</div>	
<div>Nom de l'opérateur</div> <div>GENESTE Christine</div>		<div>Date de prélèvement</div> <div>27/11/2023</div>		<div>Partie de composant</div> <div>Colle - Carrelage</div>	
<div>Résultat amiante : Absence d'amiante</div>					
DESCRIPTION DU PRELEVEMENT :					
<div>Objet</div> <div>Colle / Carrelage</div>			<div>Planche de croquis n° :</div> <div>1</div>		
DETAIL DES COUCHES DU PRELEVEMENT :					
<div>Référence Couche</div> <div>Fr1</div>		<div>Description visuelle</div> <div>Non analysé</div>		<div>Epaisseur (cm)</div> <div>0</div>	<div>Conclusion amiante</div>
<div>Fr2</div>		<div>Peinture en faible quantité non séparable + colle grise hétérogène</div>		<div>0</div>	<div>Fibres d'amiante non détectées</div>

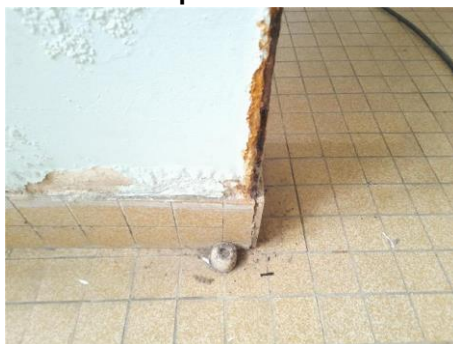
**PRELEVEMENT : P047**
**Emplacement :**

<b>Nom du client</b> CENTRE HOSPITALIER D ALBI	<b>Numéro de dossier</b> 73755-146301 CHU ALBI - Bât 16 5 boulevard Roger Salengro 81000 TARN	<b>Pièce ou local – Composant</b> RDC - Sanitaires - Plinthes - Murs
<b>Nom de l'opérateur</b> GENESTE Christine	<b>Date de prélèvement</b> 27/11/2023	<b>Partie de composant</b> Colle - Carrelage

**Résultat amiante :** Absence d'amiante

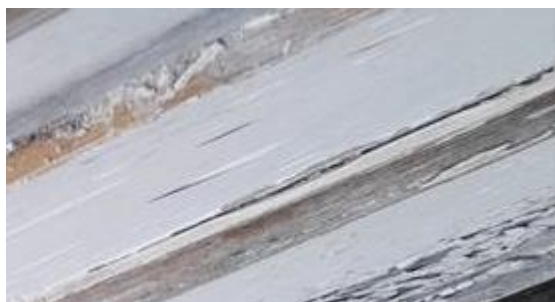
**PRELEVEMENT : P052**
**Emplacement :**

<b>Nom du client</b> CENTRE HOSPITALIER D ALBI	<b>Numéro de dossier</b> 73755-146301 CHU ALBI - Bât 16 5 boulevard Roger Salengro 81000 TARN	<b>Pièce ou local – Composant</b> RDC - Chaufferie - Fenêtre n°1 - Murs
<b>Nom de l'opérateur</b> GENESTE Christine	<b>Date de prélèvement</b> 27/11/2023	<b>Partie de composant</b> Mastic

**Résultat amiante :** Absence d'amiante
