Rapport de mission de repérage des matériaux et produits contenant de l'amiante avant réalisation de travaux

Numéro de rapport	73755-146303 A
Propriétaire	CENTRE HOSPITALIER D'ALBI
Donneur d'ordre	CENTRE HOSPITALIER D'ALBI
Adresse de l'immeuble	CHU ALBI - Bât 17 Boulevard Roger Salengro 81000 ALBI
Type de bien	Bâtiment
Date de la commande	07/11/2023
La (ou les) date(s) d'exécution du repérage	27/11/2023
Date d'émission du rapport de repérage	06/12/2023
Référence du programme de travaux défini par le donneur d'ordre	Non communiquée

Dénomination : **CHU ALBI - Bât 17**

Bâtiment : **Bât 17 – Foyer des internes**

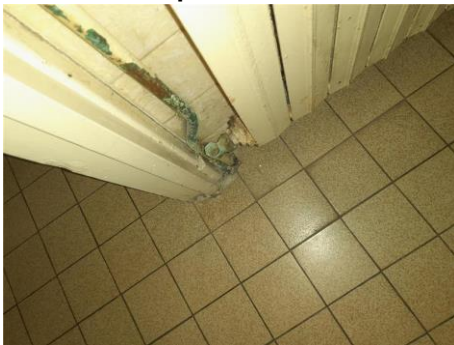
PRELEVEMENT : P009			
Emplacement :

Nom du client CENTRE HOSPITALIER D'ALBI	Numéro de dossier 73755-146303 CHU ALBI - Bât 17 Boulevard Roger Salengro 81000 TARN	Pièce ou local – Composant RDC - Sanitaires - Plancher - Sol	
Nom de l'opérateur GENESTE Christine	Date de prélèvement 27/11/2023	Partie de composant Colle et ragréage - Carrelage	
Résultat amiante : Absence d'amiante			
DESCRIPTION DU PRELEVEMENT :			
Objet Colle et ragréage / Carrelage		Planche de croquis n° : 1

DETAIL DES COUCHES DU PRELEVEMENT :			
Référence Couche	Description visuelle	Epaisseur (cm)	Conclusion amiante
Fr1	Non analysé	0	
Fr2	Colle grise + ragréage gris non séparable	0	Fibres d'amiante non détectées
