## Rapport de mission de repérage des matériaux et produits contenant de l'amiante avant démolition d'un immeuble bâti

Numéro de rapport	74277-146443 A
Propriétaire	CENTRE HOSPITALIER D ALBI
Donneur d'ordre	CENTRE HOSPITALIER D ALBI
Adresse de l'immeuble	Bd Roger Salengro 81000 ALBI
Type de bien	Ateliers
Date de la commande	24/11/2023
La (ou les) date(s) d'exécution du repérage	28/11/2023
Date d'émission du rapport de repérage	14/12/2023

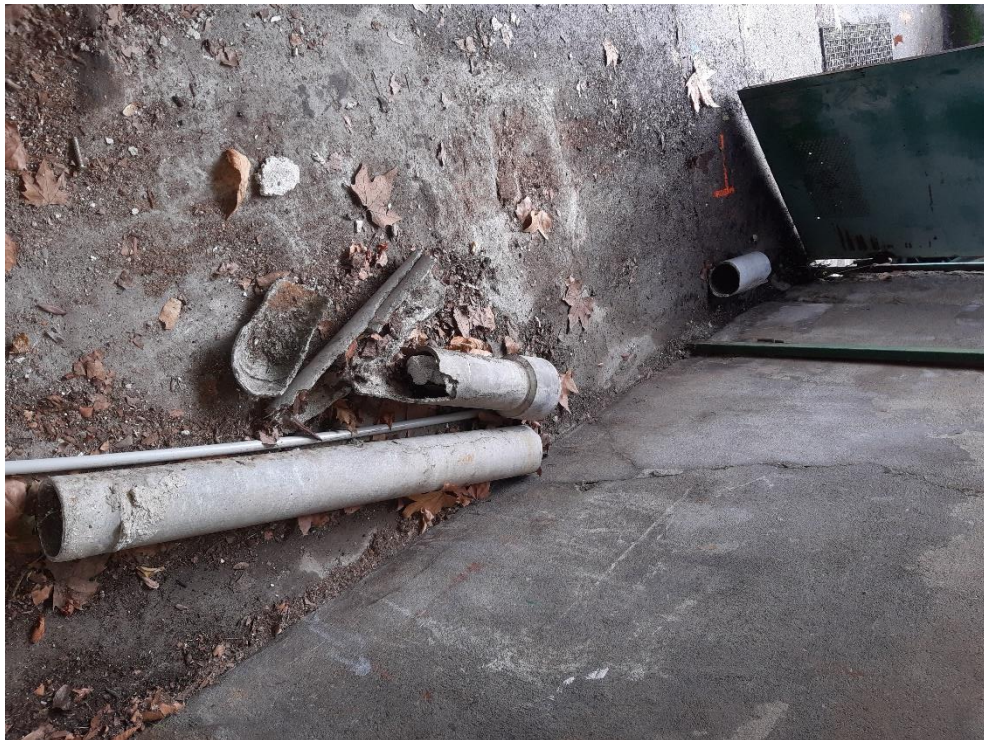
Des débris de conduit fibres-ciment susceptibles de contenir de l'amiante sont présent au sol à l'entrée du bâtiment (voir photo en fin de rapport).

Débris de conduit fibres-ciment susceptibles de contenir de l'amiante présent au sol à l'entrée du bâtiment.
