Rapport de repérage amiante avant réalisation de travaux dans un immeuble bâti

Rapport N° : 27250594/S1/1/AM-RTV_V1

Référence au programme de travaux :
ÉTUDES D'AVANT - PROJET - GLOBAL
NEKATOENEA - 64700 HENDAYE réalisé le
28/01/2025 par Architecte / Maîtrise d'oeuvre :
CANCAN

MAISON NEKATOENEA

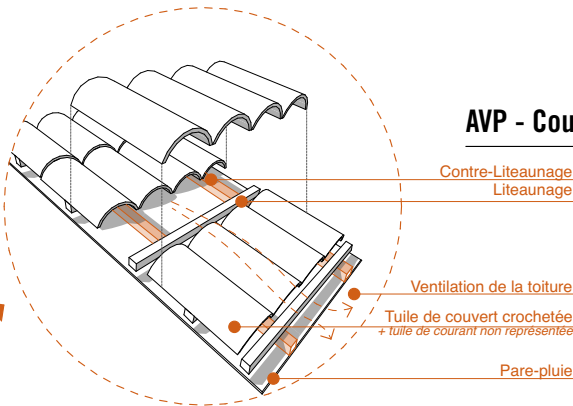
Composition couverture :
Accumulation d'humus le long du liteaunage, créant le développement de végétation sur la toiture + Accumulation d'eau et Infiltrations au travers du papier goudronné

COUVERTURE :
Remplacement PARE-PLUIE
Création CONTRE-LITEAUNAGE 40x40mm pour ventilation
LITEAUNAGE 40x40mm
DÉPOSE TOITURE EXISTANTE : ensemble des tuiles*
*conservation tuiles à prévoir pour réemploi cf bande stérile périphérique
TUILES : tuiles type canal DC12 - panachage naturelle dito existant

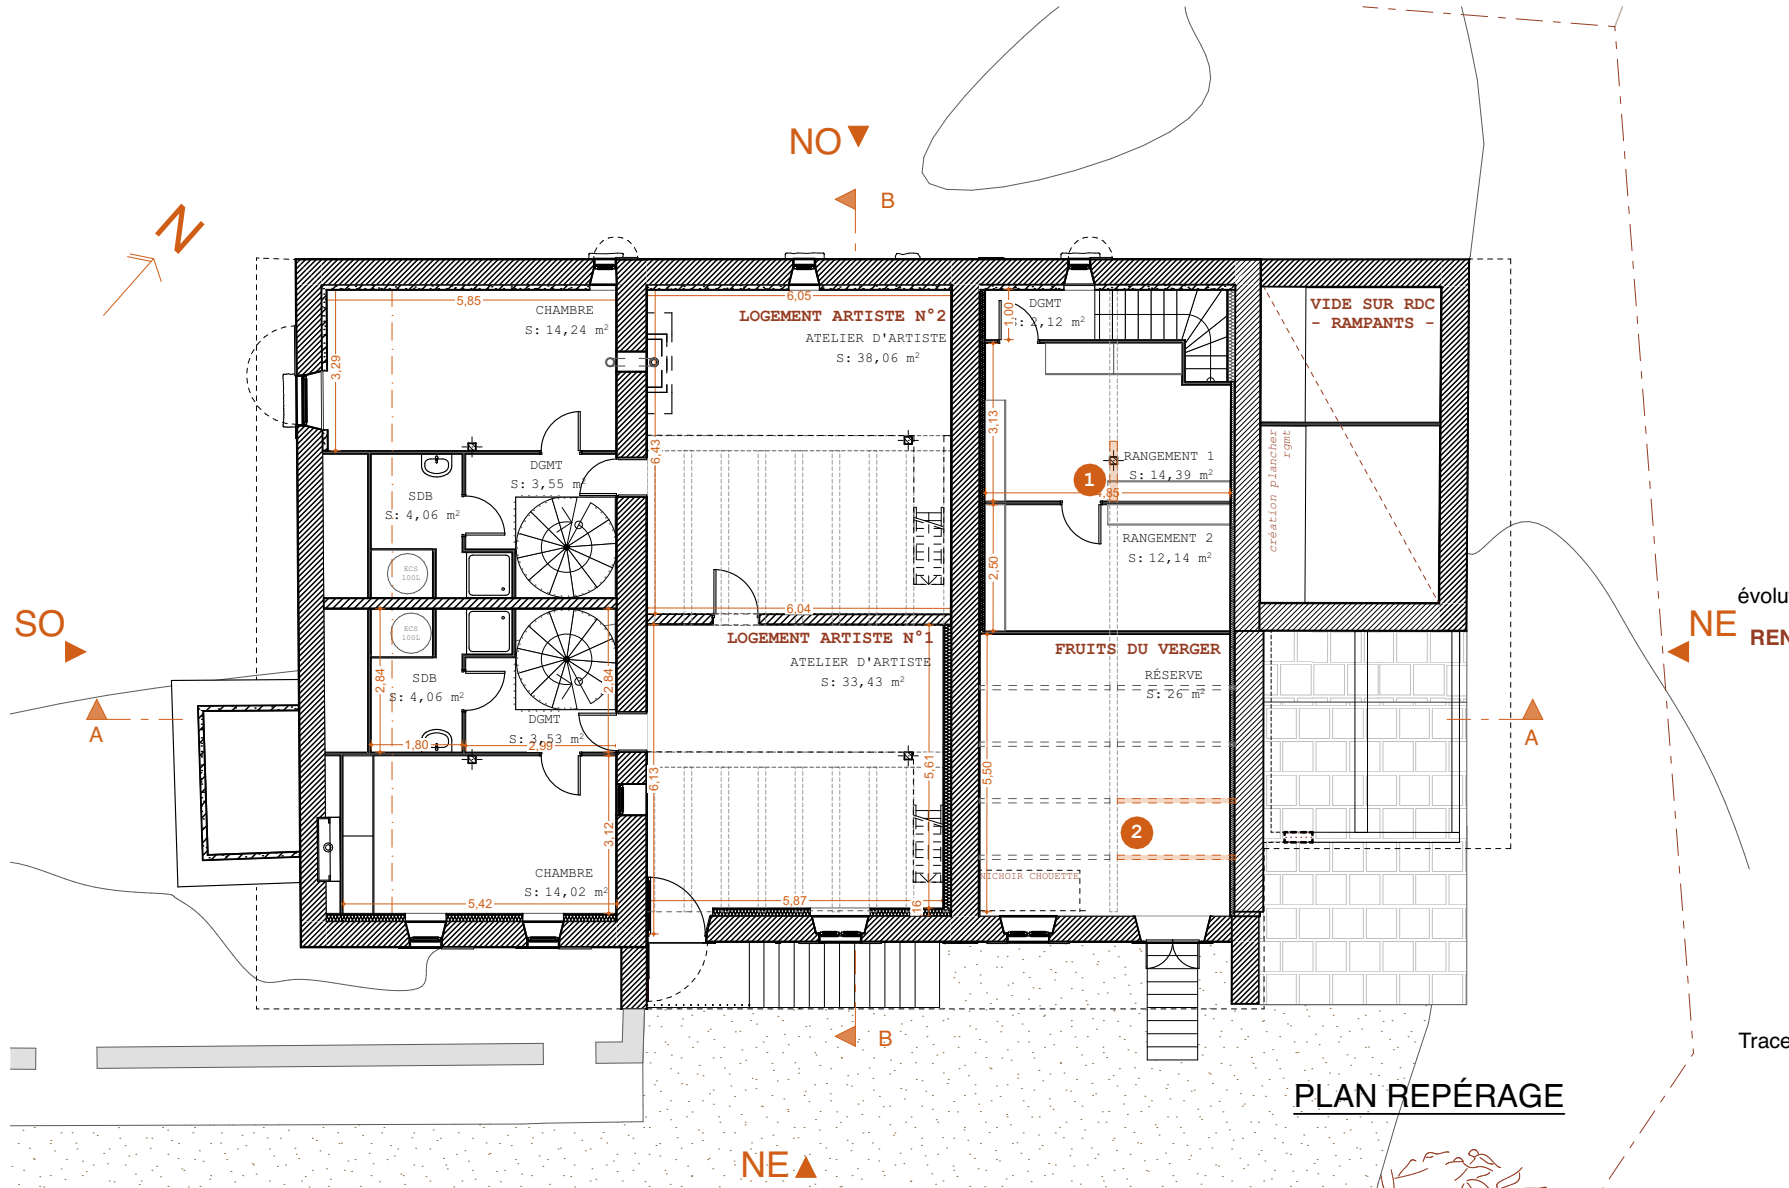
Affaissement couverture :
Ondulations visibles sur toiture, dû aux flambement de certaines poutres à l'époque, évolution à surveiller, semble stable à ce jour, par sécurité seule une poutre semble nécessiter d'un renfort d'appui.
RENFORT POTEAU : sous sabot dans pièce de stockage, voir plan de repérage ci-dessous.

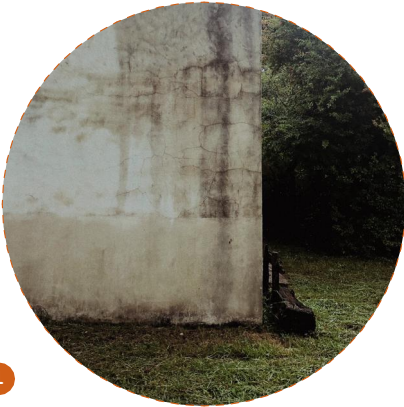
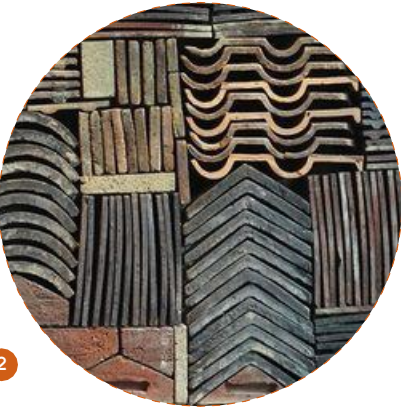
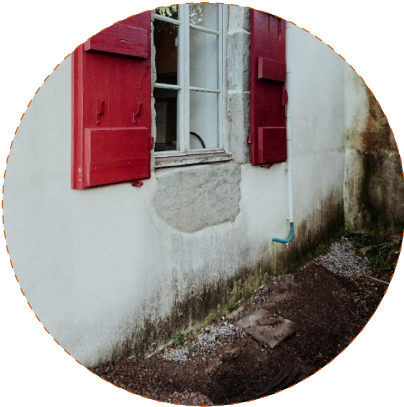
Traces d'humidités - Murs Extérieurs :
Murs extérieurs, Murs Sud-Ouest & Nord-Ouest remontées capillaires liées à l'expositions et pieds de façades végétalisés.
Murs extérieurs, Murs Pignon Nord-Ouest, Humidité et mousse en partie haute du mur pignon, liées à l'exposition de la façade et l'architecture sans débords de toiture sur pignon.

REPRISE D'ENDUITS PERSPIRANT : enduit chaux*
*chaulage annuel à prévoir + démoussage pour entretien

BANDE STÉRILE : en pieds de façades sur 30-40cm (gravillon, tuile appareillée ou concassée de réemploi* dans lit de sable) pour drainage du pied de façade
+ Nettoyage et entretien des abords végétalisés.
*voir si réemploi des tuiles existantes est envisageable pour ce lot

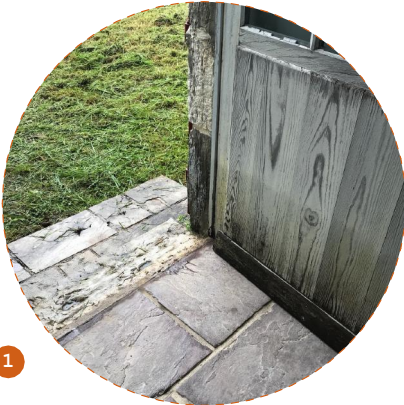
Porte - Infiltration :
Porte accès extérieur logements, fort risque d'inondation, notamment dans le logement 2, plus fortement exposé aux éléments.
Absence de seuil, infiltration d'eau dans les logements et espace intérieur + manque entretien peinture porte gorgée d'eau.
Infiltration également au niveau de l'entrée donnant sur l'atelier commun, notamment dû à la rigole pouvant se boucher.
Préconisations : Création seuil, Remplacement portes d'entrée et entretien peinture régulier.
Entretien régulier des abords, notamment débouchage rigole, liée à la typologie du terrain ravinant l'eau vers la maison.

Quelle solution ?

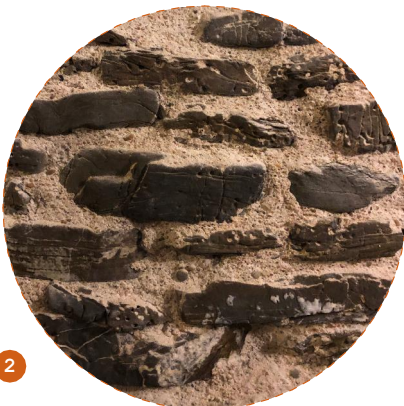
Remontées capillaires - Mur Pierres Intérieur :
Mur intérieur. Remontées capillaires
- voir comparaison avec mur sans humidité -

- Pierres humides -

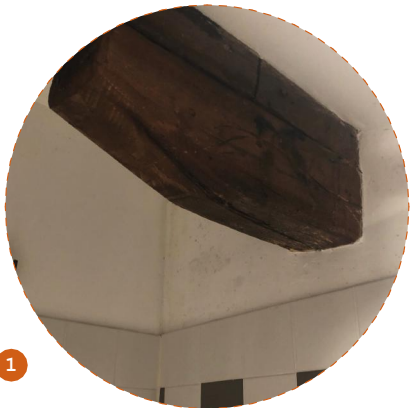
Salle d'eau - Humidité :
Humidité ambiante, traces d'humidité, notamment traces de moisissures en parties hautes des murs de la SDE, odeurs d'humidité ambiante.... Vmc défaillante.
Préconisations : Nouveau système de Ventilation par VMI (Ventilation Mécanique Inversée ou Ventilation Mécanique par Insufflation), l'air neuf est insufflé mécaniquement depuis l'extérieur vers l'intérieur, créant un phénomène de surpression poussant l'air intérieur dehors via des sorties d'air passives (Ailettes de ventilation au niveau des menuiseries....)

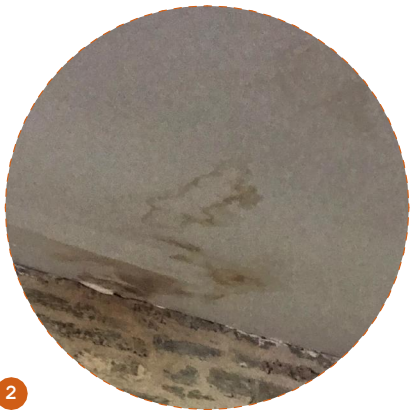
Humidité liée aux infiltrations en Toiture :
Développement d'humidité, lié aux diverses infiltrations en toiture : entourage cheminée, couverture...
Préconisations : Voir chap. 01

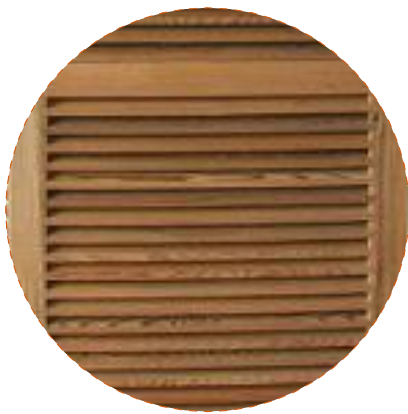
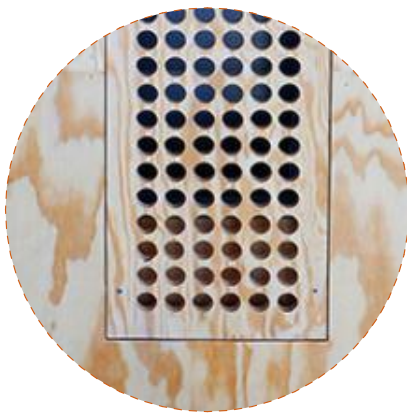
Volets non fonctionnels :
Volets avec défauts de fermeture, volets présentant un certains état de vétusté (déformés ou accumulation de couches de peinture).
Préconisations : Remplacement de certains volets.
