32, RUE DE BABYLONE A PARIS - HÔTEL DE CASSINI

Restauration de l'aile sur rue, de la cour d'honneur, des cours anglaises, du perron et de la terrasse du jardin

PRO-DCE

B.1 - NOTICE ARCHITECTURALE

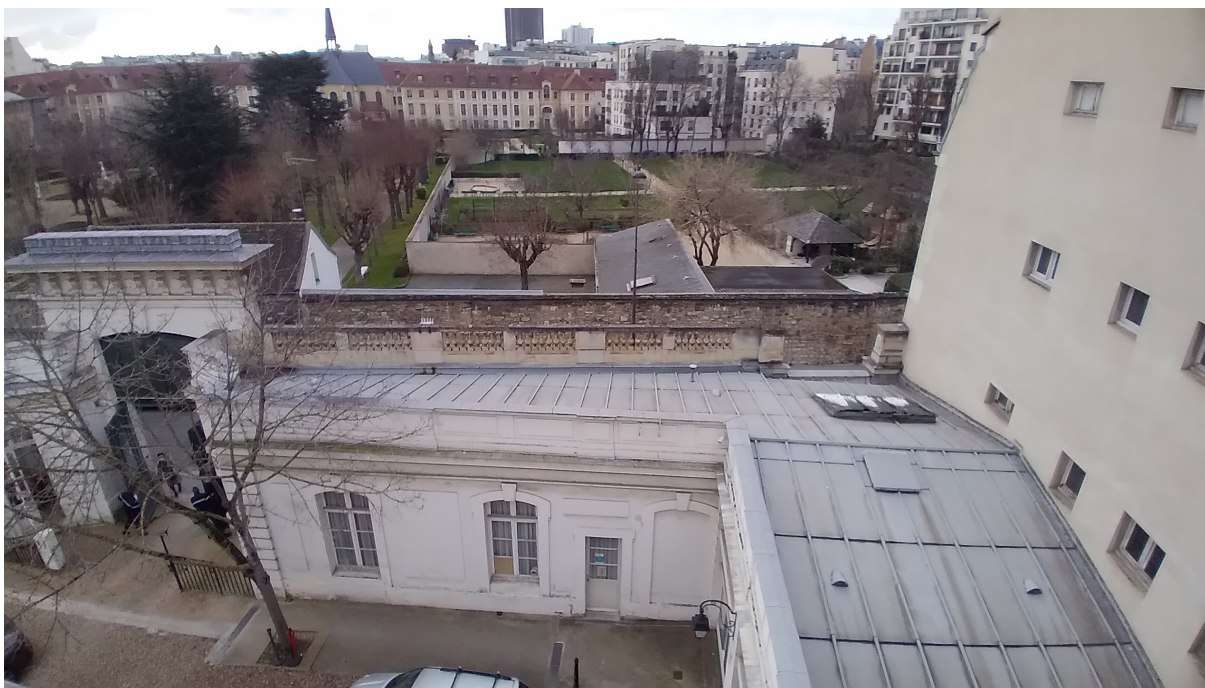
Photographie de la couverture de l'aile Ouest du bâtiment sur rue : vieillissement du zinc, verrière couverte de tôles oxydées, couverture du portail central en plomb vieillissante

Les couvertures ne semblent pas avoir fait l'objet de travaux de restauration et en mauvais état. L'altération des maçonneries au pied des balustrades au niveau de l'élévation sur rue, témoigne d'infiltrations d'eaux pluviales. Les chéneaux en zinc sont sans doute altérés.

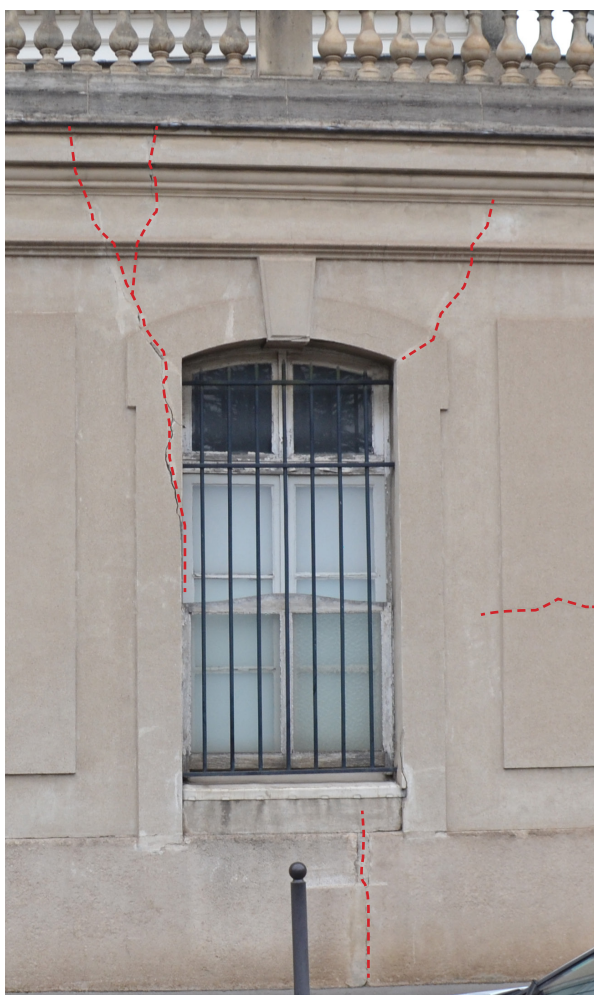
Photographie de la première travée côté Est : fissuration en biais au niveau de la baie qui remonte à travers la corniche jusqu'en haut de la balustrade, fissuration horizontale

- Des fissures partent en biais des ouvertures et remontent à travers la corniche jusqu'en haut de la balustrade formant acrotère. Toutes les fenêtres du bâtiment Est sur rue sont concernées ainsi qu'une fenêtre sur cour.
- Dans la partie Est du bâtiment Est côté rue, on note la présence des fissures verticales entre les pierres du soubassement ainsi qu'une fissure horizontale du dernier trumeau jusqu'au mitoyen. Les fissures sont observables à l'intérieur des bâtiments derrière les doublages et réaménagements récents. Les fissures les plus importantes sont localisées dans le local technique Est où on observe un décollement important de la façade par rapport aux murs de refend. La façade ne semble pas liaisonnée à ces refends.

Ces deux types de fissures témoignent du tassement du mur de façade rue et la rotation en pied vers l'extérieur. Selon les investigations géotechniques de l'analyse du BET Equilibre Structure, il est très probable que la façade ne soit pas assez fondée et tasse sur tout son linéaire. Le tassement plus marqué à l'est s'expliquerait sans doute par les très nombreux travaux d'installation de réseaux dans cette zone sous le trottoir en pied de façade et par de possibles fuites de réseaux dans cette zone qui auraient lessivé les terrains déjà très mauvais. L'absence de chaînage entre les murs de refend et la façade n'améliore pas la stabilité de la façade.

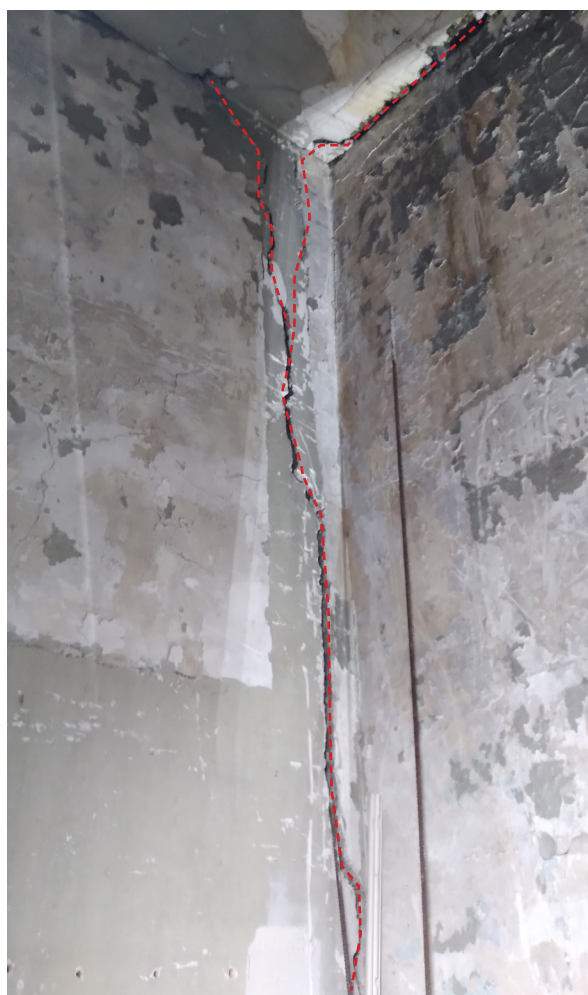
Photographie de la travée située contre le mur mitoyen Est : fissuration intérieure, marques d'infiltrations d'eaux pluviales

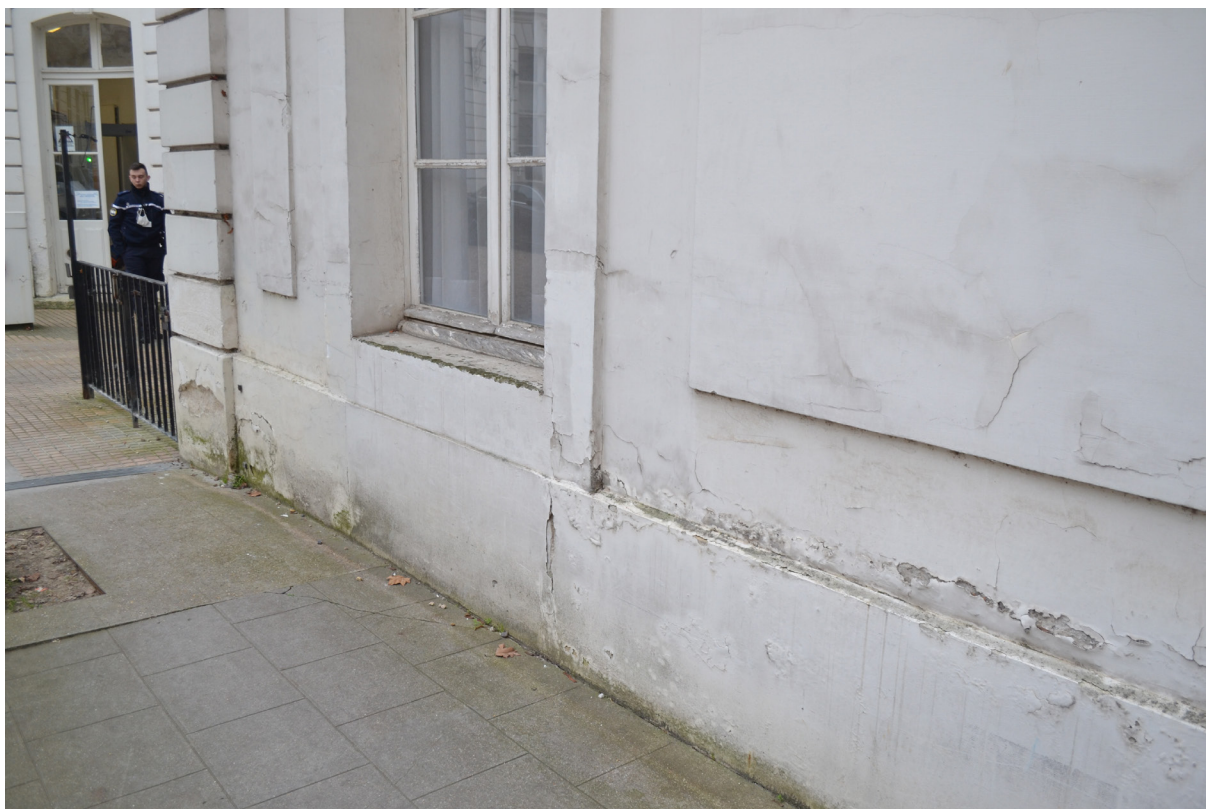
Photographie des soubassements du bâtiment sur rue côté cour : marques d'humidité, colonisation biologique, écaillage de la peinture et de l'enduit

On peut aussi souligner la dégradation des soubassements, notamment ceux sur cour. Ces pathologies sont liées au rejaillissement des eaux pluviales ou une humidité stagnante due à une mauvaise gestion des eaux pluviales et l'imperméabilité des sols sur l'ensemble du pourtour de l'édifice. Nous notons par exemple que le caniveau devant le bâtiment présente des problèmes d'entretien qui accentue ces phénomènes.

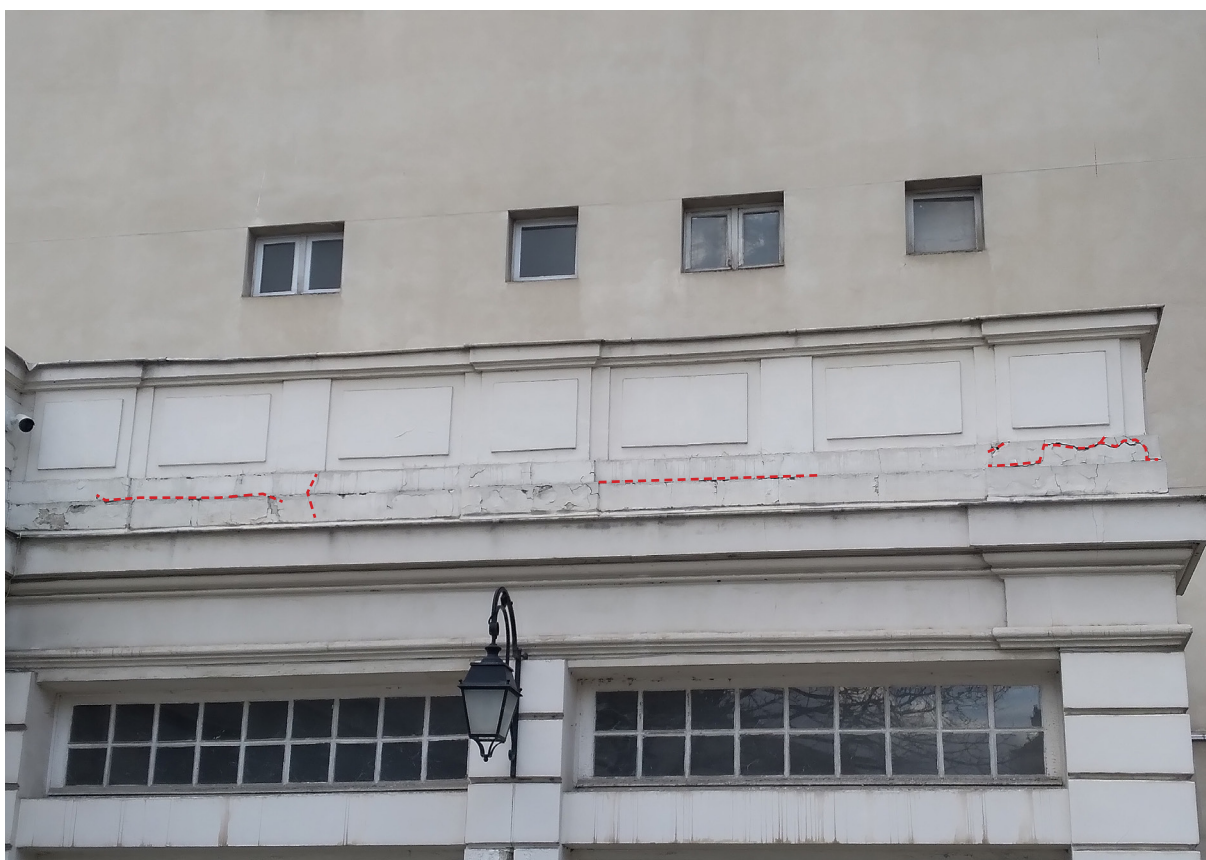
Photographie du parapet du bâtiment sur rue sur rue côté cour : altération de l'enduit et écaillage de la peinture, marques d'humidité, fissuration profondes des maçonneries

Enfin, les façades sur cour présentent des fissures horizontales au pied des entablements en tête de façade. D'après le rapport d'Equilibre Structure, cela correspondrait à la liaison entre la partie en pierre de la façade et la partie en brique du mur acrotère.

Au niveau de l'élévation sur cour et des élévations intérieures du porche, l'ensemble des enduits en plâtre et chaux est en mauvais état et présentent des parties faïencées et fissurées. La peinture mise en oeuvre sur l'enduit plâtre et chaux s'écaille.

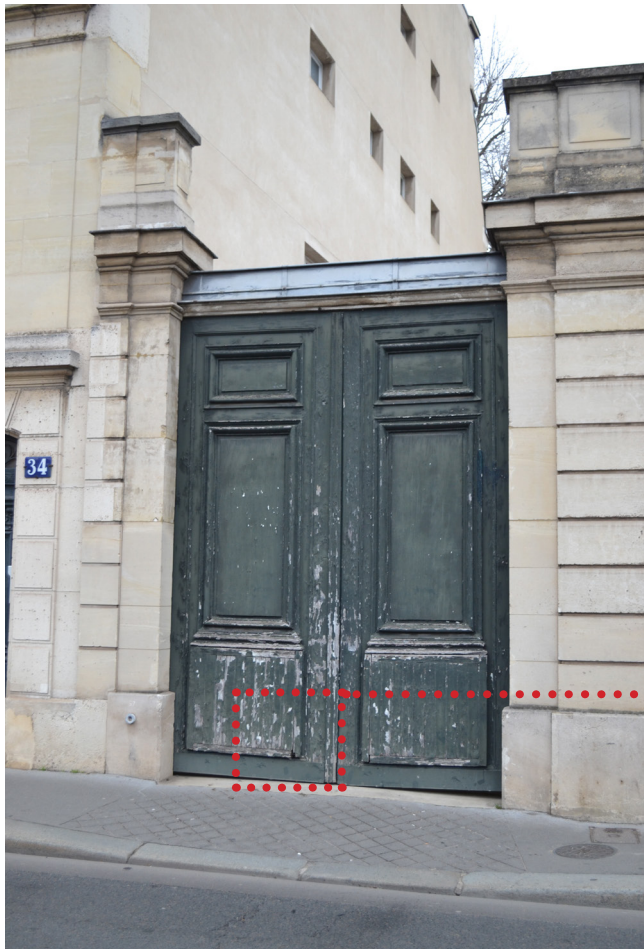
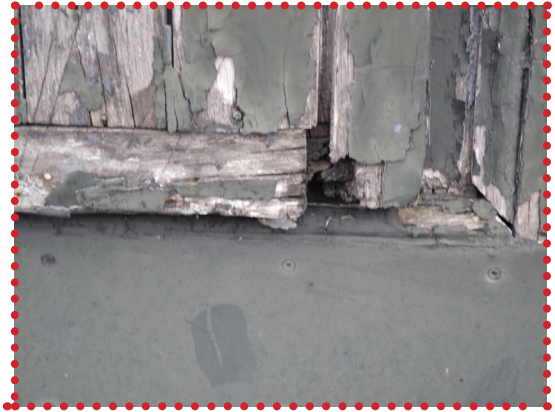
Photographies de la porte cochère située en extrémité Ouest de la façade sur rue : peinture écaillée, altération des panneaux bas, déformation des vantaux

Les deux portes cochères sont en mauvais état de conservation. Les panneaux bas sont altérés par l'humidité, sans doute du fait du rejaillissement des eaux pluviales liés à la mauvaise gestion de leur récupération. Les peintures sont lessivées et ne protègent plus le bois.

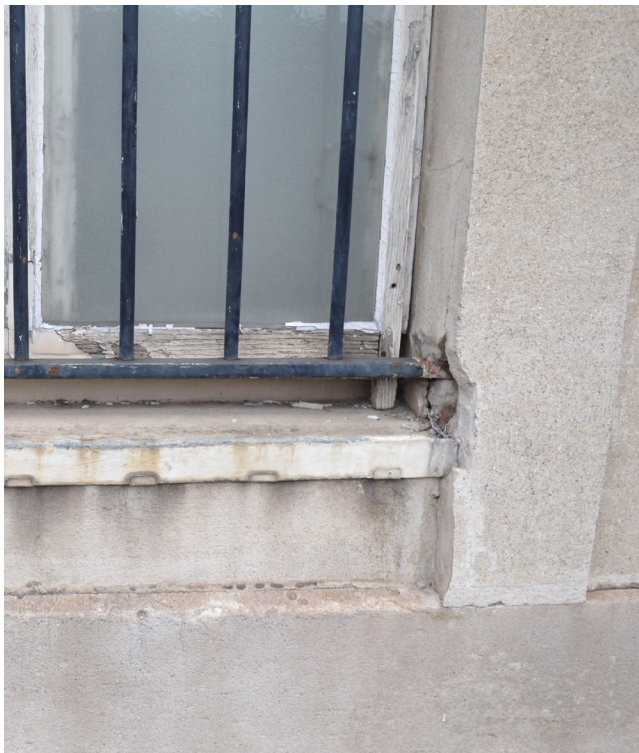
Photographie d'une des baies du bâtiment sur rue, élévation côté rue : oxydation de la grille de défense ayant fait éclater les maçonneries au niveau de l'encadrement de baie, altération de la menuiserie formant le pare-balle.

Les six châssis situés au niveau de l'élévation sur rue sont quant à eux très dégradés. Les pièces d'appui sont altérées. Les mastics sont fragiles et pour beaucoup lacunaires, certains vitrages menacent de tomber. Les peintures sont complètement lessivées laissant le bois à nu. Notons la présence de châssis pare-balle en applique côté extérieur.

Les grilles de défense en fer forgé, situées en rez-de-chaussée sont ponctuées de corrosion et la peinture les protégeant est lacunaire. Les ancrages sont pour certains éclatés par les phénomènes de corrosion.

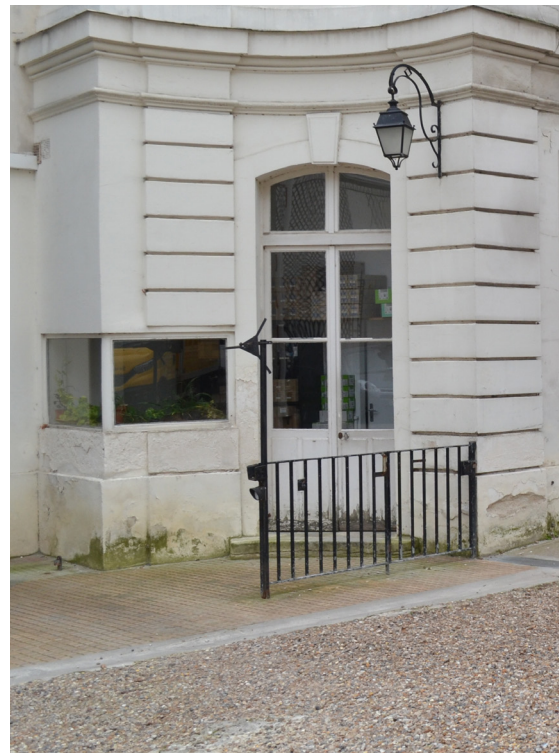
Photographie d'une des baies du bâtiment sur rue, élévation côté cour : altération des parties basses, peinture lacunaire. Baie en aluminium percé lors d'aménagements récents

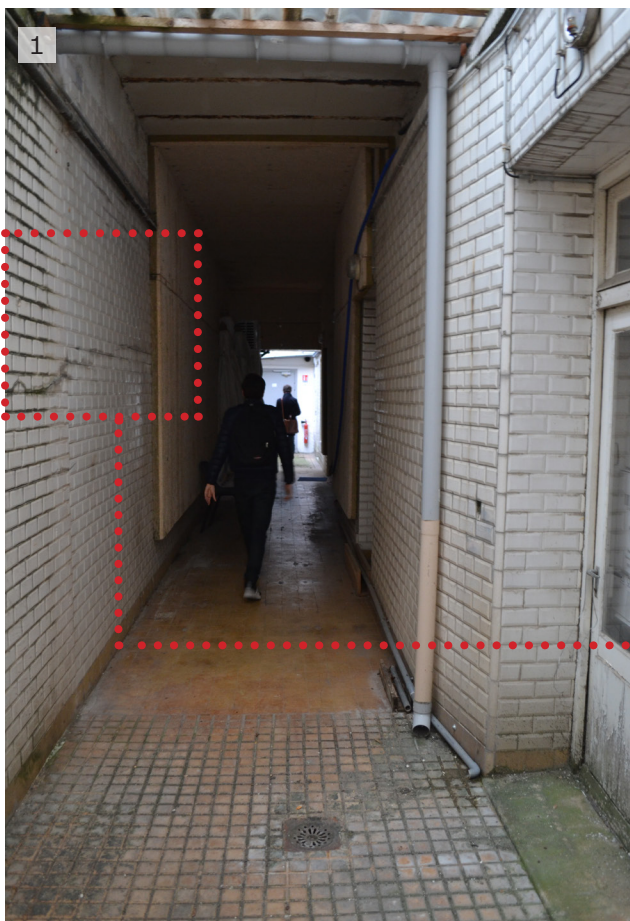
Photographies de la cour anglaise principale côté cour d'honneur :

1- vue générale : marque d'humidité, colonisation biologique au niveau du sol, fissuration horizontale du mur de soutènement

Le mur de soutènement de la cour anglaise principale datant des aménagements réalisés par Arveuf au XIX^{ème} siècle présente d'importantes fissures. Une fissure horizontale partant de l'extrémité Est de la cour anglaise, semble se poursuivre sur la majeure partie du linéaire de l'ouvrage. L'extension de la fissure est cependant dissimulée par un isolant contre les murs sous le perron.

D'après l'analyse du BET Equilibre Structure, le profil de la fissure du mur de soutènement de la cour anglaise principale suggère un tassement de l'assise du mur sur un linéaire conséquent ayant entraîné l'apparition d'une rupture le long d'une faiblesse dans l'ouvrage (changement d'épaisseur, joint entre maçonneries...). La fissure s'abaisse vers l'angle Est, vraisemblablement en raison de la présence du mur de fondation de la façade en retour datant de 1768. Le tassement semble diminuer vers l'Ouest (la fissure disparaît) où les sondages pénétrométriques révèlent des terrains légèrement moins mauvais. Le mur, et notamment la partie haute qui ne présente plus suffisamment d'opposition, subit les poussées des remblais, des eaux et des surcharges de la cour, transmises au mur avec d'autant plus d'importance que les remblais sans cohésion sont très peu porteurs et hétérogènes.

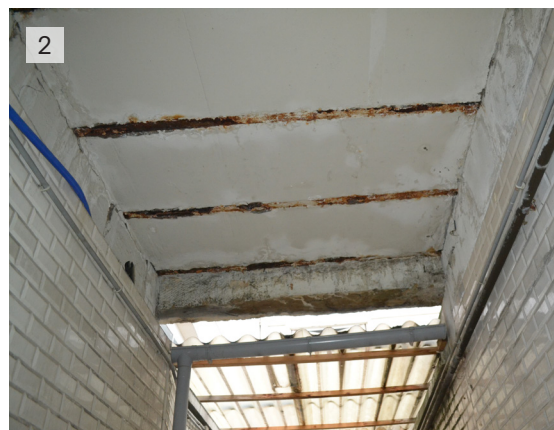
2 - vue de la sous-face du perron : oxydation des profilés métalliques, marques d'humidité

Le perron central, formé de poutrelles métalliques et hourdis ciment, est très dégradé : les poutrelles sont corrodées et ont fait éclater le hourdis par endroits.

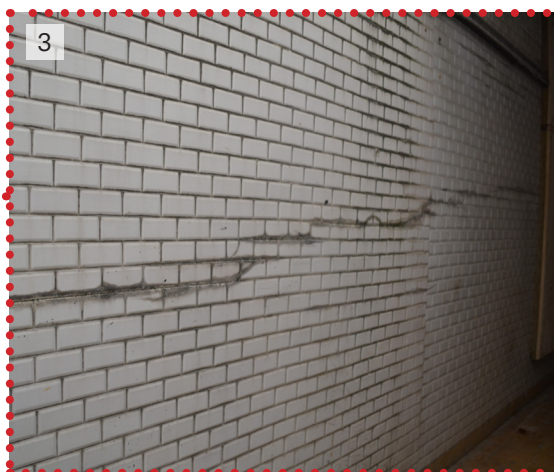
3 - vue du mur de soutènement : fissuration horizontale traversante

Des marques d'infiltrations d'eaux pluviales ont également été notées au niveau de cette fissure, ce qui laisse supposer que la fissure est traversante sur toute l'épaisseur du mur.

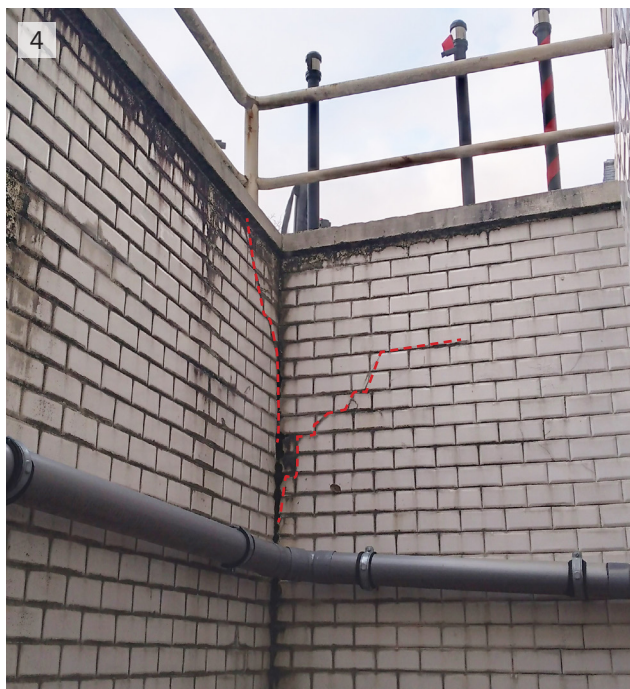
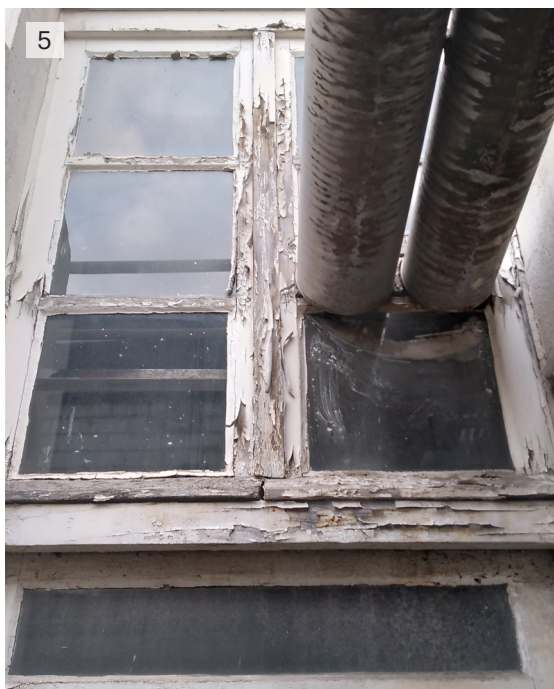
Photographies de la cour anglaise Est côté cour d'honneur :

4- vue de l'angle Sud-Ouest de la cour : importantes marques d'humidité, colonisation biologique, fissuration en biais du mur de soutènement

Le mur de soutènement de la cour anglaise Est datant d'aménagement plus récents présente également des fissures horizontales du carrelage en tête de mur, ainsi que des fissures en biais à partir de l'angle Ouest. On note aussi une fissure horizontale sur tout le pourtour de la courette dans la partie non carrelée.

Toute la courette, mais aussi le sous-sol pour y accéder, est fortement humide : coulure, colonisation biologique, chute du revêtement.

Tout comme pour la cour anglaise principale, le mur de soutènement de la seconde cour subit les poussées des remblais, des eaux (pas de drainage) et des surcharges de la cour transmises au mur en raison d'une faible compacité des remblais qui sont très peu porteurs et hétérogènes ce qui explique les fissures en tête de mur.

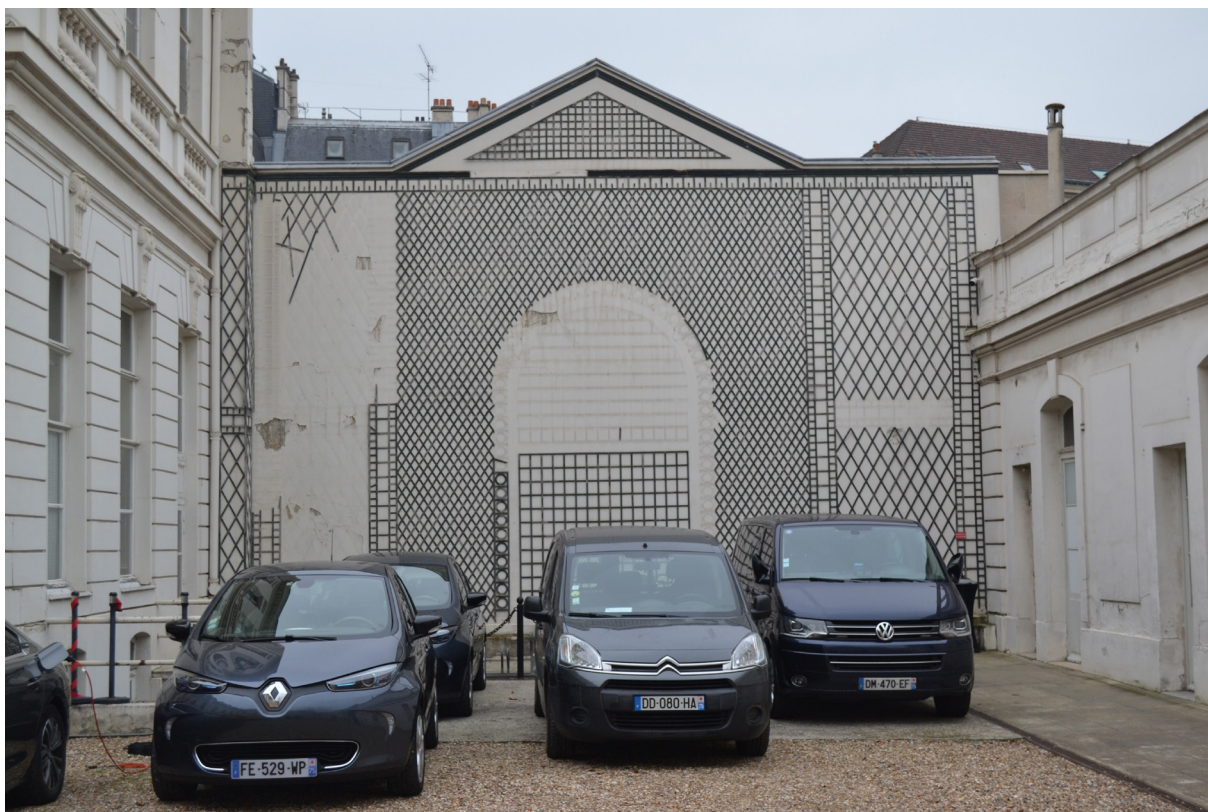
Photographie de la cour d'honneur du mur mitoyen Est : Hétérogénéité des traitements de sols, altération de l'enduit du mur mitoyen, treillage lacunaire et en très mauvais état.

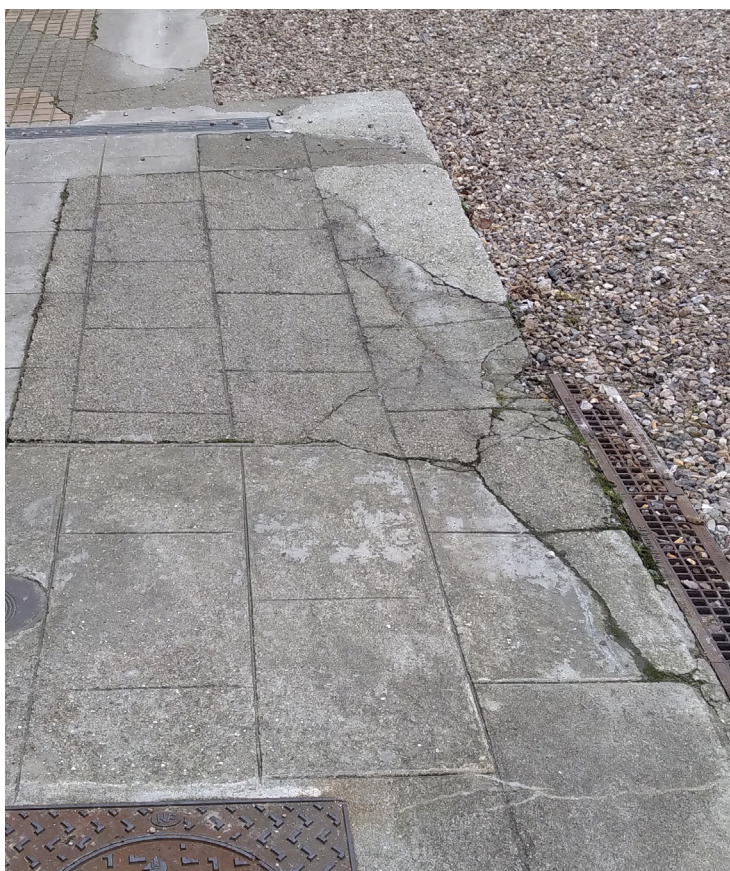
Photographie d'un des trottoirs en ciment de la cour : Fissuration, reprises en mortiers, présence de caniveaux à grilles encombrés par les gravillons de la cour

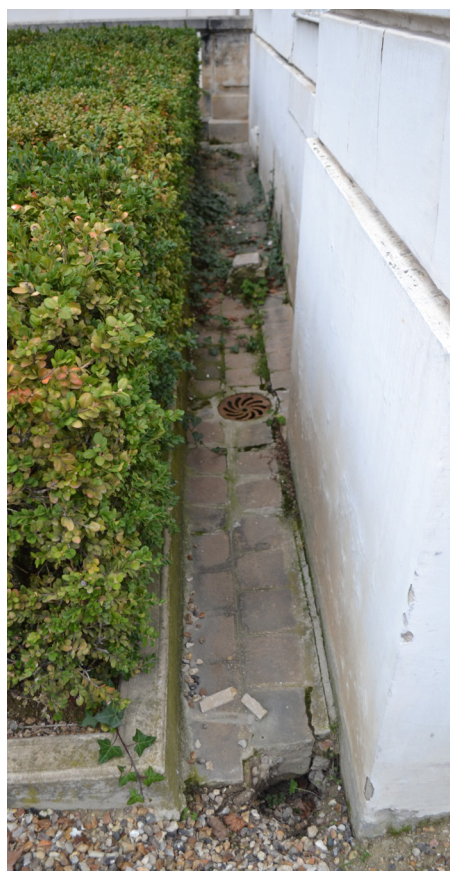
Photographie d'une cunette pavée au pied du logis : Fissuration, colonisation biologique, avaloir en fonte sous-dimensionné ?

Des caniveaux sont disposés au pied du logis, et des caniveaux plus récents semblent avoir été ajoutés au droit de l'aile sur rue, mais cohérence globale. Les avaloirs repérés en pied d'élévation du logis semblent sous-dimensionnés. L'ensemble additionné génère d'importants désordres en pied d'élévation notamment de l'aile sur rue, ainsi qu'au niveau des murs de soutènement des deux cours anglaises (cf paragraphe précédent).

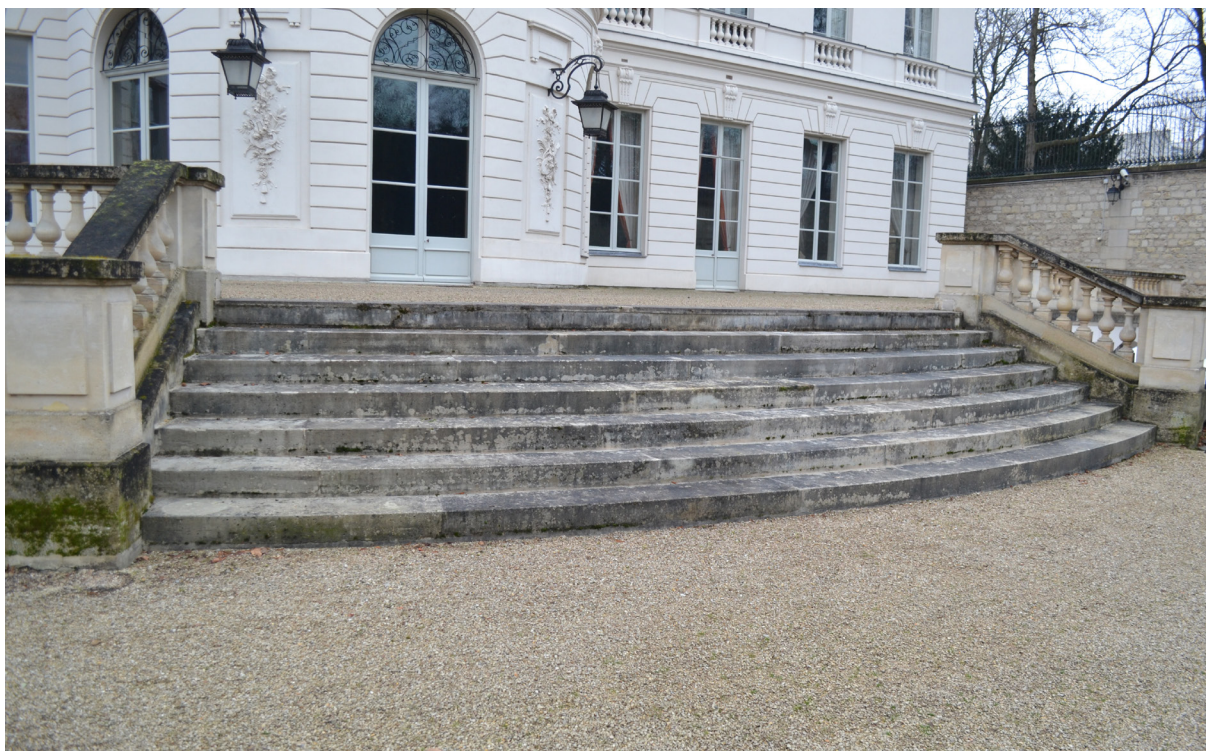
Photographie du perron sur le jardin : colonisation biologique de l'embranchement et des balustrades en pierres

L'emmarchement en pierre est également en bon état, à l'exception d'un élément fissuré. L'ensemble est également colonisé par la mousse et les lichens. Notons toutefois que les marches ont grossièrement été jointoyées au ciment.

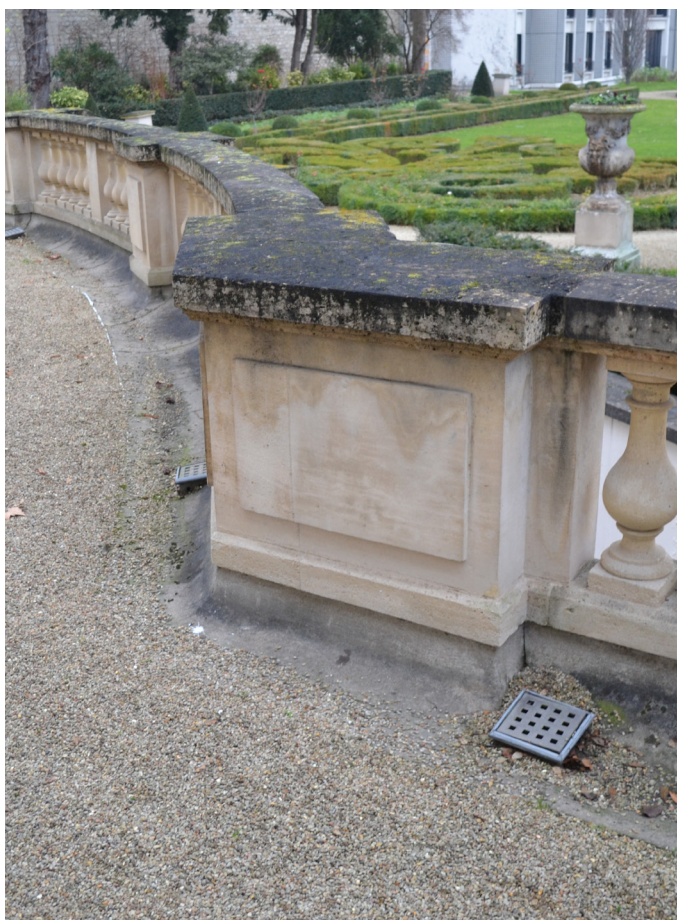
Photographies du perron sur jardin :

1 - vue du caniveau en ciment et des avaloirs récupérant les eaux pluviales de la terrasse
2 et 3 - vues des cours anglaises : fissuration des murs d'échiffre de l'embranchement central

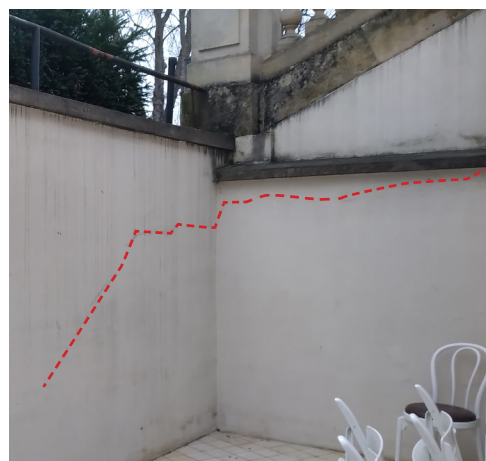
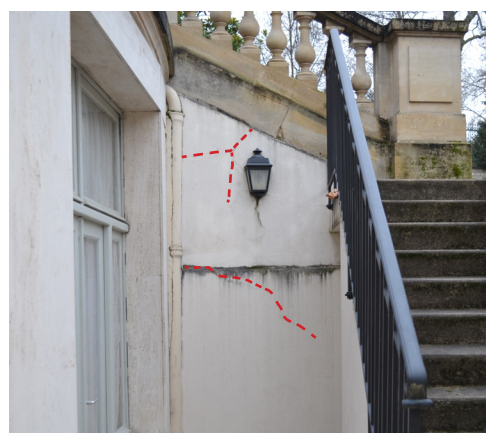
On relève des fissures marquées dans les deux cours de part et d'autre de l'emmarchement de la terrasse. Elles affectent les murs d'échiffre de l'emmarchement, mais aussi les murs en retour. Ces fissures semblent indiquer la formation d'un arc de décharge dans ces murs. Les fissures dans la zone du perron sont probablement dues à un tassement de l'emmarchement qui n'est pas sur un sous-sol contrairement au reste de la zone.

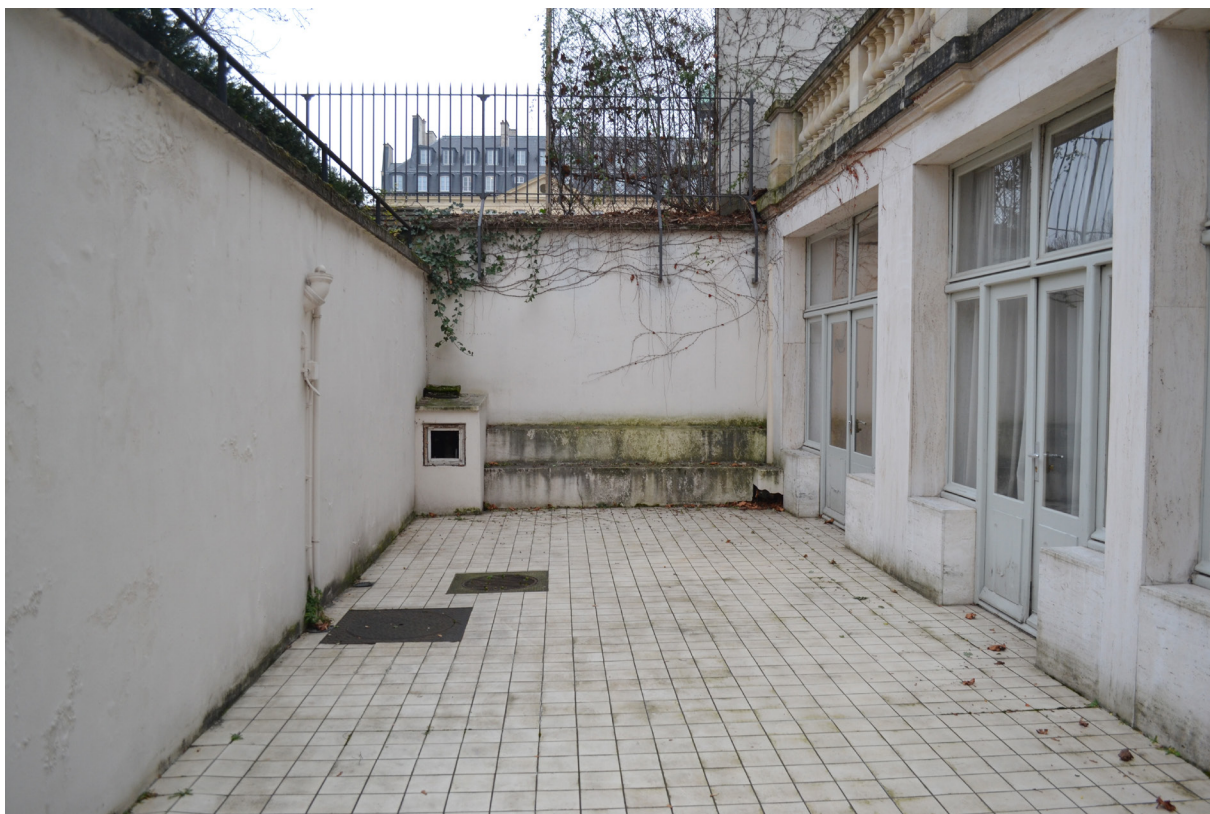
Photographie de la cour anglaise Est sur le jardin : humidité générale, colonisation biologique, banquette en ciment fortement dégradé

Notons d'importantes marques d'humidité au niveau des murs de soutènement des deux cours (décrochement de l'enduit, colonisation biologique) attestant d'un défaut d'étanchéité au droit des terres retenues.

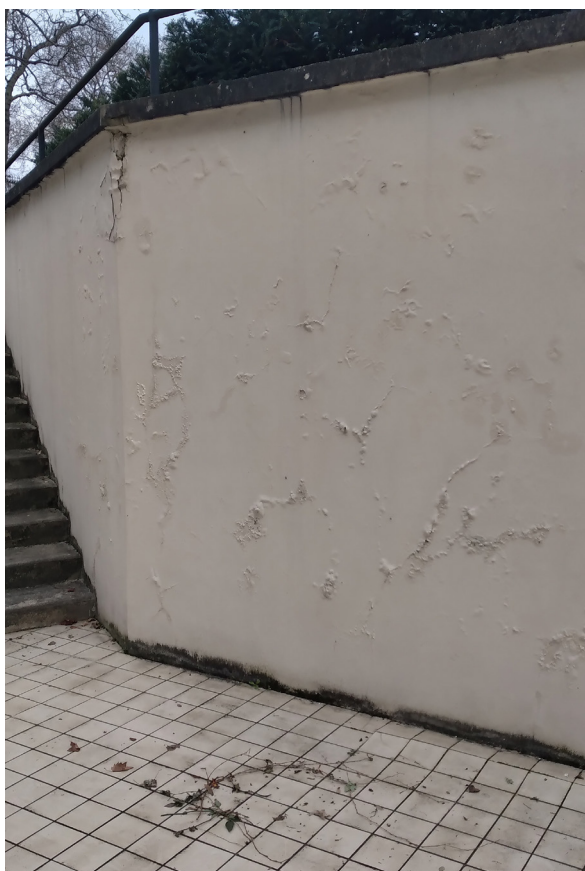
Photographie du mur de soutènement de la cour Est : marques d'humidité, fissuration et écaillage de l'enduit, fissuration liée à l'oxydation du garde-corps métallique

On relève également des fissures verticales ponctuelles, dans les deux cours, au droit de certains montants des garde-corps métalliques en tête de mur.

Ce type de fissures est sans doute lié à l'oxydation des fers des rambardes métalliques formant garde-corps.

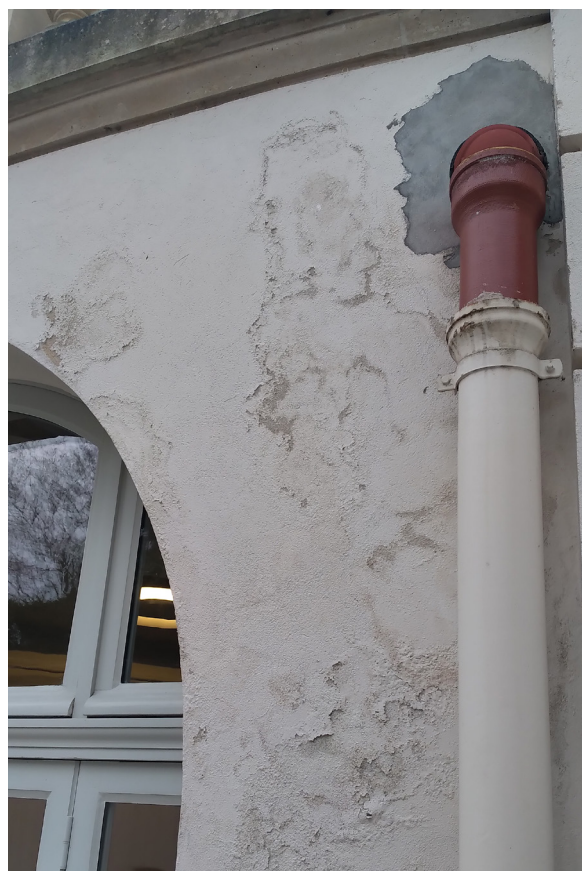
Photographie du mur de soutènement de la cour Ouest : marques d'humidité, écaillage de l'enduit, reprise au ciment > dégradation liée à une fuite de la descente EP ?
