**32, RUE DE BABYLONE A PARIS - HÔTEL DE CASSINI**

Restauration de l'aile sur rue, de la cour d'honneur, des cours anglaises, du perron et de la terrasse du jardin

**PRO-DCE**

**C.1 - CARNET DES PIECES GRAPHIQUES\_COUR ET COURS ANGLAISES**

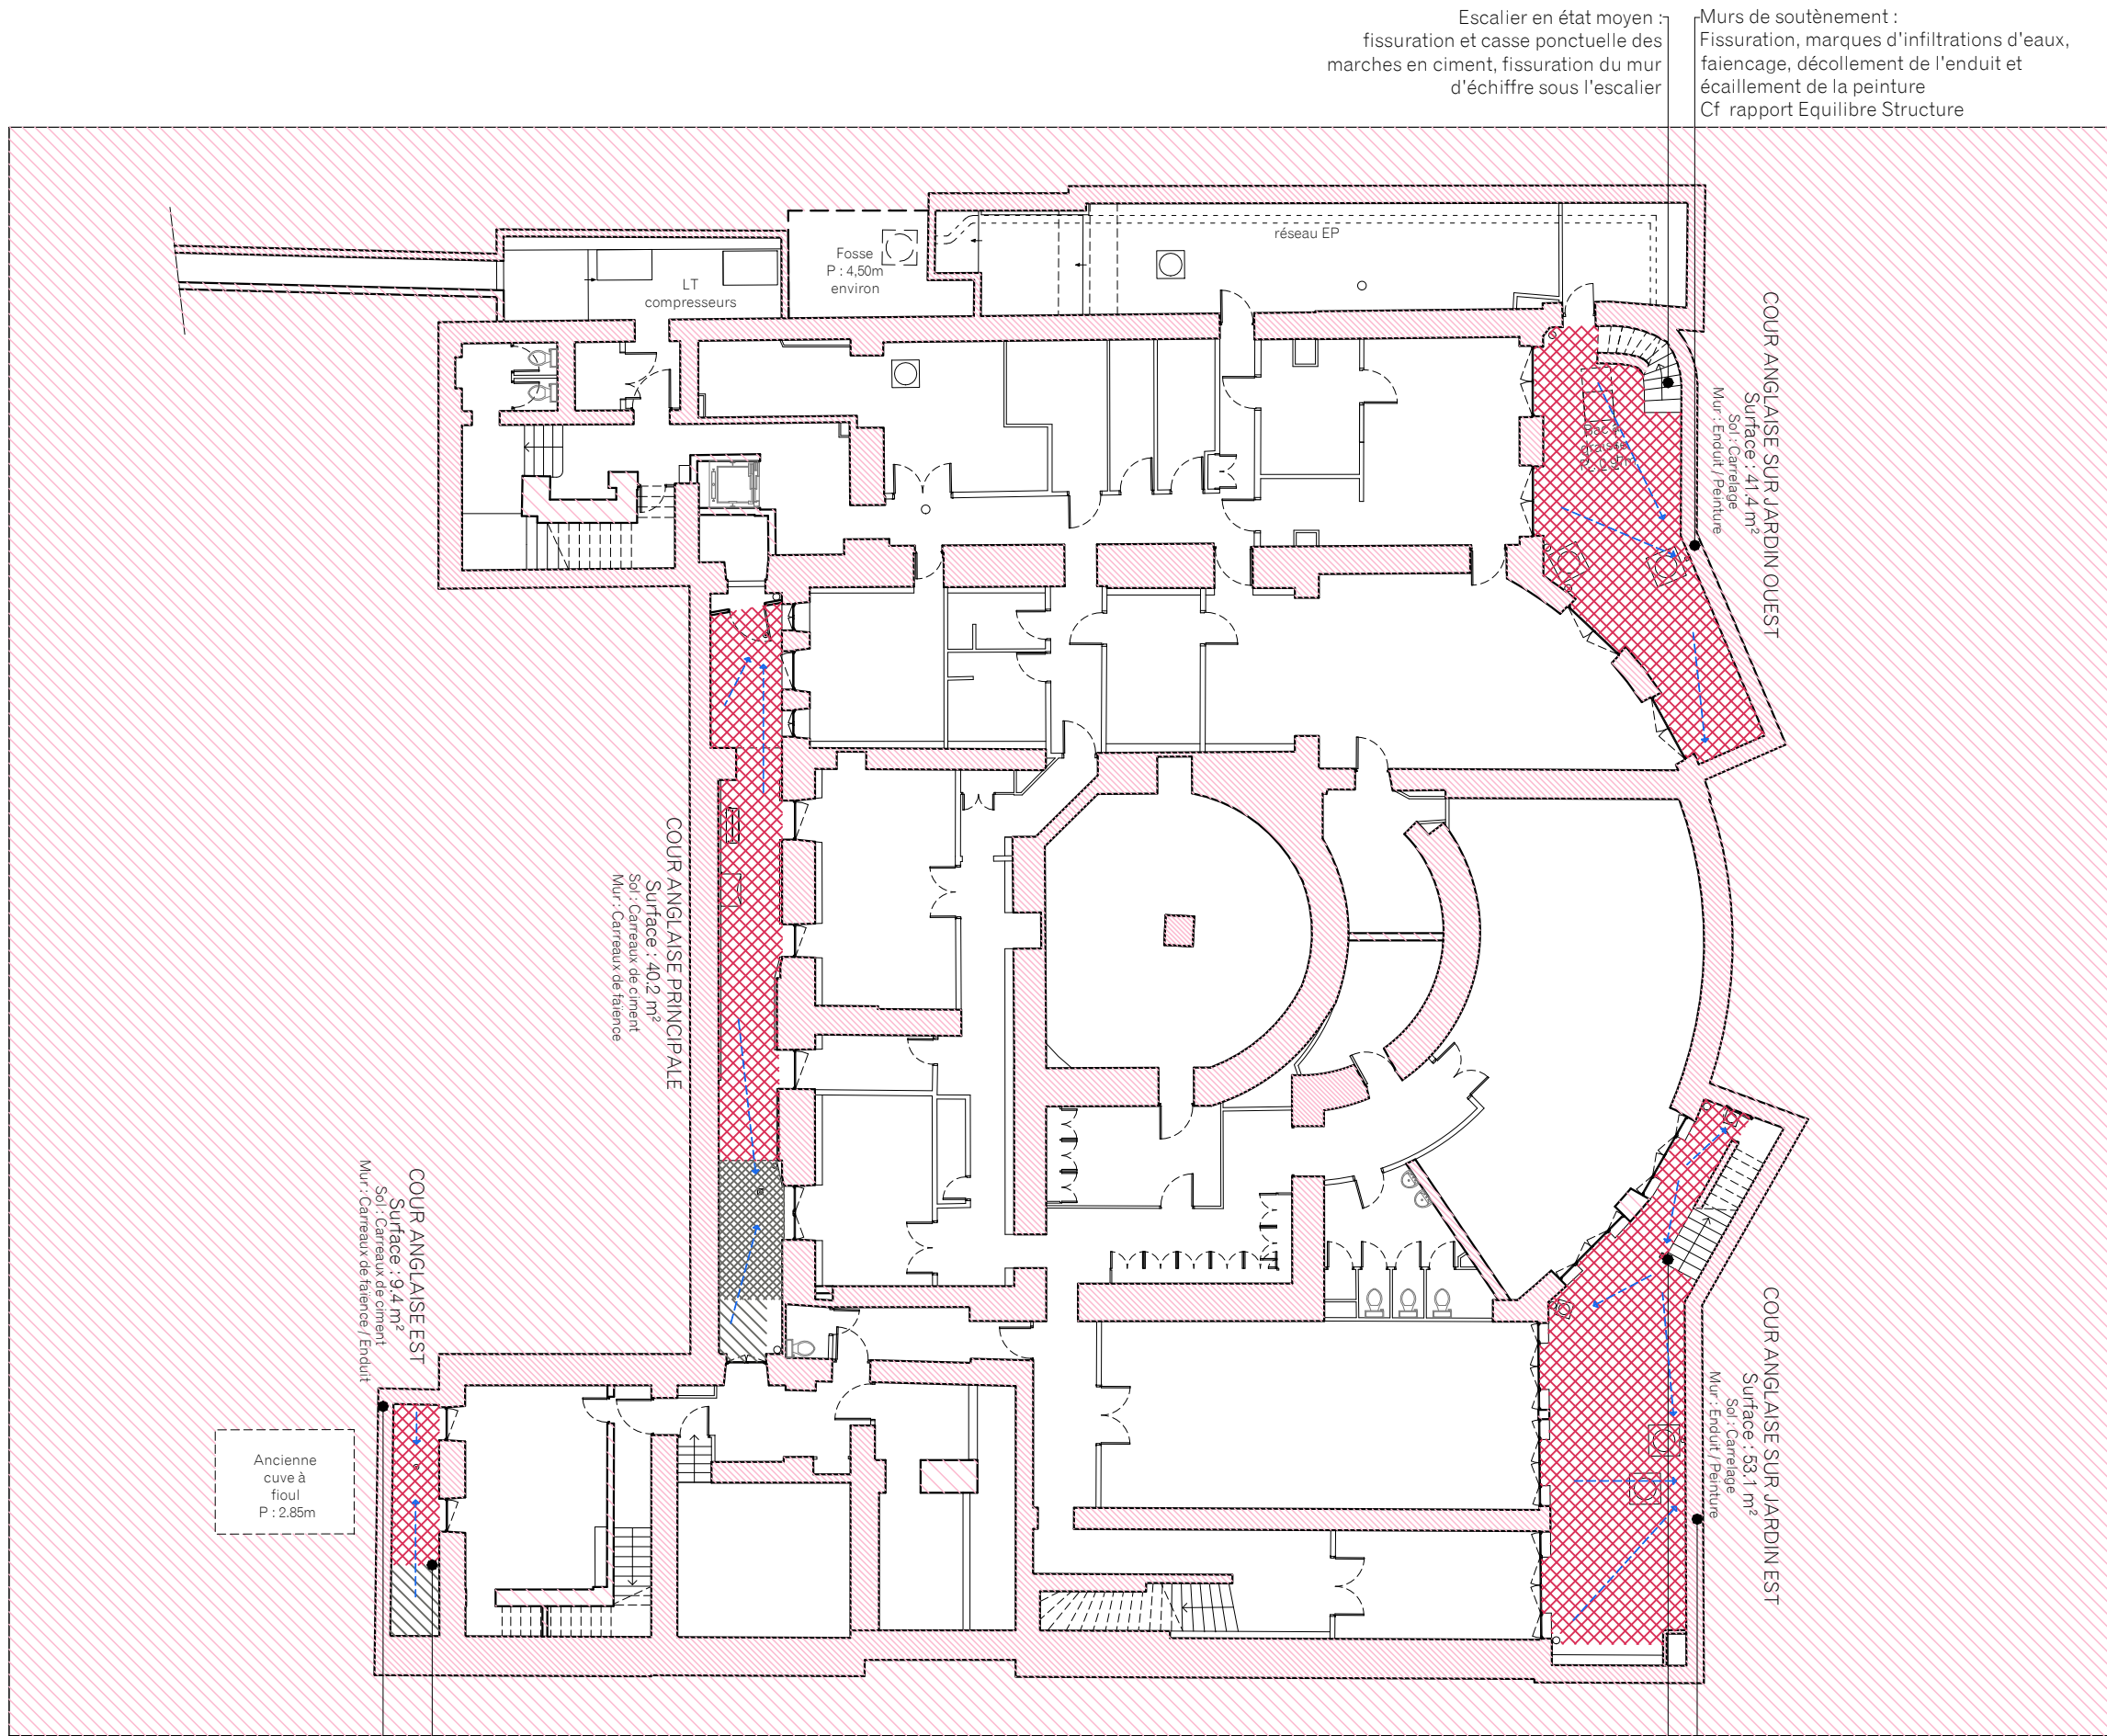
Murs de soutènement :  
Fissuration, marques d'infiltrations d'eaux,  
faïencage de du carrelage mural  
Cf rapport Equilibre Structure

Escalier en état moyen :  
oxydation des fers, casse ponctuelle des marches en  
ciment, fissuration du mur d'échiffre sous l'escalier. Cf  
rapport Equilibre Structure

Murs de soutènement :  
Fissuration, marques d'infiltrations d'eaux,  
faïencage, décollement de l'enduit et écaillage de  
la peinture. Cf rapport Equilibre Structure

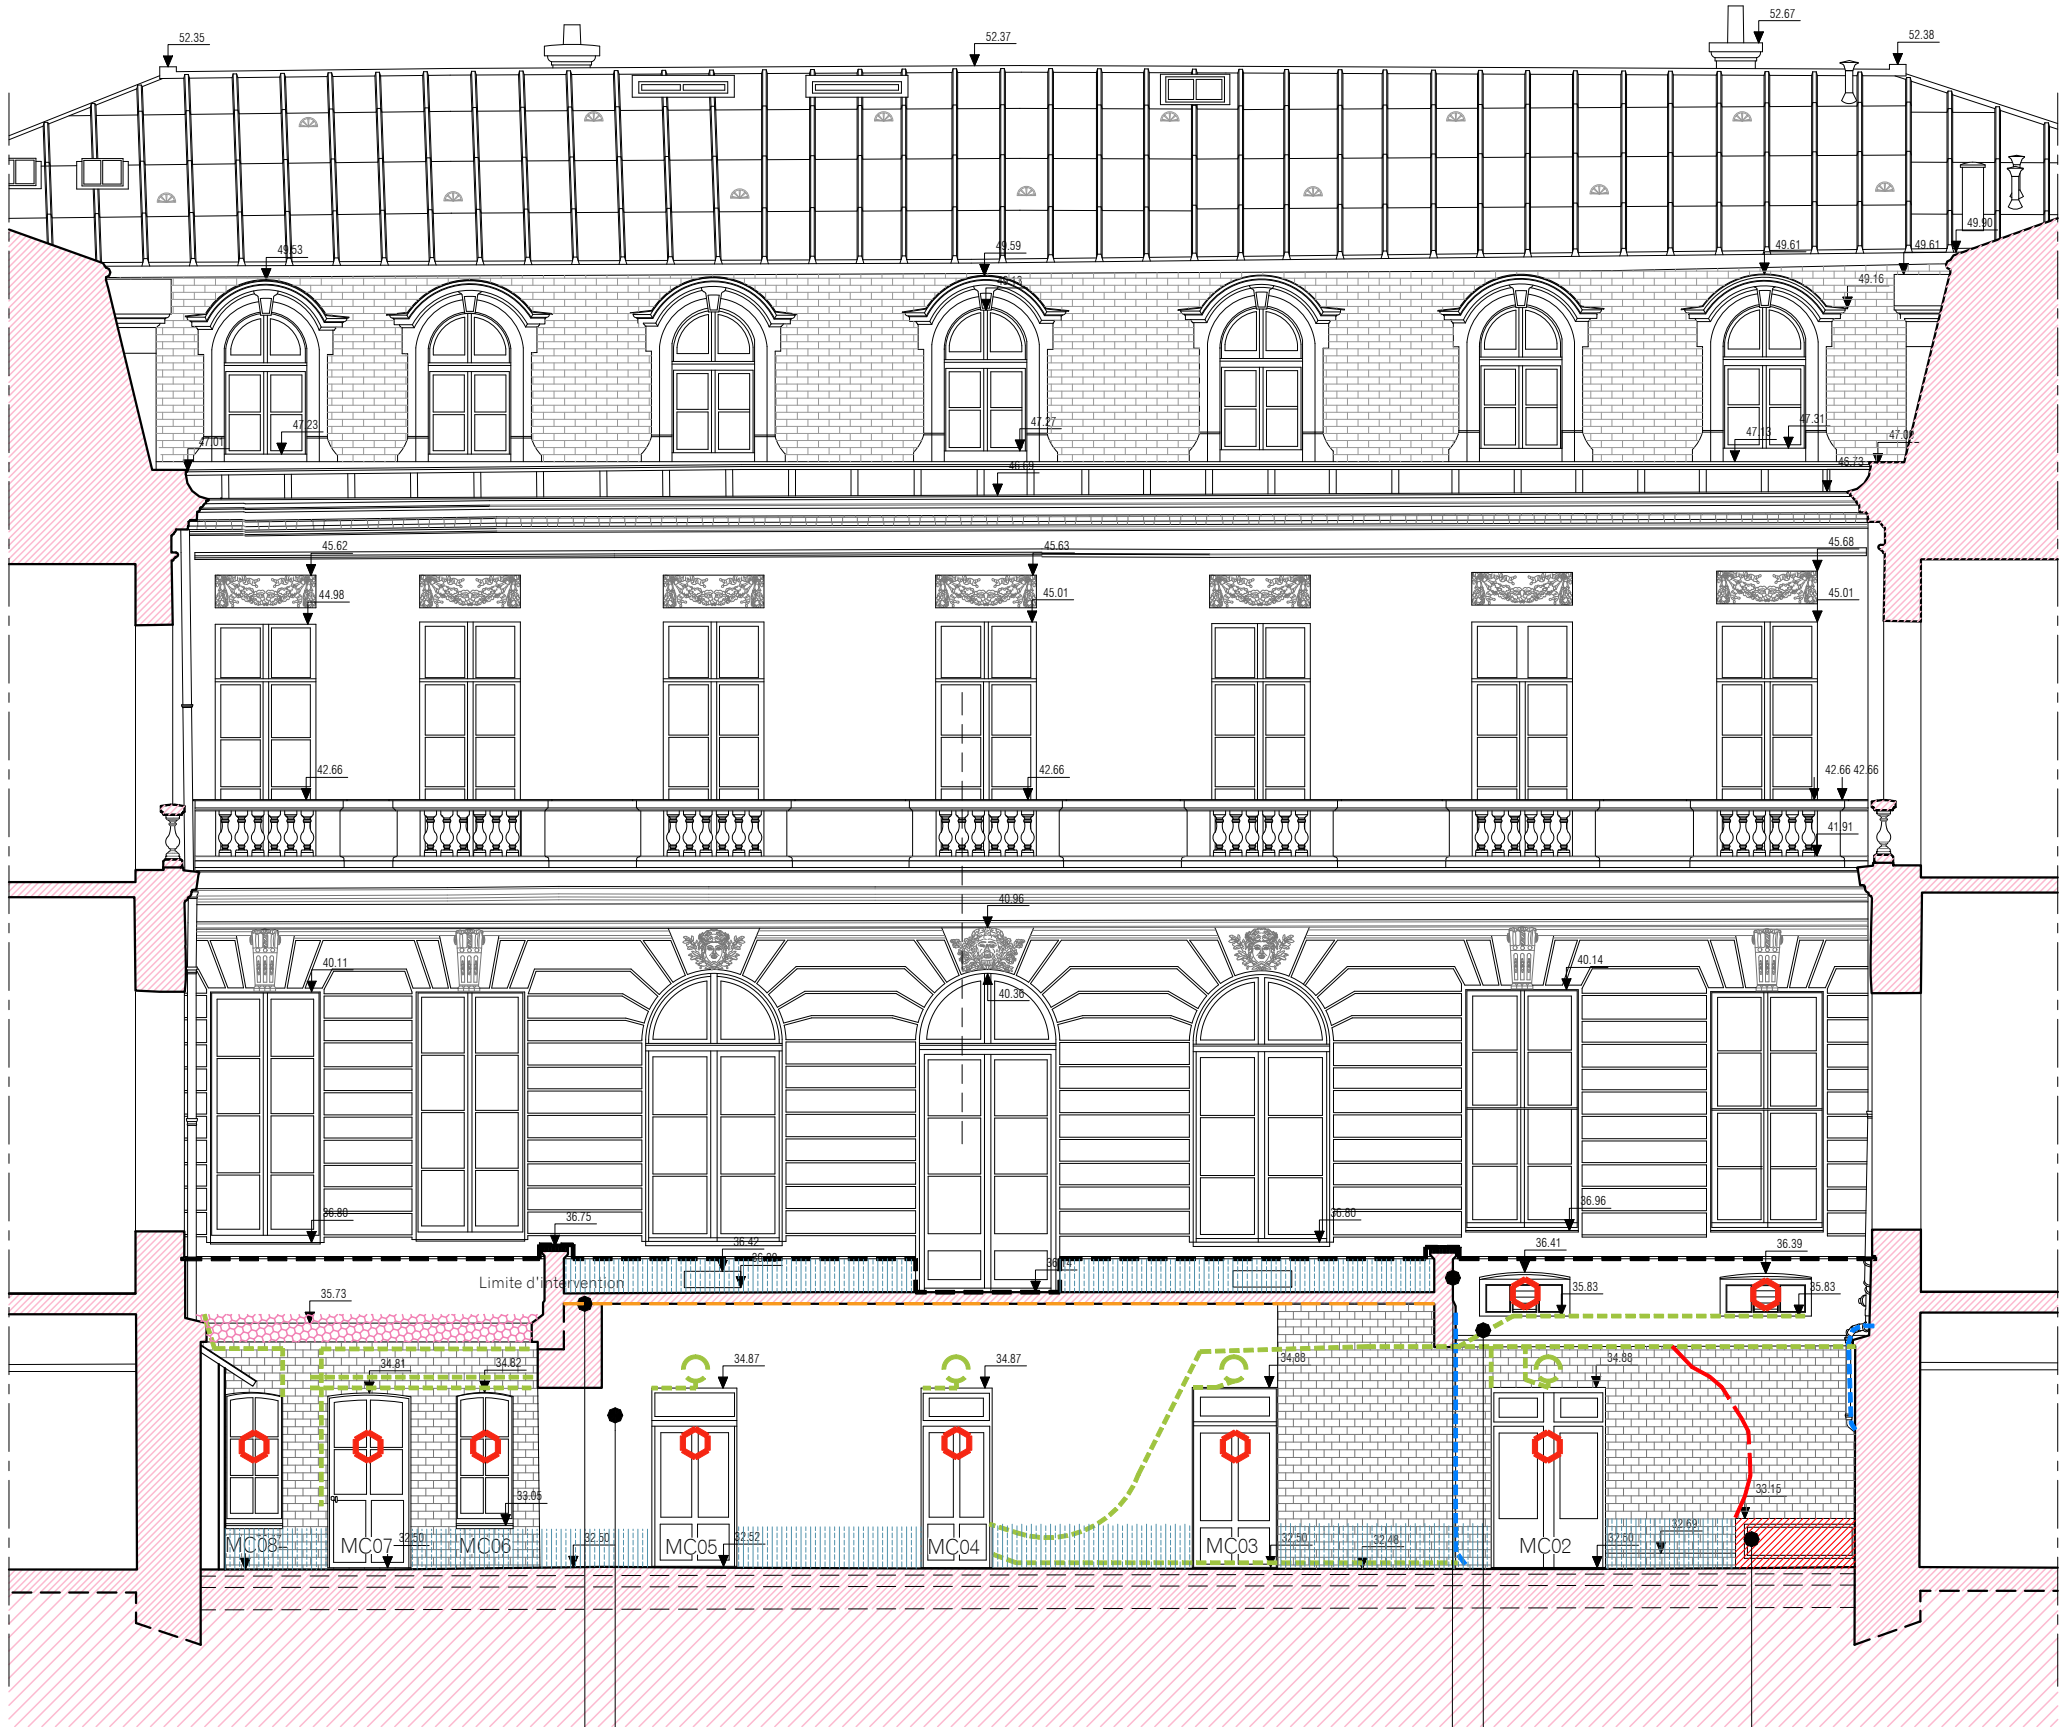
Structure du perron : fers fortement oxydés

Sous le perron : élévation et sous-face du perron habillés d'une isolation rapportée moyenne : base fracturée, nombreuses marques d'humidité au niveau de la sous-face au ciment

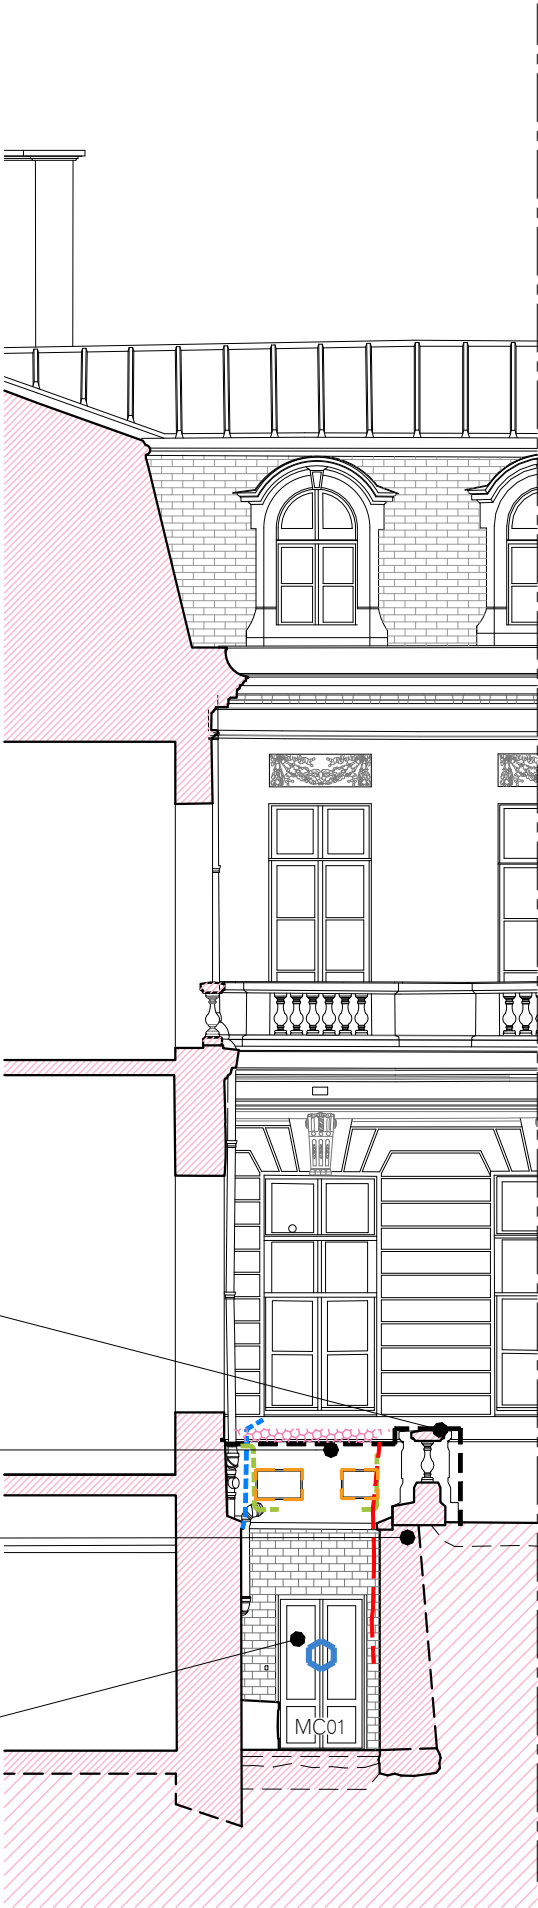
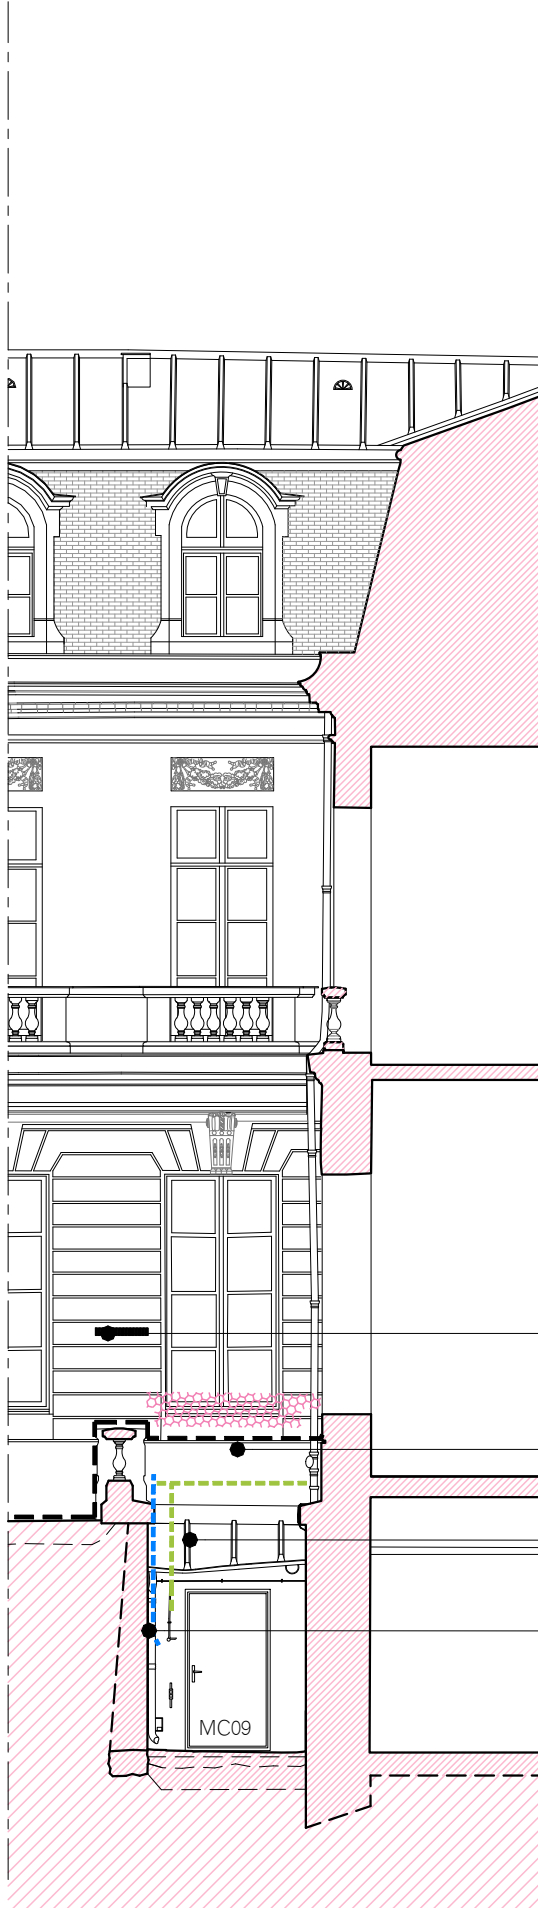
Balustrades en pierre en état moyen :base fracturée, nombreuses reprises au ciment

Couverture en zinc en état moyen

Murs de soutènement : fissuration horizontale et marques d'infiltrations d'eaux. (Cf problème structurel des murs de soutènement rapport Equilibre Structure)

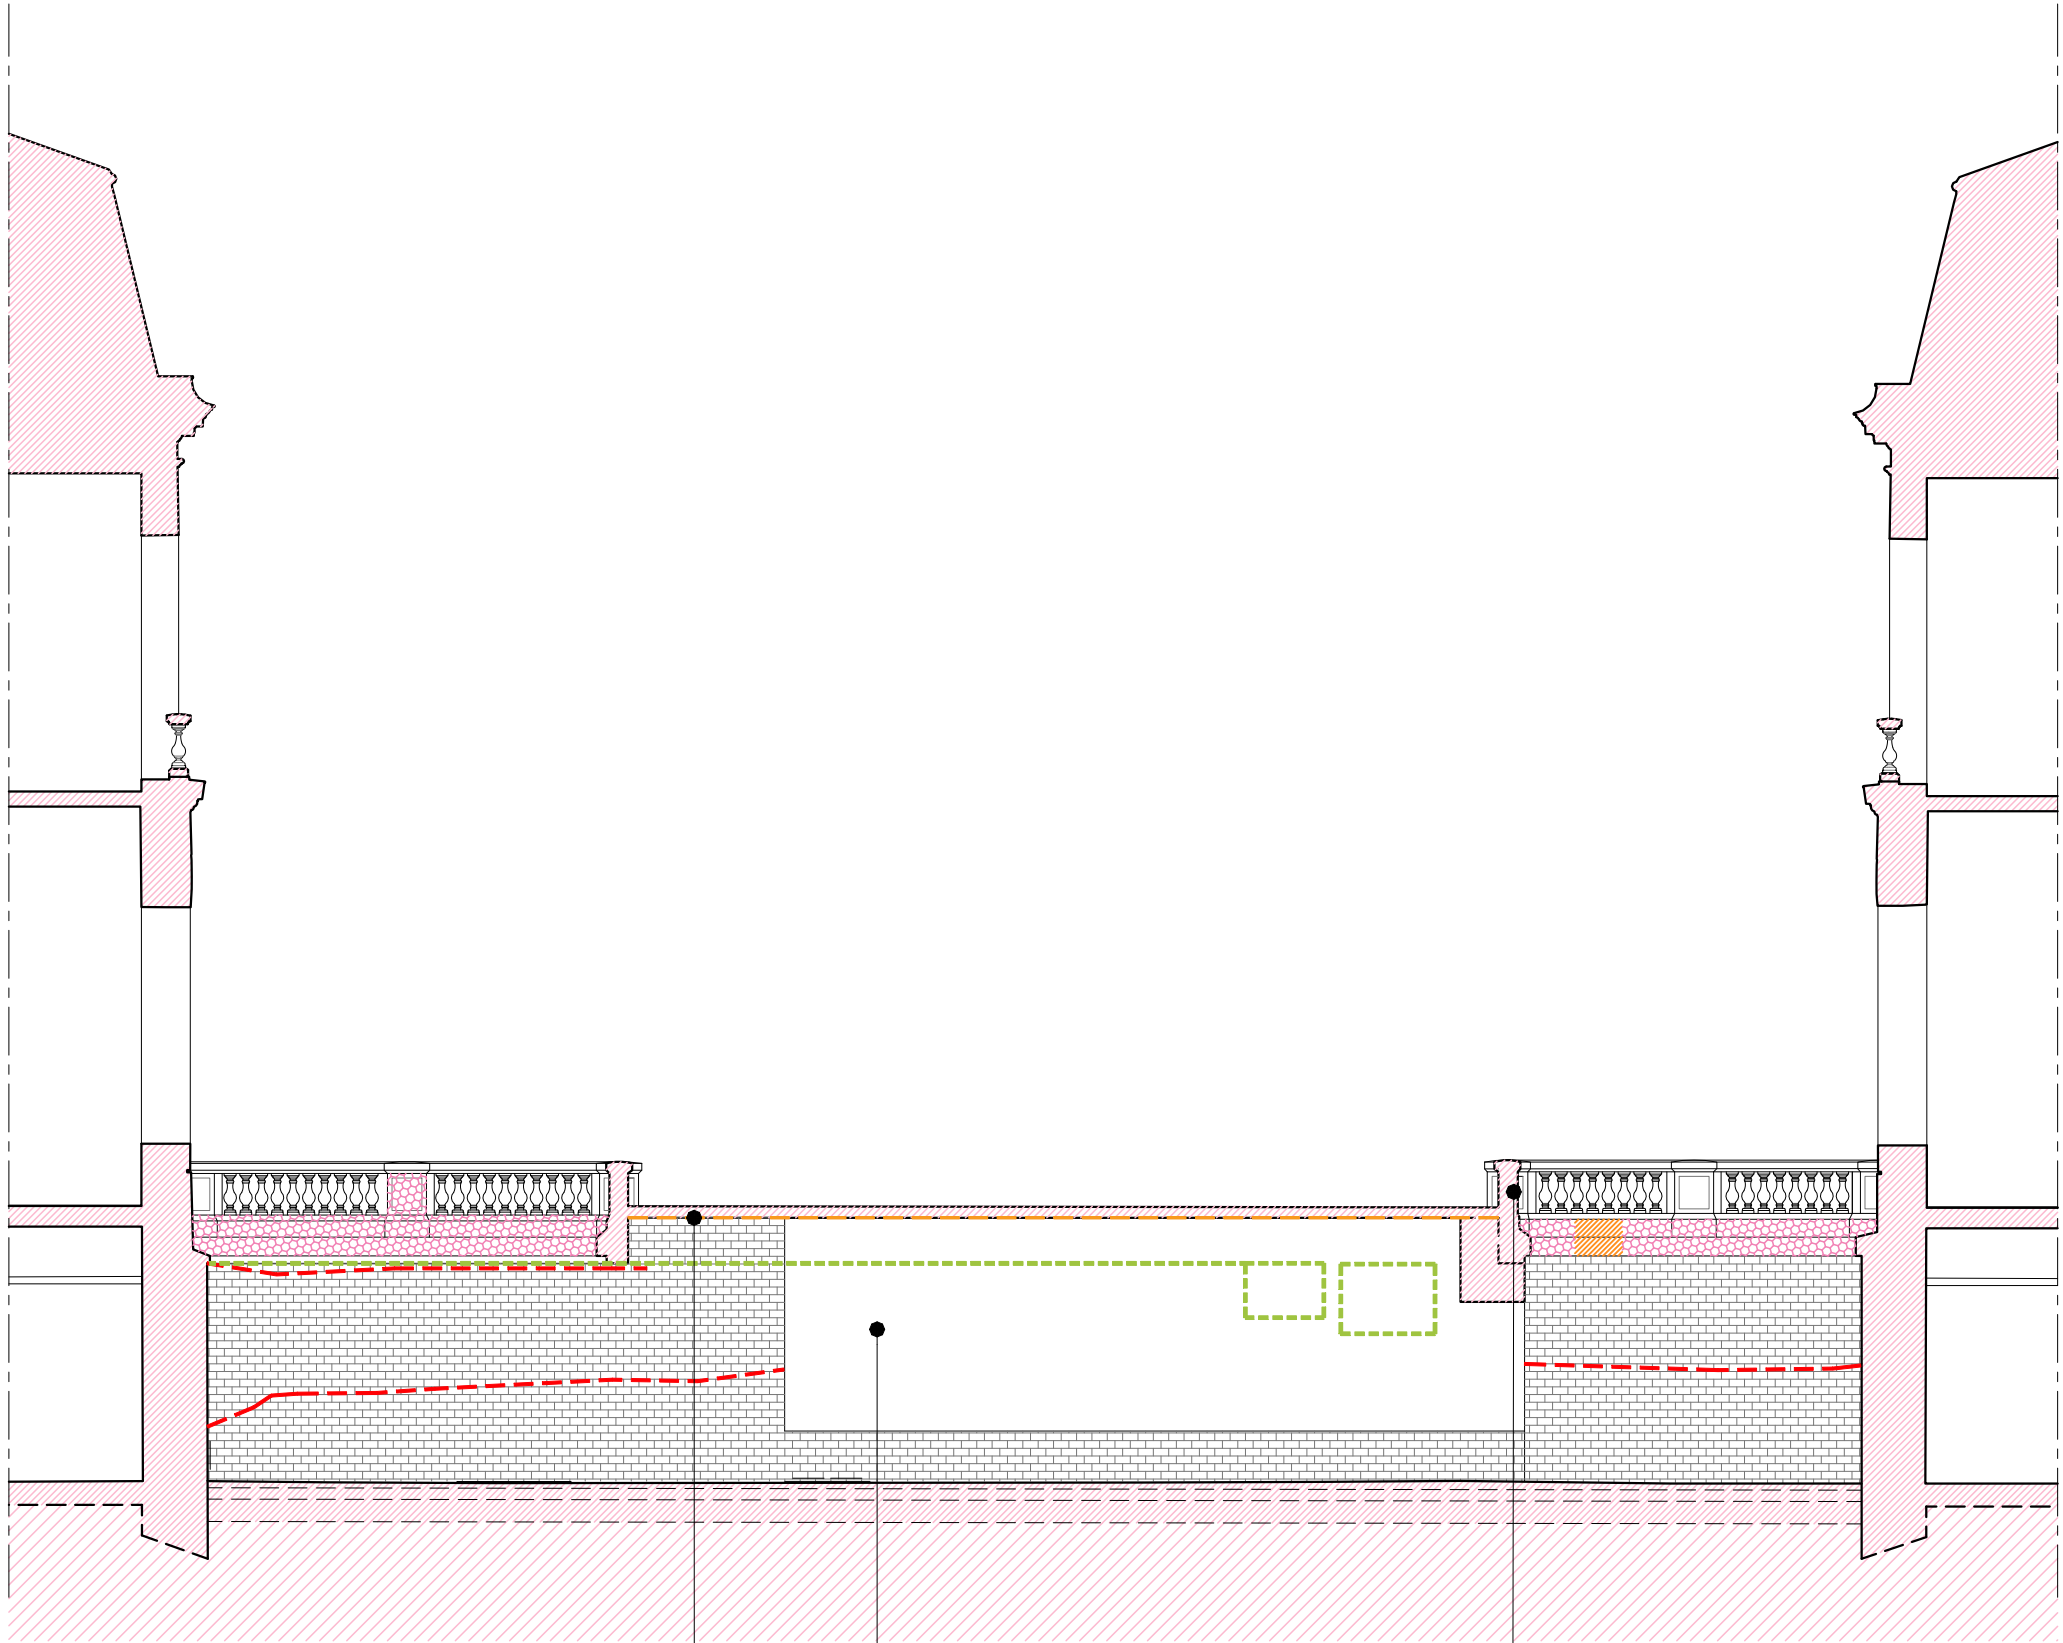
Structure du perron :  
fers fortement oxydés

Sous le perron : élévation et sous-face du  
perron habillés d'une isolation rapportée.  
Marques d'humidité au niveau de la sous-face.

Balustrades en pierre en état  
moyen :base fracturée, nombreuses  
reprises au ciment

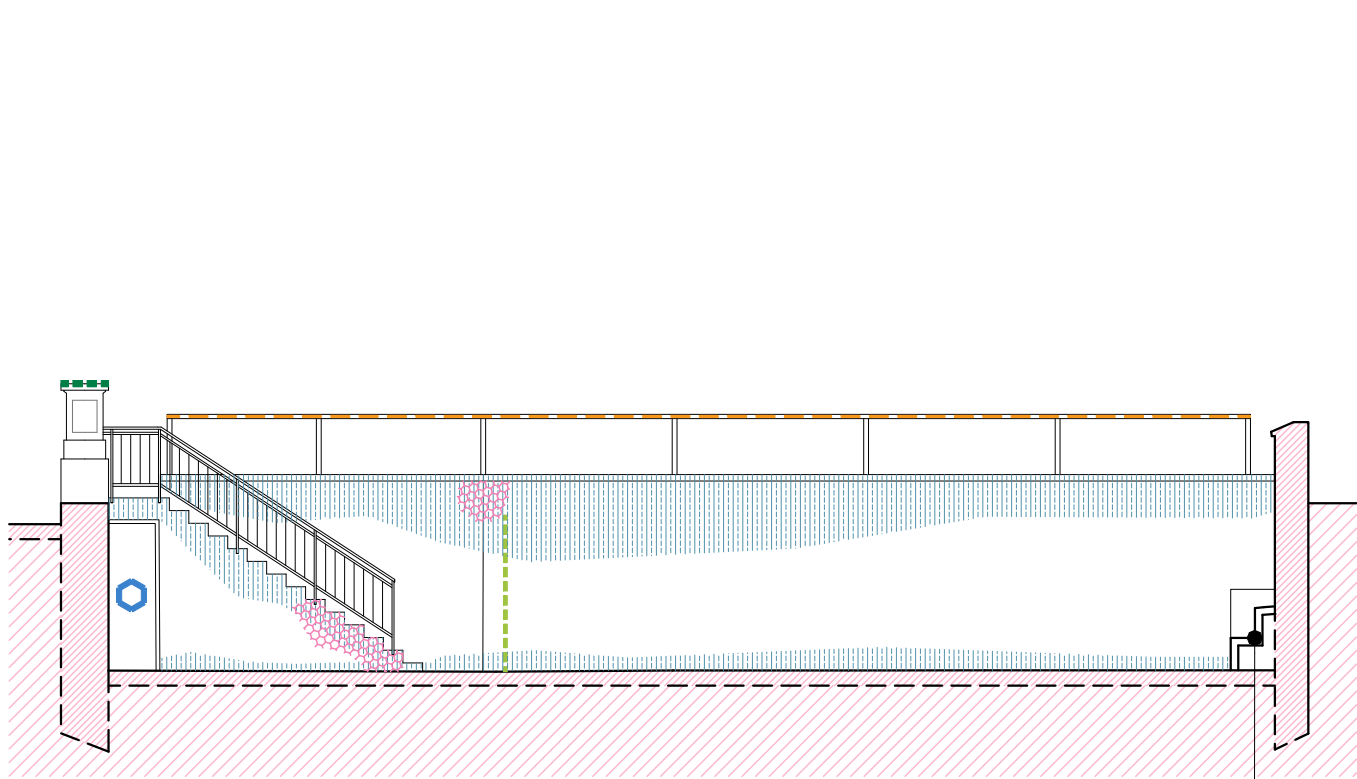
Elévation Nord

Habillage passage réseaux maçonné en ciment en mauvais état : partie lacunaire
