32, RUE DE BABYLONE A PARIS - HÔTEL DE CASSINI

Restauration de l'aile sur rue, de la cour d'honneur, des cours anglaises, du perron et de la terrasse du jardin

D.2 - DIAGNOSTIC AMIANTE AVANT TRAVAUX

Rapport de mission de repérage des matériaux et produits
contenant de l'amiante avant travaux

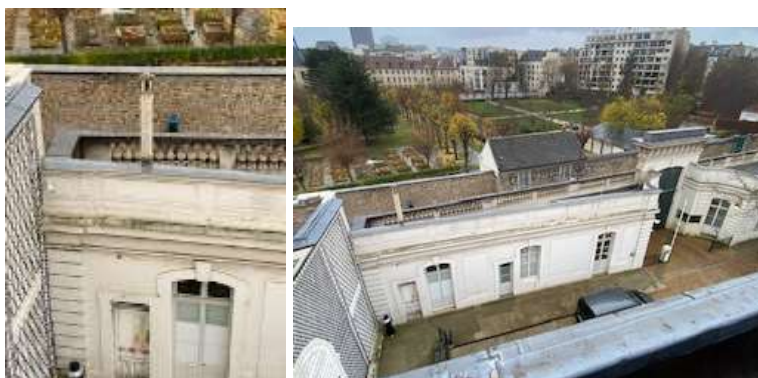
- Conduit amiante ciment de ventilation primaire de toute hauteur y compris mitron

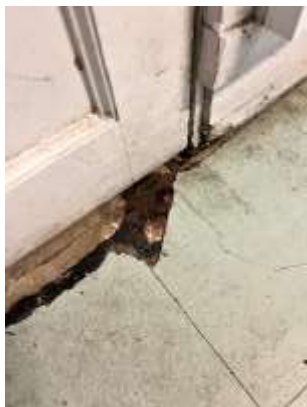
P10	Colle revêtement PVC	Repère 10
-----	----------------------	-----------

Eléments d'information généraux	
N° de dossier	P10
Date de l'évaluation	18/11/2023
Bâtiment	HOTEL DE CASSINI
Pièce ou zone homogène	Repère 10
Elément	Sol
Matériau/Produit	Colle noire
Recommandation	Évaluation périodique – EP

5. Revêtements de sol et de murs			
Revêtements de sol (l'analyse doit concerner chacune des couches du revêtement). Revêtement de murs	Dalles plastiques, colles bitumineuses, les plastiques avec sous-couche, chape maigre, calfeutrement des passages de conduits, revêtement bitumineux des fondations. Sous-couches des tissus muraux, revêtements durs (plaques menuiserie, fibres-ciment), colles des carrelages.	OUI COLLE	EP

Évaluation périodique - EP

- Contrôler périodiquement que l'état de dégradation des matériaux et produits concernés ne s'aggrave pas, et le cas échéant, que leur protection demeure en bon état de conservation.
- Rechercher, le cas échéant, les causes de dégradation et prendre les mesures appropriées pour les supprimer.
