## 32, RUE DE BABYLONE A PARIS - HÔTEL DE CASSINI

Restauration de l'aile sur rue, de la cour d'honneur, des cours anglaises, du perron et de la terrasse du jardin

#### D.5 - RAPPORT DES SONDAGES STRUCTURELS

**Hôtel de Cassini – 32 rue de Babylone (Paris)  
Restauration de la cour d'honneur et de l'aile sur rue**

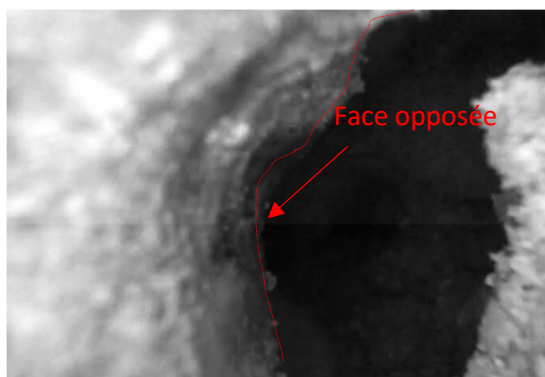
Les mesures radar ont mis en évidence un mur relativement homogène, qui présente une épaisseur d'environ 27 centimètres et qui est constitué d'un béton mis en œuvre avec de gros granulats mais sans ferrailage.

Le terrain à l'arrière présente des vides francs qui pourraient correspondre à un gros remblai.

Figure 8: aperçu de la face opposée du mur M01 à 30 cm de profondeur avec la présence d'une cavité juste à l'arrière

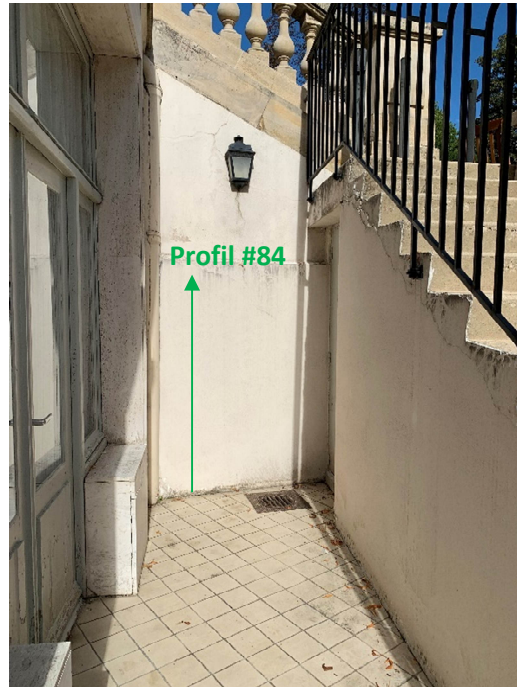
Figure 10: aperçu du mur de soutènement M-02

Les mesures radar ont mis en évidence un mur relativement homogène, qui possède une épaisseur de 15 centimètres et qui est constitué d'un béton avec de gros granulats, non ferrailé.

Le terrain à l'arrière présente comme pour le M-01 des vides francs qui pourraient correspondre à un gros remblai.

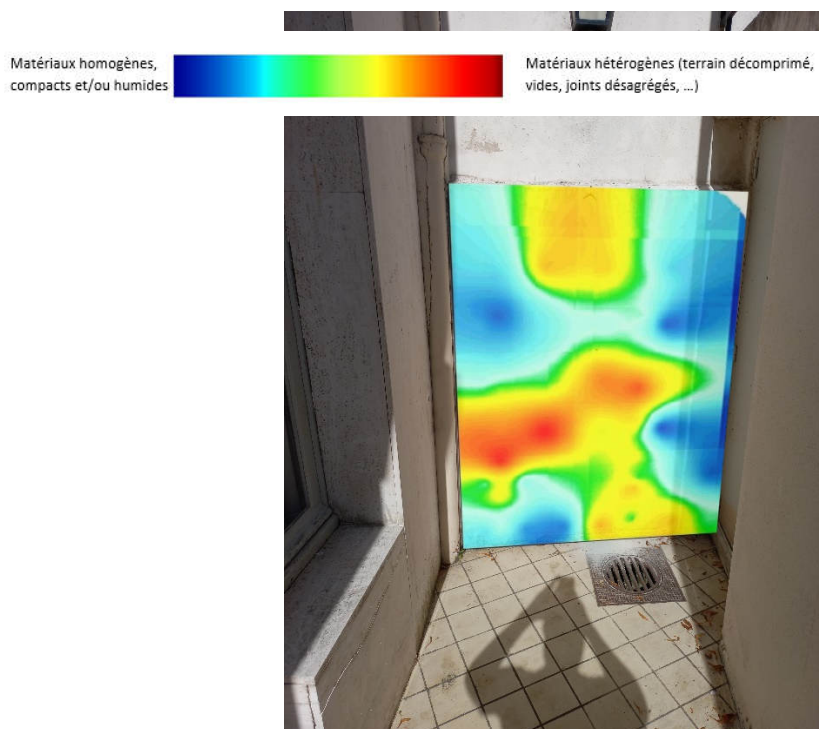
Figure 12: aperçu des anomalies dans le terrain derrière le mur dans la tranche 20 à 90 centimètres

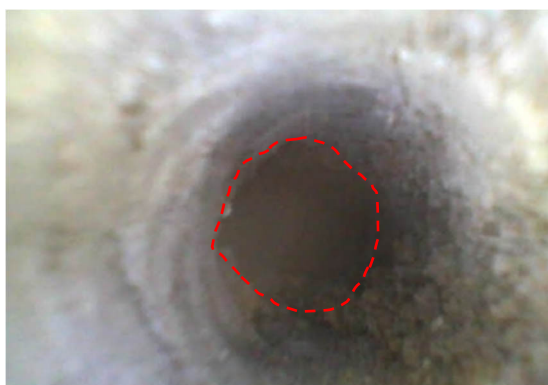
Figure 13: aperçu de l'homogénéité des matériaux et de la face opposée du mur à 15 centimètres avec un vide juste à l'arrière

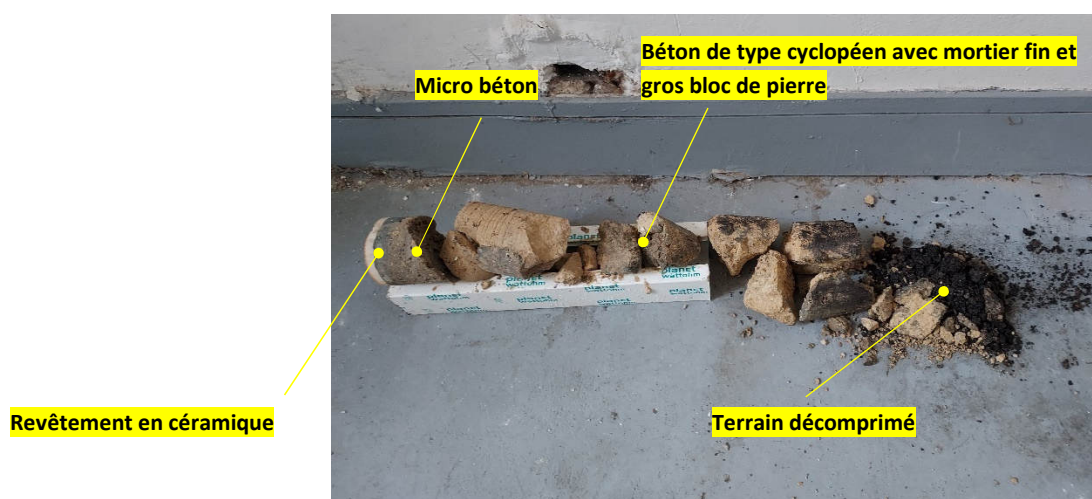
Les mesures radar ont mis en évidence un mur relativement homogène dans son épaisseur avec tout de même quelques vides épars marqués entre les pierres et le mortier. Ce dernier possède une épaisseur totale comprise entre 38 et 42 centimètres (mesure étalonnée avec le carottage) et est constitué :

- d'un revêtement en faïence blanche de 10 mm,
- d'un micro-béton de  $D_{max} = 20$  mm ;
- d'un béton de type cyclopéen avec des blocs de roche et un mortier fin de faible cohésion d'environ 40 centimètres.

Figure 15: carottage réalisé au niveau du mur M-03

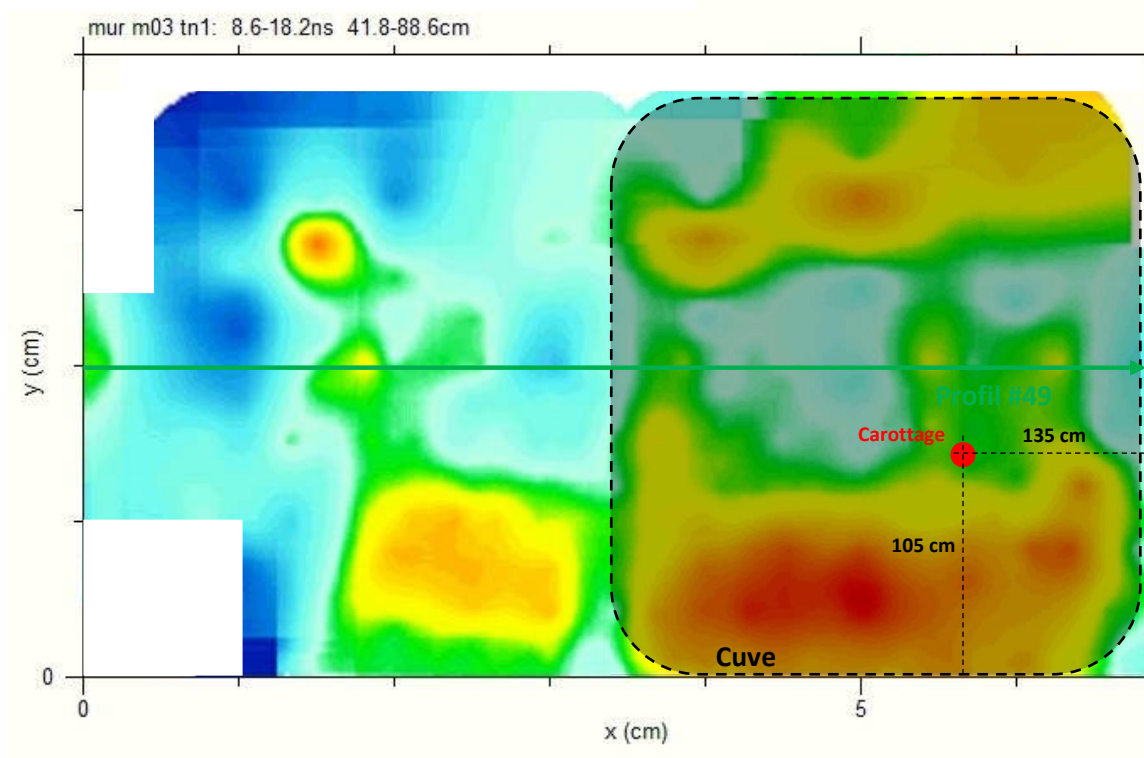
Lors du carottage, derrière ce mur et à environ à 60 centimètres de profondeur, une ancienne cuve de stockage ainsi qu'un terrain décomprimé entre la cuve et le mur ont été mis en évidence.

Figure 17 : anomalies dans le terrain derrière le mur dans la tranche 45 à 90 centimètres de profondeur

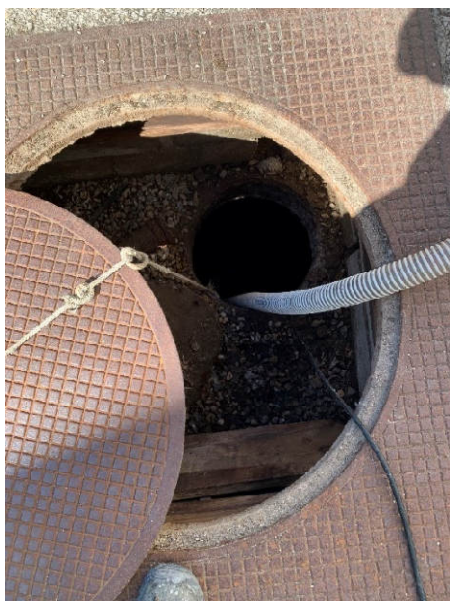
Figure 18 : aperçu de l'accès à la cuve présente derrière le mur de soutènement M-03

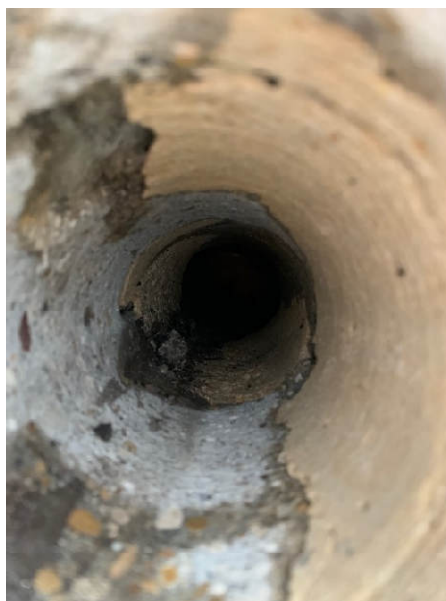
Figure 19 : aperçu de l'homogénéité de la maçonnerie à l'intérieur du carottage

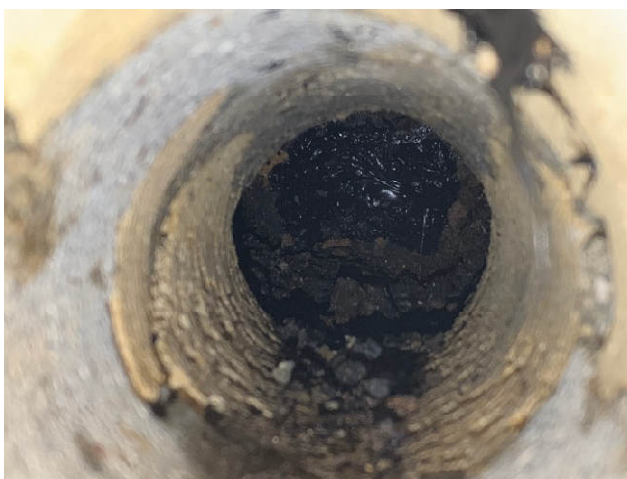
Figure 20 : rebouchage de la cuve avec un mastic étanche

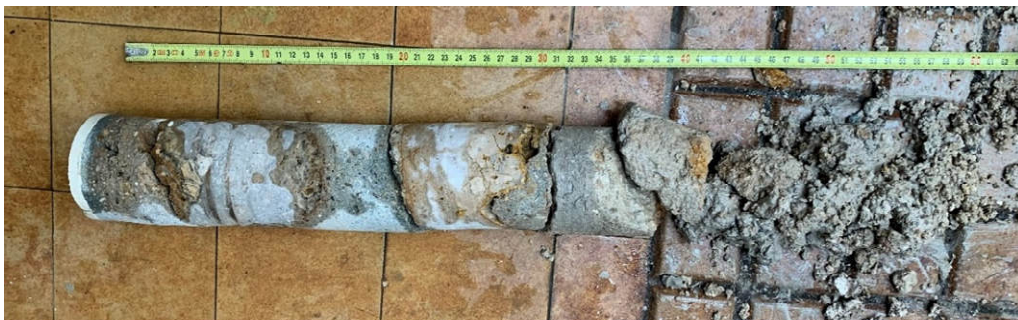
Ce mur, recouvert de faïence blanche de 10 mm, est composé d'un béton de type cyclopéen avec des blocs de roche et un mortier fin de bonne cohésion. Des décohésions ponctuelles et fissures sont tout de même remarquées entre les moellons et le mortier. La fissure sub-horizontale, présente sur toute la longueur du mur, semble être traversante.

Figure 23: aperçu des matériaux constituant le mur de soutènement M-04

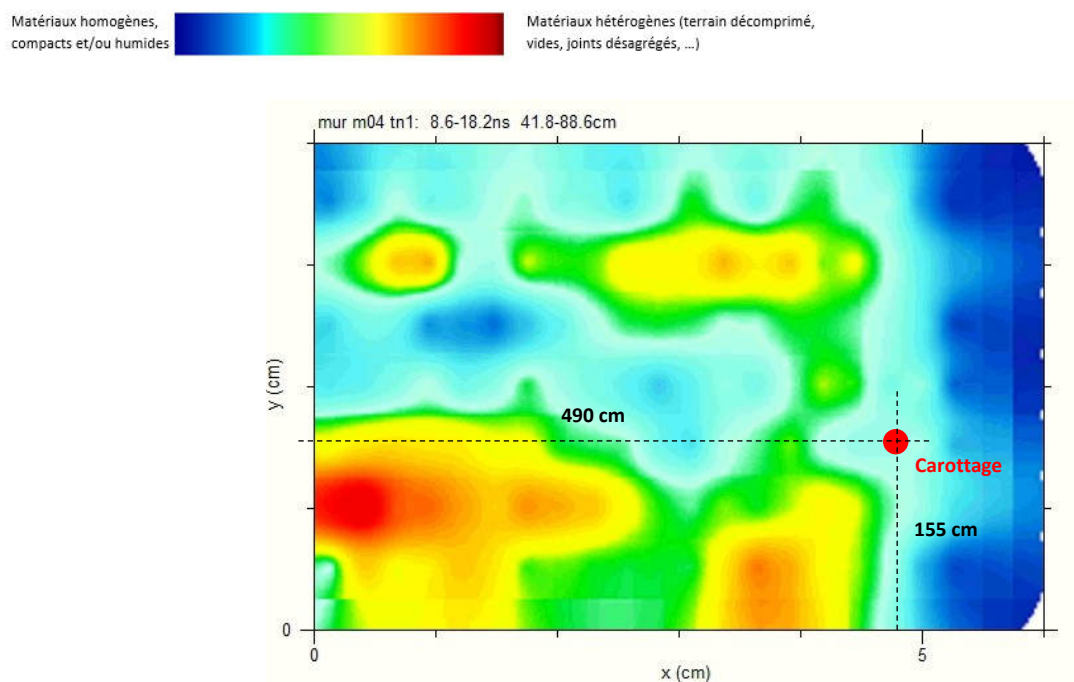
Derrière le mur, le terrain est apparu hétérogène et décomprimé avec des anomalies marquées surtout en partie basse. Les figures suivantes illustrent ces résultats (Figure 23 à Figure 25).

Figure 25: cartographie d'anomalie entre 45 et 90 centimètres de profondeur dans le terrain derrière le mur M04

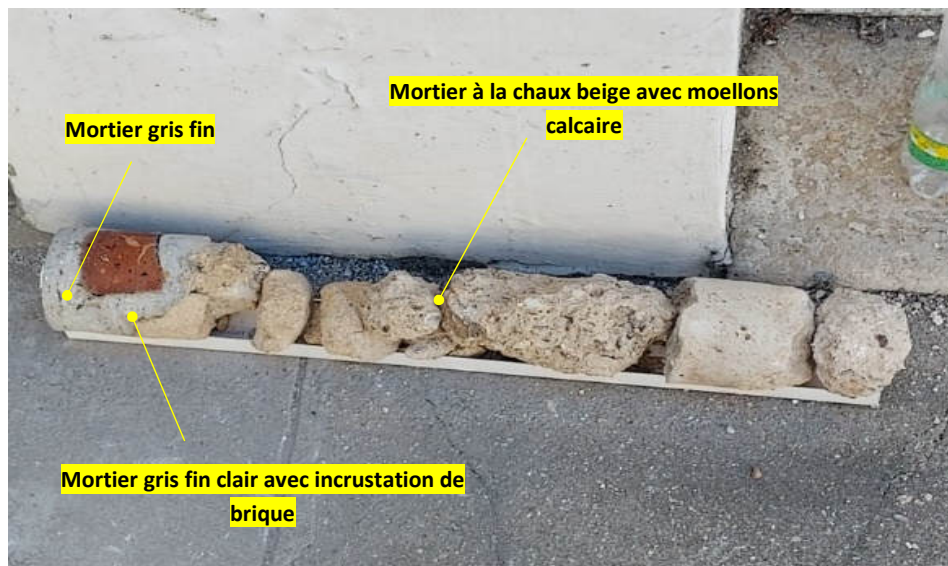
Ce mur possède une épaisseur totale d'environ 70 centimètres. Il présente un important désaffleurement en partie haute à environ 40 centimètres de profondeur.

- 20 mm de mortier fin gris ;
- 90 mm de mortier fin gris clair avec incrustation de brique ;
- d'un mortier à la chaux beige avec bloc moellons calcaire non cohésifs jusque 70 centimètres de profondeur ;

Figure 26: aperçu des matériaux constituant le mur C-01

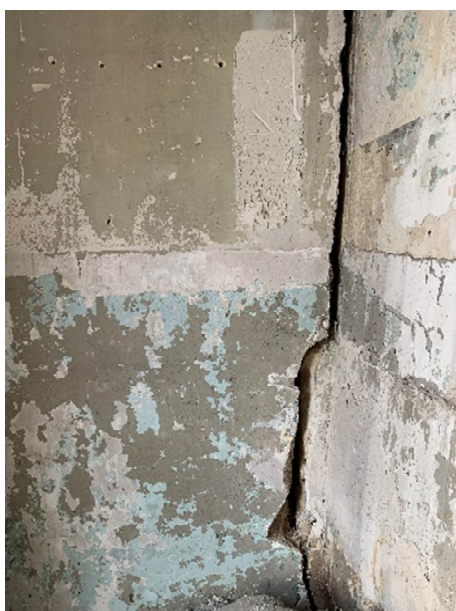
Figure 27: aperçu du désaffleurement du mur

- ✓ un mur C-01, constitué d'un mortier à la chaux beige avec des bloc moellons calcaire non cohésifs de 70 centimètres d'épaisseur. Ce mur présente un fort désaffleurement par rapport au mur originel du pignon et nécessite des travaux de reprise urgents ;

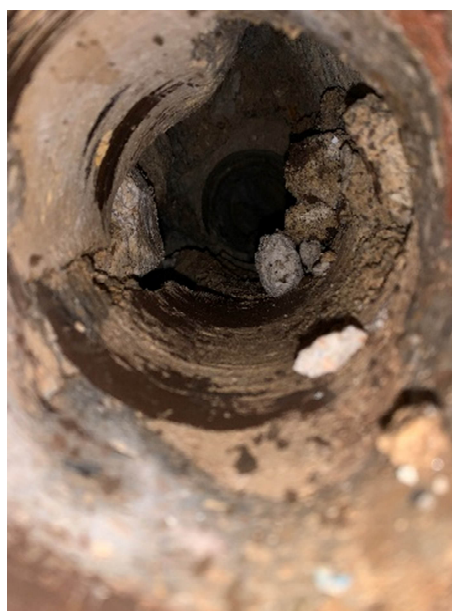
De nombreux vides, sûrement dus au désaffleurement du mur ont été identifiés au niveau de cette zone (Figure 26 à Figure 30).

Figure 28: aperçu des vides et de la décohéson des matériaux à l'intérieur du carottage

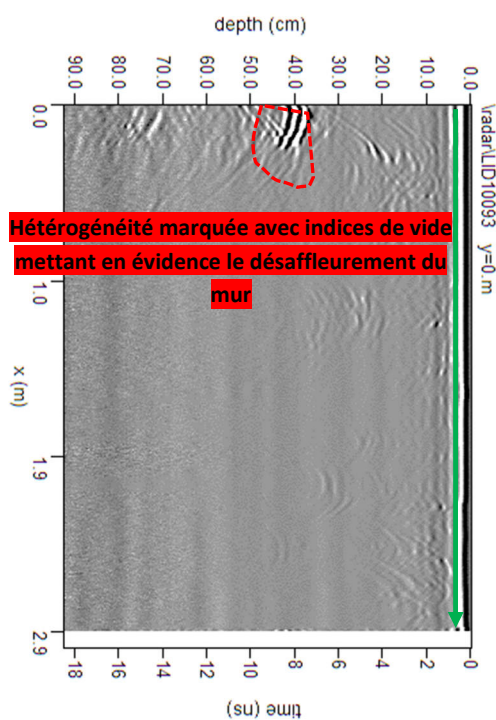
Figure 29: coupe radar d'un profil réalisé du haut vers le bas au niveau du mur C01

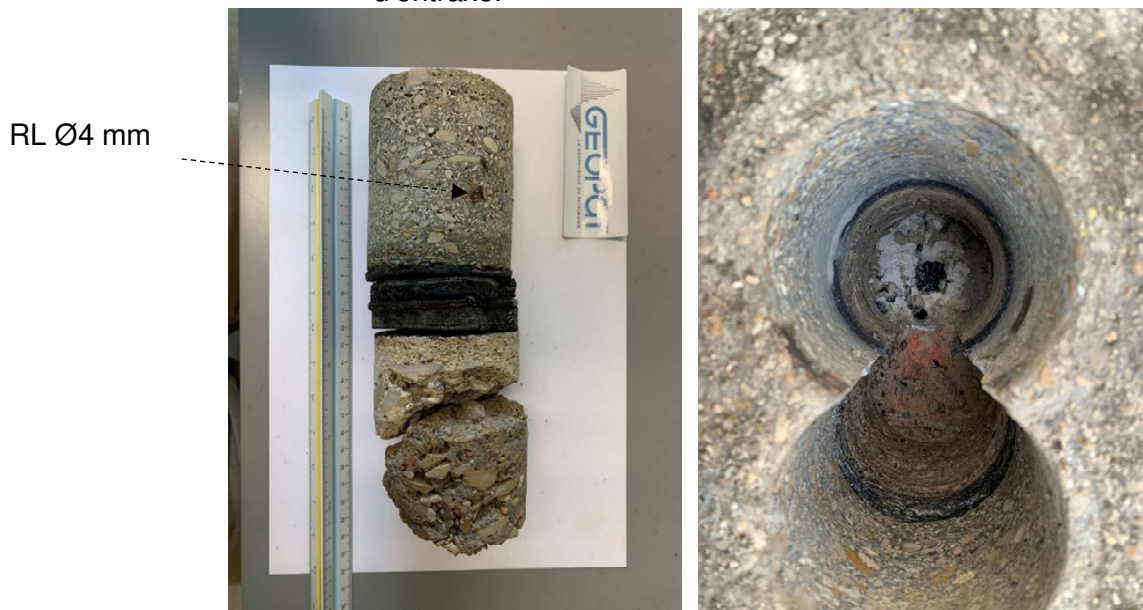
- d'une dalle en béton d'une épaisseur de 80 millimètres. Cette dalle possède, en partie basse, un treillis soudé avec une maille 15 x 30 cm et des fils de type rond lisse de 4 et 3 millimètres de diamètre, légèrement piqués par le phénomène de corrosion ;
- d'une membrane d'étanchéité de 30 millimètres d'épaisseur ;
- d'une dalle de répartition en gros béton d'environ 100 millimètres d'épaisseur et non ferraillée ;
- et d'un plancher hourdis, d'une épaisseur estimée (sondage non traversant) de 100 mm, composé de brique creuse et de solive de 68 millimètres de large (hauteur estimée 100 mm) et de 65 centimètres d'entraxe.

Figure 7 : aperçu du sondage (S-02) réalisé au niveau de la zone A

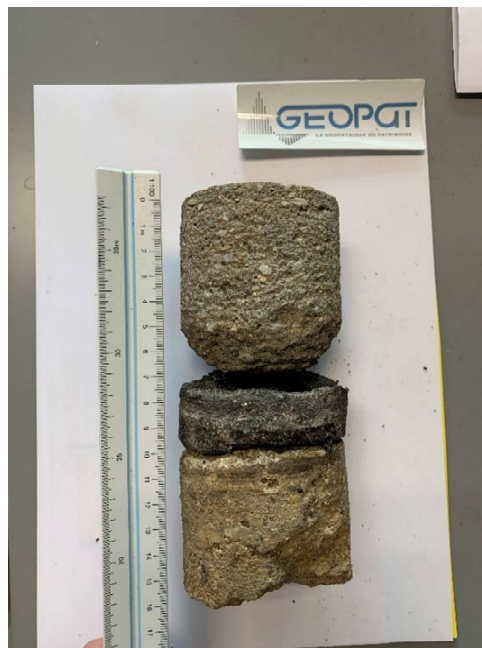
- d'une chape en béton maigre de 70 millimètres d'épaisseur, ferrailé partiellement en partie ouest avec des fils espacés de 20 à 25 cm x 15 cm et de type rond lisse de 4 et 3 millimètres de diamètre ;
- d'une membrane d'étanchéité de 30 mm ;
- d'une dalle de répartition en gros béton de 60 millimètres, non ferrailée ;
- et d'un plancher hourdis, d'une épaisseur estimée (sondage non traversant) de 140 mm, composé de brique creuse et de solives possédant des semelles de 100 millimètres de large (hauteur estimée 140 mm) et espacées de 70 centimètres.

Figure 9 : aperçu du sondage (S-03) réalisé au niveau de la zone B

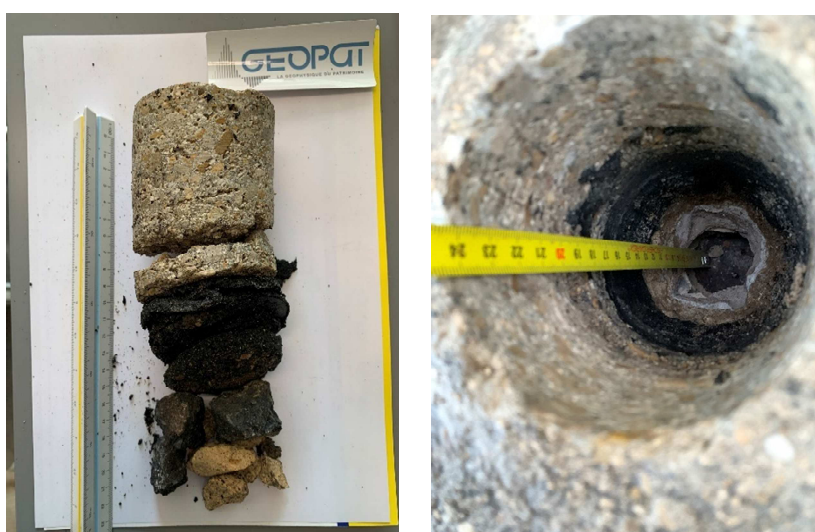
- d'une dalle en béton de 90 millimètres d'épaisseur. Cette dalle possède, en partie basse, un treillis soudé avec une maille 15 x 30 cm et des fils de type rond lisse de 4 et 3 millimètres de diamètre, légèrement piqués par le phénomène de corrosion.
- d'une membrane d'étanchéité de 40 millimètres d'épaisseur,
- d'une chape (couche de forme ?) peu cohésive de 50 mm ;
- d'une couche de brique de 65 mm ;
- et d'un plancher hourdis composé de brique creuse et de solives espacées de 60 à 75 centimètres pour une hauteur estimée à 100 mm ;

Figure 11 : aperçu du sondage (S-01) réalisé au niveau de la zone C
