Dossier Technique Immobilier

Numéro de dossier : BURGEAP-SOLENZARA-RADU-AM-PB
Date du repérage : 13/11/2017 et 14/11/2017

Adresse : **DEA SOLENZARA
BASE ARERIENNE 126
VENTISERI SOLENZARA**
Commune : **20223 GHISONNACCIA**

Rapport de mission de repérage des matériaux et produits contenant de l'amiante avant démolition (listes C de l'annexe 13-9 du Code de la Santé publique)

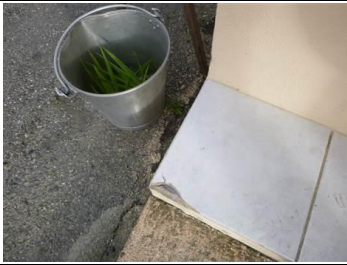
Localisation	Identifiant + Description	Photo
RDC K2 - BAT 1	Identifiant: ZPSO001-Ech001; Ech002; Ech005; Ech006; Ech012; Ech013 Description: Colle + Ragréage

Identifiant: ZPSO001-Ech002 Description: Colle + Ragréage Liste selon annexe.13-9 du CSP: C

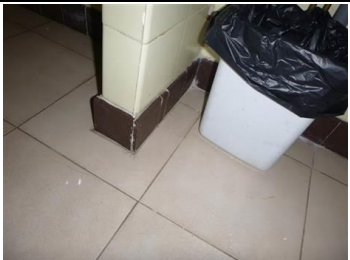
Localisation	Identifiant + Description	Photo
	<p><u>Identifiant:</u> Ech010 <u>Description:</u> Colle Plinthes <u>Liste selon annexe.13-9 du CSP:</u> C</p>

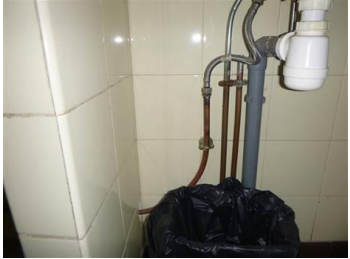
<p><u>Identifiant:</u> Ech011 <u>Description:</u> Colle faïence jaune <u>Liste selon annexe.13-9 du CSP:</u> C</p>

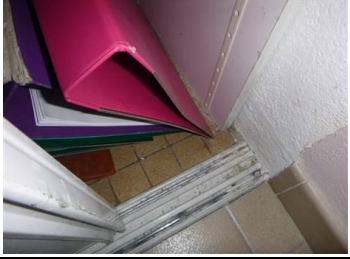
<p><u>Identifiant:</u> Ech012 <u>Description:</u> Colle + Ragraéage <u>Liste selon annexe.13-9 du CSP:</u> C</p>

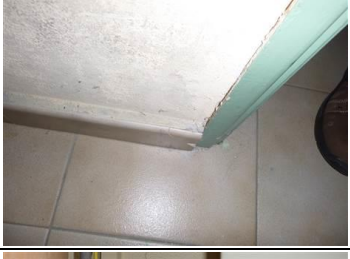
<p><u>Identifiant:</u> Ech013 <u>Description:</u> Colle + Ragraéage <u>Liste selon annexe.13-9 du CSP:</u> C</p>	 
	<p><u>Identifiant:</u> Ech014 <u>Description:</u> Colle Plinthes</p>

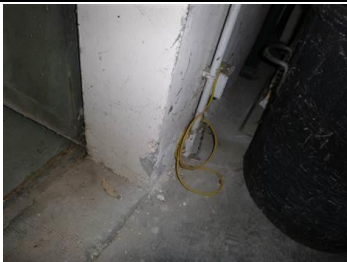
Localisation	Identifiant + Description	Photo
RDC K2 - BAT 2	<p><u>Identifiant:</u> ZPSO007-Ech030; Ech029</p> <p><u>Description:</u> Enduit mur</p> <p><u>Liste selon annexe.13-9 du CSP:</u> C</p>

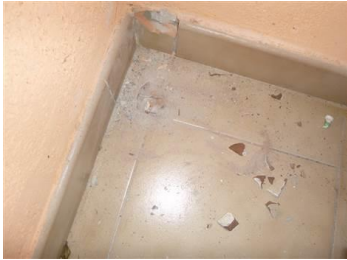
<p><u>Identifiant:</u> Ech030</p> <p><u>Description:</u> Plâtre + peinture plafond</p>	 
RDC K2 - BAT 3	<p><u>Identifiant:</u> ZPSO008-Ech037; Ech031</p> <p><u>Description:</u> Colle + Ragréage</p> <p><u>Liste selon annexe.13-9 du CSP:</u> C</p>

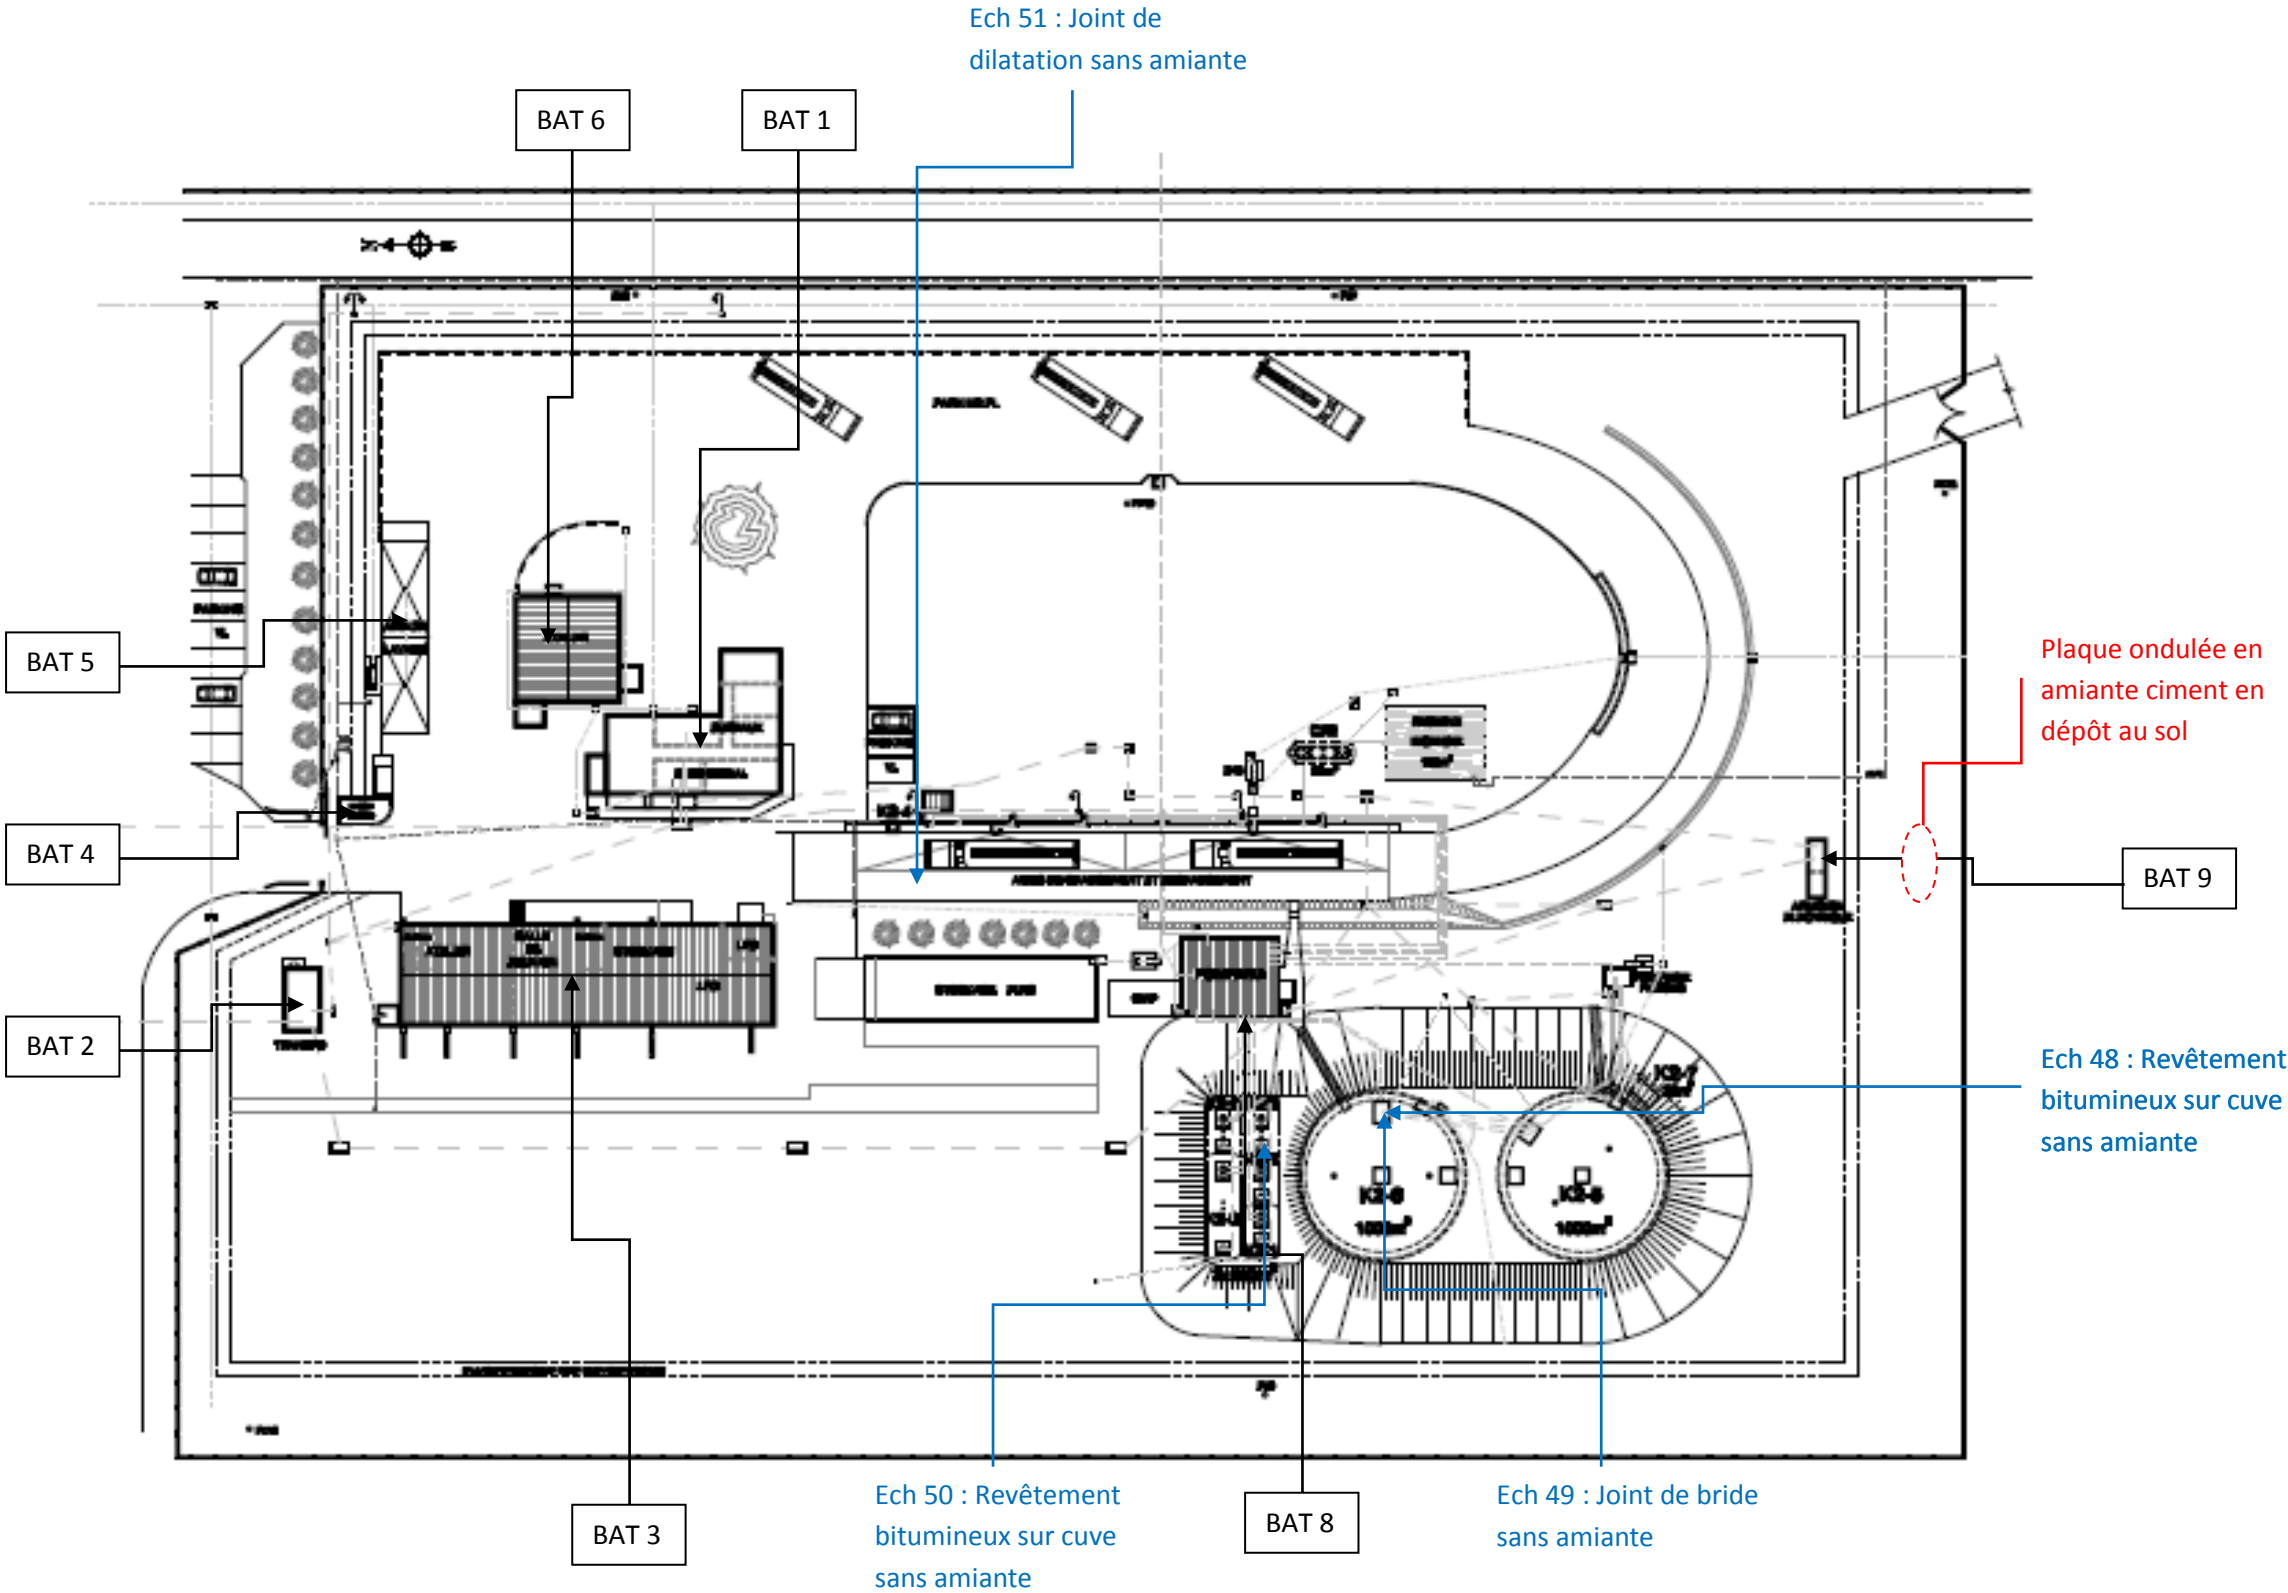
PLANCHE DE REPERAGE TECHNIQUE	
Matériaux contenant de l'amiante	
→ Plaque ondulée en amiante ciment en dépôt au sol	
Matériaux sans amiante	
→	
Adresse : DEA SOLENZARA BASE ARERIENNE 126 - VENTISERI SOLENZARA 20223 GHISONNACCIA	Niveau : Plan général K2
Croquis établi le : 26/12/2017	
N° de dossier : BURGEAP- SOLENZARA-RADU-AM-PB	
N° de planche : 1/19	
Auteur du croquis : FAYE Bruno	
SAS SOCIETE D'EXPERTISES ET DE DIAGNOSTICS Zac du Levant - BAT B 333 Avenue Marguerite Perey, 77127 LIEUSAINT

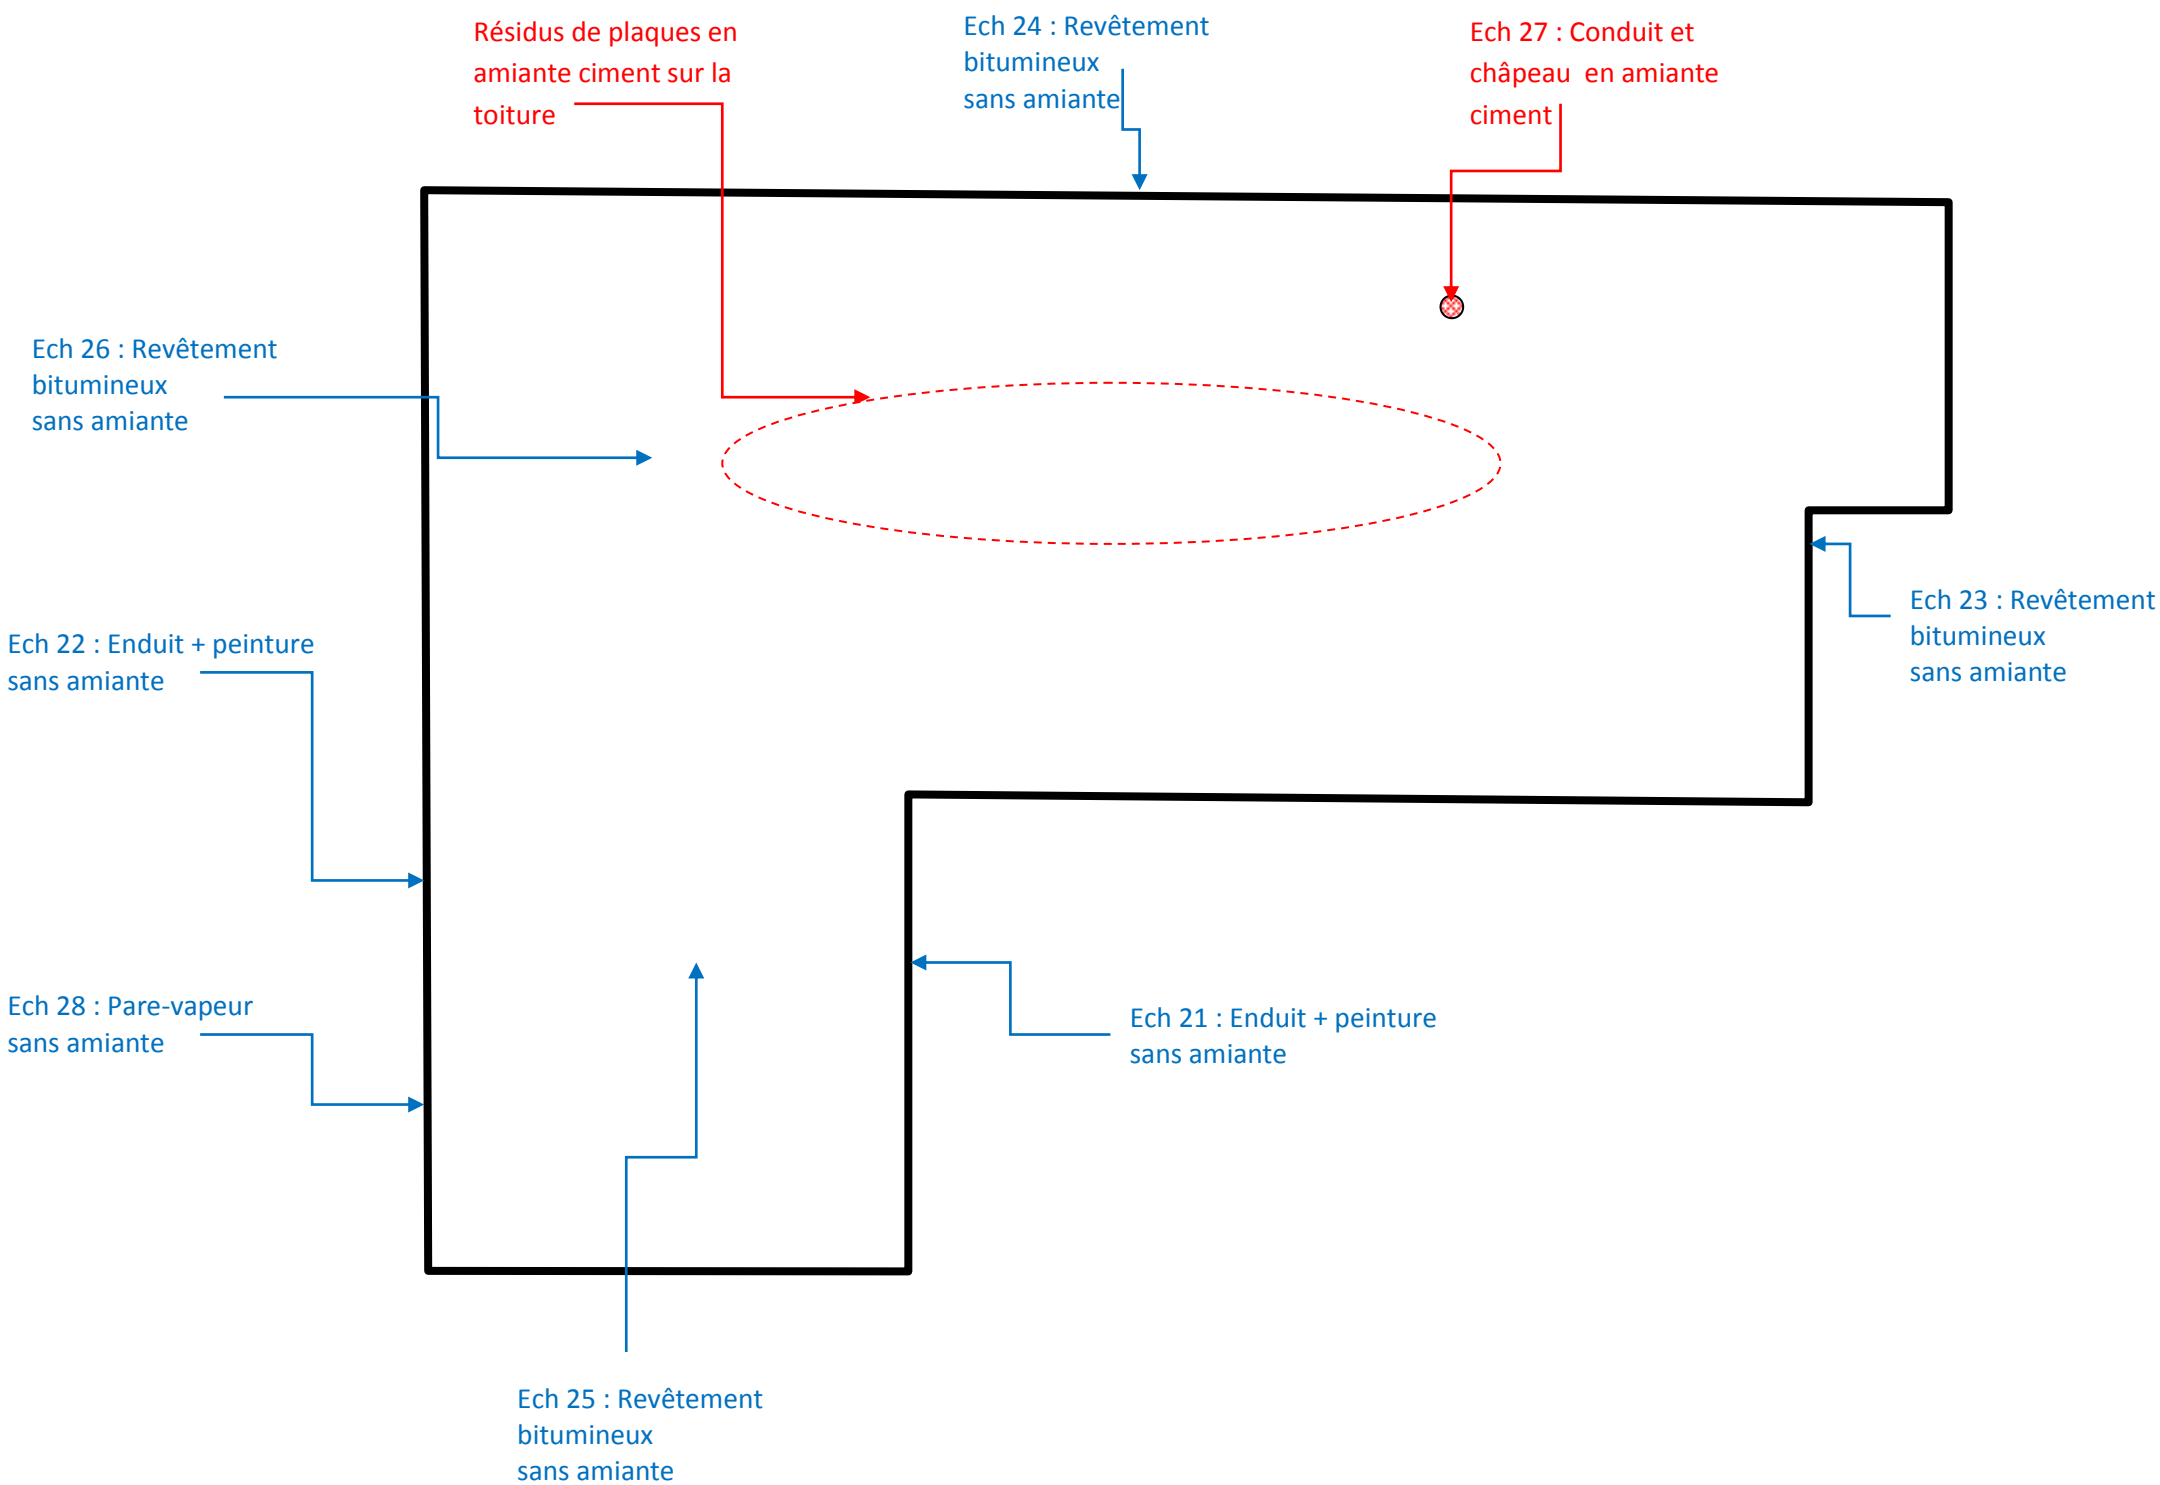
PLANCHE DE REPERAGE TECHNIQUE	
Matériaux contenant de l'amiante	
→

Conduit en amiante ciment
Matériaux sans amiante	
→	
Adresse : DEA SOLENZARA BASE ARERIENNE 126 - VENTISERI SOLENZARA 20223 GHISONNACCIA	
Niveau : K2 RDC BAT 1 toiture Extérieur	
Croquis établi le : 26/12/2017	
N° de dossier : BURGEAP-SOLENZARA-RADU-AM-PB	
N° de planche : 5/19	
Auteur du croquis : FAYE Bruno	
SAS SOCIETE D'EXPERTISES ET DE DIAGNOSTICS Zac du Levant - BAT B 333 Avenue Marguerite Perey, 77127 LIEUSAINT

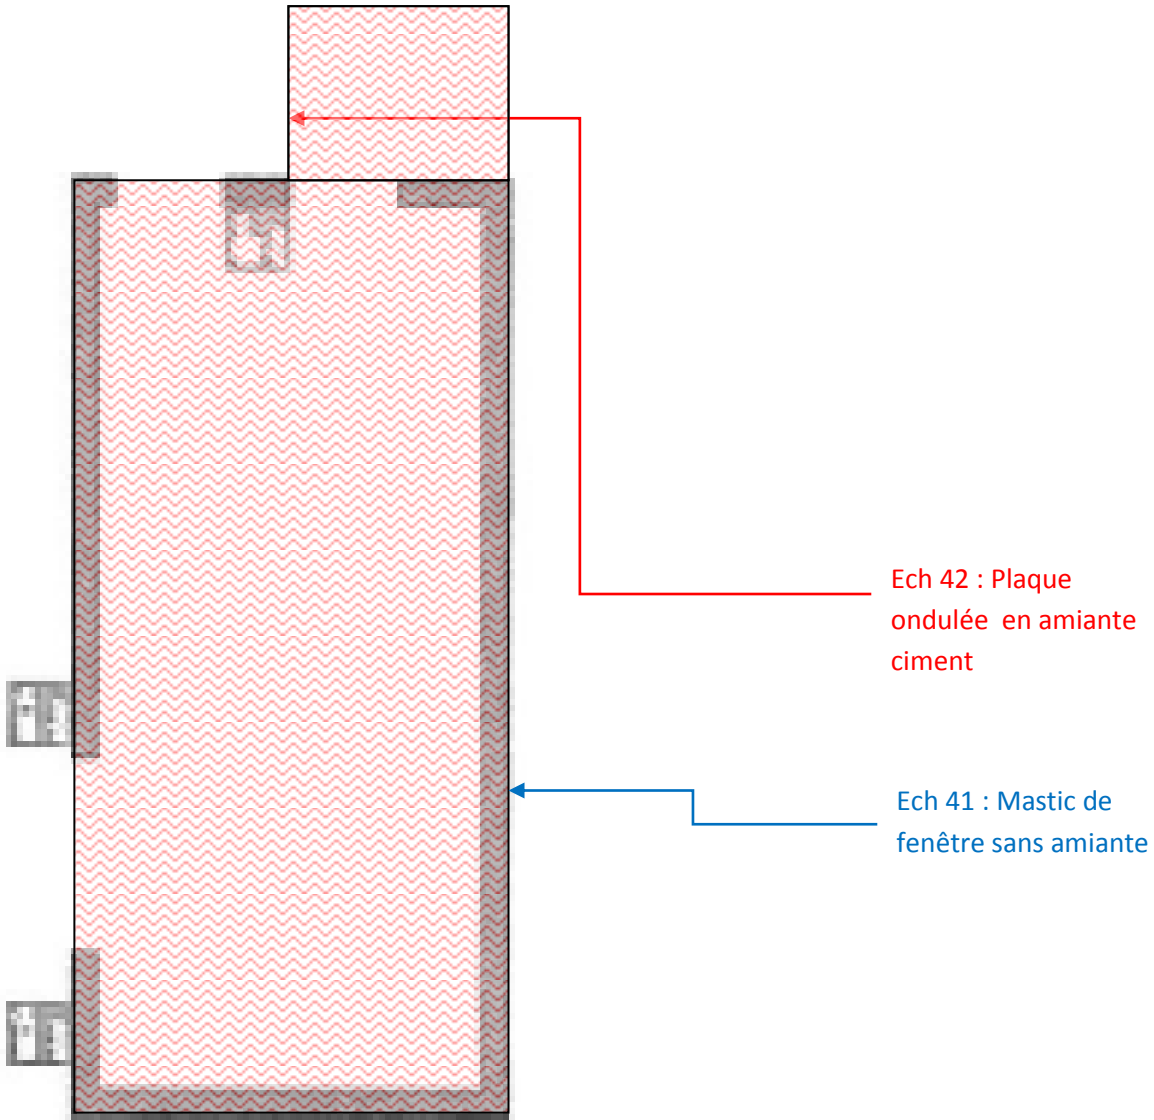
PLANCHE DE REPERAGE TECHNIQUE	
Matériaux contenant de l'amiante	
<div>→</div> <div>

Plaque ondulée en amiante ciment</div>	
Matériaux sans amiante	
<div>→</div>	
Adresse : DEA SOLENZARA BASE ARERIENNE 126 - VENTISERI SOLENZARA 20223 GHISONNACCIA	Niveau : K2 RDC BAT 6
Croquis établi le : 26/12/2017	
N° de dossier : BURGEAP- SOLENZARA-RADU-AM-PB	
N° de planche : 10/19	
Auteur du croquis : FAYE Bruno	
SAS SOCIETE D'EXPERTISES ET DE DIAGNOSTICS Zac du Levant - BAT B 333 Avenue Marguerite Perey, 77127 LIEUSAIN
