BATIMENT RHÔNE

DIAGNOSTIC PATRIMONIAL

DIAGNOSTIC SANITAIRE

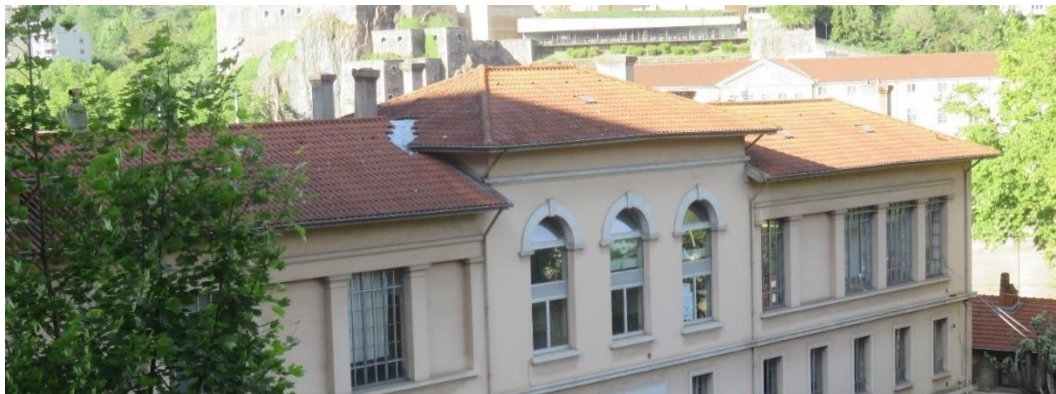
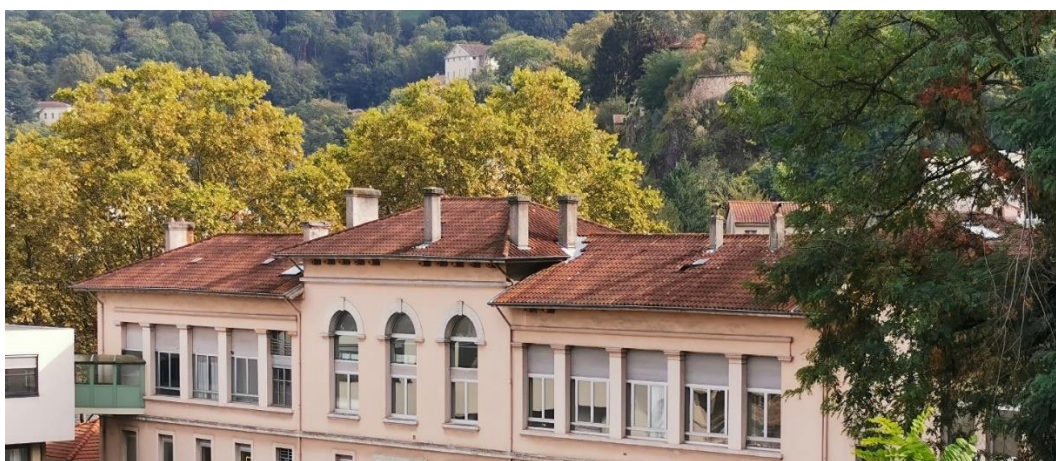
Façade Sud : couverture en tuiles creuses et tabatières d'accès aux toitures

Façade Nord : couverture en tuiles creuses, tabatières d'accès aux toitures et cheminées en maçonneries enduites

- *Non vu directement* : l'état des couvertures semble correct mais avec quelques déplacements de tuiles. Les cheminées sont dans un état moyen, avec des traces d'infiltrations ponctuelles et quelques éléments instables en partie hautes. *Diagnostic sanitaire à compléter ultérieurement.*

- La reprise des toitures en tuiles creuses traditionnelles serait souhaitable pour la qualité de la couverture et pour la cohérence avec les autres bâtiments. Les souches de cheminées seraient à restaurer à l'identique.

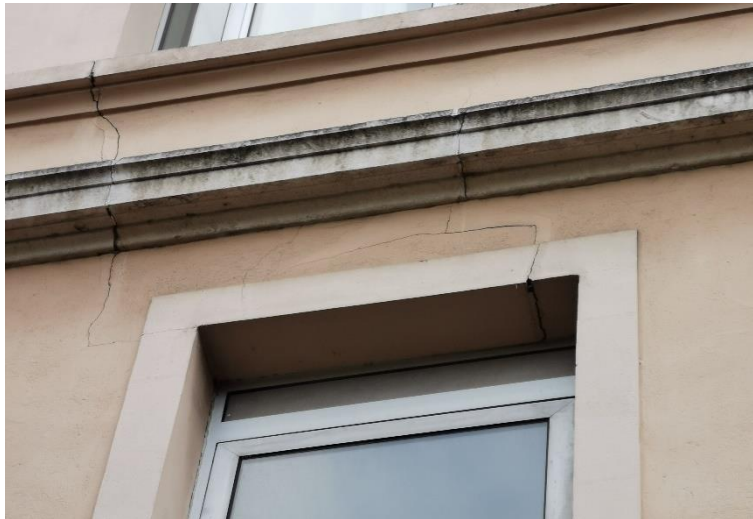
- Les façades ont été affectées par le redécoupage intérieur (plafonnement du niveau 2) dans leur aspect général.
- Aucun problème structurel majeur n'est visible, mais on note un certain nombre de fissures.
- Les façades présentent un état de conservation très moyen, avec un encrassement important, des décollements ponctuels de la peinture.
- Les pieds de murs sont marqués par des remontés d'humidité (avec un développement sauvage de végétation).
- De nombreux réseaux techniques ont été rapportés en applique sur les façades.
- L'emmarchement extérieur en pierre présente des altérations importantes.

Façade Nord, 1^{er} étage, fissures et encrassement au droit des bandeaux en pierre

- Les façades ont été repeintes dans des tons ocres roses pour les fonds et un ton plus clair pour le soubassement et certains encadrements
 - La remise en valeurs des façades nécessiterait une meilleure compréhension des teintes d'origine (stratigraphie à réaliser) pour proposer une mise en teinte plus adaptée. Des plans précis de Sainte-Marie Perrin, indiquent les parties d'encadrements prévues pour recevoir de l'enduit et celles prévues pour être laissées en pierre de taille ; ces documents pourront servir de base pour la reprise des façades.

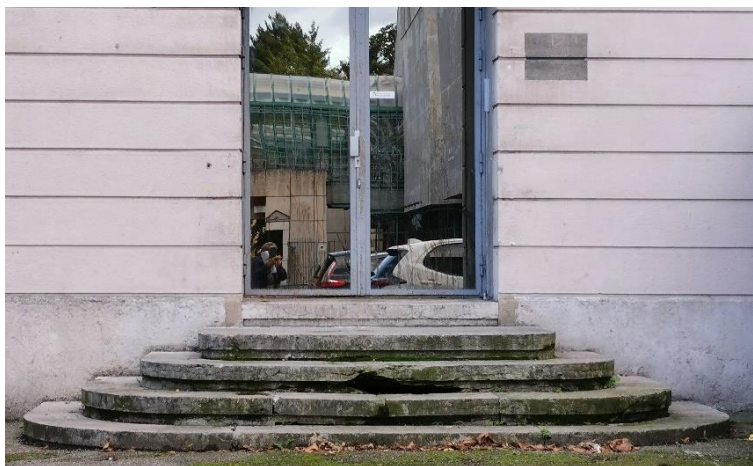
Emmarchement de l'escalier principal, pierre cassées et altérées par endroits

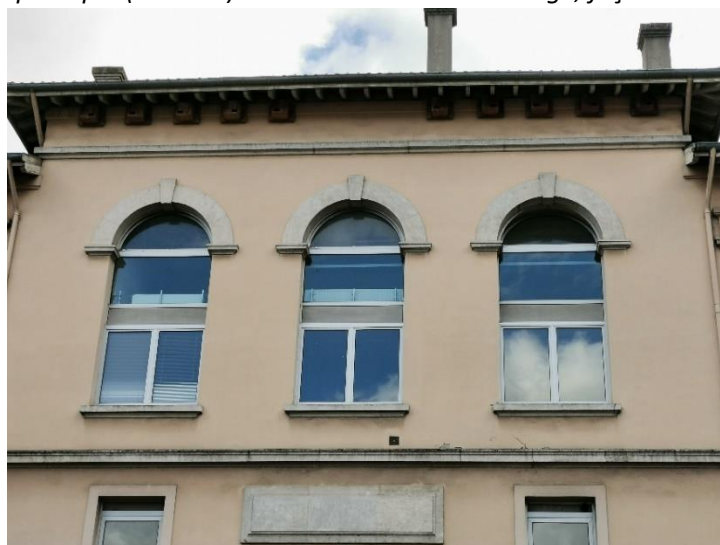
Façade nord, pavillon central, fenêtres hautes récentes en aluminium, avec redécoupage de la baie suite à la création d'un niveau supplémentaire.

- La restitution de ce volume serait à privilégier pour redonner ses dimensions à l'espace intérieur et, en façade, aux baies cintrées faites pour être vitrées toute hauteur (côté nord au moins ; au sud, elles étaient bouchées à l'origine).

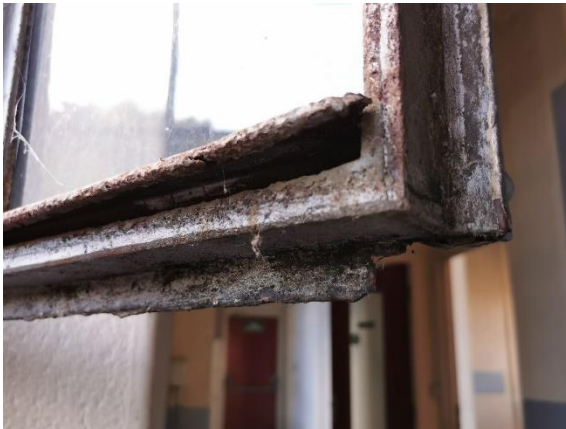
- Les menuiseries d'origine sont relativement dégradées dans leur partie basse, et présentent des éléments corrodés. Les montants et appuis en bois sont dans un état moyen. Des éléments de serrurerie, et notamment des crémones, ont ponctuellement été remplacées par des modèles différents de ceux d'origine. Certains verres sont encore ceux d'origine, d'autres sont plus récents et certains sont cassés. Ces menuiseries sont particulièrement déperditives...
- Les menuiseries de remplacement sont particulièrement inesthétiques et dévalorisantes pour le bâtiment.

*Détail ouvrant métallique corrodé*

- Très peu efficaces au niveau thermique et acoustique et dans un état relativement dégradé, ces fenêtres sont néanmoins un élément essentiel de l'identité du bâtiment ; un travail de restitution d'un modèle proche esthétiquement de celui-ci serait souhaitable, sur l'ensemble du bâtiment, avec peut-être la possibilité de conserver des modèles d'origine restaurés dans des espaces tampons (escalier).

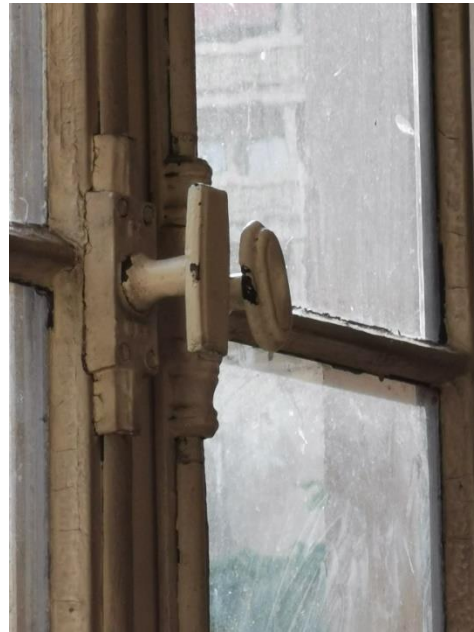
*Crémone de gauche remplacée*

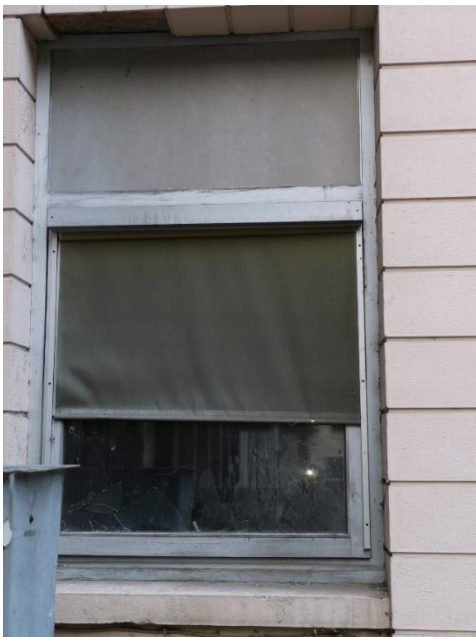
*Façade sud, RDC fenêtre en remplacée (bois)*

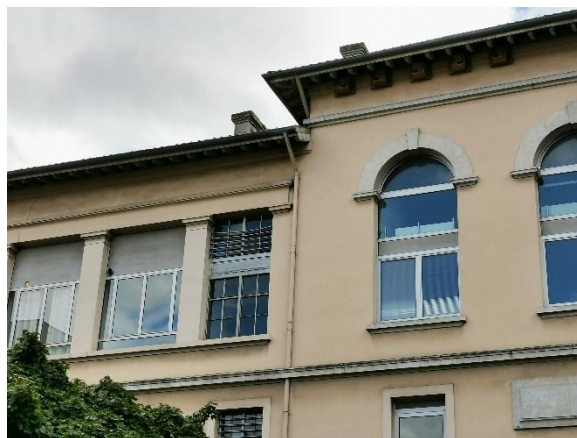
*Façade nord, fenêtres remplacées (alu) et baies modifiées*
