Rapport de repérage des matériaux et produits contenant de l'amiante avant réalisation de travaux dans un immeuble bâti

Adresse de l'immeuble :
Campus Moulin de la Housse
30 Chemin des Rouliers (BAT 1 MDH - RDC)
51100 REIMS

Date d'édition du rapport : **24/04/2025**

N° de dossier : **UNIVERSITE DE REIMS AmX-2504-108-DF #A1**

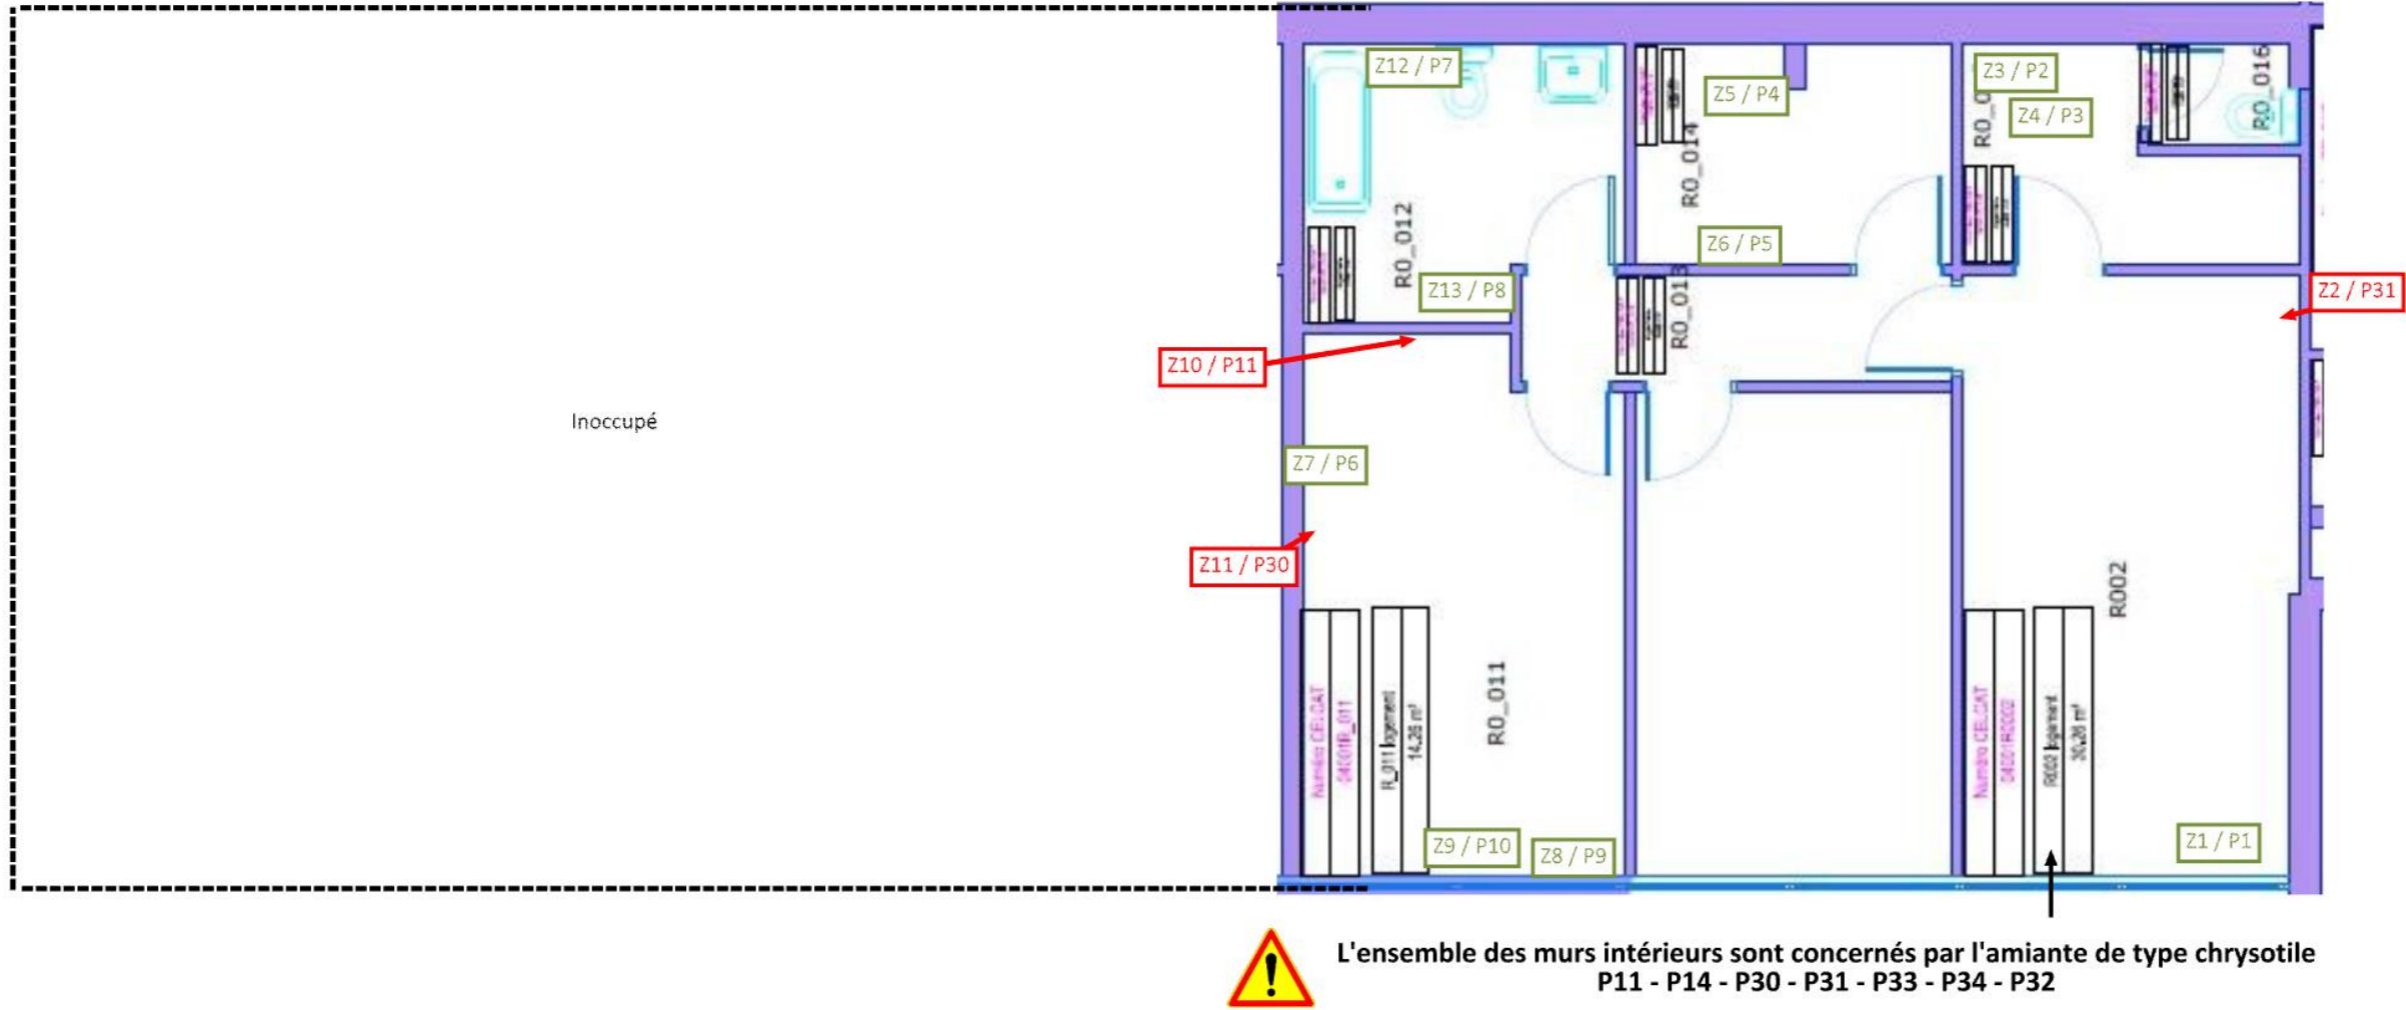
MATERIAUX ET PRODUITS CONTENANT DE L'AMIANTE		
Réf.	Désignation	Localisation
Z2 / P31	Mur Enduit Peinture	R002
Z10 / P11	Mur Enduit Peinture	R011
Z11 / P30	Mur Enduit Papier-Peint	R011
MATERIAUX ET PRODUITS NE CONTENANT PAS D'AMIANTE		
Réf.	Désignation	Localisation
Z1 / P1	Sol Carrelage Colle	R002
Z3 / P2	Mur Enduit Peinture	R015
Z4 / P3	Faux Plafond Polystyrene Enduit Colle	R015
Z5 / P4	Mur Enduit Peinture	R014
Z6 / P5	Mur Faïence Colle	R014
Z7 / P6	Sol Lé vinyle collé Colle	R011
Z8 / P9	Fenêtre joint Mastic	R011
Z9 / P10	Fenêtre allège Panneau inférieur Plaque blanche	R011
Z12 / P7	Mur Faïence Colle	R012
Z13 / P8	Sol Lé vinyle collé Colle	R012

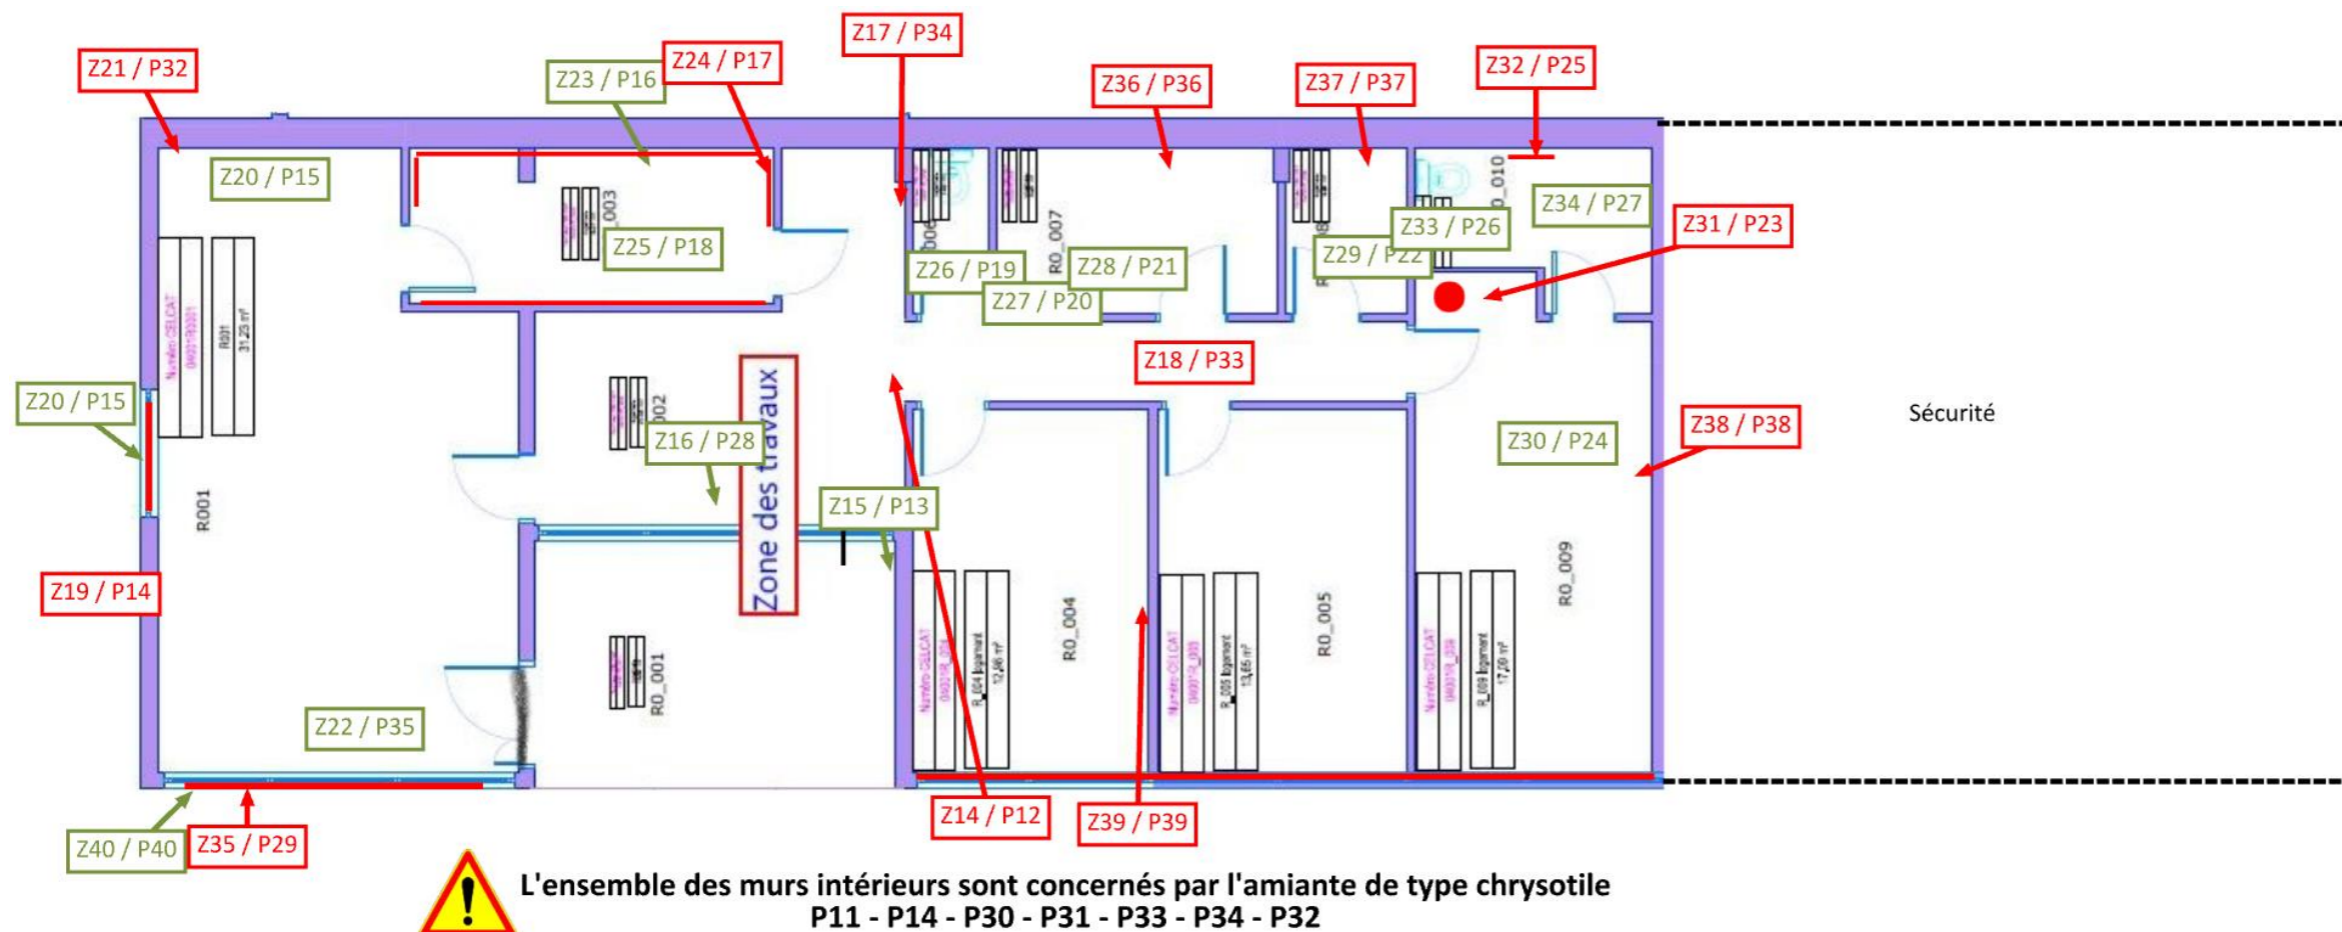
Investigation ap- profondie à réaliser

L'ensemble des murs intérieurs sont concernés par l'amiante de type chrysotile
P11 - P14 - P30 - P31 - P33 - P34 - P32

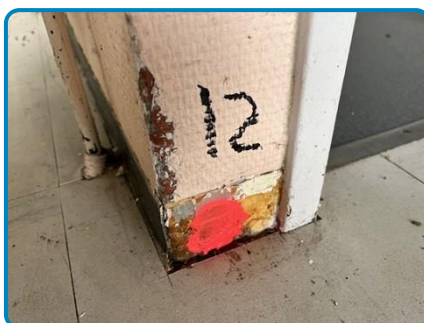
ÉLÉMENT DE CONSTRUCTION		Localisation		ZPSO	Prlvt	EC	Photo
N°	COMPOSANT / PARTIE	Local	Paroi				
11	Murs et cloisons maçonnés / Enduits à base de plâtre ou ciment projetés, lissés ou talochés	Batiment 1 MDH sécurité RDC R011		Z10	P11	ND	
12	Revêtements de murs, poteaux, cloisons, gaines, coffres / Sous-couches des tissus muraux, moquettes murales ou les vinyles	Batiment 1 MDH inoccupé RDC R002		Z14	P12	ND

PRLV n° 12 sur Plinthe Pvc Colle

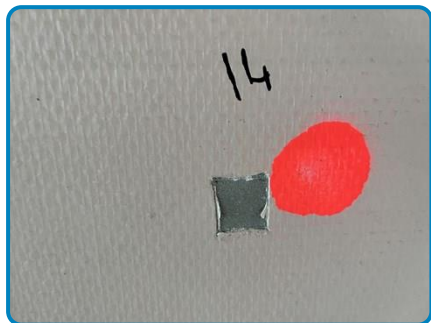
14	Revêtements de murs, poteaux, cloisons, gaines, coffres / Sous-couches des tissus muraux, moquettes murales ou les vinyles	Batiment 1 MDH inoccupé RDC R001		Z19	P14	ND

PRLV n° 14 sur Mur Enduit fibre Papier-Peint/fibre

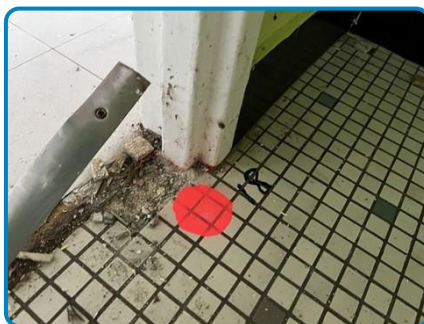
17	Revêtements de murs, poteaux, cloisons, gaines, coffres / Colles et joints de carrelage ou de faïence, ragréage, primaire d'accrochage	Batiment 1 MDH inoccupé RDC R003		Z24	P17	ND

PRLV n° 17 sur Plinthe Faïence Colle

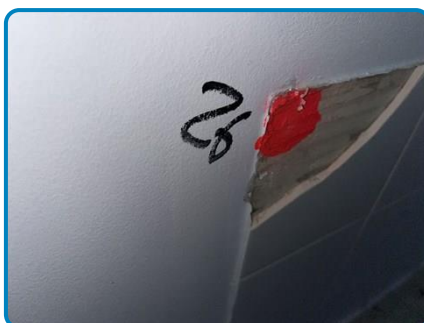
26	Revêtements de murs, poteaux, cloisons, gaines, coffres / Colles et joints de carrelage ou de faïence, ragréage, primaire d'accrochage	Batiment 1 MDH inoccupé RDC R010		Z32	P25	ND

PRLV n° 25 sur Mur crédence Faïence Colle

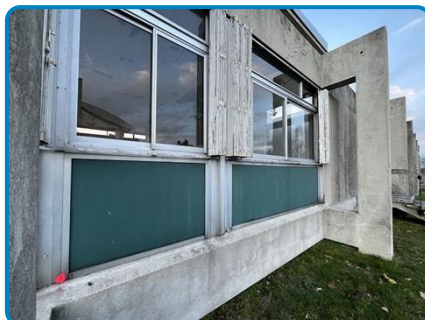
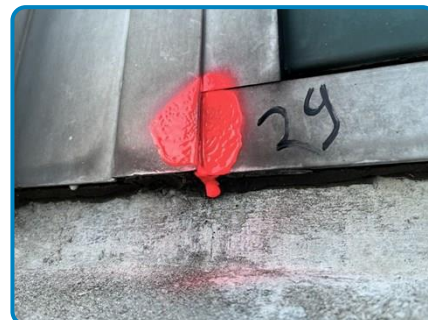
30	Menuiseries extérieures / Joints d'étanchéité entre menuiserie et structure	Batiment 1 MDH inoccupé RDC EXTERIEUR		Z35	P29	ND

PRLV n° 29 sur Fenêtre Métal Joint mastic

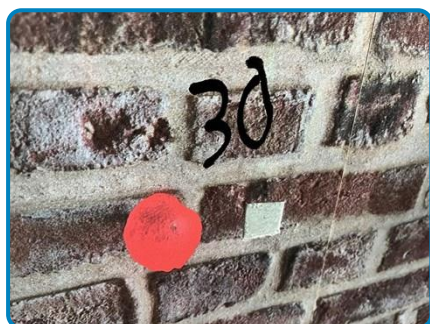
31	Murs et cloisons maçonnés / Enduits de ragréage, débullage, lissage	Batiment 1 MDH sécurité RDC R011		Z11	P30	ND

PRLV n° 30 sur Mur Enduit Papier-Peint

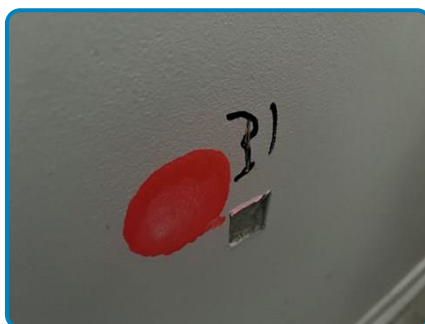
32	Murs et cloisons maçonnés / Enduits à base de plâtre ou ciment projetés, lissés ou talochés	Batiment 1 MDH sécurité RDC R002		Z2	P31	ND

PRLV n° 31 sur Mur Enduit Peinture

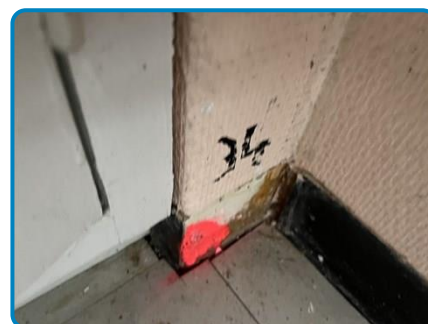
34	Revêtements de murs, poteaux, cloisons, gaines, coffres / Sous-couches des tissus muraux, moquettes murales ou les vinyles	Batiment 1 MDH inoccupé RDC R002		Z17	P34	ND

PRLV n° 33 sur Plinthe pvc Pvc Colle

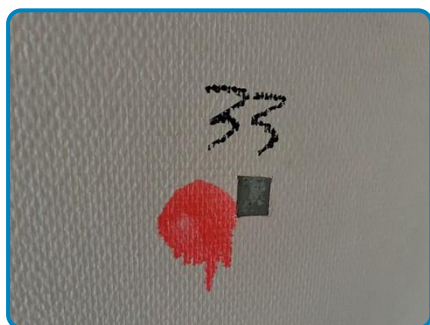
36	Murs et cloisons maçonnés / Enduits à base de plâtre ou ciment projetés, lissés ou talochés	Batiment 1 MDH inoccupé RDC R002		Z18	P33	ND

PRLV n° 34 sur Mur couloir Enduit Papier- Peint/fibre

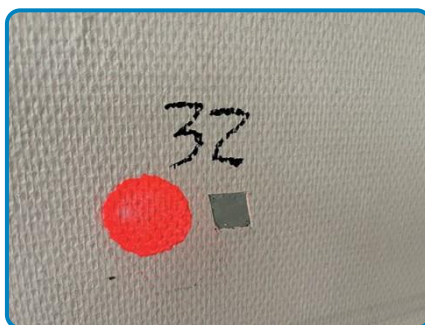
ÉLÉMENT DE CONSTRUCTION		Localisation		ZPSO	Prlvt	EC	Photo
N°	COMPOSANT / PARTIE	Local	Paroi				
33	Murs et cloisons maçonnés / Enduits à base de plâtre ou ciment projetés, lissés ou talochés	Batiment 1 MDH inoccupé RDC R001		Z21	P32	ND

PRLV n° 32 sur Mur Enduit Papier- Peint/fibre

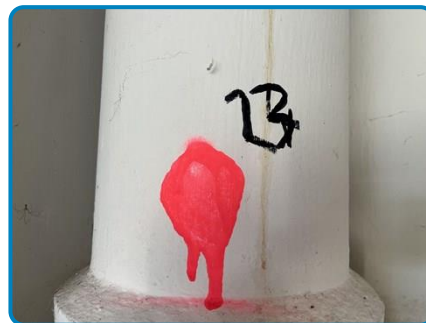
25	Conduits de fluides (air, eau, vapeur, fumée, échappement, autres fluides) / Conduits en fibres-ciment, manchons	Batiment 1 MDH inoccupé RDC R009		Z31	P23	ND

Prélèvement n° 23 : Conduit Fibre ciment (dans Batiment 1 MDH inoccupé RDC R009)
