Adresse : **20 rue Louis Lumière**

Commune : **35133 LA SELLE EN LUITRE**

Rapport de mission de repérage des matériaux et produits contenant de l'amiante dans les immeubles bâtis avant réalisation de travaux

Numéro de dossier : 22/2059/CHE

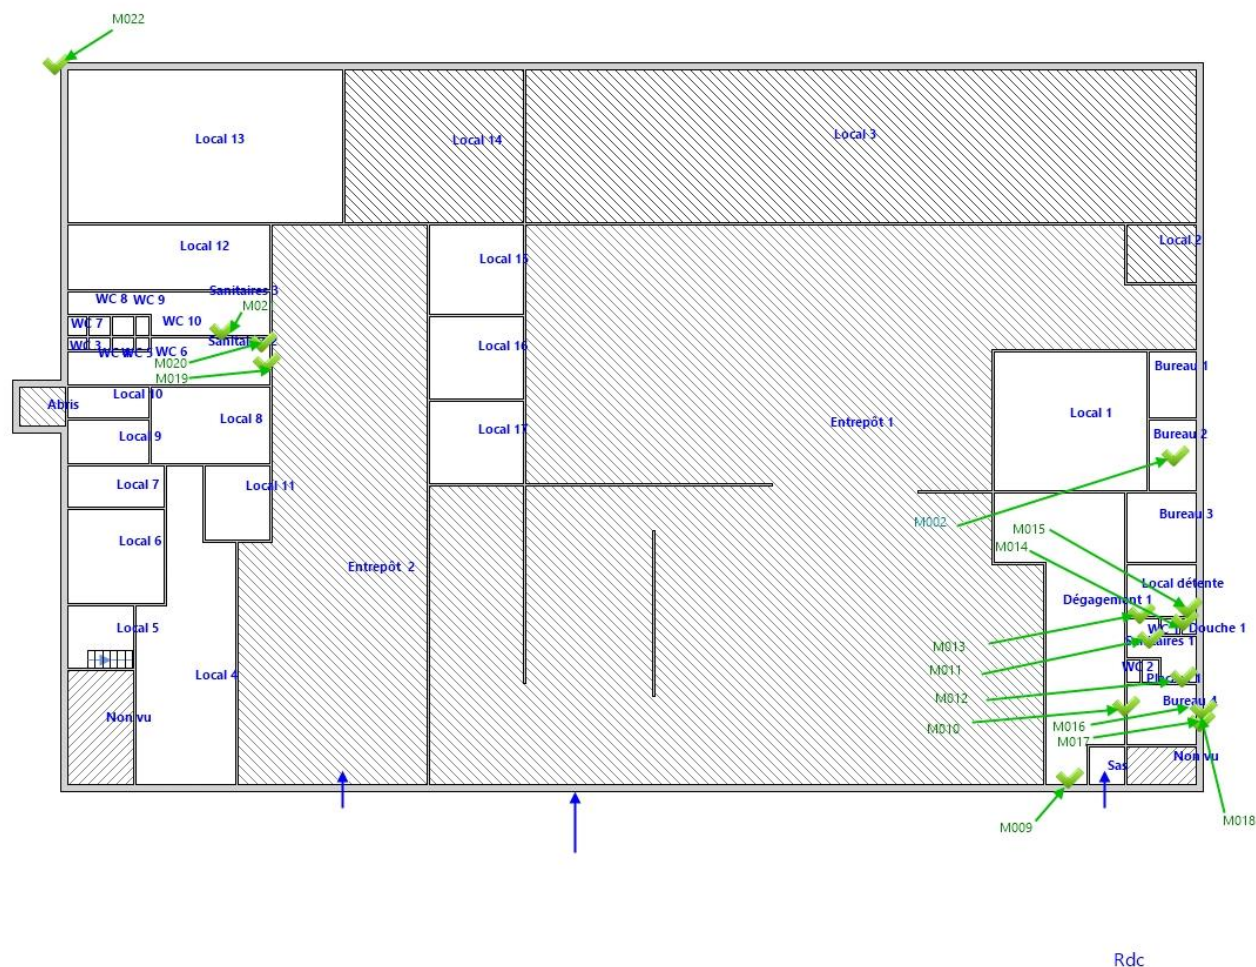
Planche (croquis) de repérage technique effectué par le cabinet : SPERTYS DIAGNOSTICS, auteur : CHERUEL Stéphane
Dossier n° 22/2059/CHE du 16/12/2022
Adresse du bien : 20 rue Louis Lumière 35133 LA SELLE EN LUITRE

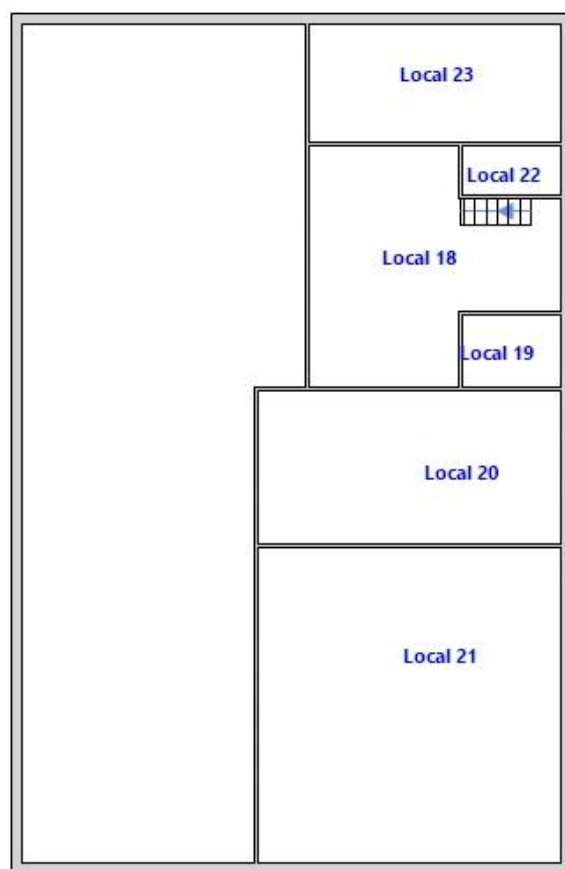
1er Etage

Planche (croquis) de repérage technique effectué par le cabinet : SPERTYS DIAGNOSTICS, auteur : CHERUEL Stéphane
Dossier n° 22/2059/CHE du 16/12/2022
Adresse du bien : 20 rue Louis Lumière 35133 LA SELLE EN LUITRE
