**DIAGNOSTIC DE FACADES DE L'UNIVERSITE**  
*ANGERS*  
**UNIVERSITE D'ANGERS**

*Abrotec Ile de France* - 8, rue de l'Acadie - 91 978 LES ULIS - Tel : 01.69.35.36.00 / Fax : 01.69.35.36.09

Ind	Date	Etabli par	Modifications	Vérifié par	Approuvé par	Nb de pages
A	24/05/2011	E.PROUST	1 <sup>ère</sup> émission	S.PAJON	S.PAJON	102

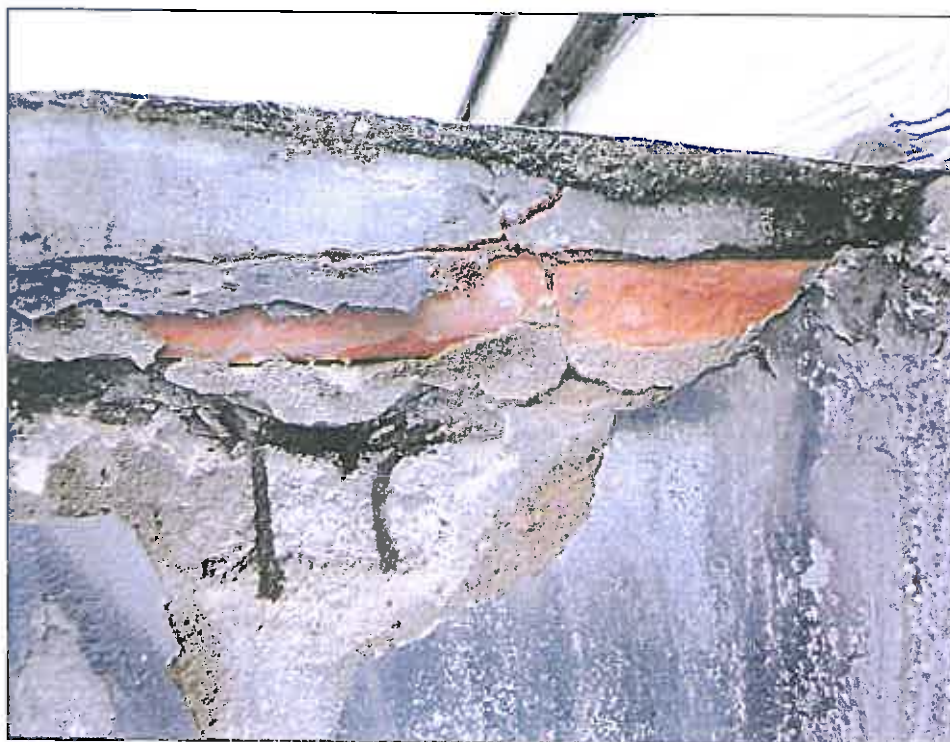
Les parois verticales des édicules sur terrasse sont en assez bon état. Les désordres constatés sont quelques aciers apparents de 10 à 20 cm de longueur sur l'édicule supérieur ainsi qu'un décollement généralisé de l'enduit bitumineux au droit des raccords avec le restant de la structure. On peut apercevoir une brique non protégée présentant une desquamation, signe du caractère gélif de la terre cuite.

*Aciers corrodés et briques gélives.*

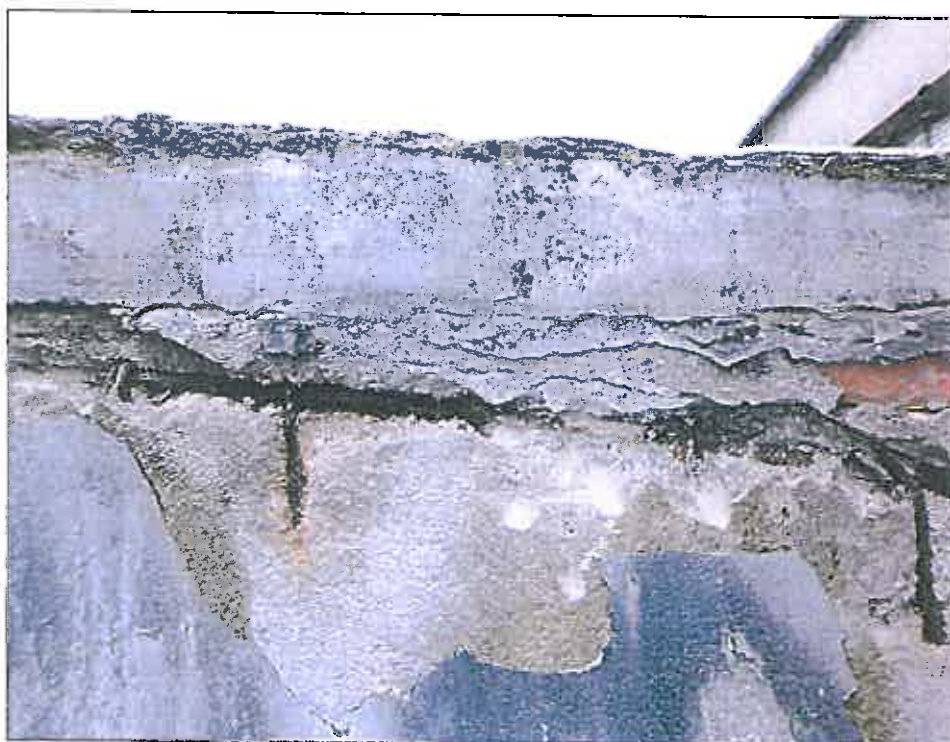
Un sondage destructif effectué au droit d'un acier corrodé montre que la corrosion s'estompe environ 10 cm après la partie visible de la rouille. On constate également que le matériau béton à cet endroit est très poreux, il s'agit même plus d'un mortier que d'un béton.

*Sondage sur aciers corrodés et béton poreux.*

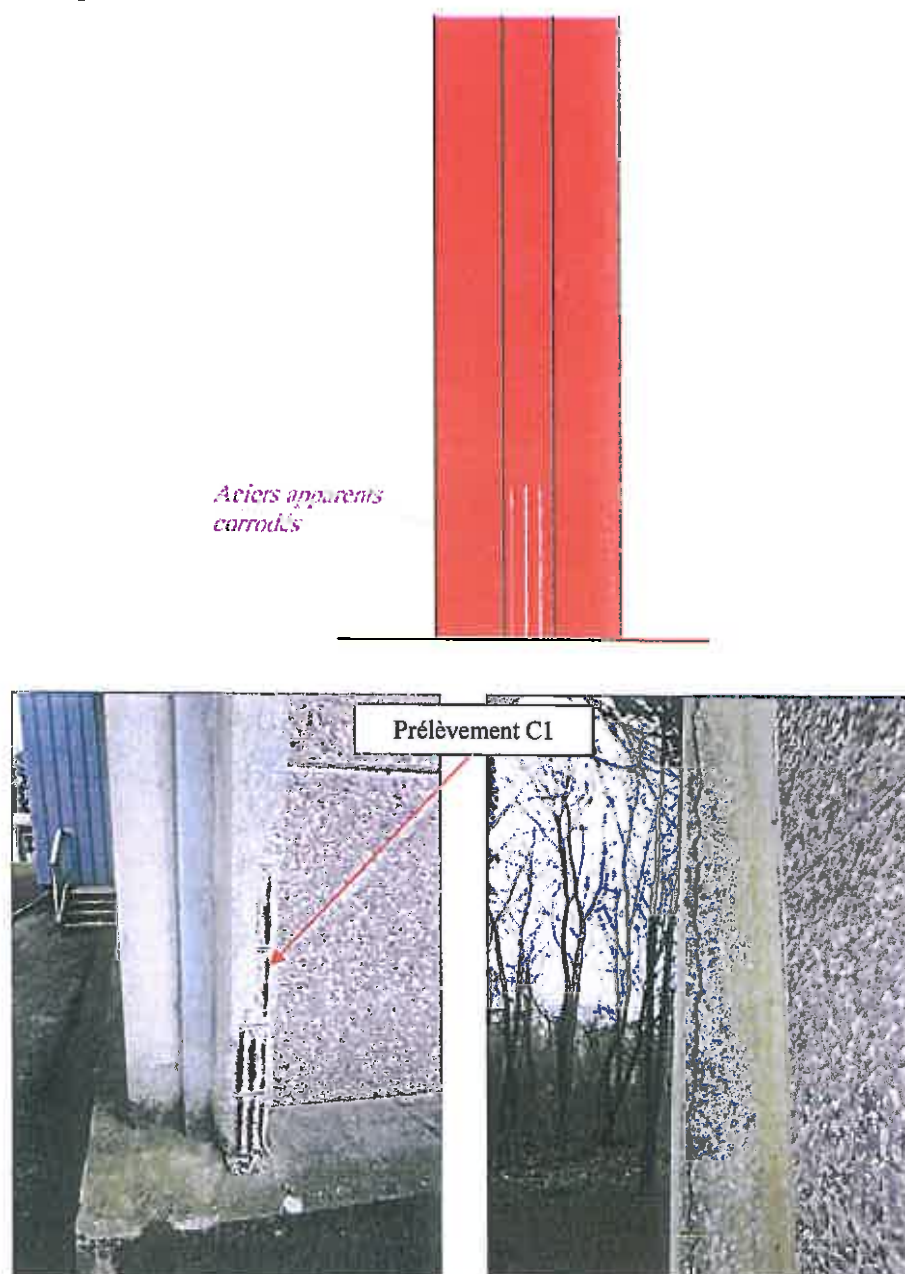
Le poteau est très fracturé, sur toute sa hauteur, avec des aciers apparents en pied, sur une hauteur d'environ 70 cm. La perte de section est estimée à 20 %. La moyenne des enrobages mesurés est de 2,7 cm. *Enregistrement Ferroskan N°2371*

Les mesures au corrosimètre révèlent une corrosion étendue aux filants verticaux sur la face avant et arrière, qui ont fait éclater le béton.

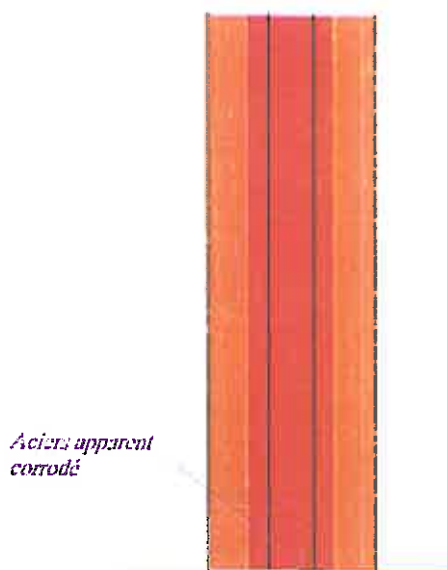
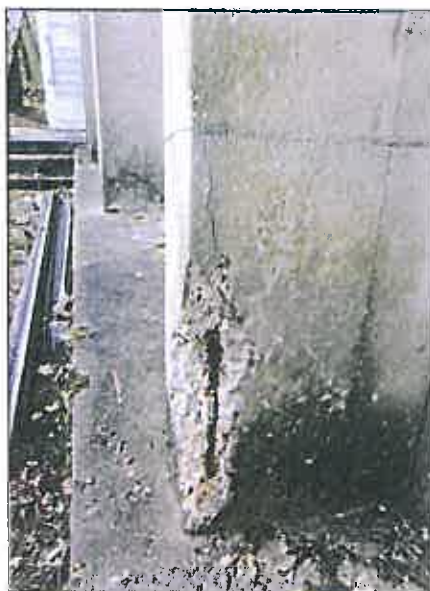
- **Poteau P2**

Le poteau est fissuré sur toute sa hauteur, au droit des filants verticaux de la face côté boulevard. Un acier apparent d'environ 20 cm est visible en pied. La moyenne des enrobages mesurés est de 2,5 cm. *Enregistrement Ferroskan N°2368*

Ils montrent que le front de carbonatation avec une profondeur de 33 mm, a atteint et dépassé les armatures. Cette progression a été facilitée grâce à une porosité du béton de 15,7 %, ce qui se situe dans la fourchette haute admissible pour un béton ordinaire. La teneur en ciment de 190 kg/m<sup>3</sup> est faible ce qui amoindrit la résistance mécanique du béton, le faisant éclater très facilement sous la moindre poussée d'acier corrodé.

Les résultats du corrosimètre montrent la corrosion le long des filants extérieurs et une incertitude concernant le restant du ferrailage, mais compte tenu de la carbonatation importante du béton, il est très probable que la corrosion est en train de se développer.

Fissure toute  
hauteur

Prélèvement C2

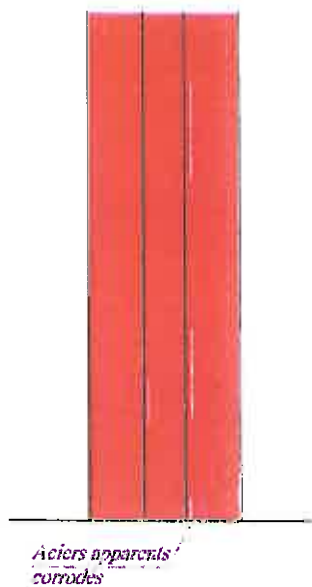
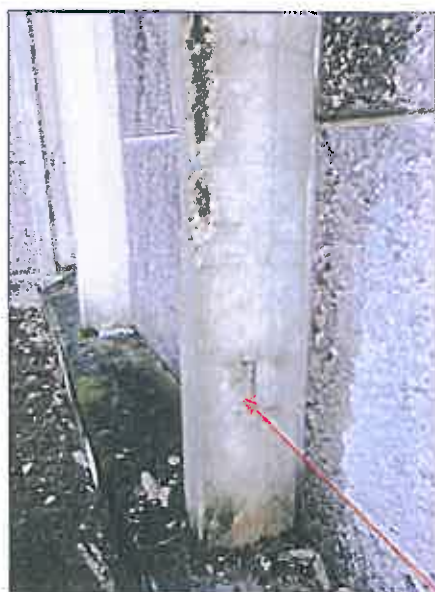
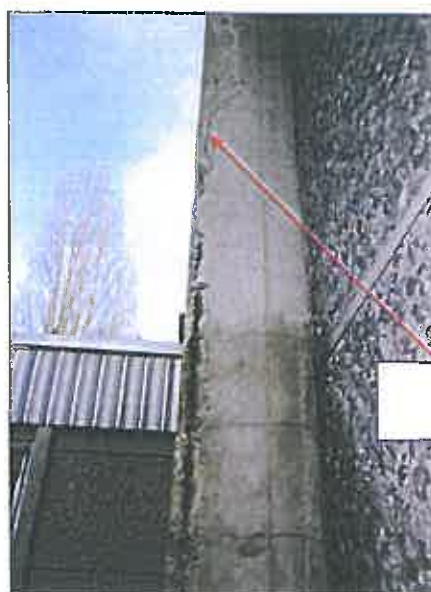
### • Poteau P3

Le poteau est fissuré sur toute sa hauteur, au droit des filants verticaux de la face avant. Des aciers apparents sont visibles un peu partout sur la hauteur. Un sondage destructif au droit d'une fissure en pied de poteau révèle des aciers fortement corrodés. La moyenne des enrobages mesurés est de 2,7 cm. *Enregistrement Ferroskan N°2373*

Les résultats du corrosimètre montrent une corrosion certaine étendue à la totalité du ferrailage.

Fissure toute hauteur

Prélèvement C3

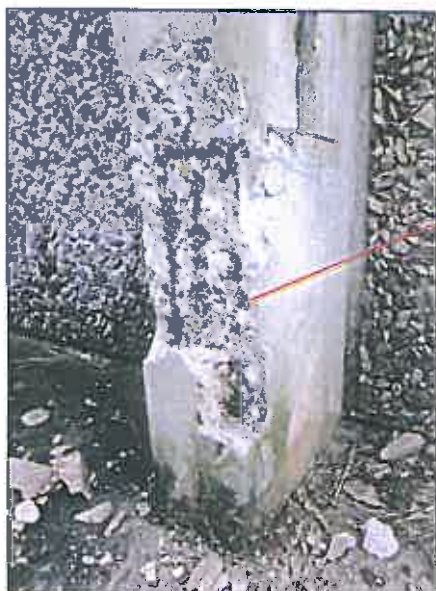
Aciers responsables de la fissure en pied

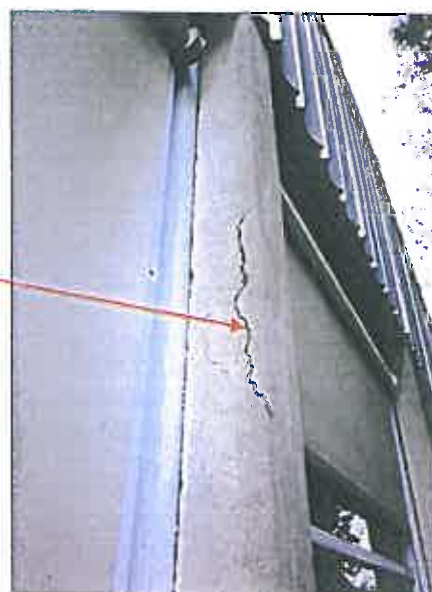
Fractures sur deux poteaux de la façade « enseignement »

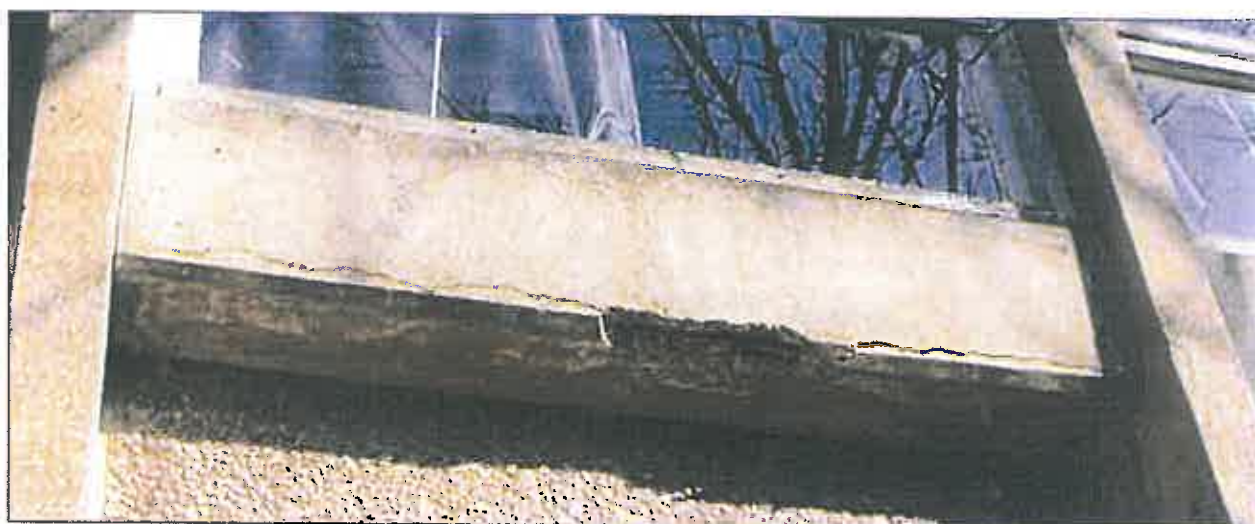
• **Poutre PT1**

La poutre située en façade latérale côté boulevard présente une fissuration longitudinale accompagnée d'épaufrures et d'aciers apparents.

Une série de mesures au corrossimètre montrent que la corrosion chemine le long des filants inférieurs et remontent les cadres.

*Aciers apparents  
corrodés*

*Fracture*

Il n'a pas été effectué de prélèvement sur la poutre mais le béton présente la même apparence de porosité avec une multitude de petites bulles correspondant à l'eau évaporée. Le parement de la poutre porte les traces de coulures, signe d'un rajout d'eau dans le béton afin de faciliter la mise en place sur le chantier ou en usine.

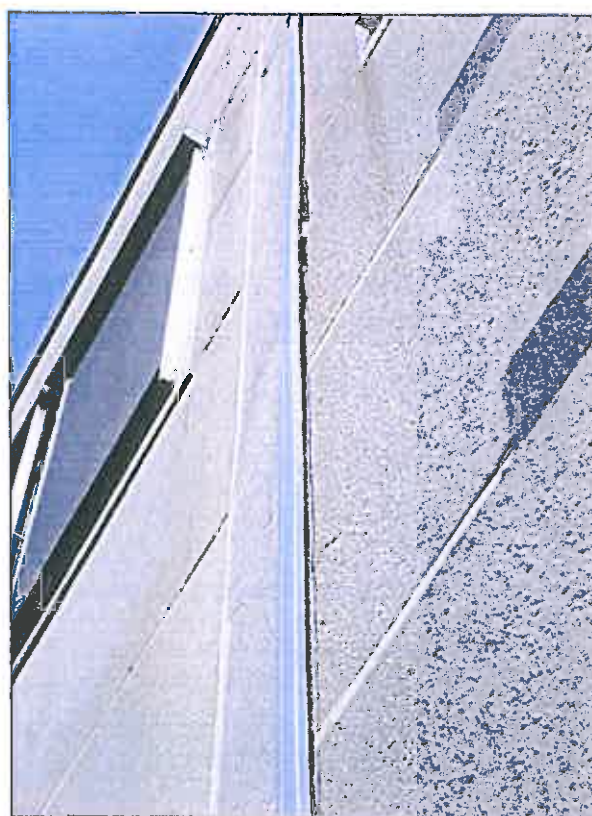
Un autre désordre, les couvre-joints démis en façade Ouest, probablement mal fixés au départ :

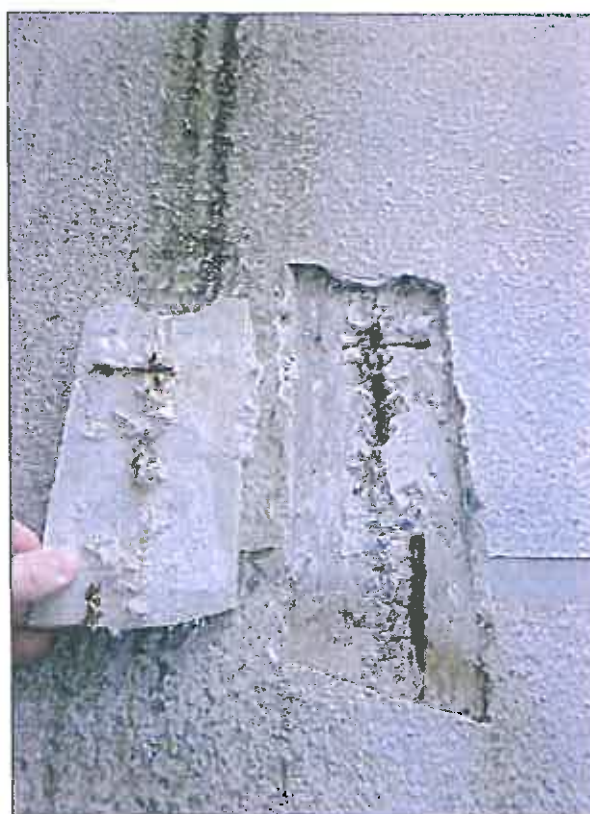
La mise en œuvre des matériaux laisse parfois à désirer, tel ce bouchage d'engravure (?) à l'enduit de ciment, cachant des aciers corrodés, sous-enrobés:

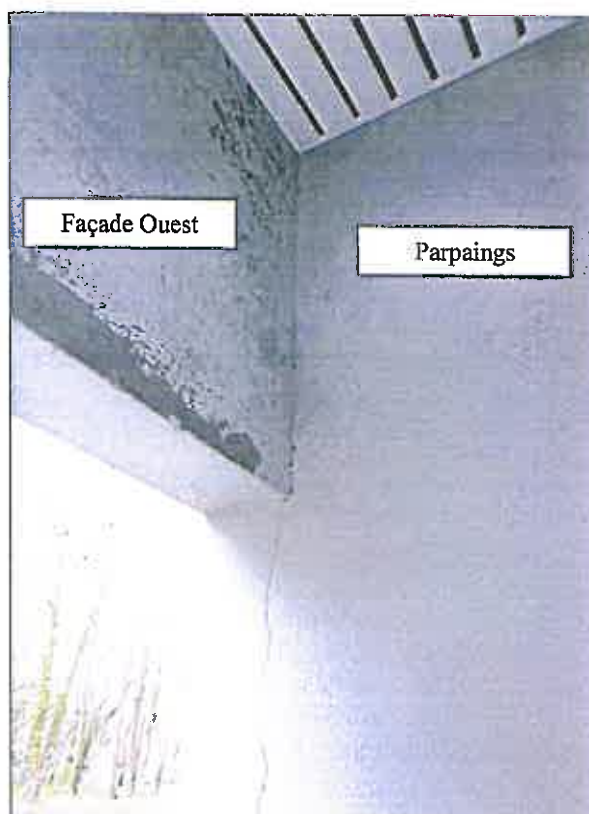
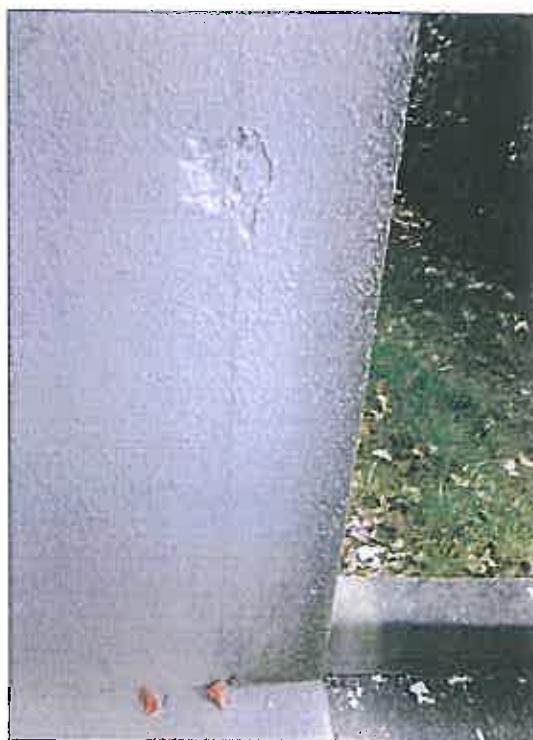
De même, certaines règles de l'art ne sont pas respectées. Un sondage effectué sur cette fissure, située entre une cloison en parpaings et le voile en béton ainsi que l'image *Ferroskan n° 2362* montrent l'absence de joint de construction ou d'aciers de jonction entre les deux matériaux :

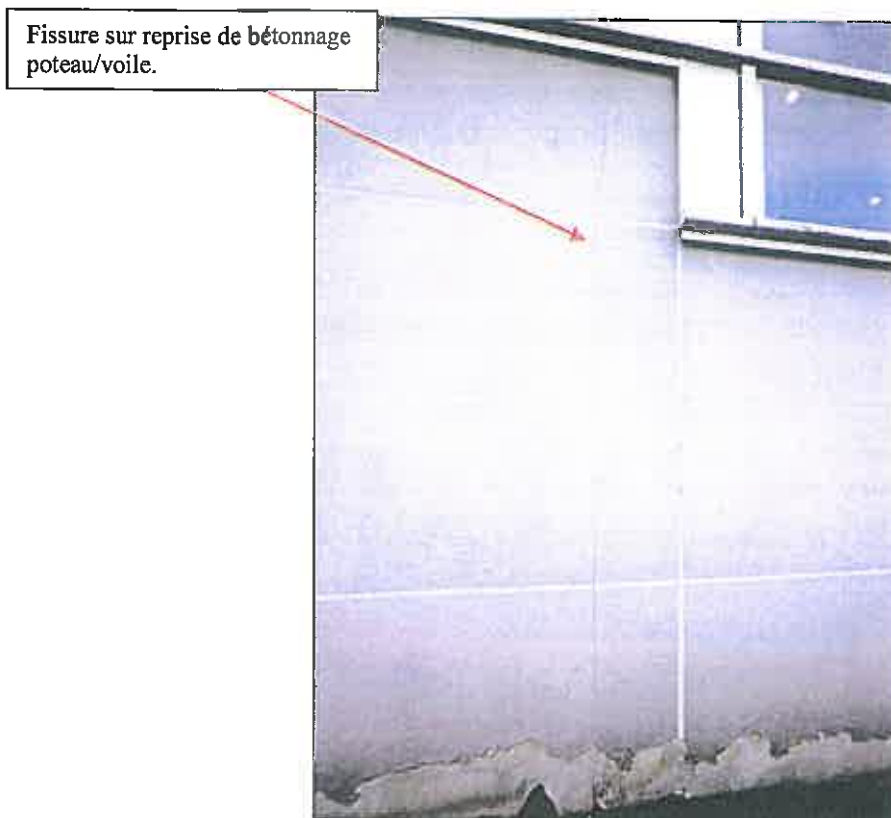
- Celle liée à une mauvaise reprise de bétonnage telle que l'on peut la voir sur les façades côté boulevard, entre les poteaux et les voiles. Les images réalisées au Ferroskan ne montrent pas de problème particulier de ferrailage au droit de ces fissures. *Images n°2358, 2357*

Fissure sur reprise de bétonnage  
poteau/voile

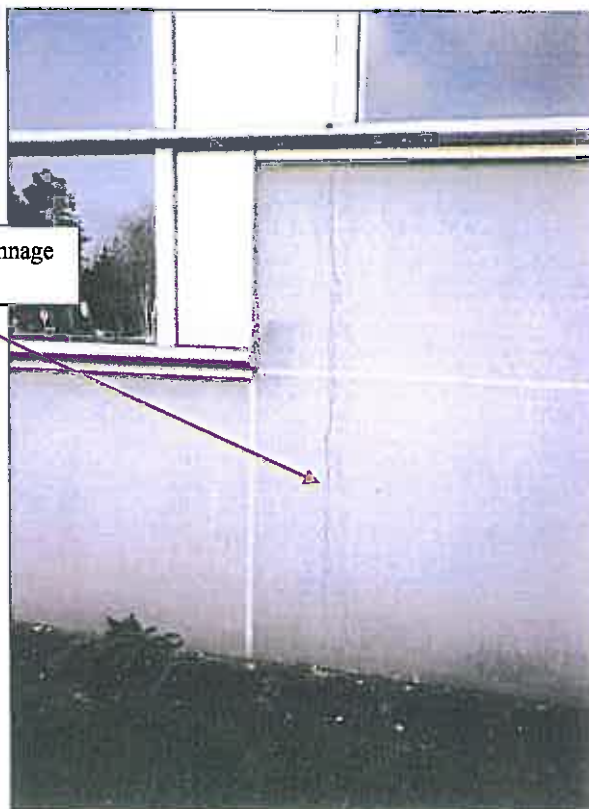
Fissure sur reprise de bétonnage  
poteau/voile

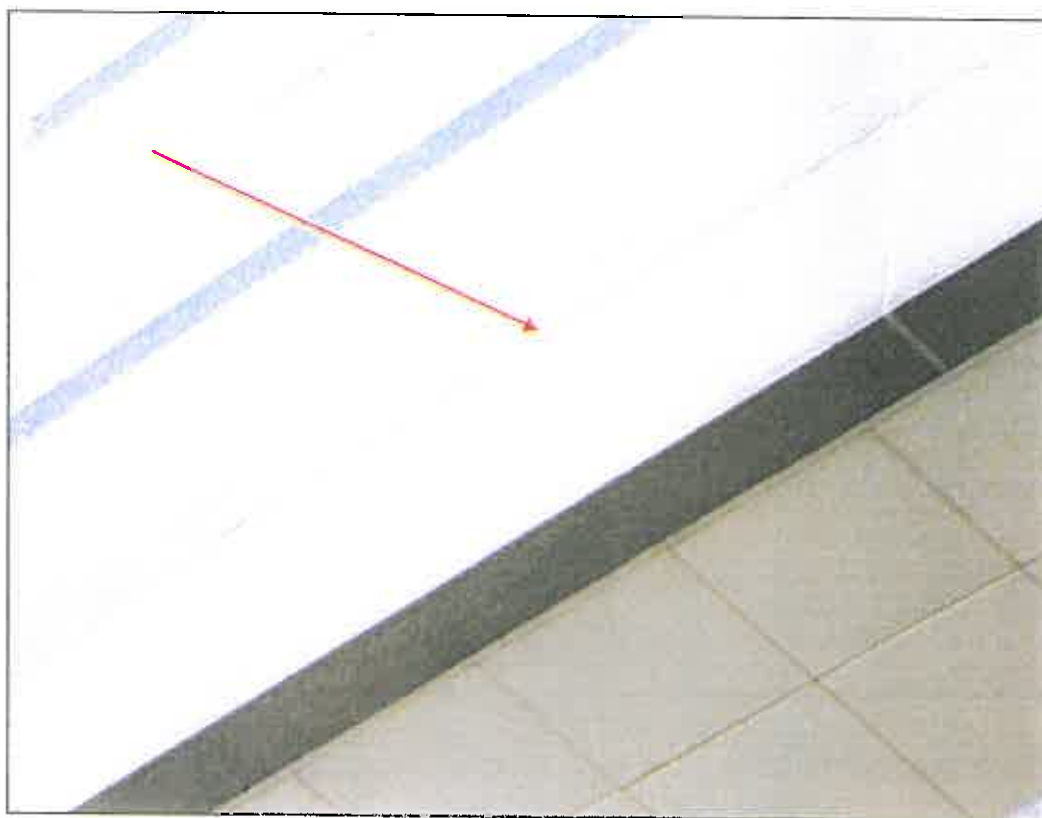
Fissure sur reprise de bétonnage,  
manque d'aciers de jonction

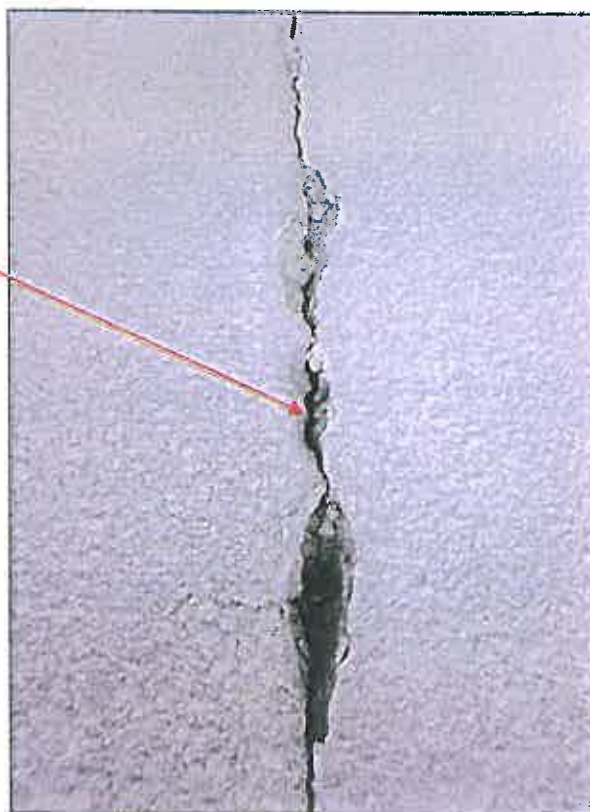
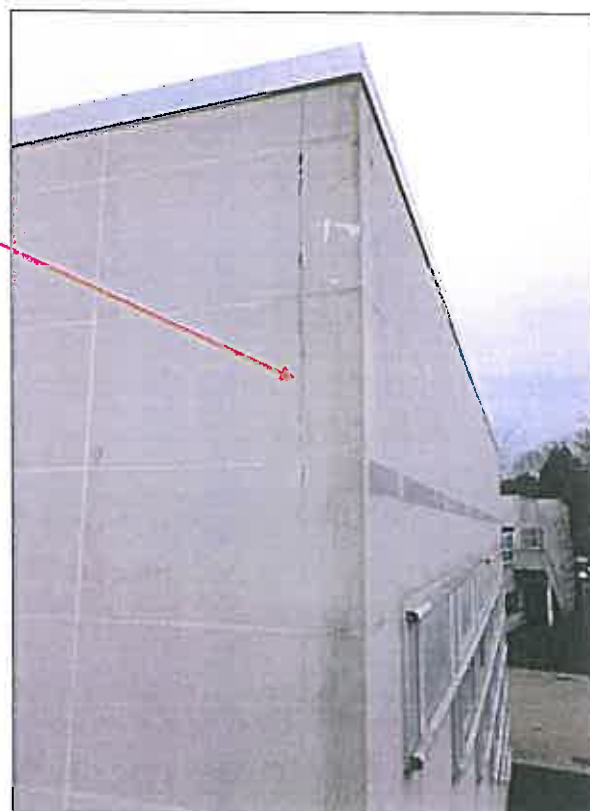
Manque d'aciers de  
liaison, décalage de  
bétonnage.

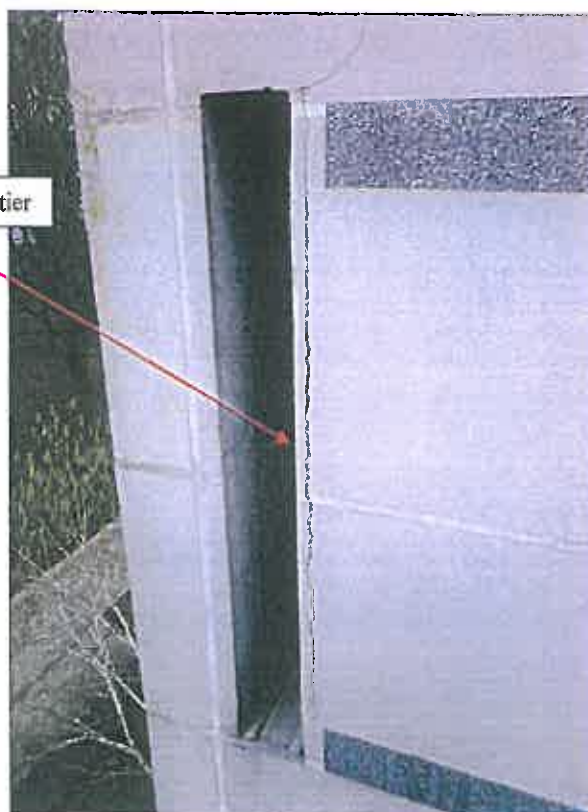
- Un certain nombre de « 'reprofilages » d'éléments effectués à l'enduit ne tiennent pas dans le temps et se fissurent.

« Reprofilage » au mortier

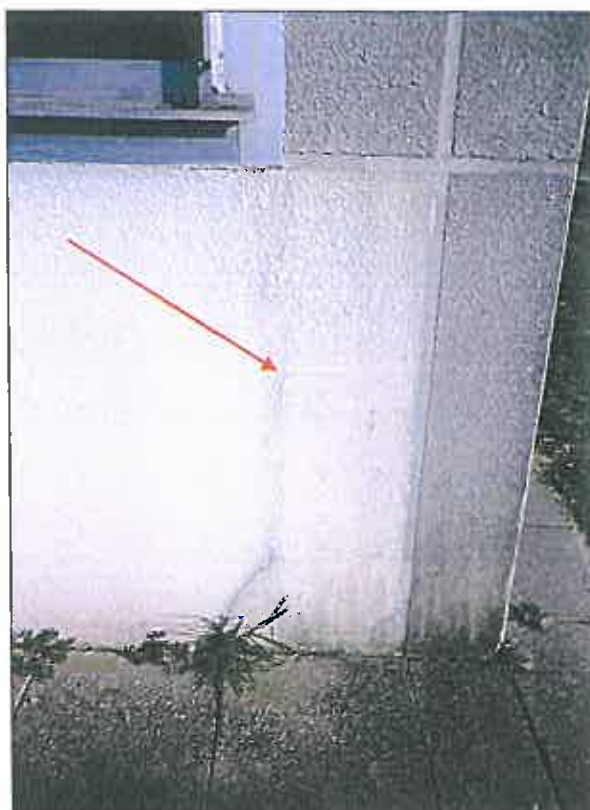
Fissure pontée intacte.

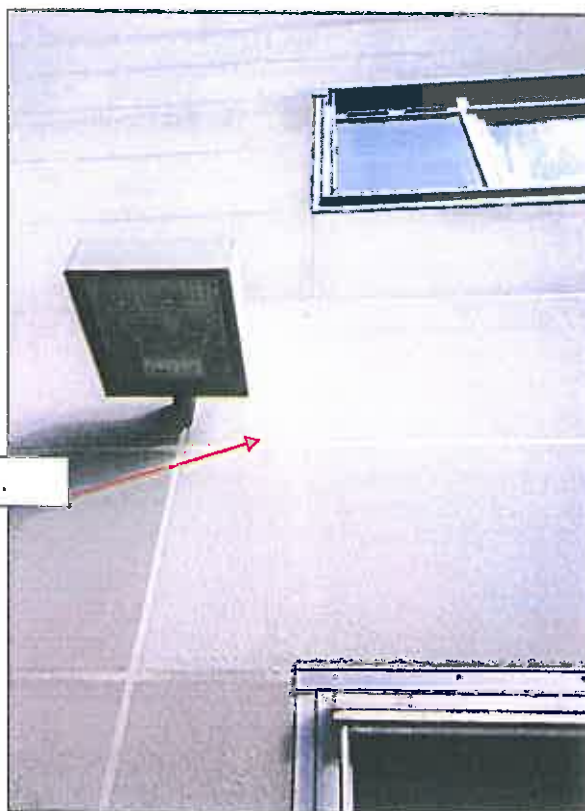
- Les couvre-joints de dilatation sont défectueux, certainement mal fixés d'origine.
- Le bouchage des réservations de tirants de bandes à l'aide de bouchons en plastique n'a pas tenu. Le plastique des bouchons, en se dilatant, expulse le mortier ou l'enduit de façade.
- La mauvaise mise en œuvre des bandes a créé l'apparition de décalage horizontaux, pontés à la hâte.
- Des rebouchages hasardeux autour de certaines inclusions de bandes horizontales de granit. L'eau de pluie s'est infiltrée et a fait éclater l'enduit.

Couvre-joint mal fixé.

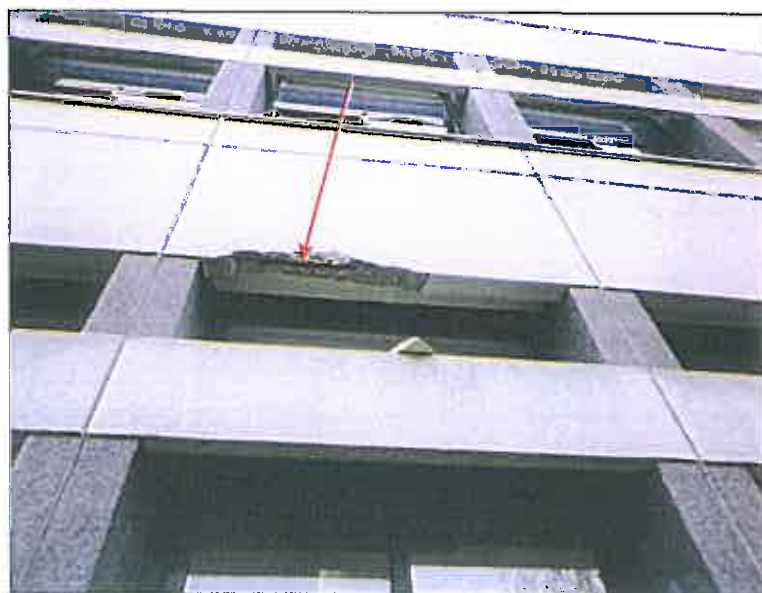
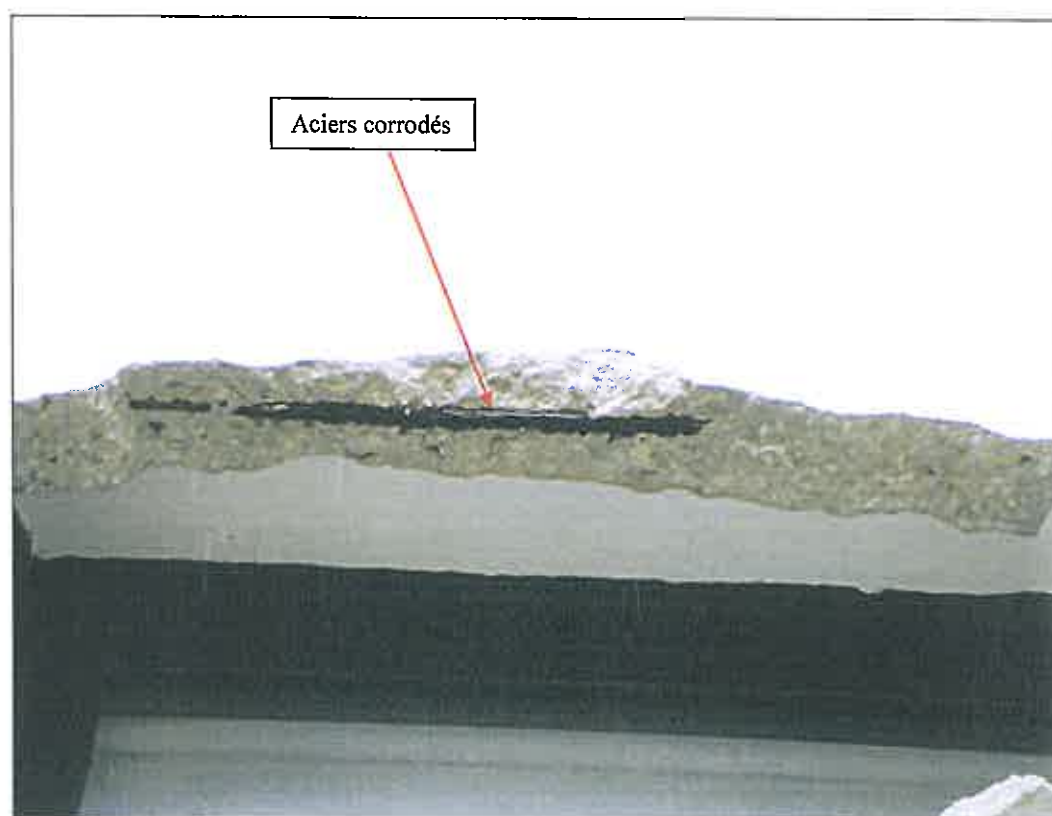
Lors de la mission de diagnostic des façades, il nous a été signalé la chute d'un bloc de béton au niveau du bâtiment A'. L'examen attentif montre que le béton a cédé sous la poussée d'aciers corrodés. Le béton en lui-même est fortement ségrégué, ce qui a permis à l'eau de pluie de s'infiltrer rapidement jusqu'aux armatures via la micro-fissuration du béton.

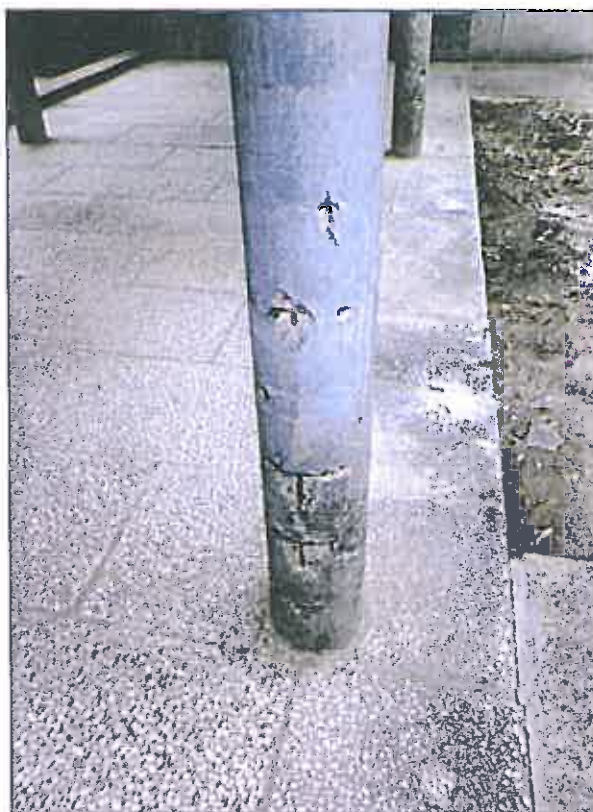
*Projections d'eau de pluie sur un poteau, en partie basse.*

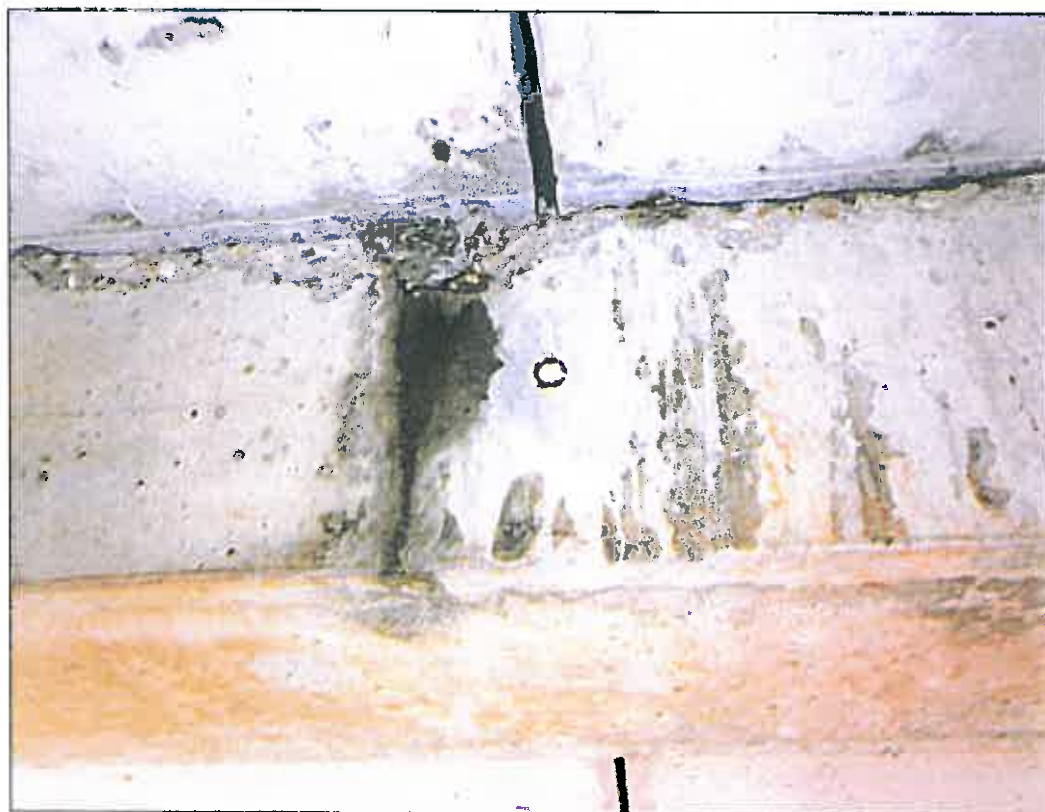
*Etanchéité défectueuse.*

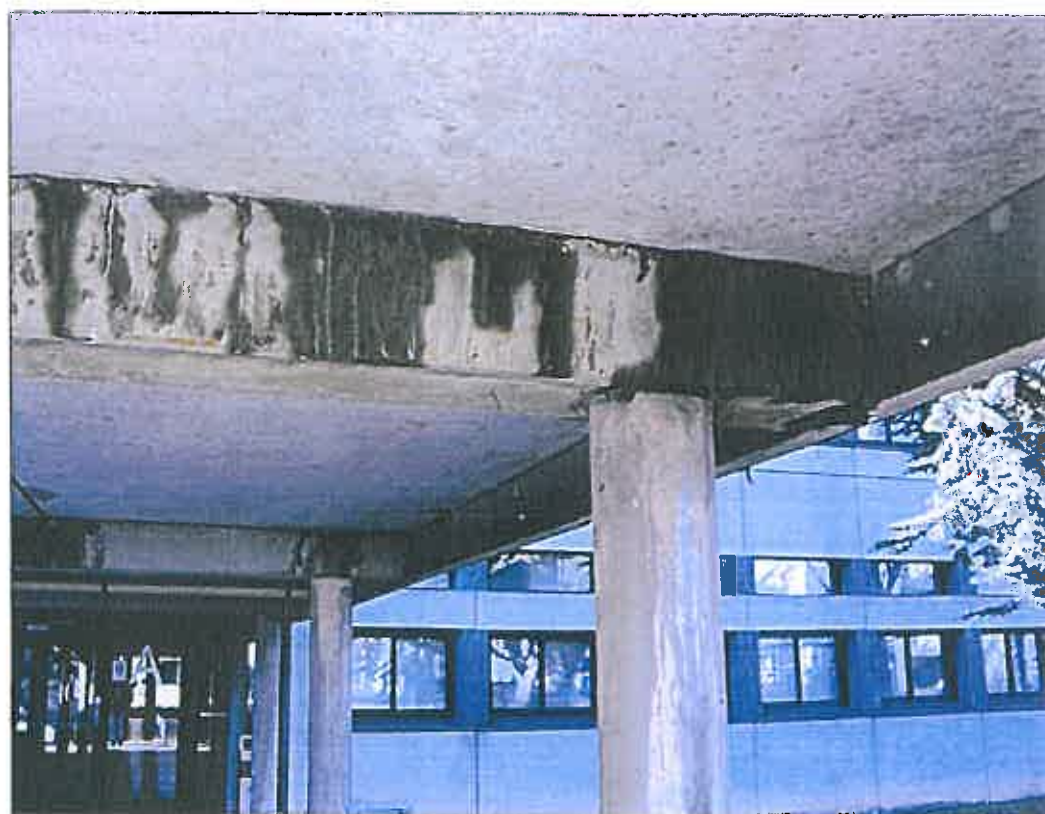
*Etanchéité défectueuse.*
