PRE RAPPORT DE MISSION DE REPERAGE DES MATERIAUX ET PRODUITS CONTENANT DE L'AMIANTE AVANT REALISATION DE TRAVAUX

Adresse : Faculté des Sciences - Bâtiments A et A' 2
boulevard Lavoisier

4834697

21/05/2024

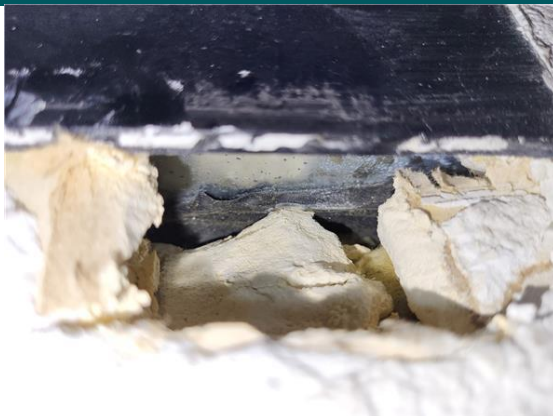
**ELEMENT : Menuiseries extérieures
OUVRAGE**

Pièce ou local	Localisation	Matériau ou produit	PRESENCE OU ABSENCE D'AMIANTE :
1er SS - Pièce A'rS07	Menuiseries extérieures	Joints d'étanchéité entre menuiserie et structure

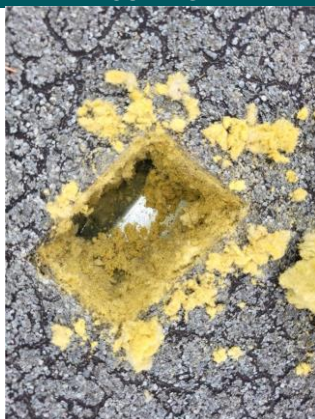
**ELEMENT : Toiture
OUVRAGE**

Pièce ou local	Localisation	Matériau ou produit	PRESENCE OU ABSENCE D'AMIANTE :
Toit terrasse - Toiture Bat.A'	Toiture	Bac Acier

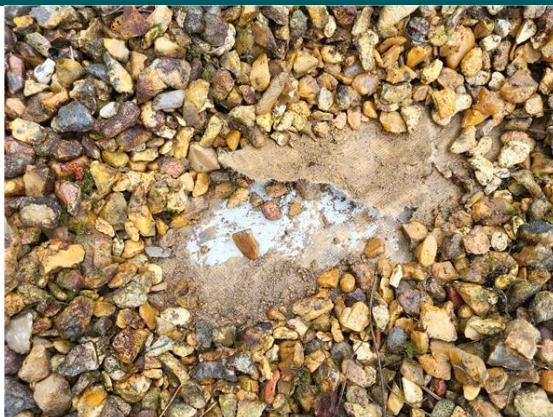
**ELEMENT : Toiture
OUVRAGE**

Justification
Toiture Bat.A T9	Toit terrasse	Toiture	Membrane Grise	La SMAC n'avait pas le matériel pour effectuer un prélèvement

Pièce ou local	Localisation	Matériau ou produit	PRESENCE OU ABSENCE D'AMIANTE :
Toit terrasse - Toiture Bat.A T9	Toiture	Membrane Grise

L'opérateur de repérage n'ayant pu mener à son terme la mission décrite en tête du présent pré-rapport, le donneur d'ordre doit faire réaliser des investigations approfondies ou mettre en œuvre des moyens d'accès spécifique

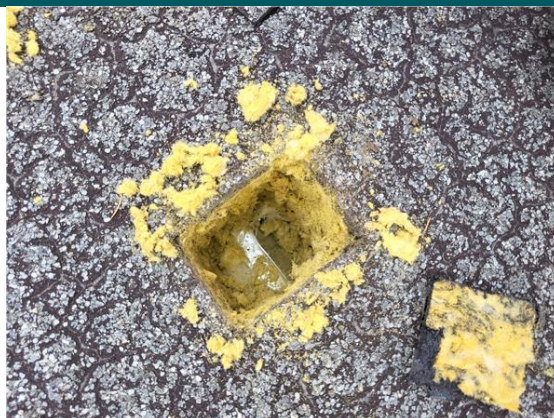
ELEMENT : Toiture
OUVRAGE

Pièce ou local	Localisation	Matériau ou produit	PRESENCE OU ABSENCE D'AMIANTE :
Toit terrasse - Toiture Bat.A T5	Toiture	Bac Acier

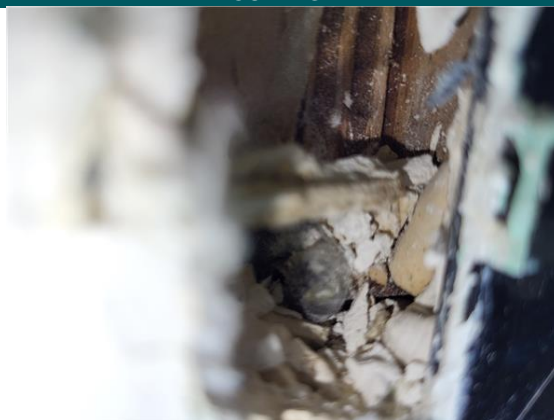
ELEMENT : Menuiseries extérieures
OUVRAGE

Pièce ou local	Localisation	Matériau ou produit	PRESENCE OU ABSENCE D'AMIANTE :
RDC - Pièce A'017	Menuiseries extérieures	Joints d'étanchéité entre menuiserie et structure

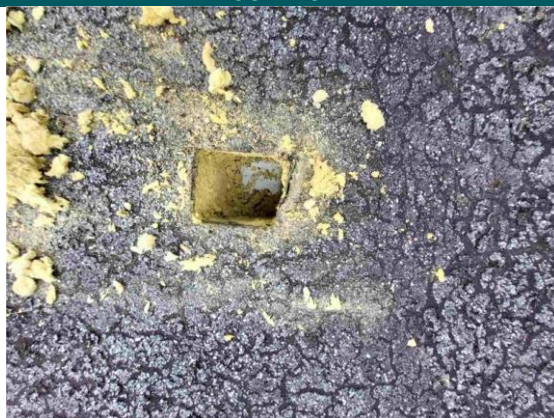
ELEMENT : Toiture
OUVRAGE

Pièce ou local	Localisation	Matériau ou produit	PRESENCE OU ABSENCE D'AMIANTE :
Toit terrasse - Toiture Bat.A T2	Toiture	Bac Acier

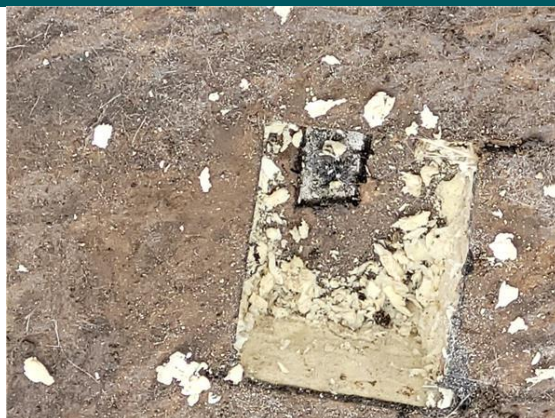
PRELEVEMENT : P001
OUVRAGE

Pièce ou local	Localisation	Matériau ou produit	PRESENCE OU ABSENCE D'AMIANTE :
Toit terrasse - Toiture Bat.A T3	Toiture Couche 1	Revêtement Bitumineux Noir

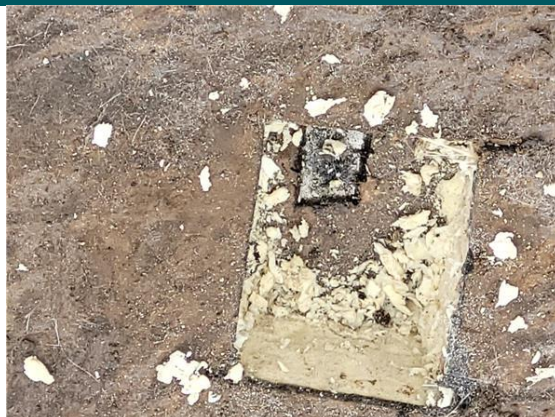
PRELEVEMENT : P002
OUVRAGE

Pièce ou local	Localisation	Matériau ou produit	PRESENCE OU ABSENCE D'AMIANTE :
Toit terrasse - Toiture Bat.A T3	Toiture Couche 2	Voile

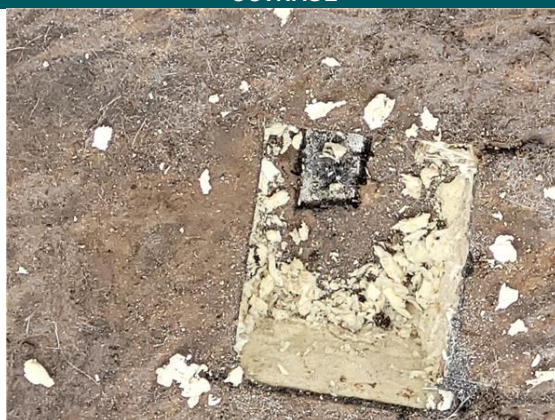
PRELEVEMENT : P003
OUVRAGE

Pièce ou local	Localisation	Matériau ou produit	PRESENCE OU ABSENCE D'AMIANTE :
Toit terrasse - Toiture Bat.A T3	Toiture Couche 3	Isolant Jaune

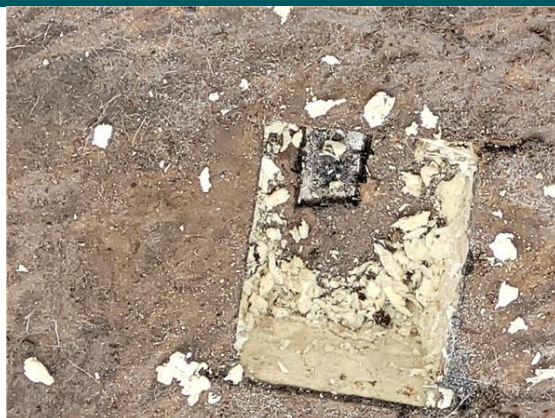
PRELEVEMENT : P004
OUVRAGE

Pièce ou local	Localisation	Matériau ou produit	PRESENCE OU ABSENCE D'AMIANTE :
Toit terrasse - Toiture Bat.A T3	Toiture Couche 4	Pare Vapeur

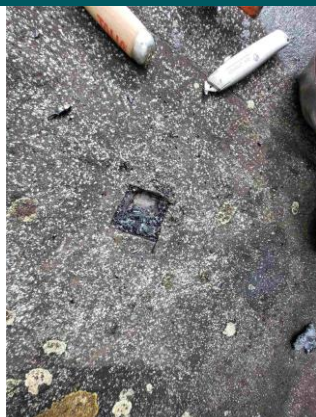
PRELEVEMENT : P005
OUVRAGE

Pièce ou local	Localisation	Matériau ou produit	PRESENCE OU ABSENCE D'AMIANTE :
Toit terrasse - Toiture Bat.A T4	Toiture Couche 1	Revêtement Bitumineux Noir

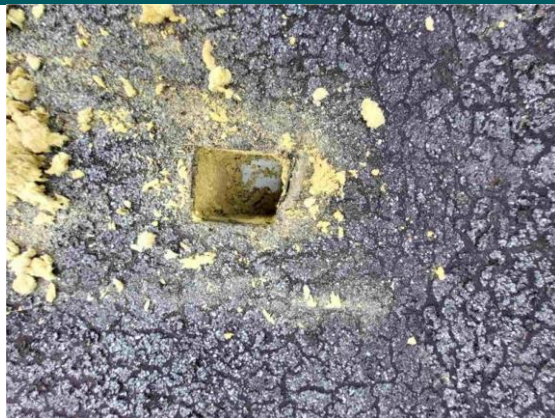
PRELEVEMENT : P006
OUVRAGE

Pièce ou local	Localisation	Matériau ou produit	PRESENCE OU ABSENCE D'AMIANTE :
Toit terrasse - Toiture Bat.A T2	Toiture Couche 1	Revêtement Bitumineux Noir

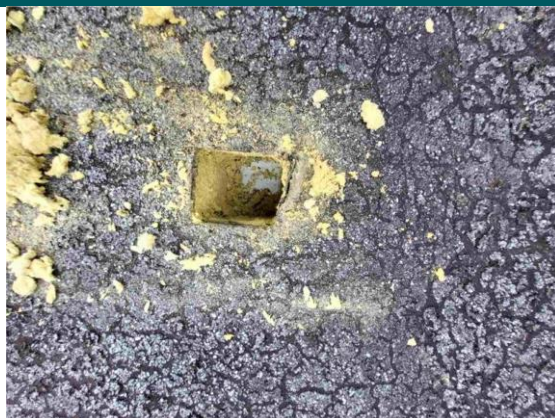
PRELEVEMENT : P007
OUVRAGE

Pièce ou local	Localisation	Matériau ou produit	PRESENCE OU ABSENCE D'AMIANTE :
Toit terrasse - Toiture Bat.A T2	Toiture Couche 2	Isolant Jaune Laine de Roche

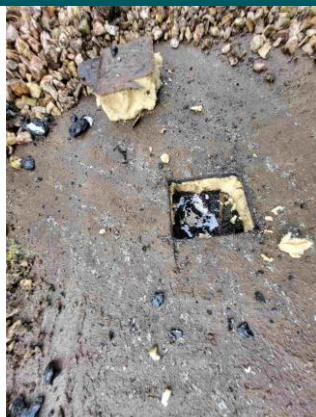
PRELEVEMENT : P008
OUVRAGE

Pièce ou local	Localisation	Matériau ou produit	PRESENCE OU ABSENCE D'AMIANTE :
Toit terrasse - Toiture Bat.A T6	Toiture Couche 1	Revêtement Bitumineux Noir

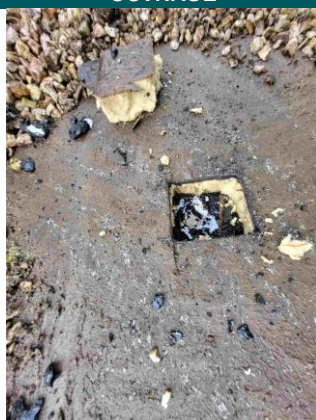
PRELEVEMENT : P009
OUVRAGE

Pièce ou local	Localisation	Matériau ou produit	PRESENCE OU ABSENCE D'AMIANTE :
Toit terrasse - Toiture Bat.A T6	Toiture Couche 2	Voile

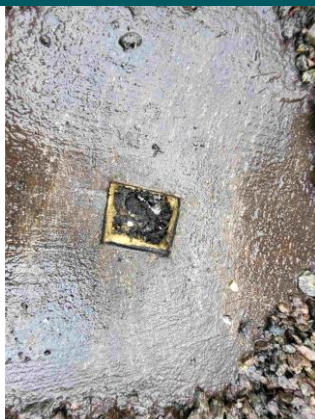
PRELEVEMENT : P014
OUVRAGE

Pièce ou local	Localisation	Matériau ou produit	PRESENCE OU ABSENCE D'AMIANTE :
Toit terrasse - Toiture Bat.A T7	Toiture Couche 1	Revêtement Bitumineux Noir

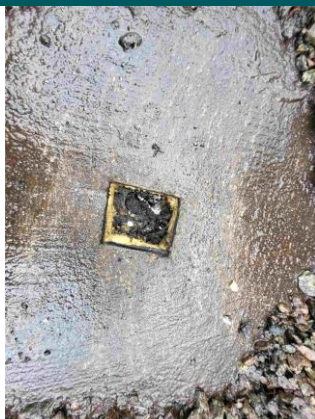
PRELEVEMENT : P017
OUVRAGE

Pièce ou local	Localisation	Matériau ou produit	PRESENCE OU ABSENCE D'AMIANTE :
Toit terrasse - Toiture Bat.A T7	Toiture Couche 4	Revêtement Bitumineux Noir

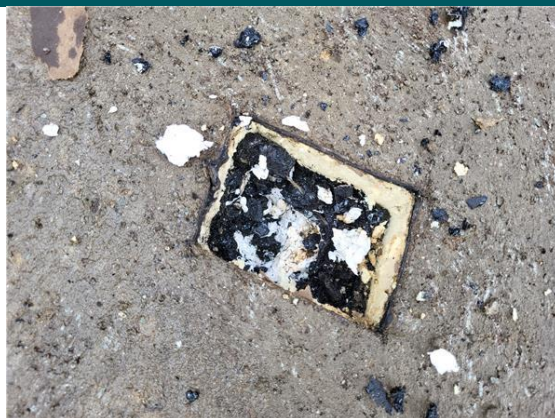
PRELEVEMENT : P019
OUVRAGE

Pièce ou local	Localisation	Matériau ou produit	PRESENCE OU ABSENCE D'AMIANTE :
Toit terrasse - Toiture Bat.A T8	Toiture Couche 1	Revêtement Bitumineux Noir

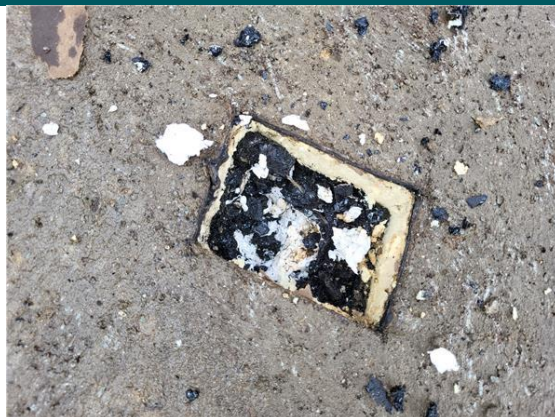
PRELEVEMENT : P020
OUVRAGE

Pièce ou local	Localisation	Matériau ou produit	PRESENCE OU ABSENCE D'AMIANTE :
Toit terrasse - Toiture Bat.A T8	Toiture Couche 2	Voile

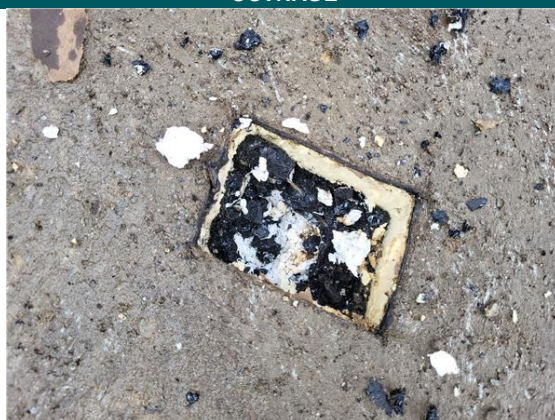
PRELEVEMENT : P021
OUVRAGE

Pièce ou local	Localisation	Matériau ou produit	PRESENCE OU ABSENCE D'AMIANTE :
Toit terrasse - Toiture Bat.A T8	Toiture Couche 3	Isolant Jaune

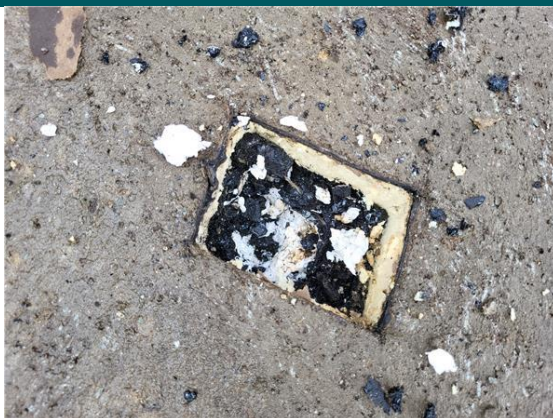
PRELEVEMENT : P022
OUVRAGE

Pièce ou local	Localisation	Matériau ou produit	PRESENCE OU ABSENCE D'AMIANTE :
Toit terrasse - Toiture Bat.A T8	Toiture Couche 4	Revêtement Bitumineux Noir

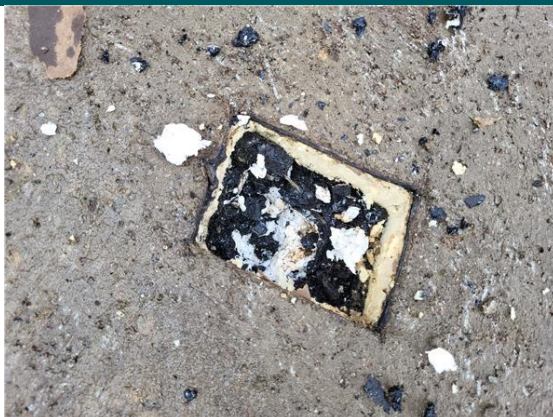
PRELEVEMENT : P023
OUVRAGE

Pièce ou local	Localisation	Matériau ou produit	PRESENCE OU ABSENCE D'AMIANTE :
Toit terrasse - Toiture Bat.A T8	Toiture Couche 5	Polystyrène

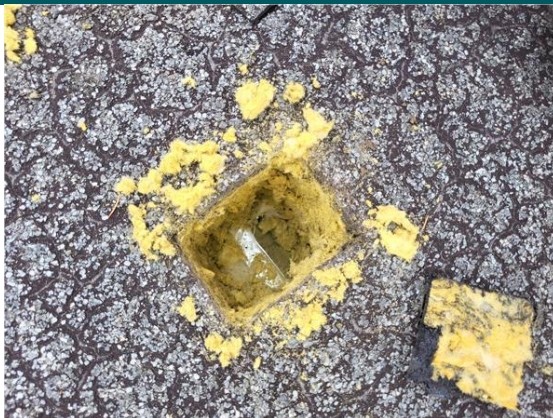
PRELEVEMENT : P024
OUVRAGE

Pièce ou local	Localisation	Matériau ou produit	PRESENCE OU ABSENCE D'AMIANTE :
Toit terrasse - Toiture Bat.A T5	Toiture Couche 1	Revêtement Bitumineux Noir

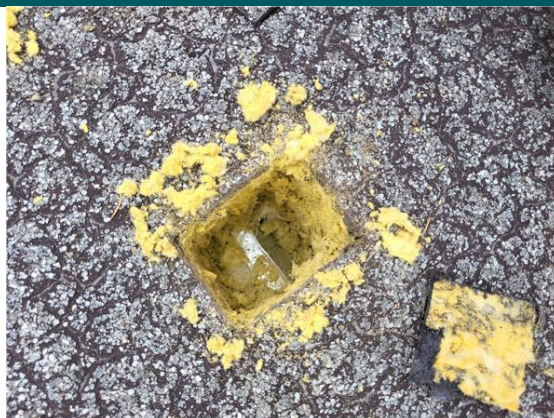
PRELEVEMENT : P025
OUVRAGE

Pièce ou local	Localisation	Matériau ou produit	PRESENCE OU ABSENCE D'AMIANTE :
Toit terrasse - Toiture Bat.A T5	Toiture Couche 2	Surface Noir de l'Isolant

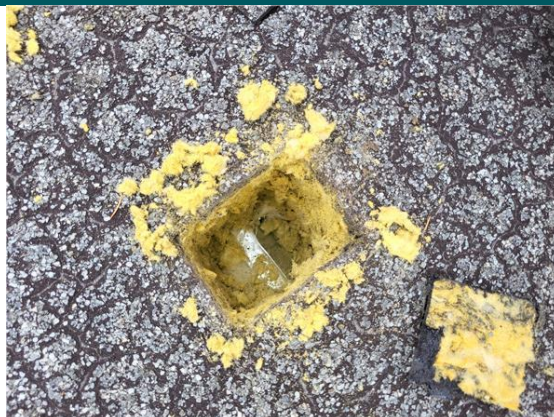
PRELEVEMENT : P026
OUVRAGE

Pièce ou local	Localisation	Matériau ou produit	PRESENCE OU ABSENCE D'AMIANTE :
Toit terrasse - Toiture Bat.A T5	Toiture Couche 3	Isolant Jaune

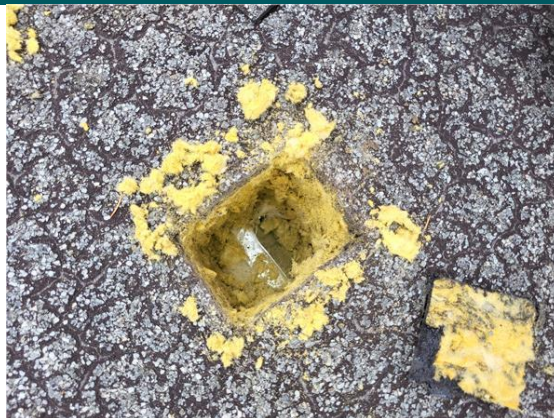
PRELEVEMENT : P027
OUVRAGE

Pièce ou local	Localisation	Matériau ou produit	PRESENCE OU ABSENCE D'AMIANTE :
Toit terrasse - Toiture Bat.A T5	Toiture Couche 4	Voile

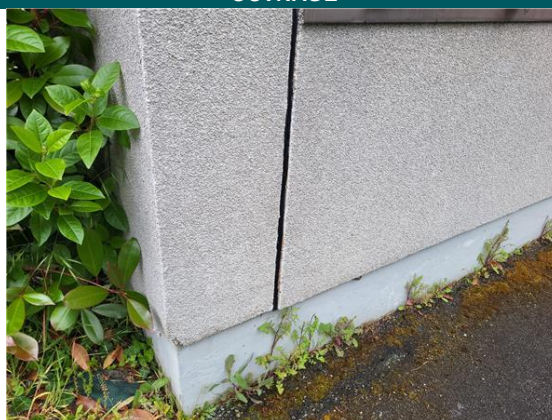
PRELEVEMENT : P030
OUVRAGE

Pièce ou local	Localisation	Matériau ou produit	PRESENCE OU ABSENCE D'AMIANTE :
Façades - Facades Bâtiment A	Façades lourdes y compris poteaux n°1	Enduits extérieurs Blanchâtre

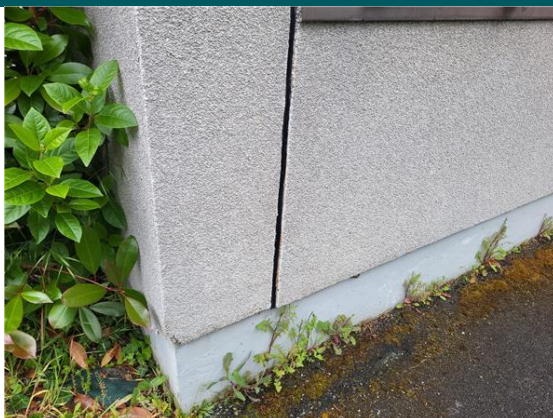
PRELEVEMENT : P031
OUVRAGE

Pièce ou local	Localisation	Matériau ou produit	PRESENCE OU ABSENCE D'AMIANTE :
Façades - Facades Bâtiment A	Façades lourdes y compris poteaux n°1	Béton

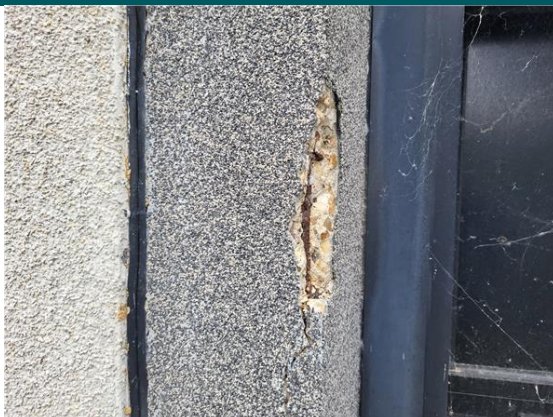
PRELEVEMENT : P032
OUVRAGE

Pièce ou local	Localisation	Matériau ou produit	PRESENCE OU ABSENCE D'AMIANTE :
Façades - Facades Bâtiment A	Façades lourdes y compris poteaux n°1	Enduits extérieurs Grisatre

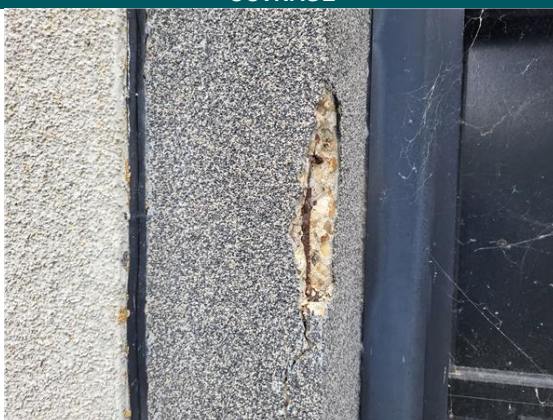
PRELEVEMENT : P033
OUVRAGE

Pièce ou local	Localisation	Matériau ou produit	PRESENCE OU ABSENCE D'AMIANTE :
Façades - Facades Bâtiment A	Façades lourdes y compris poteaux n°1	Béton

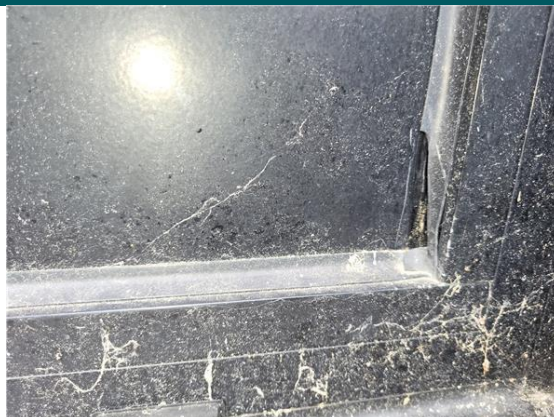
PRELEVEMENT : P035
OUVRAGE

Pièce ou local	Localisation	Matériau ou produit	PRESENCE OU ABSENCE D'AMIANTE :
Façades - Facades Bâtiment A	Menuiseries extérieures n°1	Joints de mastic de vitrage Noir

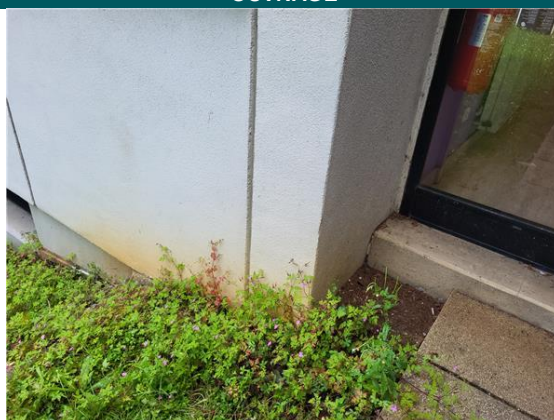
PRELEVEMENT : P036
OUVRAGE

Pièce ou local	Localisation	Matériau ou produit	PRESENCE OU ABSENCE D'AMIANTE :
Façades - Facades Bâtiment A'	Façades lourdes y compris poteaux	Enduits extérieurs Blanchâtre

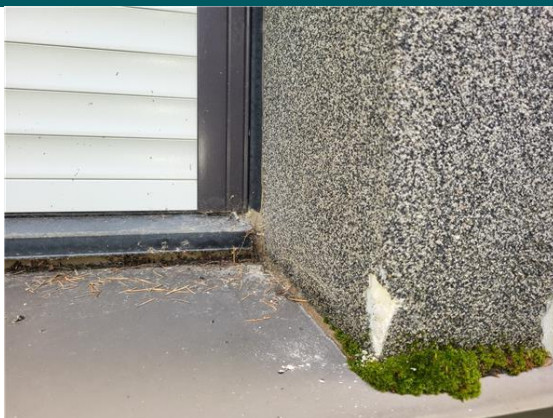
PRELEVEMENT : P037
OUVRAGE

Pièce ou local	Localisation	Matériau ou produit	PRESENCE OU ABSENCE D'AMIANTE :
Façades - Facades Bâtiment A'	Façades lourdes y compris poteaux	Enduits extérieurs Grisatre

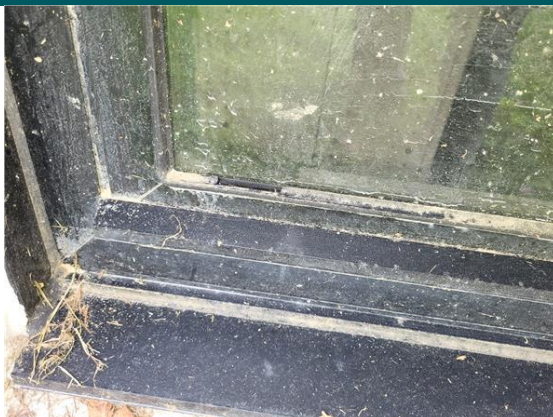
PRELEVEMENT : P038
OUVRAGE

Pièce ou local	Localisation	Matériau ou produit	PRESENCE OU ABSENCE D'AMIANTE :
Façades - Facades Bâtiment A'	Menuiseries extérieures	Joints de mastic de vitrage Noir

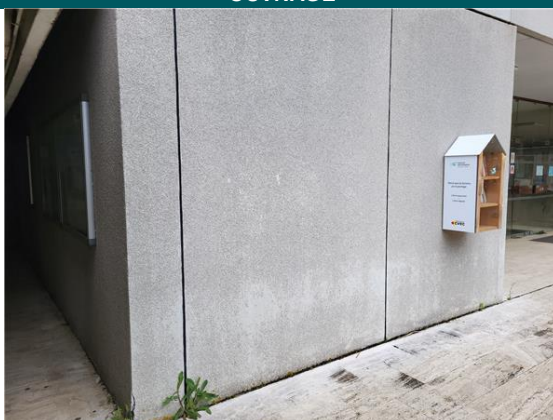
PRELEVEMENT : P039
OUVRAGE

Pièce ou local	Localisation	Matériau ou produit	PRESENCE OU ABSENCE D'AMIANTE :
Façades - Facades Bâtiment A	Façades lourdes y compris poteaux n°2	Enduits extérieurs Blanchâtre

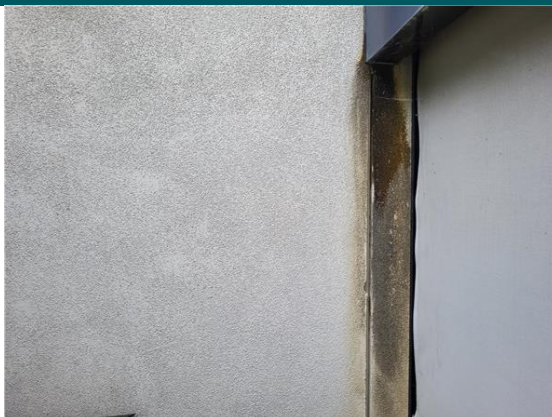
PRELEVEMENT : P041
OUVRAGE

Pièce ou local	Localisation	Matériau ou produit	PRESENCE OU ABSENCE D'AMIANTE :
Façades - Facades Bâtiment A	Façades lourdes y compris poteaux n°3	Enduits extérieurs Blanchâtre

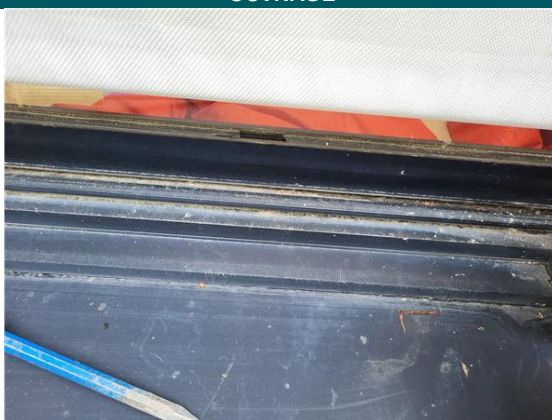
PRELEVEMENT : P042
OUVRAGE

Pièce ou local	Localisation	Matériau ou produit	PRESENCE OU ABSENCE D'AMIANTE :
Façades - Facades Bâtiment A	Menuiseries extérieures n°2	Joints de mastic de vitrage Noir

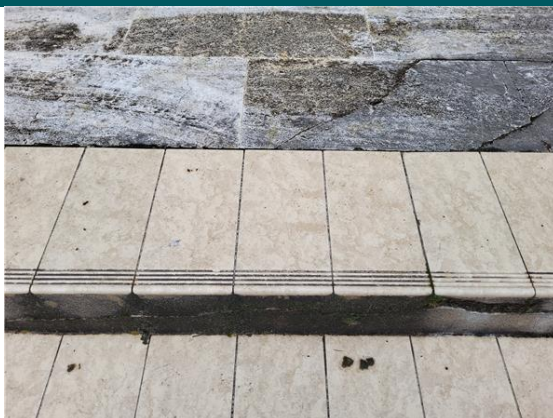
PRELEVEMENT : P043
OUVRAGE

Pièce ou local	Localisation	Matériau ou produit	PRESENCE OU ABSENCE D'AMIANTE :
Façades - Facades Bâtiment A	Éléments associés aux façades Marches	Éléments ponctuels - Colle Carrelage

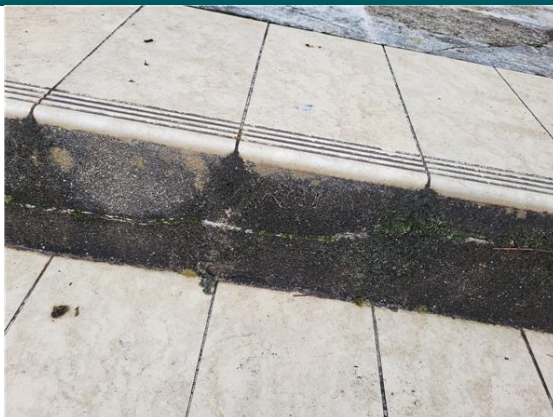
PRELEVEMENT : P044
OUVRAGE

Pièce ou local	Localisation	Matériau ou produit	PRESENCE OU ABSENCE D'AMIANTE :
Façades - Facades Bâtiment A	Éléments associés aux façades Contres Marches	Éléments ponctuels - Enduit

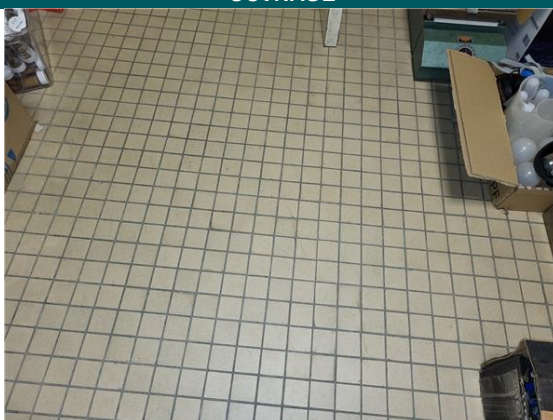
PRELEVEMENT : P045
OUVRAGE

Pièce ou local	Localisation	Matériau ou produit	PRESENCE OU ABSENCE D'AMIANTE :
1er SS - Pièce A'rS07	Revêtements de sols	Colles et joints de carrelage, ragréages, primaires d'accrochage

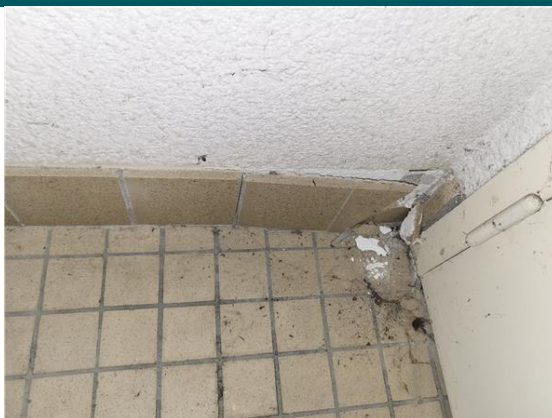
PRELEVEMENT : P046
OUVRAGE

Pièce ou local	Localisation	Matériau ou produit	PRESENCE OU ABSENCE D'AMIANTE :
1er SS - Pièce A'rS07	Revêtements de murs, poteaux, cloisons, gaines, coffres	Colles de plinthes faïence

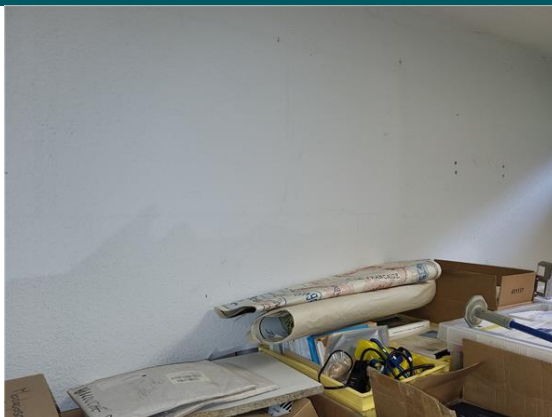
PRELEVEMENT : P047
OUVRAGE

Pièce ou local	Localisation	Matériau ou produit	PRESENCE OU ABSENCE D'AMIANTE :
1er SS - Pièce A'rS07	Murs et cloisons maçonnés	Enduits maigre

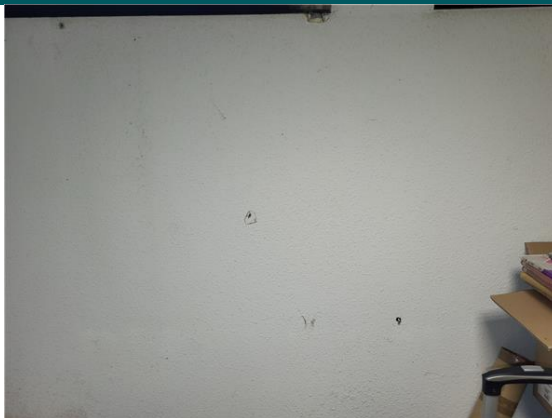
PRELEVEMENT : P048
OUVRAGE

Pièce ou local	Localisation	Matériau ou produit	PRESENCE OU ABSENCE D'AMIANTE :
1er SS - Pièce A'rS07	Revêtements de murs, poteaux, cloisons, gaines, coffres	Peintures décoratives

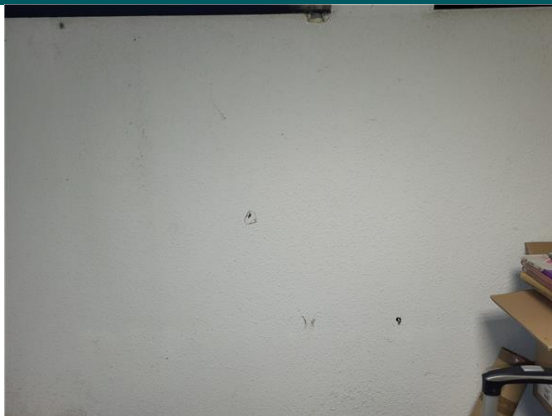
PRELEVEMENT : P049
OUVRAGE

Pièce ou local	Localisation	Matériau ou produit	PRESENCE OU ABSENCE D'AMIANTE :
1er SS - Pièce A'rS07	Murs et cloisons maçonnés	Plâtre

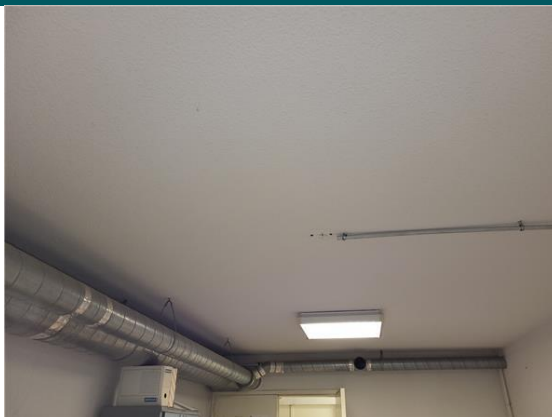
PRELEVEMENT : P050
OUVRAGE

Pièce ou local	Localisation	Matériau ou produit	PRESENCE OU ABSENCE D'AMIANTE :
1er SS - Pièce A'rS07	Plafonds	Enduits maigre

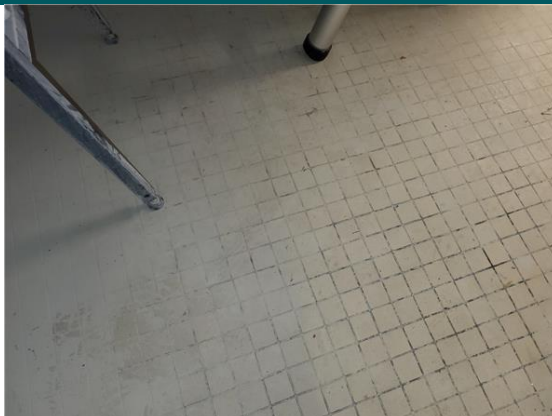
PRELEVEMENT : P051
OUVRAGE

Pièce ou local	Localisation	Matériau ou produit	PRESENCE OU ABSENCE D'AMIANTE :
1er SS - Pièce A'S09a	Revêtements de sols	Colles et joints de carrelage, ragréages, primaires d'accrochage

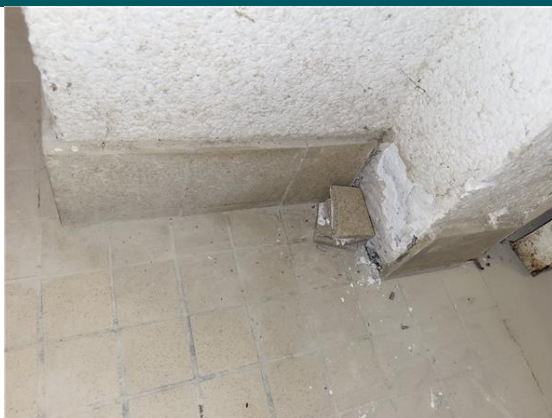
PRELEVEMENT : P052
OUVRAGE

Pièce ou local	Localisation	Matériau ou produit	PRESENCE OU ABSENCE D'AMIANTE :
1er SS - Pièce A'S09a	Revêtements de murs, poteaux, cloisons, gaines, coffres	Colles de plinthes faïence

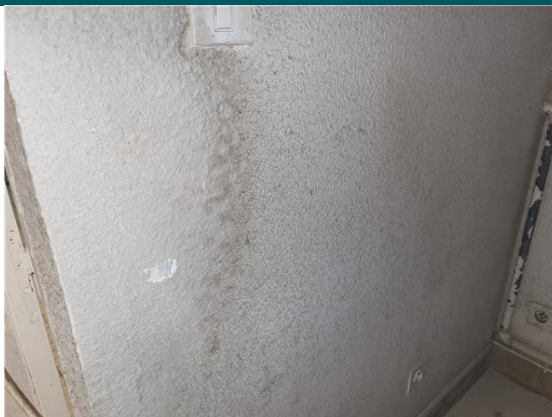
PRELEVEMENT : P053
OUVRAGE

Pièce ou local	Localisation	Matériau ou produit	PRESENCE OU ABSENCE D'AMIANTE :
1er SS - Pièce A'S09a	Murs et cloisons maçonnés	Enduits maigre

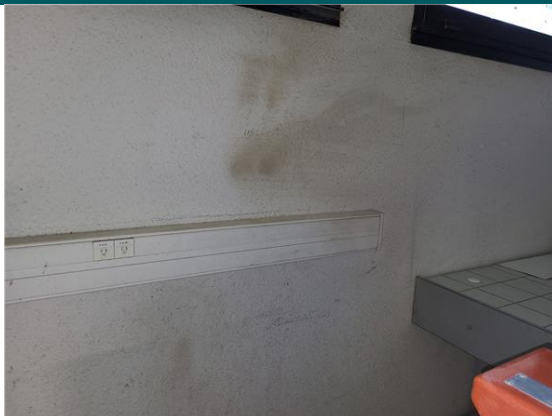
PRELEVEMENT : P054
OUVRAGE

Pièce ou local	Localisation	Matériau ou produit	PRESENCE OU ABSENCE D'AMIANTE :
1er SS - Pièce A'S09a	Revêtements de murs, poteaux, cloisons, gaines, coffres	Peintures décoratives

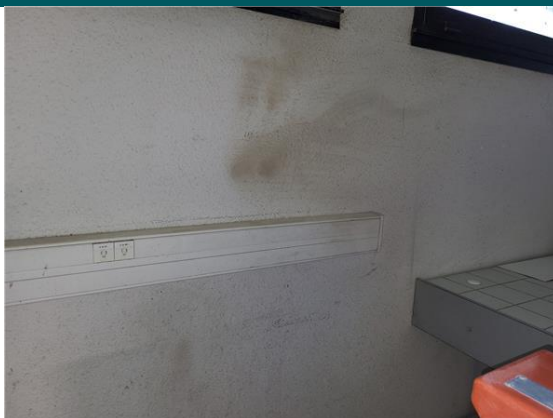
PRELEVEMENT : P055
OUVRAGE

Pièce ou local	Localisation	Matériau ou produit	PRESENCE OU ABSENCE D'AMIANTE :
1er SS - Pièce A'S09a	Murs et cloisons maçonnés	Plâtre

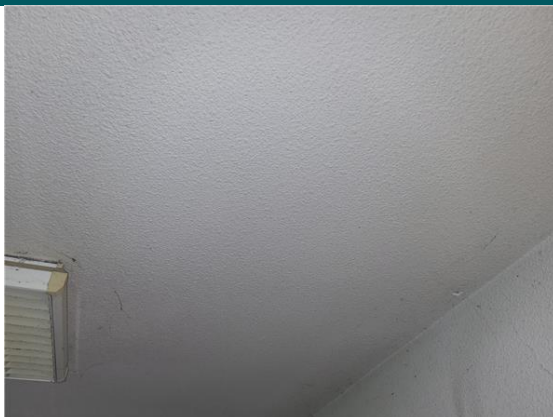
PRELEVEMENT : P056
OUVRAGE

Pièce ou local	Localisation	Matériau ou produit	PRESENCE OU ABSENCE D'AMIANTE :
1er SS - Pièce A'S09a	Plafonds	Enduits maigre

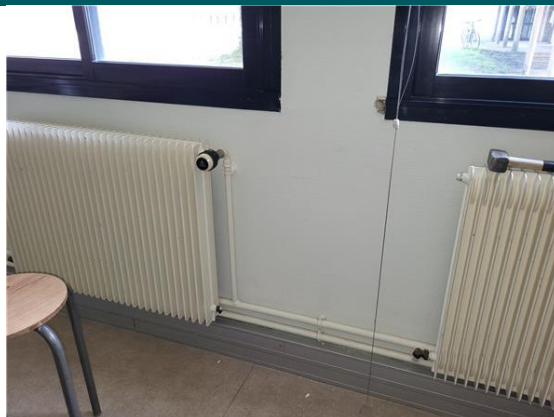
PRELEVEMENT : P059
OUVRAGE

Pièce ou local	Localisation	Matériau ou produit	PRESENCE OU ABSENCE D'AMIANTE :
RDC - Pièce A'017	Revêtements de murs, poteaux, cloisons, gaines, coffres	Peintures décoratives

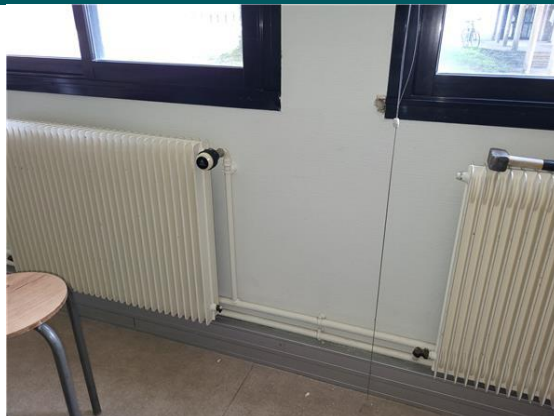
PRELEVEMENT : P060
OUVRAGE

Pièce ou local	Localisation	Matériau ou produit	PRESENCE OU ABSENCE D'AMIANTE :
RDC - Pièce A'017	Murs et cloisons maçonnés	Enduits à base de plâtre

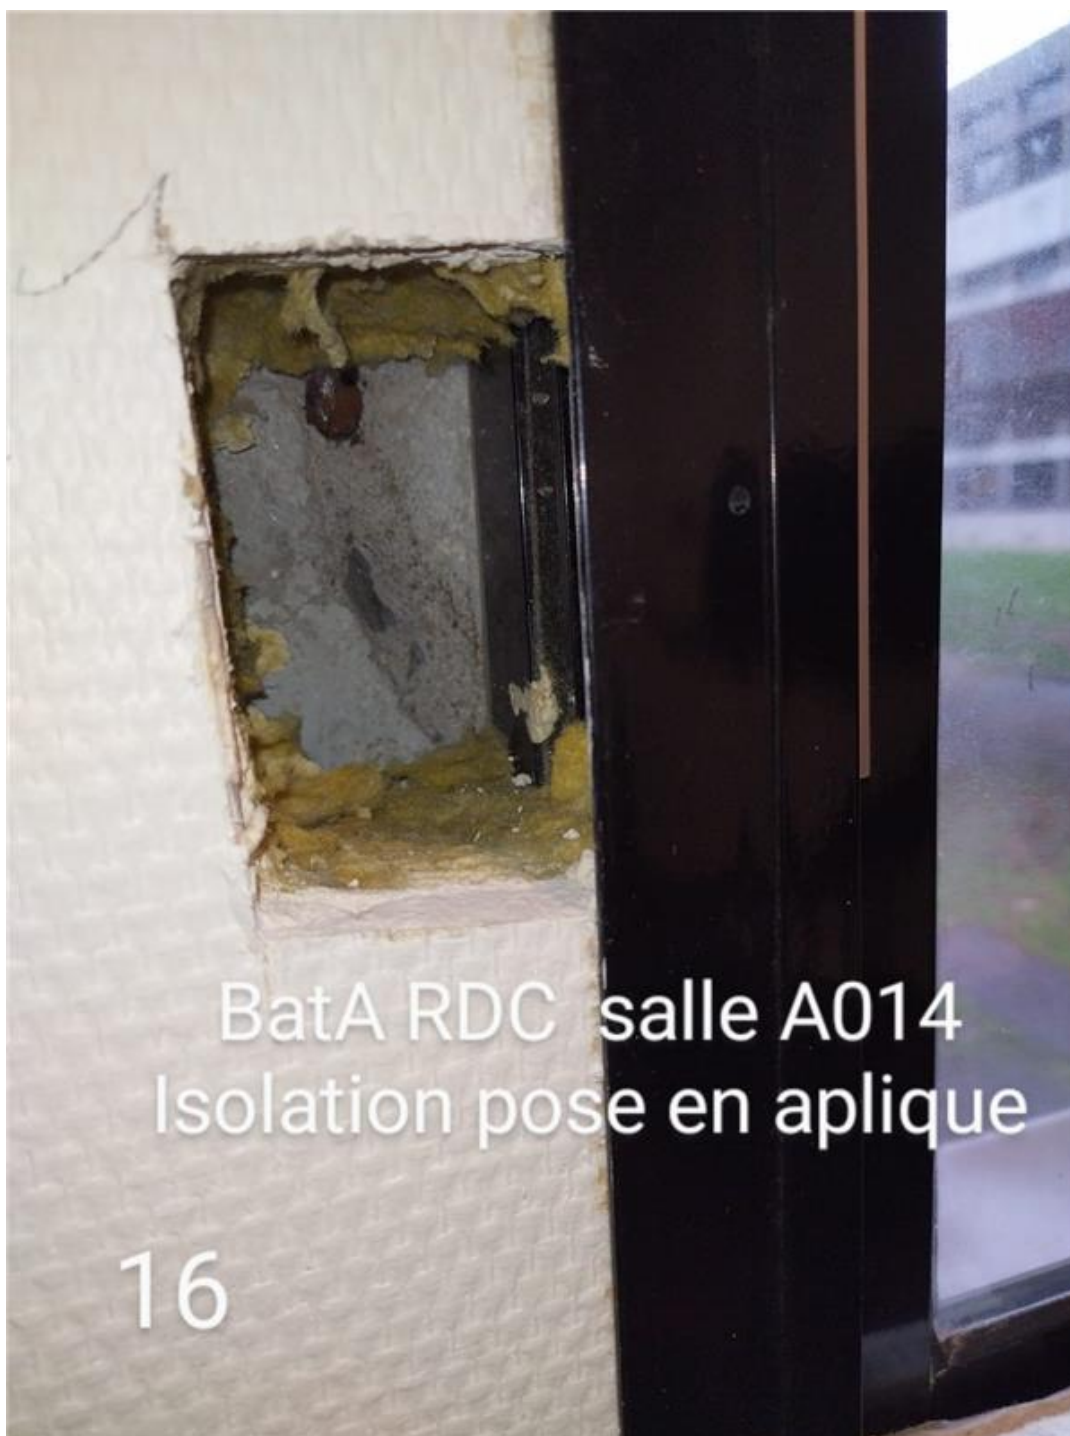
Document : Document 2

BatA RDC salle A014
Isolation pose en applique
