RAPPORT DE MISSION DE REPERAGE DES MATERIAUX ET PRODUITS CONTENANT DE L'AMIANTE AVANT REALISATION DE TRAVAUX

Adresse : Faculté des Sciences - Bâtiment B 2 boulevard Lavoisier

4834703

Rénovation Énergétique du Bâtiment (Isolation par Extérieur, Remplacement de menuiseries extérieures, Remplacement complexe étanchéité des toitures terrasses)

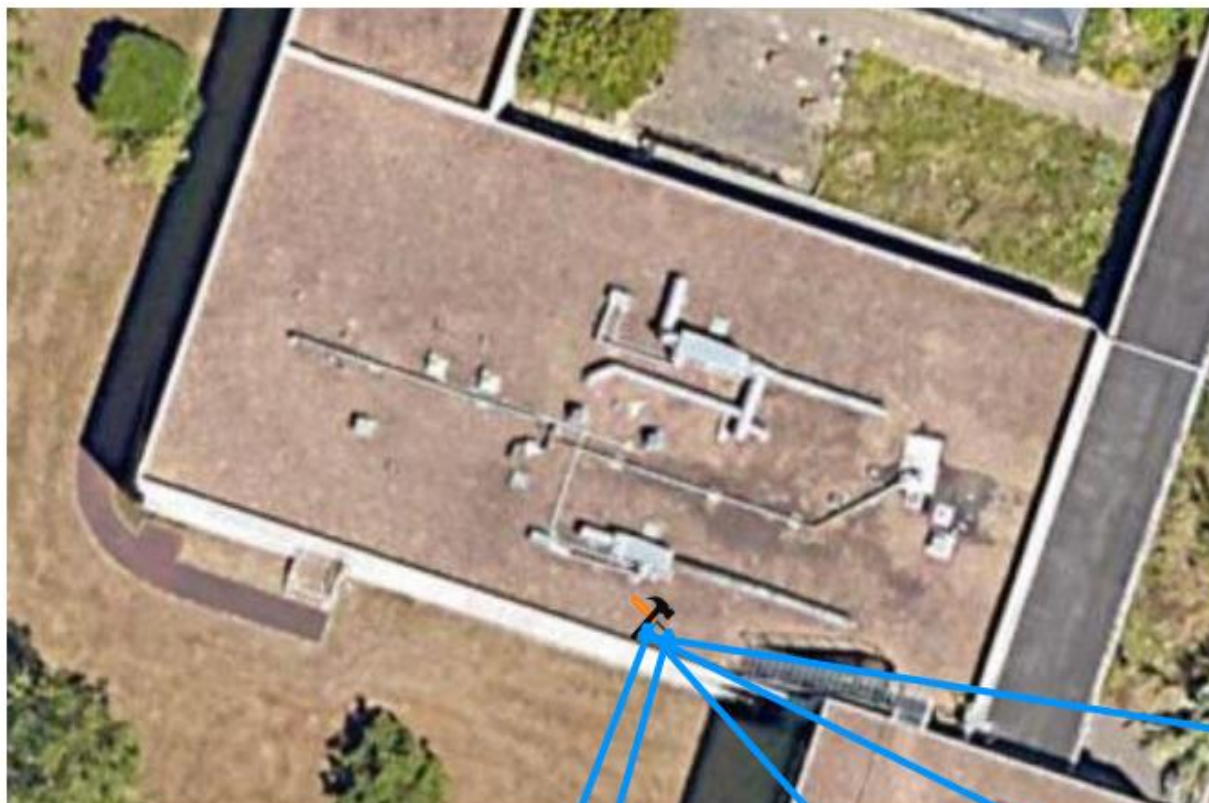
Titre : Toiture

Toiture Couche 1
Revêtement Bitumineux Noir
P001

Toiture Couche 2
Voile
P002

Toiture Couche 3
Isolant Jaune
P003

Toiture Couche 4
Revêtement Bibumineux Noir
P004

Toiture Couche 5
Polystyrène
P005

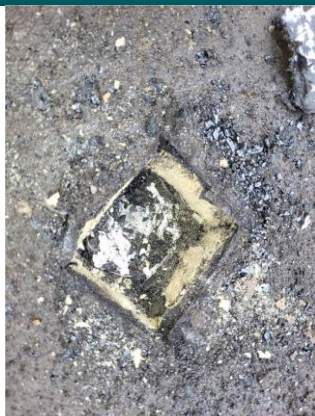
PRELEVEMENT : P001
OUVRAGE

Pièce ou local	Localisation	Matériau ou produit	PRESENCE OU ABSENCE D'AMIANTE :
Toit terrasse - Toiture	Toiture Couche 1	Revêtement Bitumineux Noir

- N° 24W014565-001 - Référence *P001-Toit terrasse - Toiture - - Toiture - Revêtement Bitumineux Noir*,
prélevé par vos soins, et analysé par GRAND EST ANALYSES

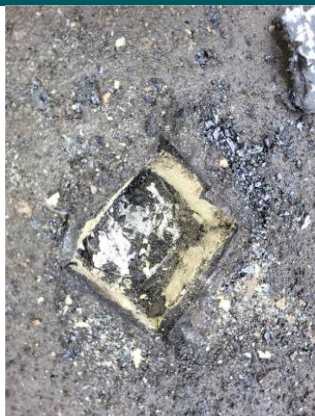
PRELEVEMENT : P002
OUVRAGE

Pièce ou local	Localisation	Matériau ou produit	PRESENCE OU ABSENCE D'AMIANTE :
Toit terrasse - Toiture	Toiture Couche 2	Voile

- N° 24W014565-002 - Référence *P002-Toit terrasse - Toiture - - Toiture - Voile*, prélevé par vos soins, et
analysé par GRAND EST ANALYSES

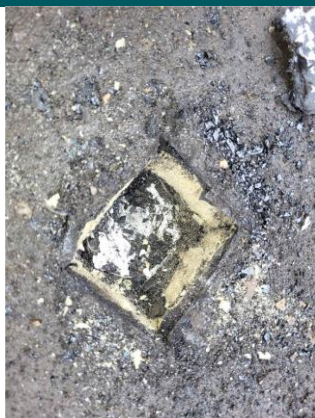
PRELEVEMENT : P003
OUVRAGE

Pièce ou local	Localisation	Matériau ou produit	PRESENCE OU ABSENCE D'AMIANTE :
Toit terrasse - Toiture	Toiture Couche 3	Isolant Jaune

- N° 24W014565-003 - Référence *P003-Toit terrasse - Toiture - - Toiture - Isolant Jaune*, prélevé par vos
soins, et analysé par GRAND EST ANALYSES

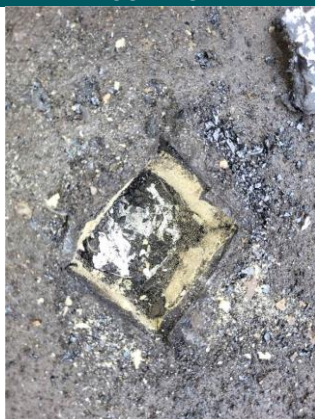
PRELEVEMENT : P004
OUVRAGE

Pièce ou local	Localisation	Matériau ou produit	PRESENCE OU ABSENCE D'AMIANTE :
Toit terrasse - Toiture	Toiture Couche 4	Revêtement Bibumineux Noir

- N° 24W014565-004 - Référence *P004-Toit terrasse - Toiture - - Toiture - Revêtement Bibumineux Noir*,
prélevé par vos soins, et analysé par GRAND EST ANALYSES

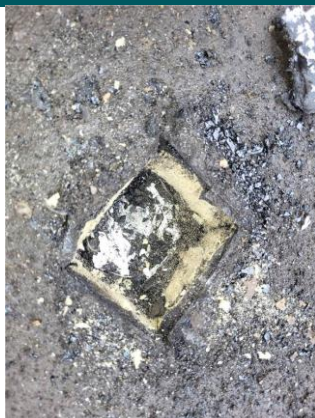
PRELEVEMENT : P005
OUVRAGE

Pièce ou local	Localisation	Matériau ou produit	PRESENCE OU ABSENCE D'AMIANTE :
Toit terrasse - Toiture	Toiture Couche 5	Polystyrène

- N° 24W014565-005 - Référence *P005-Toit terrasse - Toiture - - Toiture - Polysyrène*, prélevé par vos
soins, et analysé par GRAND EST ANALYSES

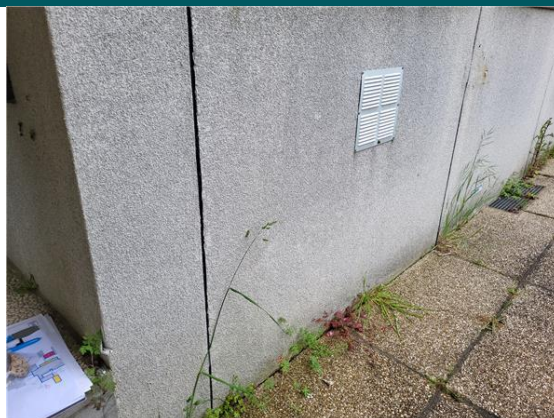
PRELEVEMENT : P006
OUVRAGE

Pièce ou local	Localisation	Matériau ou produit	PRESENCE OU ABSENCE D'AMIANTE :
Façades - Façades	Façades lourdes y compris poteaux n°1	Enduits extérieurs Blanchâtre

- N° 24W014565-006 - Référence *P006-Façades - Façades - - Façades lourdes y compris poteaux n°1 -
Enduits extérieurs Blanchatre*, prélevé par vos soins, et analysé par GRAND EST ANALYSES

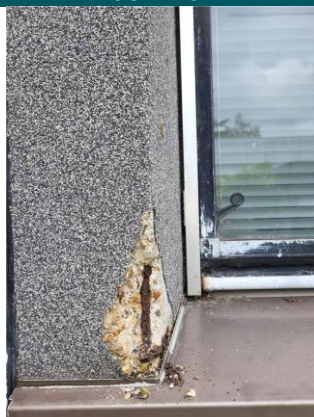
PRELEVEMENT : P007
OUVRAGE

Pièce ou local	Localisation	Matériau ou produit	PRESENCE OU ABSENCE D'AMIANTE :
Façades - Façades	Façades lourdes y compris poteaux n°1	Enduits extérieurs Grisâtre

- N° 24W014565-007 - Référence *P007-Façades - Façades - - Façades lourdes y compris poteaux n°1 -
Enduits extérieurs Grisatre*, prélevé par vos soins, et analysé par GRAND EST ANALYSES

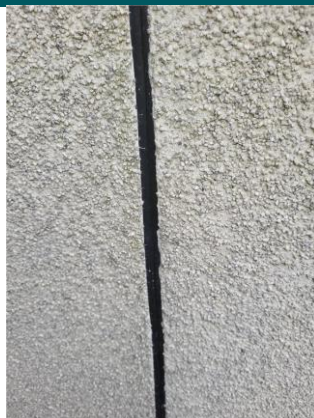
PRELEVEMENT : P008
OUVRAGE

Pièce ou local	Localisation	Matériau ou produit	PRESENCE OU ABSENCE D'AMIANTE :
Façades - Façades	Façades lourdes y compris poteaux n°1	Joints de dilatation Noir

- N° 24W014565-008 - Référence P008-Façades - Façades - - Façades lourdes y compris poteaux n°1 - Joints de dilatation Noir, prélevé par vos soins, et analysé par GRAND EST ANALYSES

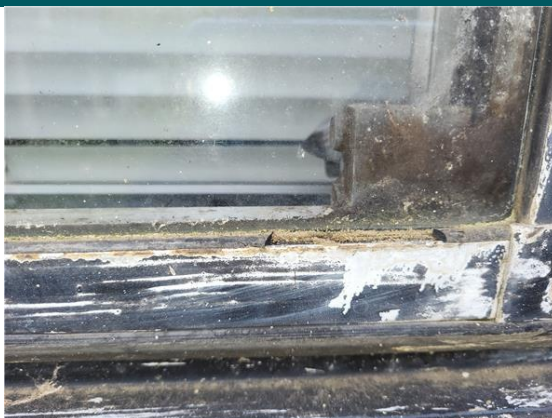
PRELEVEMENT : P009
OUVRAGE

Pièce ou local	Localisation	Matériau ou produit	PRESENCE OU ABSENCE D'AMIANTE :
Façades - Façades	Menuiseries extérieures n°1	Joints de mastic de vitrage Noir

- N° 24W014565-009 - Référence P009-Façades - Façades - - Menuiseries extérieures n°1 - Joints de mastic de vitrage Noir, prélevé par vos soins, et analysé par GRAND EST ANALYSES

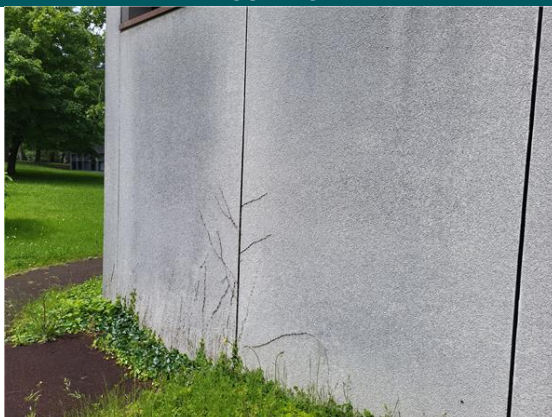
PRELEVEMENT : P010
OUVRAGE

Pièce ou local	Localisation	Matériau ou produit	PRESENCE OU ABSENCE D'AMIANTE :
Façades - Façades	Façades lourdes y compris poteaux n°2	Enduits extérieurs Blanchâtre

- N° 24W014565-010 - Référence P010-Façades - Façades - - Façades lourdes y compris poteaux n°2 - Enduits extérieurs Blanchatre, prélevé par vos soins, et analysé par GRAND EST ANALYSES

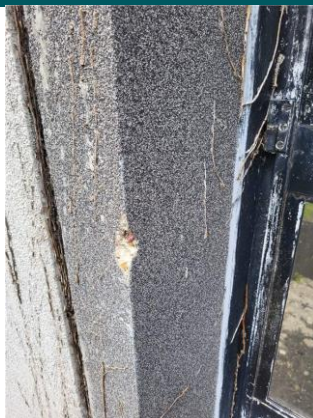
PRELEVEMENT : P011
OUVRAGE

Pièce ou local	Localisation	Matériau ou produit	PRESENCE OU ABSENCE D'AMIANTE :
Façades - Façades	Façades lourdes y compris poteaux n°2	Enduits extérieurs Grisâtre

- N° 24W014565-011 - Référence P011-Façades - Façades - - Façades lourdes y compris poteaux n°2 - Enduits extérieurs Grisatre, prélevé par vos soins, et analysé par GRAND EST ANALYSES

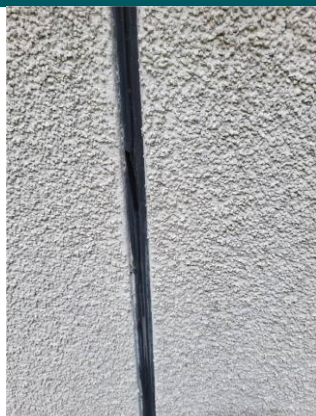
PRELEVEMENT : P012
OUVRAGE

Pièce ou local	Localisation	Matériau ou produit	PRESENCE OU ABSENCE D'AMIANTE :
Façades - Façades	Façades lourdes y compris poteaux n°2	Joints de dilatation Noir

- N° 24W014565-012 - Référence P012-Façades - Façades - - Façades lourdes y compris poteaux n°2 - Joints de dilatation Noir, prélevé par vos soins, et analysé par GRAND EST ANALYSES

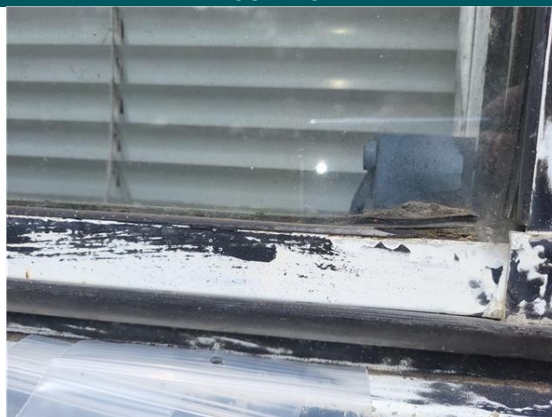
PRELEVEMENT : P013
OUVRAGE

Pièce ou local	Localisation	Matériau ou produit	PRESENCE OU ABSENCE D'AMIANTE :
Façades - Façades	Menuiseries extérieures n°2	Joints de mastic de vitrage Noir

- N° 24W014565-013 - Référence P013-Façades - Façades - - Menuiseries extérieures n°2 - Joints de mastic de vitrage Noir, prélevé par vos soins, et analysé par GRAND EST ANALYSES
